SLOVENSKÁ SPRÁVA CIEST IVSC KOŠICE

**NEHODOVÉ LOKALITY
NA CESTÁCH I. TRIEDY
v roku 2021**

PODĽA KRITÉRIA 5 DN/rok/km

Nehodová lokalita na ceste I/18 v km 683,870 – 688,140

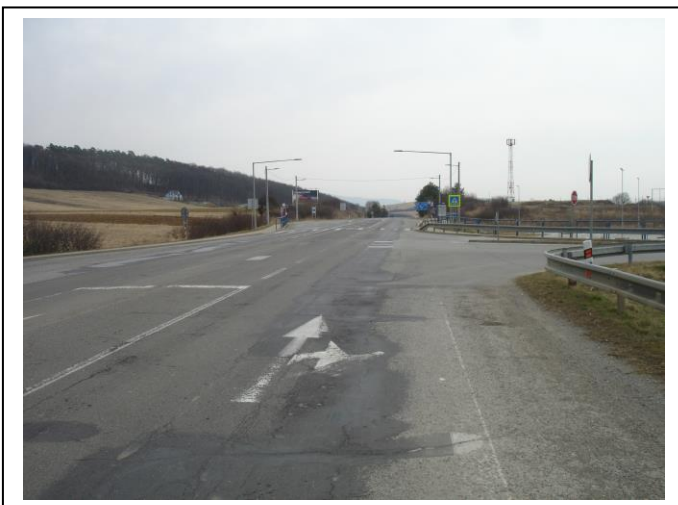
Začiatok úseku NL v smere staničenia

Navrhované opatrenia: Úsek cesty nevykazuje žiadne závady v stavebno-technickom stave.

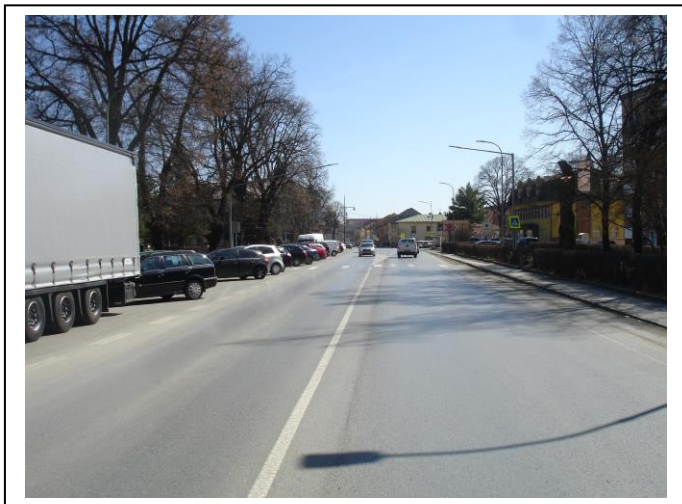
Začiatok úseku NL v smere staničenia

Jedná sa o intravilán mesta Sabinov, kde je potrebné vyriešiť parkovanie motorových vozidiel v meste. Samotná komunikácia a nevykazuje žiadne závady v stavebno – technickom stave.

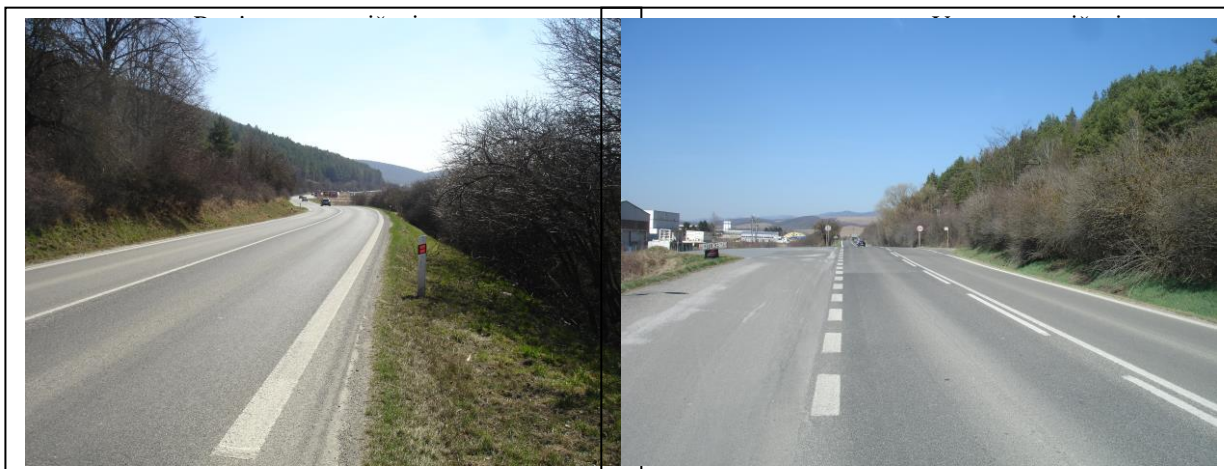
Príčiny DN: Nadmerne zvýšená intenzita dopravy hlavne v špičkových hodinách, nedodržanie povolenej rýchlosti, nebezpečné predchádzanie, nedisciplinovanosť všetkých účastníkov cestnej premávky, nedostatočné smerové a šírkové usporiadanie.

Rekonštrukcia smerového a šírkového usporiadania.

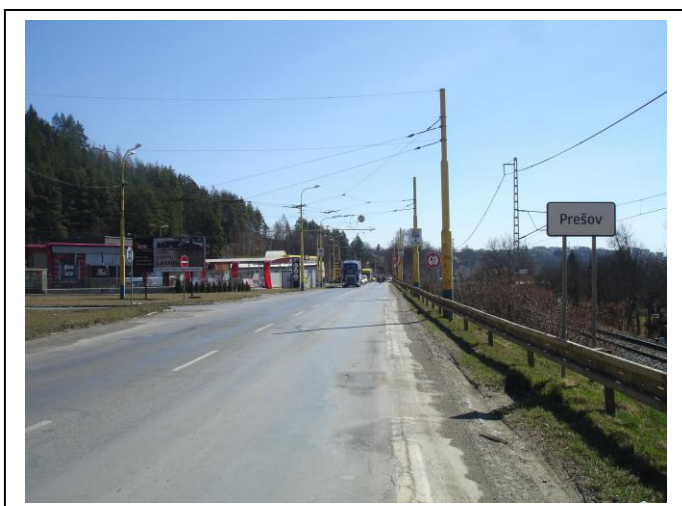
Začiatok úseku NL v smere staničenia

Príčiny DN: Porušenie povinnosti vodiča, nesprávna jazda cez križovatku, nedodržanie vzdialenosti medzi vozidlami, porušenie osobitných ustanovení o chodcoch, zvýšenie intenzity dopravy.

Navrhované opatrenia: Obnova obrusnej vrstvy vozovky
