SLOVENSKÁ SPRÁVA CIEST IVSC ŽILINA

Nehodové lokality NA CESTÁCH I. TRIEDY s hustotou 5 DN/km

v roku 2022

Okres Čadca a Kysucké Nové Mesto

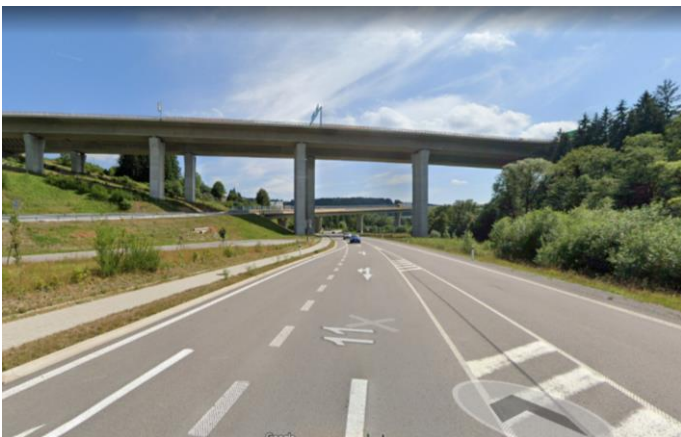
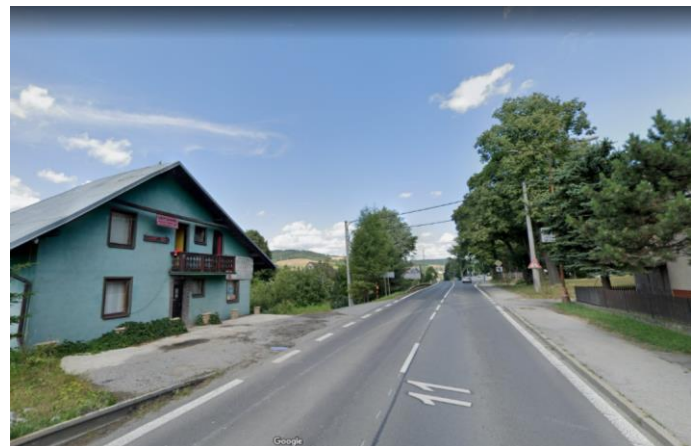
Nehodová lokalita cesta I/11 v km 407,500 – 409,000 Svrčinovec

Nehodový úsek sa nachádza v intraviláne obce Svrčinovec. Začiatok je v úseku MÚK / "Svrčinovec-exit" cesty I/11 s diaľnicou D3 a koniec za križovatkou s c. I/12. Zastavané územie s hustou sieťou dopravných napojení, BUS zastávkami, priechodmi pre chodcov, s vysokou intenzitou pešej dopravy (centrum obce), železničné priecestie so závorami. Rýchlosť v úseku je 40/50 km/hod. Cesta je 2 pruhová s vyhovujúcimi rozhľadovými pomermi. Povrch vozovky je čiastočne vyhovujúci s lokálnymi poruchami krytu.

V uvedenej lokalite bolo za rok 2022 8 DN, pri ktorých boli 2 osoby LZ, 1 osoba ŤZ, MŠ 79,500 tis. Eur.

Príčinou dopravnej nehody bolo porušenie povinnosti vodiča, porušenie povinnosti účastníka cestnej premávky, technická porucha, nedovolená rýchlosť jazdy, nesprávna jazda cez križovátku.

Navrhované opatrenia :

investičný plán – rekonštrukcia mosta 11-202 v úseku

Vykonané opatrenia:

bežná údržba, obnova VDZ, TDZ
čiasťová obnova krytu vozovky v rámci výstavby diaľnice D3

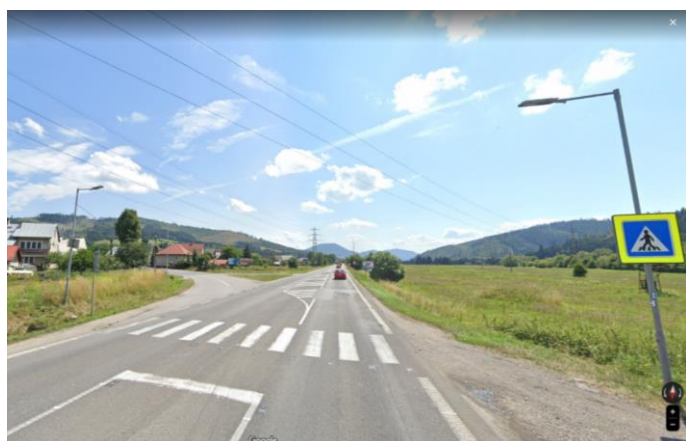
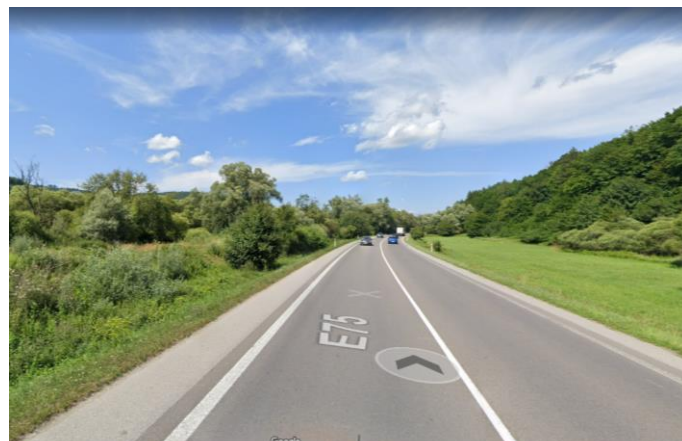
Nehodová lokalita cesta I/11 v km 428,900 - 431,000 Kysucký Lieskovec

Nehodový úsek sa nachádza v extraviláne obce Kysucký Lieskovec. Začiatok úseku je v úrovňovej stykovej križovatke s cestou III/2051 a koniec vo voľnej trase. Cesta je vedená mimo zastavané územie, s BUS zastávkami, priechodmi pre chodcov. Rýchlosť v úseku je 50/90 km/hod. Cesta je 2 pruhová, s vyhovujúcim smerovým a šírkovým vedením a s vyhovujúcimi rozhladovými pomermi, čiastočne so zakázaným predbiehaním. Povrch vozovky je čiastočne vyhovujúci s lokálnym poškodením krytu. Podľa celoštátneho sčítania dopravy v roku 2015 intenzita dopravy v úseku bola 14 186 vozidiel/24 hod..

V uvedenej lokalite bolo za rok 2022 11 DN, pri ktorých bolo 6 osôb ŤZ, MŠ 144,200 tis. Eur. Príčinou dopravnej nehody bolo porušenie povinnosti vodiča, nesprávna jazda cez križovatku, technická porucha, porušenie povinnosti účastníka cestnej premávky, porušenie osobitných ustanovení o chodcoch.

Navrhované opatrenia :
dostavba diaľnice D3

Vykonané opatrenia:
bežná údržba, obnova VDZ, TDZ
oprava mosta 11-227 a úseku cesty, opatrenia na
zníženie vplyvu účinkov prevádzky cesty

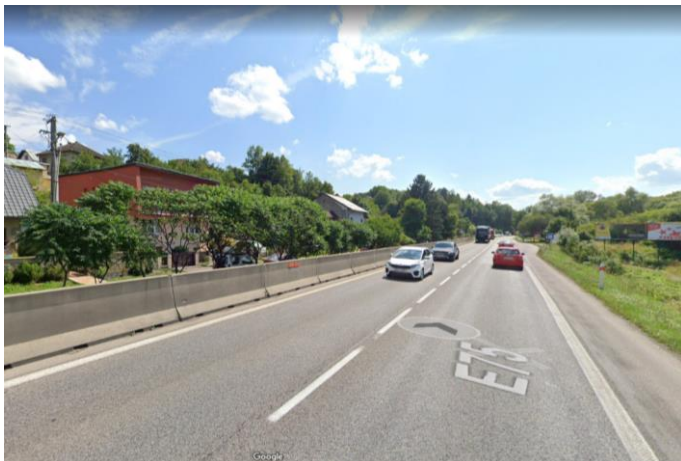
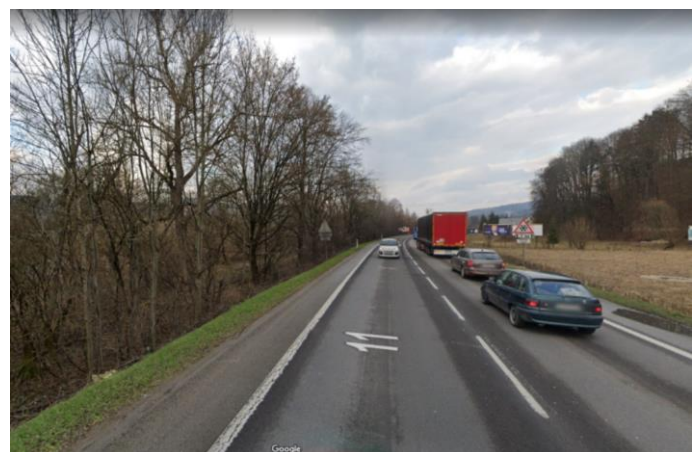
Nehodová lokalita cesta I/11 v km 433,700 – 434,700 Budatínska Lehota/Radoľa

Nehodový úsek sa nachádza v intraviláne Kysucké Nové Mesto miesta časť Budatínska Lehota a plynule prechádza cez obec Radoľa. Úsek, medzinárodný ťah s veľkou intenzitou tranzitnej a cieľovej cestnej dopravy (vysoký podiel TNV), pešej dopravy, s opakovanými kolónami. Husto zastavané územie s množstvom dopravných napojení, priesečná cestná svetelne riadená križovatka s cestami III. triedy, priechody pre chodcov, ČSPHM. Rýchlosť v úseku je 50 km/hod. Cesta je vedená v 2 jazdných pruhoch, v križovatke usmernenie do prídavných pruhov, 3 pruh. Povrch vozovky je čiastočne opravený s lokálnym poškodením krytu. Dopravné značenie je vyhovujúce aj rozhládové pomery.

V uvedenej lokalite bolo za rok 2022 6 DN, pri ktorých bolo 6 osôb IZ, MŠ 50,500 tis. Eur. Príčinou dopravnej nehody bolo nedodržanie vzdialenosti medzi vozidlami, indispozícia osoby, nesprávne prechádzanie, nesprávne odbočovanie.

Navrhované opatrenia :

Dostavba diaľnice D3

Vykonané opatrenia:

bežná údržba, obnova VDZ, TDZ
prebieha rekonštrukcia mosta 11-229
