SLOVENSKÁ SPRÁVA CIEST IVSC ŽILINA

Nehodové lokality NA CESTÁCH I. TRIEDY s hustotou 5 DN/km v roku 2022

Materiál predkladá : SSC IVSC Žilina

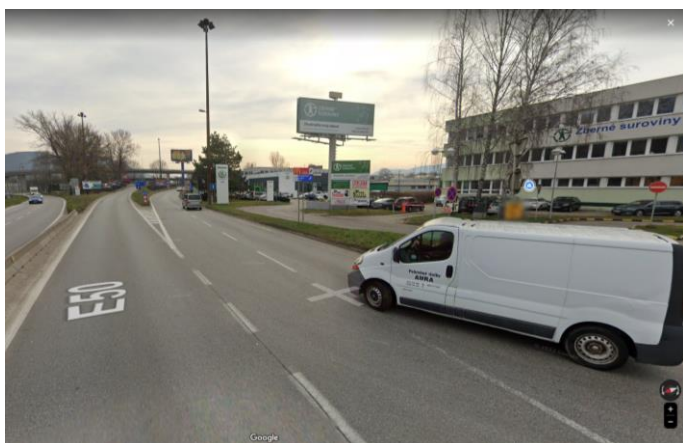
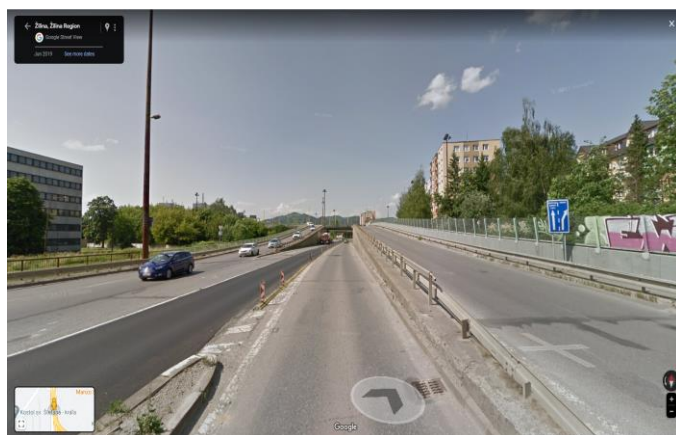
Nehodová lokalita cesta I/60 v km 0,000 – 1,050 intravilán mesta Žilina, Ul. Mostná

Nehodový úsek sa nachádza v intraviláne mesta Žilina, Začína v MÚK s cestou I/61, Ul. Kragujevská, prechádza mostnou estakádou, Ul. Mostná a končí za MÚK rondel pred križovatkou s cestou I/64. Husto zastavané územie s vysokou intenzitou dopravy a s opakovanými kolónami. Rýchlosť v úseku je 50/70 km/hod. Cesta je 4-pruhová, miestami smerovo rozdelená, so striedavým radením do jazdných pruhov, s križovatkami, priepletovými úsekmi. Povrch vozovky, dopravné značenie, smerové vedenie je vyhovujúce s dostatočnými rozhladovými pomermi.

V uvedenej lokalite bolo za rok 2022 12 DN, pri ktorých bol 13 osôb EZ, MŠ 56,050 tis. Eur.

Príčinou dopravnej nehody bolo porušenie povinnosti vodiča, nesprávna jazda v jazdných pruhoch, nedodržanie vzdialenosti medzi vozidlami, nedovolená rýchlosť.

Nenavrhujú sa
Dostavba diaľnice D3, D1

bežná údržba, obnova VDZ, TDZ

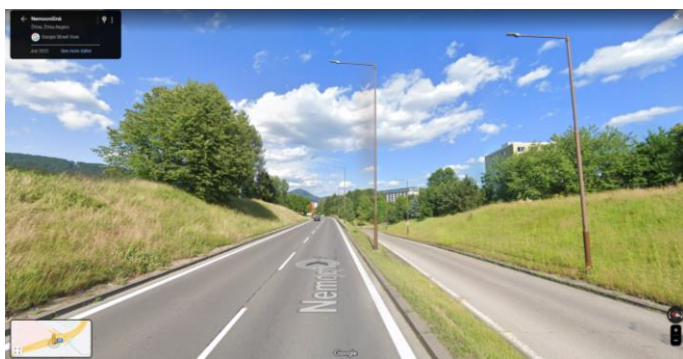
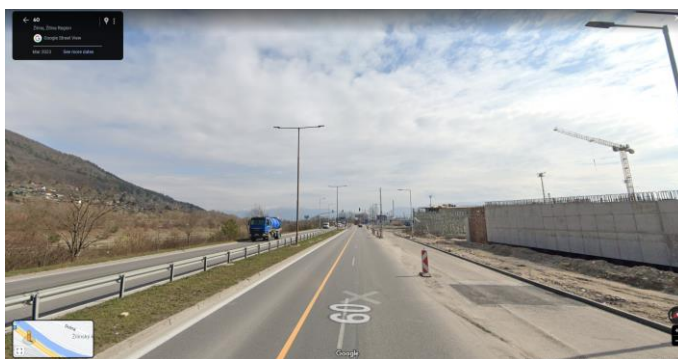
Nehodová lokalita cesta I/60 v km 2,800 – 4,800 intravilán mesta Žilina, Ul. Nemocničná

Nehodový úsek sa nachádza v intraviláne mesta Žilina v MÚK Ul. Nemocničná (za odb. do FNŠP), prechádza CSS križovatkou s cestou I/18 (Ul. Košická) a končí na Ul. Ľavobrežná. Husto zastavané územie s vysokou intenzitou dopravy a s opakovanými kolónami. Rýchlosť v úseku je 50/70 km/hod. Cesta je 4-pruhová, smerovo rozdelená, so striedavým radením do jazdných pruhov, s križovatkami, priepletovými úsekmi. Povrch vozovky, dopravné značenie, smerové vedenie je vyhovujúce s dostatočnými rozhl'adovými pomermi. V úseku Ul. Ľavobrežná prebieha stavba ŽSR zo zásahmi do I/60. Podľa celoštátneho sčítania dopravy v roku 2015 intenzita dopravy v úseku bola 30 659 vozidiel/24 hod..

V uvedenej lokalite bolo za rok 2022 11 DN, pri ktorých bol 8 osôb ŤZ, MŠ 28,200 tis. Eur. Príčinou dopravnej nehody bolo porušenie povinnosti vodiča, nesprávna jazda v jazdných pruhoch, nedodržanie vzdialenosti medzi vozidlami, nedovolená rýchlosť, porušenie pravidiel pri preprave tovaru.

Nenavrhujú sa
Dostavba diaľnice D3, D1

bežná údržba, obnova VDZ, TDZ

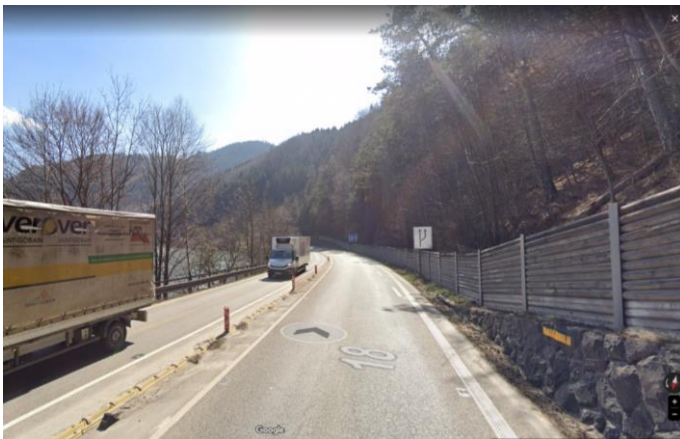
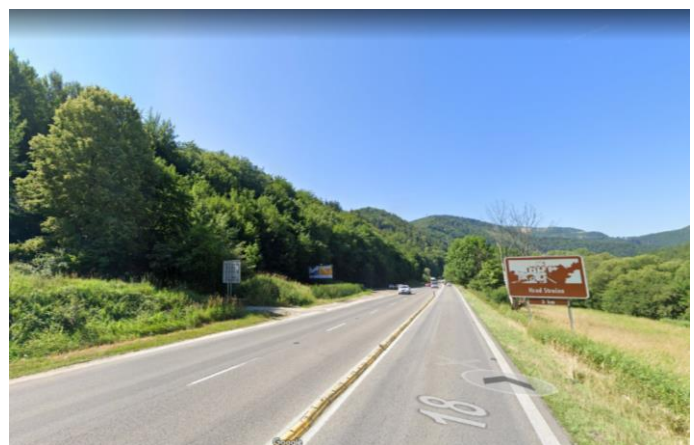
Nehodová lokalita cesta I/18 v km 467,200 – 469,400 extravilán obec Strečno

Nehodový úsek sa nachádza v extraviláne obce Strečno. Prechádza smerovými oblúkmi, mostnou galériou a končí za parkoviskom pod Starhradom (Domašínsky meander). Úsek, medzinárodný cestný ťah a multimodálny koridor s vysokou intenzitou tranzitnej dopravy a cieľovej dopravy, s opakovanými kolónami. Rýchlosť v úseku je 70/90 km/hod. Cesta je striedavo vedená v 2 a v 3 jazdných pruhoch. Povrch vozovky je čiastočne opravený s lokálnym poškodením krytu a zosuvom. Cesta je lemovaná nežiadúcou vegetáciou. Dopravné značenie je vyhovujúce, rozhládové pomery sú obmedzené. Zákaz predchádzania v protismere v celom úseku.

V uvedenej lokalite bolo za rok 2022 10 DN, pri ktorých bola 1 osoba ŤZ, 1 osoba LZ, MŠ 35,500 tis. Eur.

Príčinou dopravnej nehody bolo porušenie povinnosti vodiča, nesprávny spôsob jazdy, nesprávna jazda v jazdných pruhoch, nesprávne predchádzanie, nedodržanie vzdialenosti medzi vozidlami, nerešpektovanie osobitosti premávky v zimnom období.

rok 2023 - I/18 Strečno - Dubná Skala, zmena organizácie dopravy - PD, TDZ, VDZ

rok 2023 - Veľkoplošné opravy vozoviek ciest I. triedy

odstránenie nežiadúcej vegetácie;

inv. plán – rekonštrukcia mostnej galérie; sanácia zosuvu;

dostavba diaľnice D1

bežná údržba, obnova VDZ, TDZ
