# **SLOVENSKÁ SPRÁVA CIEST IVSC ŽILINA**

## **Nehodové lokality NA CESTÁCH I. TRIEDY s hustotou 5 DN/km v roku 2023**

**Materiál predkladá :** SSC IVSC Žilina

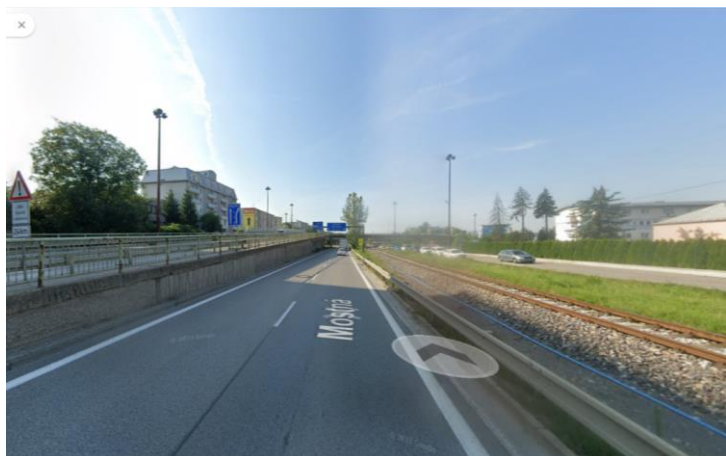
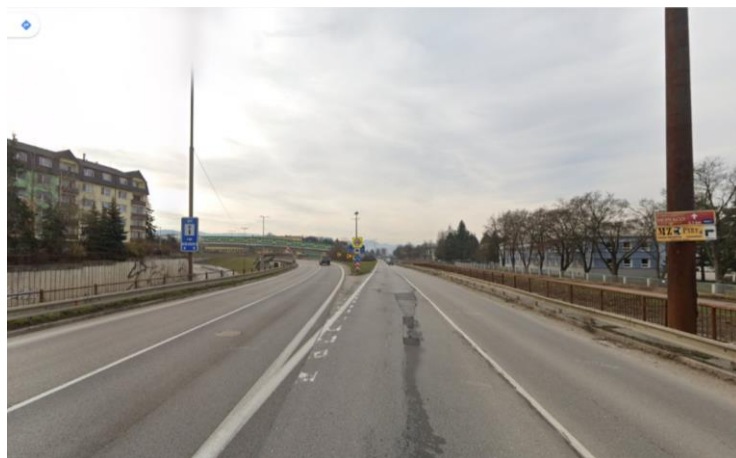
Nehodový úsek sa nachádza v intraviláne mesta Žilina na Ul. Mostná. Zahŕňa smerovo rozdelený úsek pred a za MÚK Rondel a končí v smerovom oblúku pri „Saleziánoch“ v križovatke s cestou I/64. Husto zastavané územie s vysokou intenzitou dopravy a s opakovanými kolónami. Rýchlosť v úseku je 50/70 km/hod. Cesta je 4 a 2 pruhová, miestami smerovo rozdelená, so striedavým radením do jazdných pruhov, s križovatkami, priepletovými úsekmi. Povrch vozovky, dopravné značenie, smerové vedenie je vyhovujúce s dostatočnými rozhľadovými pomermi.

V uvedenej lokalite bolo 7 DN, pri ktorých boli 3 osoby ŤZ, 1 ŤZ, MŠ 15,150 tis. Eur.

Príčinou dopravnej nehody bolo porušenie povinnosti vodiča, nesprávne predchádzanie, porušenie povinnosti účastníka cestnej premávky, nedovolená rýchlosť.

Nenavrhujú sa  
Dostavba diaľnice D3, D1

bežná údržba, obnova VDZ, TDZ

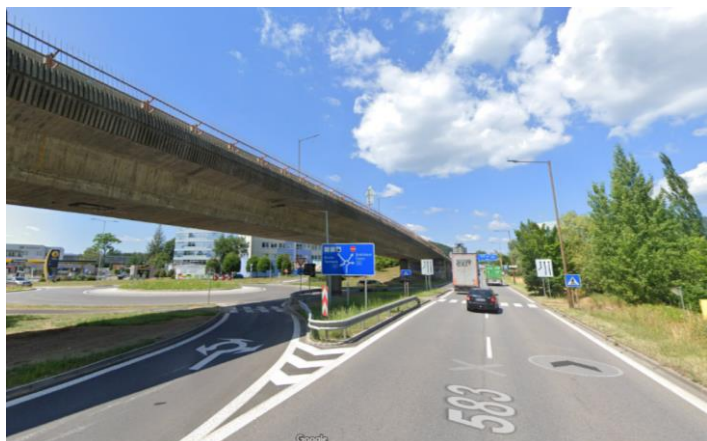
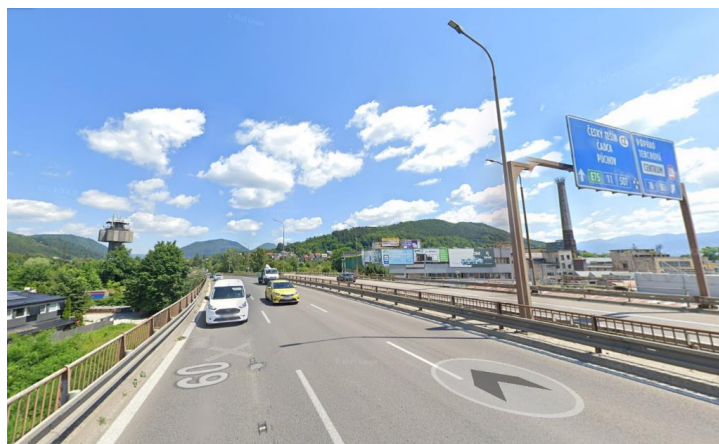
Nehodový úsek sa nachádza v intraviláne mesta Žilina. Začína na Ul. Ľavobrežná v MÚK s Ul. Kysucká, prechádza MÚK s cestou I/11 a končí na mostnej estakáde. Zastavané územie s vysokou intenzitou dopravy a s opakovanými kolónami. Rýchlosť v úseku je 50/70 km/hod. Cesta je 4-pruhová, smerovo rozdelená, so striedavým radením do jazdných pruhov, s križovatkami, priepletovými úsekmi. Povrch vozovky, dopravné značenie, smerové vedenie je vyhovujúce s dostatočnými rozhl'adovými pomermi. V úseku Ul. Ľavobrežná prebieha stavba ŽSR zo zásahmi do I/60. Cesta je medzinárodným ťahom „TEM“, „TEN-T“, „E“. Podľa celoštátneho sčítania dopravy je max. intenzita dopravy v úseku 41 493 vozidiel/24 hod..

V uvedenej lokalite bolo 7 DN, pri ktorých boli 3 osoby LZ, 1 ŤZ, MŠ 29,400 tis. Eur.

Príčinou dopravnej nehody bolo porušenie povinnosti vodiča, nesprávna jazda v jazdných pruhoch, nedodržanie vzdialenosti medzi vozidlami, nesprávny spôsob jazdy.

Nenavrhujú sa

Dostavba diaľnice D3, D1

bežná údržba, obnova VDZ, TDZ

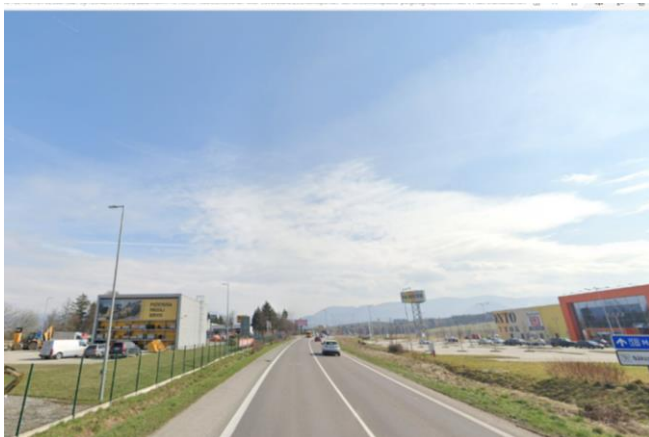
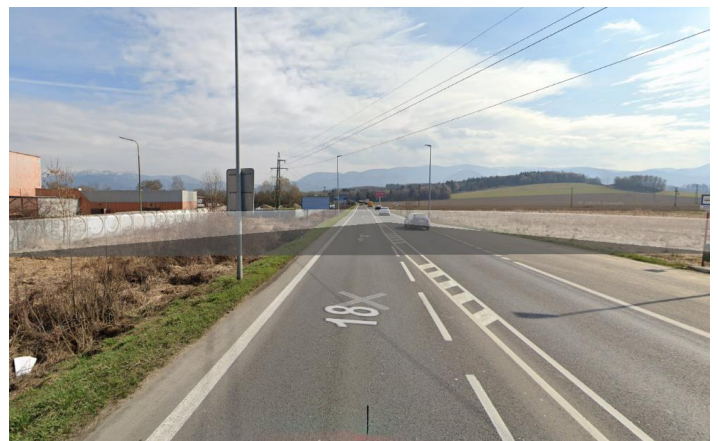
Nehodový úsek sa nachádza v intraviláne mesta Žilina, smer výjazd Martin. Začiatok je na úrovni parkoviska OD SCONTO a koniec pred tabuľou koniec obce. Úsek, medzinárodný cestný ťah a multimodálny koridor s vysokou intenzitou tranzitnej dopravy a cieľovej dopravy, s opakovanými kolónami. Cesta je vedená v dvoch jazdných pruhoch s vyhovujúcim šírkovým usporiadaním, v križovatke usmernená do prídavných pruhov. V úseku je styková CSS križovatka k OD, BUS zastávka. Povrch vozovky, dopravné značenie a rozhľadové pomery sú vyhovujúce. Predchádzanie vozidiel je zakázané. Podľa celoštátneho sčítania dopravy je intenzita dopravy v úseku 28 333 vozidiel/24 hod..

V uvedenej lokalite bolo 5 DN, pri ktorých boli 3 osoby ŤZ, 2 osoby LŽ, MŠ 24,300 tis. Eur.

Príčinou dopravnej nehody bolo porušenie povinnosti vodiča, nesprávny spôsob jazdy, nedodržanie vzdialenosti medzi vozidlami, vplyv prevádzky.

**Navrhované opatrenia :**  
dobudovanie diaľnice D1

**Vykonané opatrenia:**  
bežná údržba

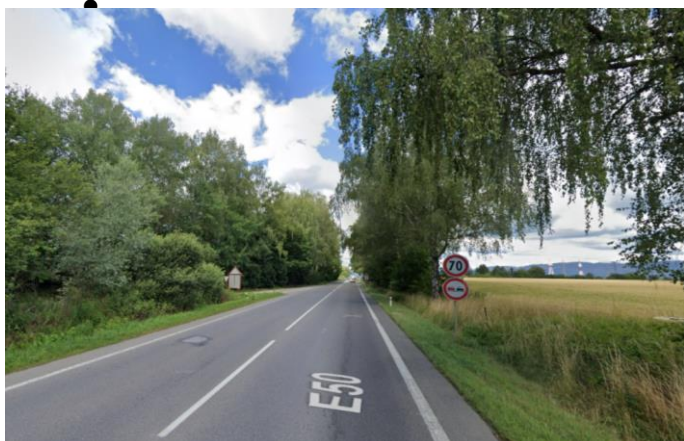
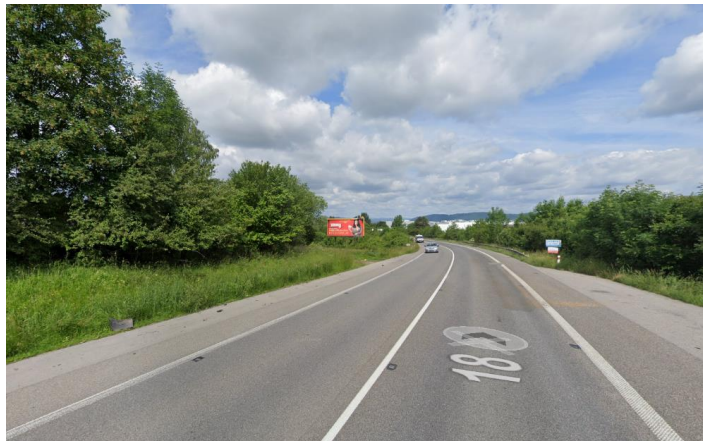
Nehodový úsek sa nachádza v extraviláne obce Strážavy. Začiatok je za stykovou križovatkou s cestou III/2089 do obce Strážavy a koniec za stykovou križovatkou s cestou III/2087 do obce Strečno. Úsek, medzinárodný cestný ťah a multimodálny koridor s vysokou intenzitou tranzitnej dopravy a cieľovej dopravy, s opakovanými kolónami. Cesta je vedená v dvoch jazdných pruhoch s vyhovujúcim šírkovým usporiadaním, v križovatke usmernená do prídavných pruhov. V úseku sú napojenia hospodárskych zjazdov, odstavných plôch, BUS a MK k priemyselnému parku. Povrch vozovky je vyhovujúci s lokálnym poškodením, dopravné značenie a rozhľadové pomery sú vyhovujúce. Predchádzanie vozidiel je v časti úseku zakázané. Podľa celoštátneho sčítania dopravy je intenzita dopravy v úseku 22 106 vozidiel/24 hod..

V uvedenej lokalite bolo 7 DN, pri ktorých boli 3 osoby ŽZ, 1 osoba SZ, MŠ 54,100 tis. Eur.

Príčinou dopravnej nehody bolo porušenie povinnosti vodiča, nedovolená rýchlosť, nedodržanie vzdialenosti medzi vozidlami, nerešpektovanie osobitosti premávky v zimnom období.

**Navrhované opatrenia :**  
dobudovanie diaľnice D1

**Vykonané opatrenia:**  
bežná údržba

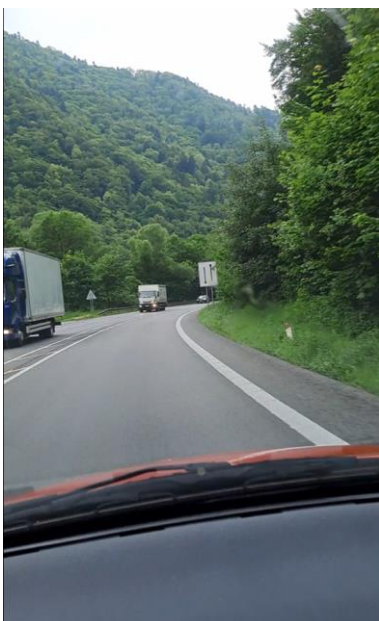
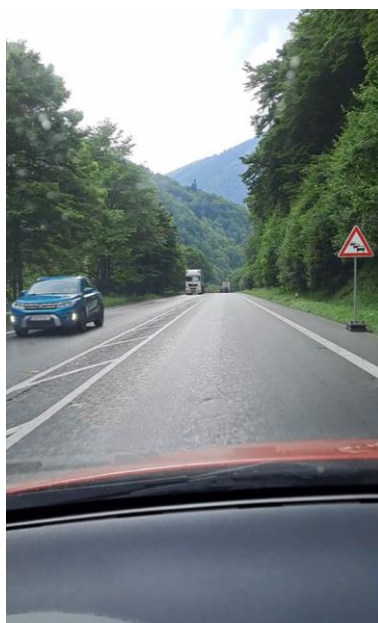
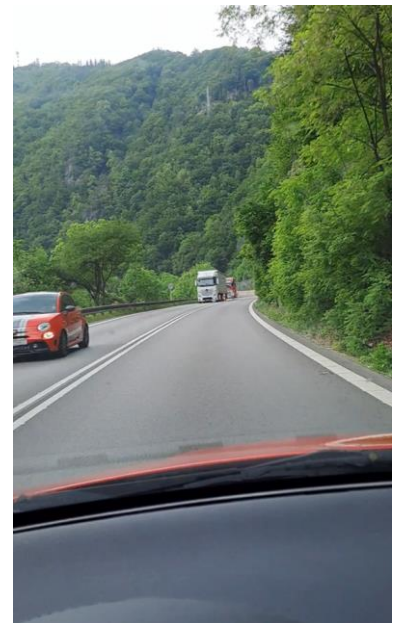
Nehodový úsek sa nachádza v extraviláne obce Strečno v lokalite Domašínsky meander. Úsek, medzinárodný cestný ťah a multimodálny koridor s vysokou intenzitou tranzitnej dopravy s opakovanými kongesciami. V roku 2023 bola zmenená organizácia dopravy v celom úseku Strečno – Dubná Skala na dvojpruh. Cesta má vyhovujúce šírkové usporiadanie, s obmedzenými rozhl'adovými pomermi bez možnosti predchádzania vozidiel v celej lokalite. Na začiatku úseku je vľavo napojená neusporiadaná odstavňá plocha. Povrch vozovky je vyhovujúci. Podľa celoštátneho sčítania dopravy je intenzita dopravy v úseku 22 106 vozidiel/24 hod..

V uvedenej lokalite bolo 7 DN, pri ktorých boli 3 osoby ŤZ, 1 osoba ŽZ, MŠ 116,40 tis. Eur.

Príčinou dopravnej nehody bolo porušenie povinnosti vodiča, nedovolená rýchlosť, nesprávne vchádzanie na cestu, nesprávna jazda v jazdných pruhoch, vplyv prevádzky, nesprávny spôsob jazdy.

**Navrhované opatrenia :**  
dobudovanie diaľnice D1

bežná údržba, obnova krytu vozovky, zmena organizácie dopravy, VDZ

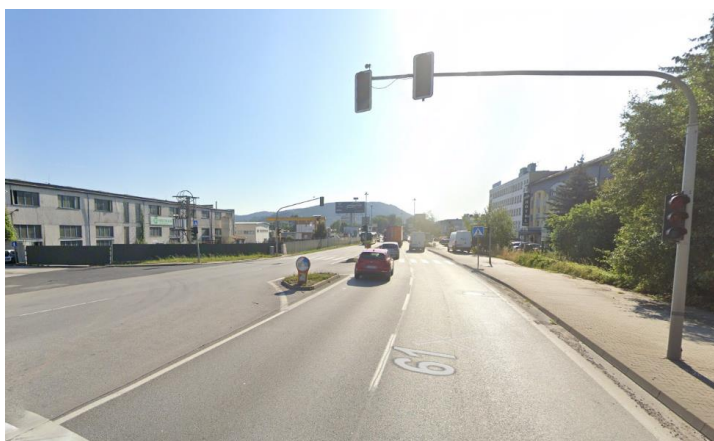
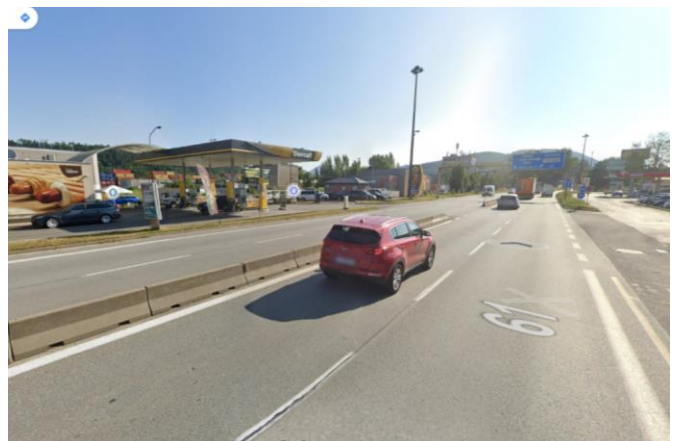
Nehodový úsek sa nachádza v intraviláne mesta Žilina na Ul. Kragujevská. Úsek, medzinárodný cestný ťah a multimodálny koridor s vysokou intenzitou tranzitnej dopravy, cieľovej aj zdrojovej dopravy s opakovanými kongesciami. Významná priemyselná zóna. Cesta má vyhovujúce šírkové usporiadanie, štvorpruhová smerovo rozdelená s napojením prevádzok, križovatkami, PPCH, ČSPHM, BUS zastávky. Povrch vozovky je vyhovujúci s lokálnymi poruchami.

V uvedenej lokalite bolo 7 DN, pri ktorých boli 4 osoby ŤZ, MŠ 36,800 tis. Eur.

Príčinou dopravnej nehody bolo nesprávna jazda v jazdných pruhoch, nesprávna jazda cez križovátku, nedodržanie vzdialenosti medzi vozidlami.

**Navrhované opatrenia :**  
dobudovanie diaľnice D1, D3

**Vykonané opatrenia:**  
bežná údržba

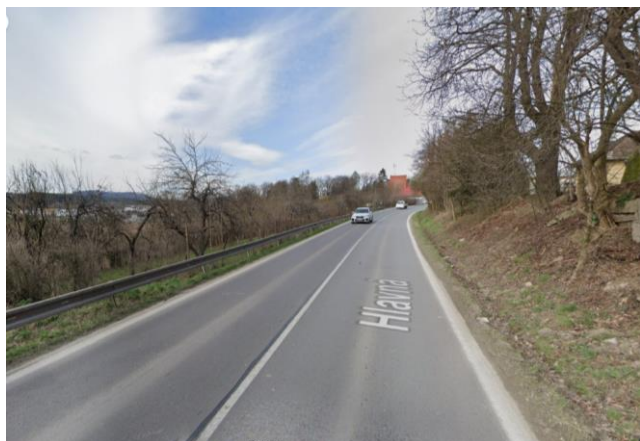
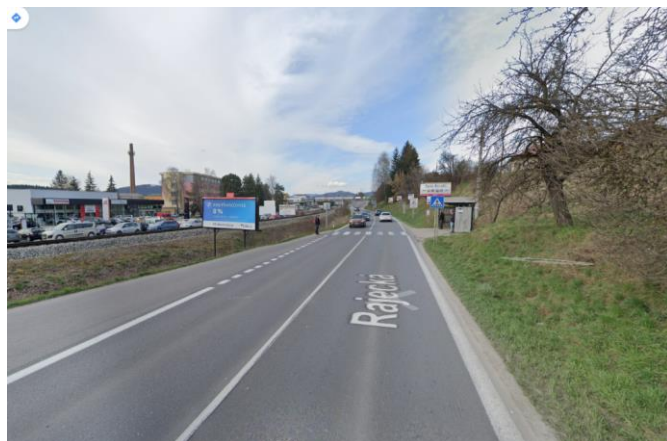
Nehodový úsek prechádza z miestnej časti Žilina-Bytčica plynule do mesta Žilina. Husto zastavané územie s mnohými napojeniami rodinných domov, prevádzok, škôl, BUS zastávkami bez samostatných pruhov, odstavnými plochami, trasami pre peších, PPCH. Zóna 40 km/hod. s vysokou intenzitou tranzitnej, cieľovej aj zdrojovej dopravy. V úseku sú na dennom poriadku kongescie. Cesta je vedená ako dvojpruhová s nevyhovujúcim šírkovým usporiadaním (pôvodne cesta II. triedy). Povrch vozovky je vyhovujúci s lokálnymi poruchami. Podľa celoštátneho sčítania dopravy je intenzita dopravy v úseku 18 100 vozidiel/24 hod..

V uvedenej lokalite bolo 7 DN, pri ktorých bolo 5 osôb LZ, MŠ 14,310 tis. Eur.

Príčinou dopravnej nehody bolo nesprávny spôsob jazdy, porušenie povinnosti vodiča, nedovolená rýchlosť, nedodržanie vzdialenosti medzi vozidlami.

dobudovanie diaľnice D1, dobudovanie diaľničného privádzča Žilina - Porúbka

bežná údržba
