# **SLOVENSKÁ SPRÁVA CIEST IVSC ŽILINA**

## **SPRÁVA O OPATRENIACH NA NEHODOVÝCH LOKALITÁCH NA CESTÁCH I. TRIEDY v roku 2024**

**PODĽA KRITÉRIA 5 DN/rok/km**

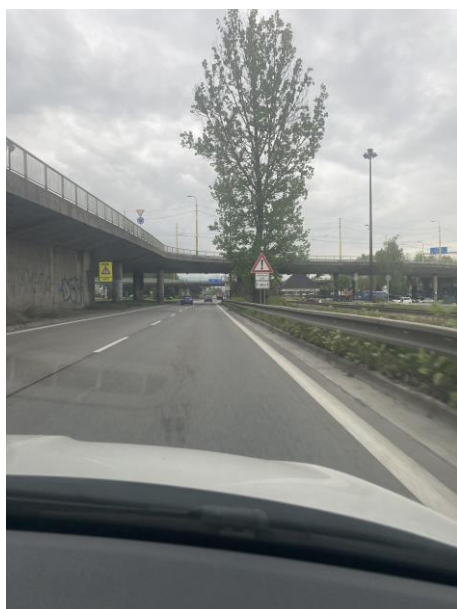
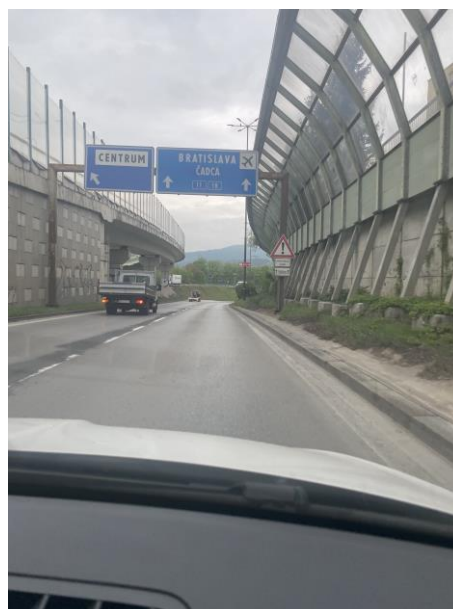
Nehodový úsek sa nachádza v intraviláne mesta Žilina na Ul. Mostná. Zahŕňa smerovo rozdelený úsek pred a za MÚK Rondel, prechádza smerovým oblúkom pri „Saleziánoch“ v križovatke s cestou I/64 a končí pred výjazdom ku „veľkogarážam“, MÚK s Ul. Hlinská. Husto zastavané územie s vysokou intenzitou dopravy a s opakovanými kolónami. Rýchlosť v úseku je 50/70 km/hod. Cesta je štvorpruhová, smerovo rozdelená so striedavým radením do jazdných pruhov, s križovatkami, pripletovými úsekmi. Povrch vozovky, dopravné značenie, smerové vedenie je vyhovujúce s dostatočnými rozhľadovými pomermi.

V uvedenej lokalite bolo 6 DN, pri ktorých bola 1 osoba IZ, 1 ŤZ, 1 USM, MŠ 37,800 tis. Eur.

Príčinou dopravnej nehody bolo porušenie povinnosti vodiča, nesprávna jazda v jazdných pruhoch.

nenavrhujú sa  
dostavba diaľnice D3, D1

bežná údržba

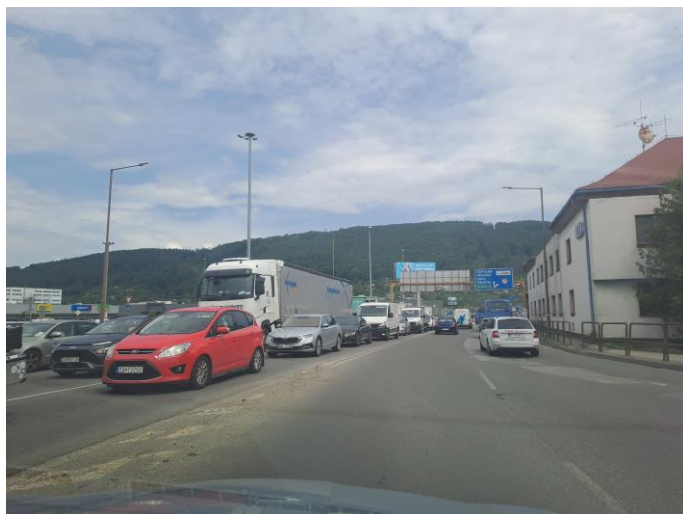
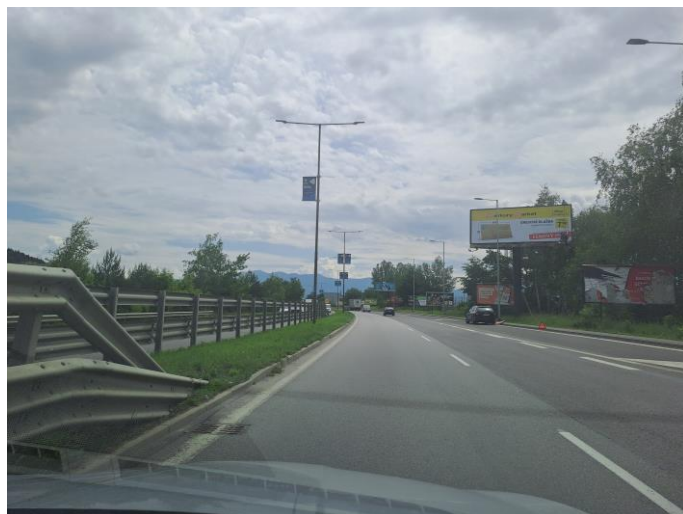
Nehodový úsek sa nachádza v intraviláne mesta Žilina. Začína v CSS križovatke s cestou I/18 Ul. Košická pri OD HYPERTECO a pokračuje na Ul. Ľavobrežná, končí za MÚK s II/583A. Zastavané územie s vysokou intenzitou dopravy a s opakovanými kolónami. Rýchlosť v úseku je 50/70 km/hod. Cesta je štvorpruhová smerovo ne/rozdeľená, so striedavým radením do jazdných pruhov, s križovatkami, priepletovými úsekmi. Povrch vozovky, dopravné značenie, smerové vedenie je vyhovujúce s dostatočnými rozhľadovými pomermi. V úseku Ul. Ľavobrežná prebieha stavba ŽSR so zásahmi do I/60. Cesta je medzinárodným ťahom „TEM“, „TEN-T“, „E“. Podľa celoštátneho sčítania dopravy v roku 2022 je RPDÍ v úseku 31 020 vozidiel/24 hod..

V uvedenej lokalite bolo 6 DN, pri ktorých boli 2 osoby ŤZ, 1 USM, MŠ 36,300 tis. Eur.

Príčinou dopravnej nehody bolo porušenie povinnosti vodiča, nesprávna jazda v jazdných pruhoch, nedovolená rýchlosť jazdy.

nenavrhujú sa  
dostavba diaľnice D3, D1

bežná údržba, obnova VDZ, TDZ

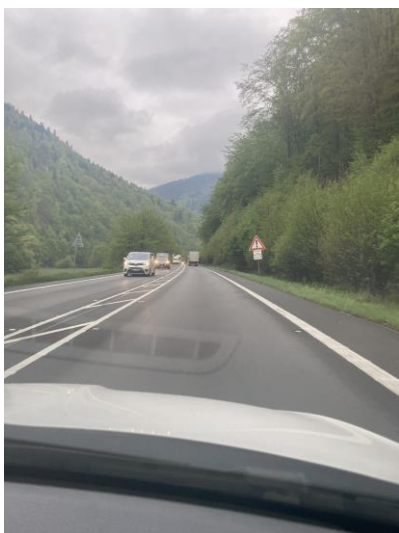
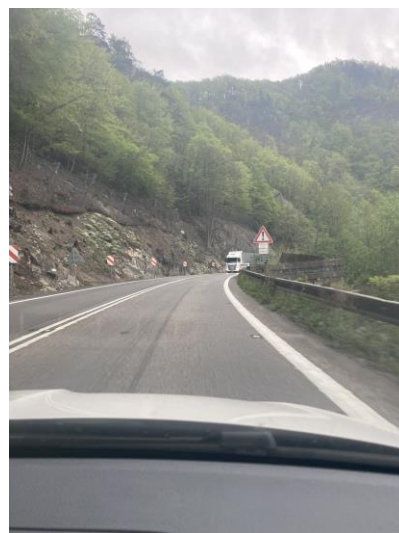
Nehodový úsek sa nachádza v extraviláne obce Strečno v lokalite Domašínsky meander. Úsek, medzinárodný cestný ťah a multimodálny koridor s vysokou intenzitou tranzitnej dopravy s opakovanými kongesciami. V roku 2023 bola zmenená organizácia dopravy v celom úseku Strečno – Dubná Skala na dvojpruh. Cesta má vyhovujúce šírkové usporiadanie, s obmedzenými rozhl'adovými pomermi bez možnosti predchádzania vozidiel v celej lokalite, vodorovné dopravné značenie s akustickou úpravou doplnené o dopravné gombíky. Organizáciu dopravy v úseku NL ovplyvnila v roku 2024 prebiehajúca sanácia skalného brala. Povrch vozovky je vyhovujúci.

V uvedenej lokalite bolo 5 DN, pri ktorých boli 2 osoby I'Z, MŠ 74,600 tis. € s DPH.

Príčinou dopravnej nehody bolo porušenie povinnosti vodiča, nedovolená rýchlosť, nesprávny spôsob jazdy.

nenavrhujú sa  
dobudovanie diaľnice D1

bežná údržba  
rok 2023/2024, stavba: *VPO Cesta I/18 MO 18 - 263 Mojšová Lúčka - Strečno - MO 18 278A galéria;*  
*stavba: Dodávka a montáž TDZ I/18 Strečno – Dubná skala*

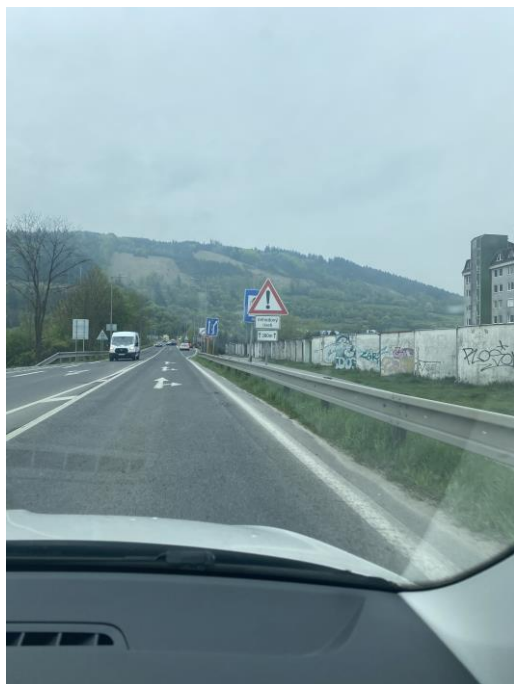
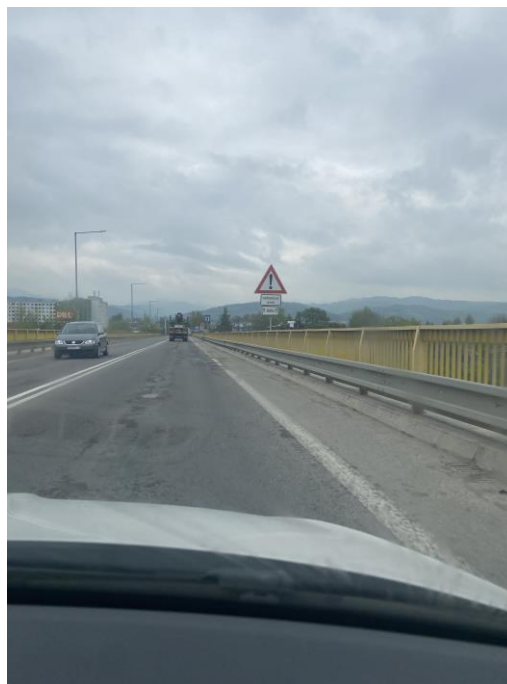
Nehodový úsek sa nachádza v obci Bytča. Začína v CSS križovatke s MC Ul. Štefánikova pri OD Billa, prechádza priamym úsekom cez CSS križovatku k OC Klokán a končí v križovatke s cestou II/507 smer výjazd diaľnica. Medzinárodný cestný ťah E442 s vysokou intenzitou tranzitnej dopravy s opakovanými kongesciami. Zastavané územie s napojeniami prevádzok s významnou intenzitou cieľovej aj zdrojovej dopravy. Cesta je vedená ako dvojpruhová s vyhovujúcim šírkovým usporiadaním a s vyhovujúcimi rozhľadovými pomermi. Povrch vozovky je vyhovujúci s lokálnymi poruchami.

V uvedenej lokalite bolo 9 DN, pri ktorých bolo 13 osôb EZ, MŠ 84,000 tis. Eur.

Príčinou dopravnej nehody bolo nesprávne odbočovanie.

nenavrhujú sa

Technická štúdia I/10 – II/507 Bytča – križovatka (ZoD 02/2025)

bežná údržba

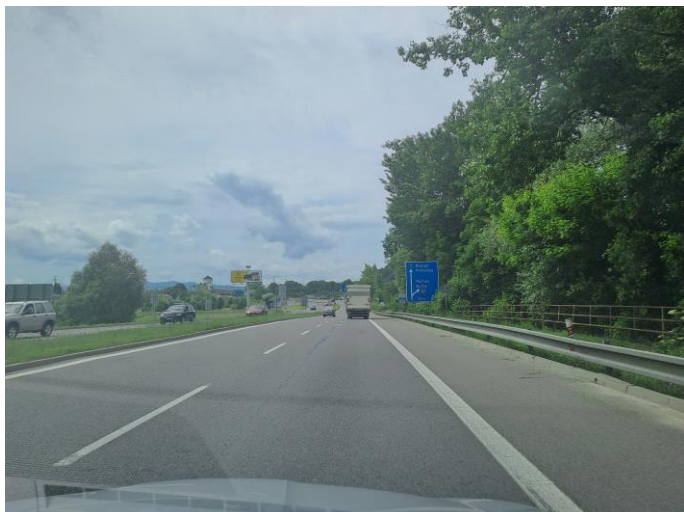
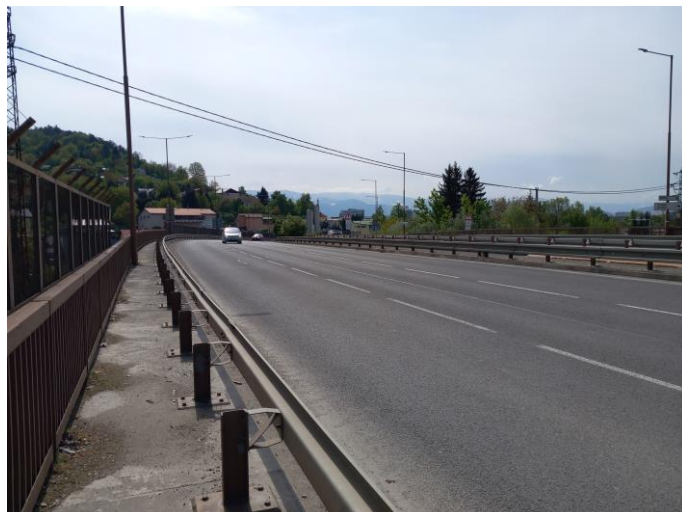
Nehodový úsek sa nachádza v obci Žilina, časť Budatín. Multimodálny koridor TEN-T s vysokou intenzitou tranzitnej, zdrojovej a cieľovej dopravy. Lokalita začína pred vstupom do mesta v úseku vo vlastníctve NDS a s. a pokračuje na úsek c. I/11 v správe SSC. Úsek prechádza MÚK s cestou II/507 smer Bytča a končí v MÚK s II/583 a s III/2070 pri podchode pre peších. Cesta je vedená ako štvorpruhová, smerovo rozdelená s vyhovujúcim šírkovým usporiadaním a rozhľadovými pomermi. Povrch vozovky je vyhovujúci s lokálnymi poruchami. Podľa celoštátneho sčítania dopravy je RPDI v úseku 36 537 vozidiel/24 hod..

V uvedenej lokalite bolo 6 DN, pri ktorých boli 3 osoby LZ, MŠ 17,200 tis. Eur.

Príčinou dopravných nehôd boli: nesprávna jazda v jazdných pruhoch, nedovolená rýchlosť jazdy, porušenie povinnosti vodiča, nedodržanie vzdialenosti medzi vozidlami.

nenavrhujú sa  
dobudovanie diaľnice D3, D1

bežná údržba

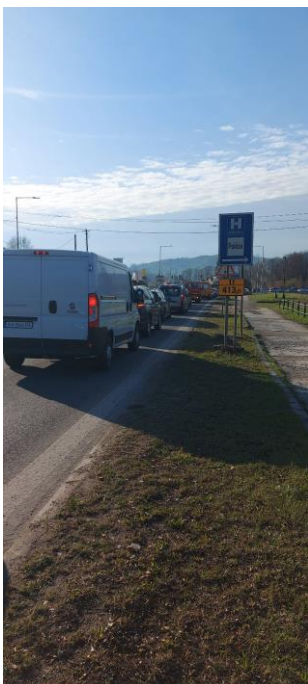
Začiatok úseku NL v smere staničenia

Nehodový úsek sa nachádza v obci Čadca na Ul. Jesenského. Začína asi 50 m pred železničným priecestím s lokálnou železničnou traťou Čadca – Makov a končí v CSS križovatke s cestou II/487 a MC pri OD Tesco. Zastavané územie s napojeniami prevádzok, s významnou intenzitou cieľovej, zdrojovej aj tranzitnej dopravy, s opakovanými kongesciami, križovanie s trasami pre peších. Cesta je vedená ako dvojpruhová s vyhovujúcim širkovým usporiadaním, samostatným radením do prídavných pruhov v križovatkách a s vyhovujúcimi rozhľadovými pomermi. Povrch vozovky je vyhovujúci s lokálnymi poruchami. Podľa celoštátneho sčítania dopravy v roku 2022 je RPDI v úseku 13 983 vozidiel/24 hod..

V uvedenej lokalite bolo 7 DN, pri ktorých bolo 5 osôb ŽZ, MŠ 26,500 tis. Eur.

Príčinou dopravnej nehody bolo nesprávne odbočovanie, porušenie povinnosti vodiča, porušenie povinnosti účastníka cestnej premávky.

**Navrhované opatrenia :**  
nenavrhujú sa

**Vykonané opatrenia:**  
bežná údržba

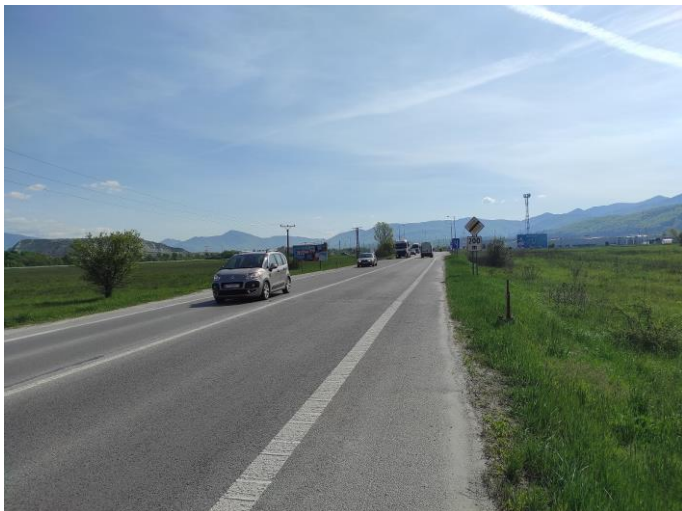
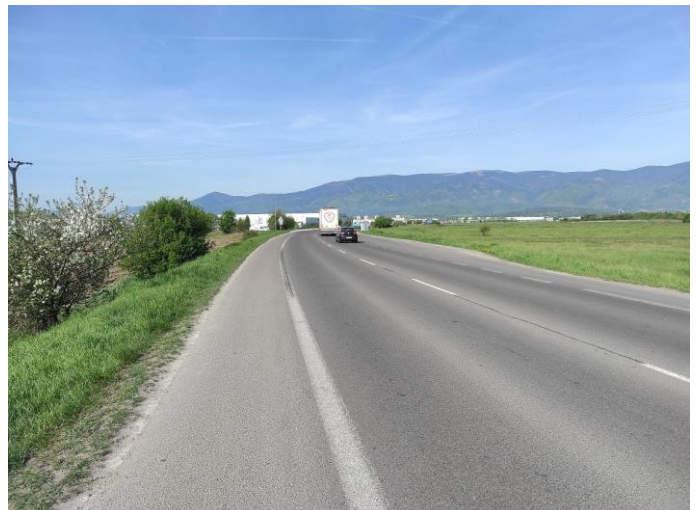
Nehodový úsek sa nachádza v extraviláne obce Sučany v úseku MOK s cestou III/2137 a s MC Ulica priemyselná. Končí v smere na Sučany za napojením priemyselnej zóny. Cesta je vedená ako dvojpruhová, v priamej s vyhovujúcimi návrhovými parametrami. Rýchlosť v úseku 90/60/40 km/hod.. Multimodálny koridor TEN-T, s významnou intenzitou cieľovej, zdrojovej aj tranzitnej dopravy. Povrch vozovky je vyhovujúci s lokálnymi poruchami.

V uvedenej lokalite bolo 7 DN, pri ktorých boli 2 osoby ŤZ, 2 osoby LZ, MŠ 68,700 tis. Eur.

Príčinou dopravnej nehody bolo nesprávne odbočovanie, vplyv prevádzky, nesprávny spôsob jazdy, porušenie povinnosti účastníka cestnej premávky, nedodržanie vzdialenosti medzi vozidlami.

**Navrhované opatrenia :**  
nenavrhujú sa  
dobudovanie D1, R3

**Vykonané opatrenia:**  
bežná údržba

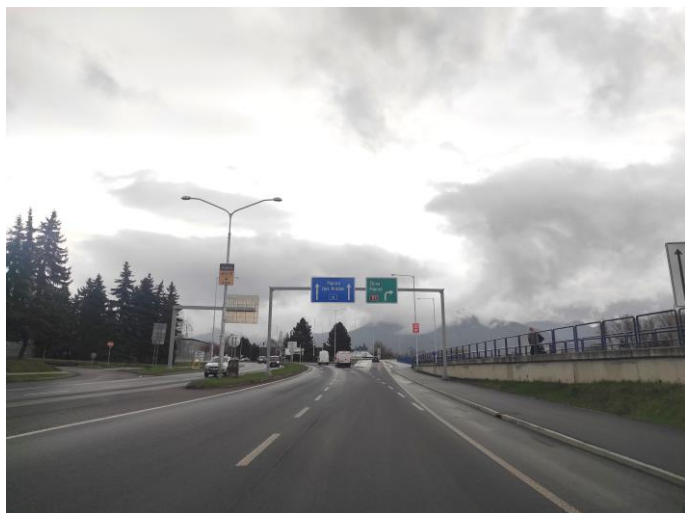
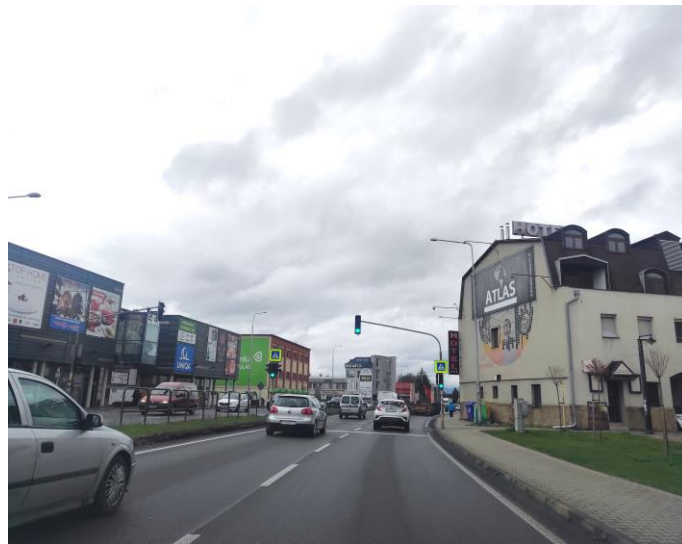
Nehodový úsek sa nachádza v obci Liptovský Mikuláš. Začína za MOK s cestou II/584 a s MC pri Hoteli Jánošík, pokračuje cez CSS križovatku s II/584 (smer D1) a končí za parkoviskom pri OD Billa. Zastavané územie s napojeniami prevádzok, s významnou intenzitou cieľovej, zdrojovej a pešej dopravy, s opakovanými kongesciami. Cesta je vedená ako štvorpruhová s vyhovujúcim šírkovým usporiadaním, so samostatným radením do prídavných pruhov v križovatkách a s vyhovujúcimi rozhládovými pomermi. Povrch vozovky je vyhovujúci. Podľa celoštátneho sčítania dopravy v roku 2022 je max. RPDÍ v úseku 24 361 vozidiel/24 hod..

V uvedenej lokalite bolo 5 DN, pri ktorých boli 2 osoby ŤZ, 2 ĽZ, MŠ 6 940,00 € s DPH.

Príčinou dopravnej nehody bolo porušenie povinnosti vodiča, porušenie povinnosti účastníka dopravnej nehody alebo škodovej udalosti.

bežná údržba

rok 2023\_VPO I/18, Liptovský Mikuláš, Palúdzka  
- Okoličné

rok 2024\_ukončená stavba: Zvyšovanie pasívnej  
bezpečnosti na cestách I. tried v ZA a TN kraji -  
I/18 Ratkovo - hr. kr. PO

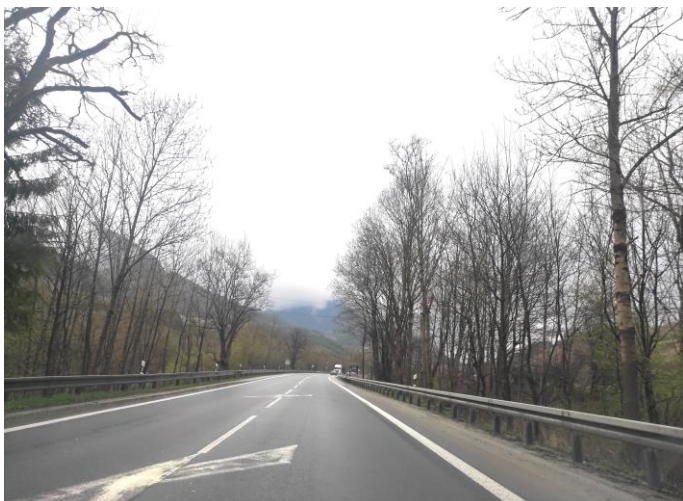
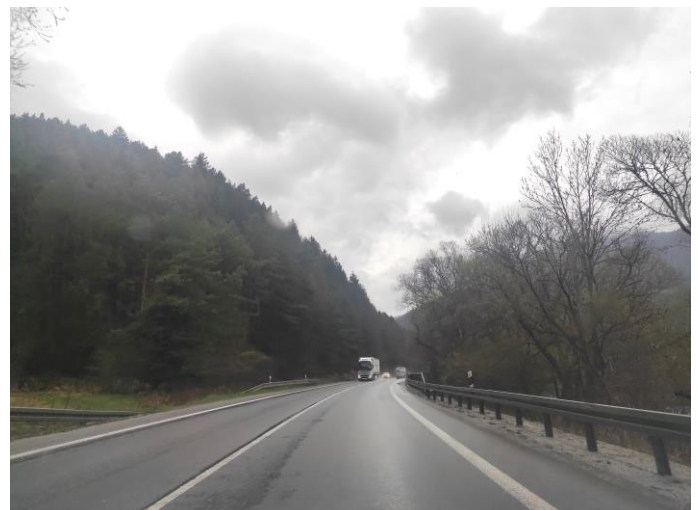
Úsek sa nachádza v extraviláne mesta Ružomberok v časti „Bystré“. Začína v oblúku pred dopravným napojením „salaša Krajinka“ a končí vo voľnej trase. Cesta medzinárodného významu, multimodálny koridor je vedená ako dvojpruhová, v priamej aj v smerových oblúkoch. Smerové a výškové vedenie je vyhovujúce s čiastočne nevyhovujúcimi rozhľadovými pomermi. V úseku je obmedzené predbiehanie vozidiel. Rýchlosť 70/90 km/hod. Opakovaná nehodová lokalita. Vzhľadom na intenzívne celosezónne využívanie salaša, reštaurácie a rozširovanie jeho prevádzky, nie je napojenie vyhovujúce. Na blízkych lúčach prebieha pastva zvierat. V okolí cesty je nežiadúca vegetácia. Podľa celoštátneho sčítania dopravy v roku 2022 je RPDI v úseku 14 916 voz./24 hod..

V uvedenej lokalite bolo 6 DN, pri ktorých boli 3 osoby LZ, MŠ 39 150,00 € s DPH.

Príčina DN: nedodržanie vzdialenosti medzi vozidlami, nedovolená rýchlosť jazdy, nerešpektovanie osobitosti premávky v zimnom období.

nenavrhujú sa  
dobudovanie diaľnice D1

bežná údržba  
rok 2024 ukončená stavba: *Zvyšovanie pasívnej bezpečnosti na cestách I. tried v ZA a TN kraji - I/18 Ratkovo - hr. kr. PO*
