# **SLOVENSKÁ SPRÁVA CIEST IVSC ŽILINA**

## **SPRÁVA O OPATRENIACH NA NEHODOVÝCH LOKALITÁCH NA CESTÁCH I. TRIEDY v roku 2025**

**PODĽA KRITÉRIA 5 DN/rok/km**

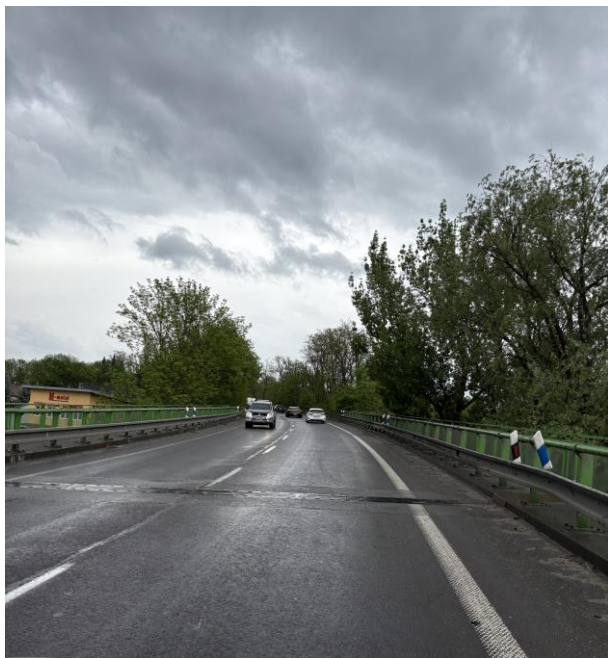
Začiatok úseku NL v smere staničenia

V uvedenej lokalite bolo 9 DN, pri ktorých bolo 9 osôb LZ, 2 ŤZ, 2 USM, MŠ 69,400 tis. Eur.

Príčinou dopravnej nehody bolo porušenie povinnosti vodiča, nesprávna jazda cez križovatku, nesprávny spôsob jazdy, nedovolená rýchlosť, nedodržanie vzdialenosti medzi vozidlami.

dostavba diaľnice D3, D1

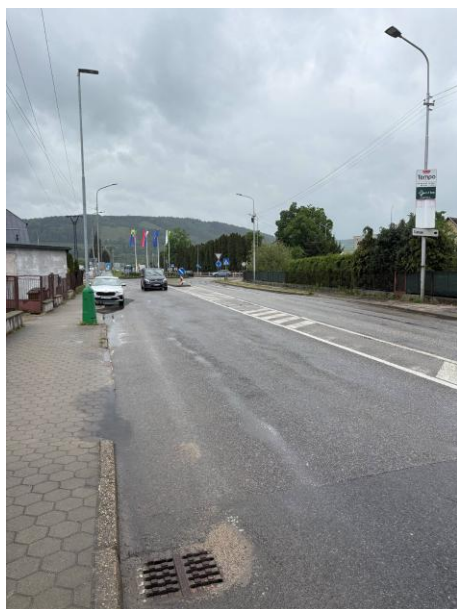
Začiatok úseku NL v smere staničenia

V uvedenej lokalite bolo 5 DN, pri ktorých boli 4 osoby LZ, 1 osoba TZ.

Príčinou dopravnej nehody bolo nesprávne odbočovanie, porušenie povinnosti vodiča, nedodržanie vzdialenosti medzi vozidlami, nesprávna jazda cez križovatku.

plánovaná stavba: I/10 – II/507 Bytča – križovatka, DSZ

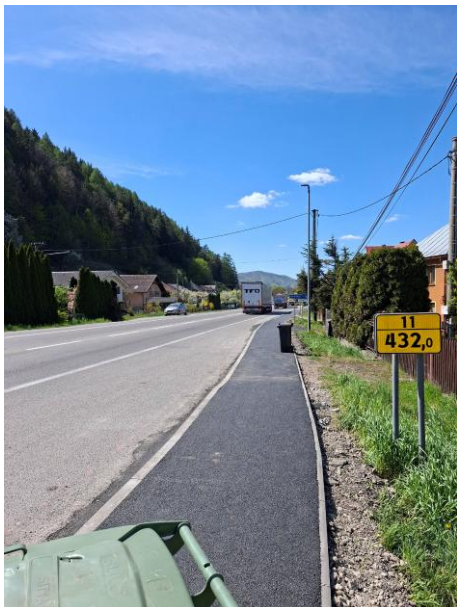
Začiatok úseku NL v smere staničenia

V uvedenej lokalite bolo 5 DN, pri ktorých bolo 5 osôb LZ, MŠ 28,050 tis. Eur.  
Príčinou dopravnej nehody bolo nedodržanie vzdialenosti medzi vozidlami, nesprávna jazda cez križovatku.

Nehodový úsek začína v intraviláne obce Povina na moste č. 11-228 pred stykovou križovatkou s cestou III/2056 a končí v extraviláne, v zalesnenom úseku pred miestnou časťou Budatínska Lehota. V úseku sa nachádzajú PPCH, zastávky autobusovej dopravy, neusmernené križovatky a viaceré napojenia rodinných domov a prevádzok. Charakteristickým javom je parkovanie vozidiel na krajnici pozdĺž komunikácie. Úsek, medzinárodný ťah je zaťažený významnou intenzitou cieľovej, zdrojovej aj tranzitnej dopravy, pričom sa v ňom opakovane vytvárajú dopravné kongescie. Dopravná kapacita komunikácie a príslušných križovatiek nie je vzhľadom na súčasné dopravné zaťaženie dostatočná. Komunikácia je vedená ako dvojpruhová s vyhovujúcim šírkovým usporiadaním. Rozhľadové pomery sú vo všeobecnosti vyhovujúce, avšak v priestore niektorých križovatiek sú obmedzené. Povrch vozovky je v celkovo vyhovujúcom stave, miestami sa však vyskytujú lokálne poruchy krytu vozovky.

výstavba diaľnice D3  
plánovaná stavba: Križovatka ciest I/11 - III/2053  
a I/11 - III/2056 v KÚ Povina

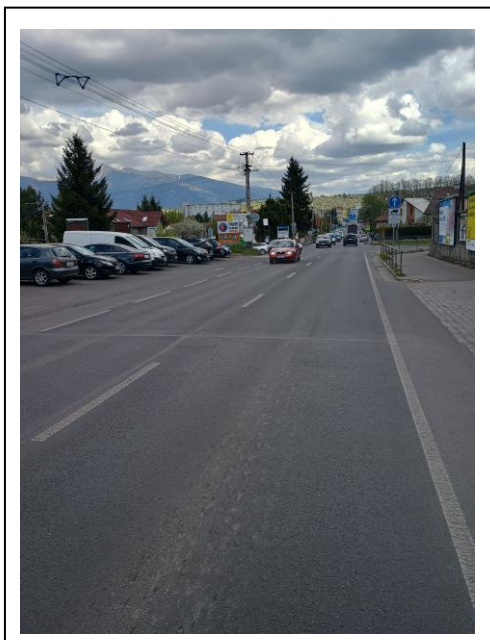
Začiatok úseku NL v smere staničenia

V uvedenej lokalite bolo 22 DN, pri ktorých boli 2 osoby ŤZ, 7 EZ, MŠ 107,620 tis. Eur.

Príčinou dopravnej nehody bolo porušenie povinnosti vodiča, porušenie povinnosti účastníka dopravnej nehody alebo škodovej udalosti, nedodržanie vzdialenosti medzi vozidlami, nesprávne odbočovanie, nesprávny spôsob jazdy, nesprávna jazda v jazdných pruhoch, nesprávne predchádzanie, nedovolená rýchlosť jazdy, porušenie pravidiel na úseku správy pozemných komunikácií.

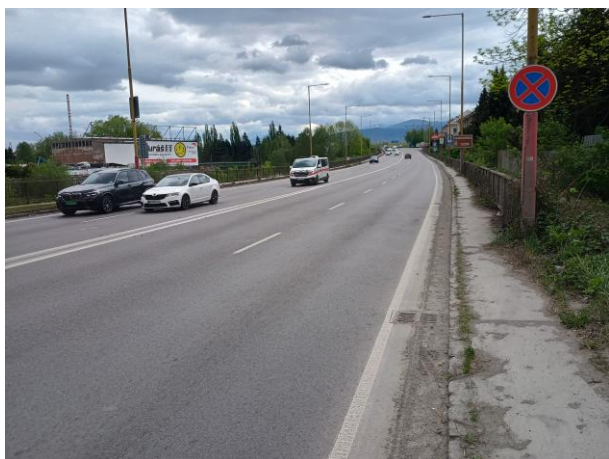
Začiatok úseku NL v smere staničenia

V uvedenej lokalite bolo 7 DN, pri ktorých boli 2 osoby USM, MŠ 63,0 tis. Eur.

Príčina DN: nedodržanie vzdialenosti medzi vozidlami, porušenie povinnosti vodiča, nesprávna jazda cez križovátku, porušenie pravidiel prevádzky vozidiel so zvláštnymi výstražnými zvukovými znameniami alebo svetlami, porušenie pravidiel pri preprave nákladu.

dobudovanie diaľnice D1 a rýchlostnej cesty R1

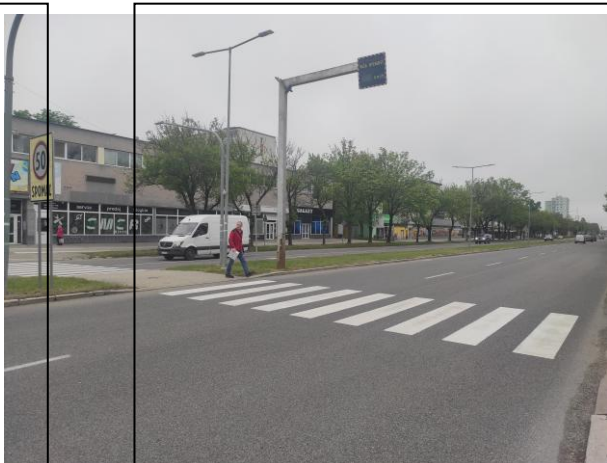
Začiatok úseku NL v smere staničenia

V uvedenej lokalite bolo 5 DN, pri ktorých boli 4 osoby ŽZ, MŠ 17,200 tis. Eur.  
Príčinou dopravnej nehody bolo porušenie povinnosti vodiča, nedodržanie vzdialenosti medzi vozidlami, nesprávna jazda cez križovatku.

**Navrhované opatrenia :**  
dostavba diaľnice D1 a rýchlostnej cesty R3

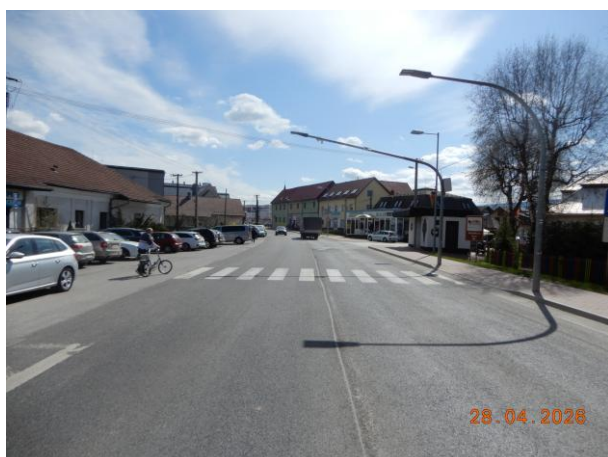
Začiatok úseku NL v smere staničenia

V uvedenej lokalite bolo 5 DN, pri ktorých bolo 7 osôb LZ, MŠ 41,100 tis. Eur.

Príčinou dopravnej nehody bolo porušenie povinnosti vodiča, nedodržanie vzdialenosti medzi vozidlami, nesprávna jazda cez križovatku, porušenie osobitných ustanovení o cyklistoch.

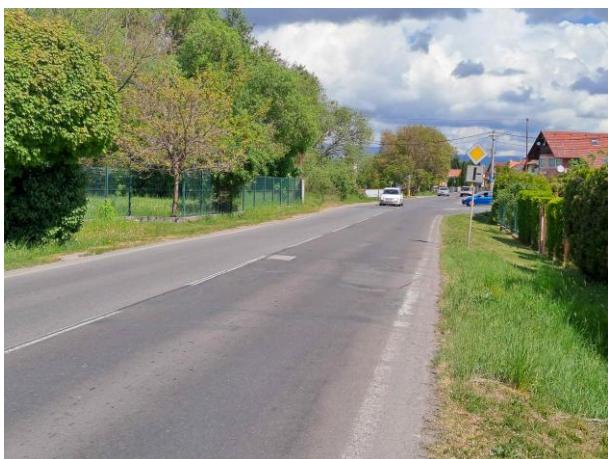
Začiatok úseku NL v smere staničenia

V uvedenej lokalite bolo 5 DN, pri ktorých boli 3 osoby ŤZ, 1 ŤZ, MŠ 12,1 tis. Eur. Príčinou dopravnej nehody bolo nedodržanie vzdialenosti medzi vozidlami, nesprávna jazda cez križovatku.
