Správa o nápravných opatreniach z predchádzajúceho roka

Projekt „Riadenie bezpečnosti, návrh opatrení a analýza financovateľnosti“

01/2018

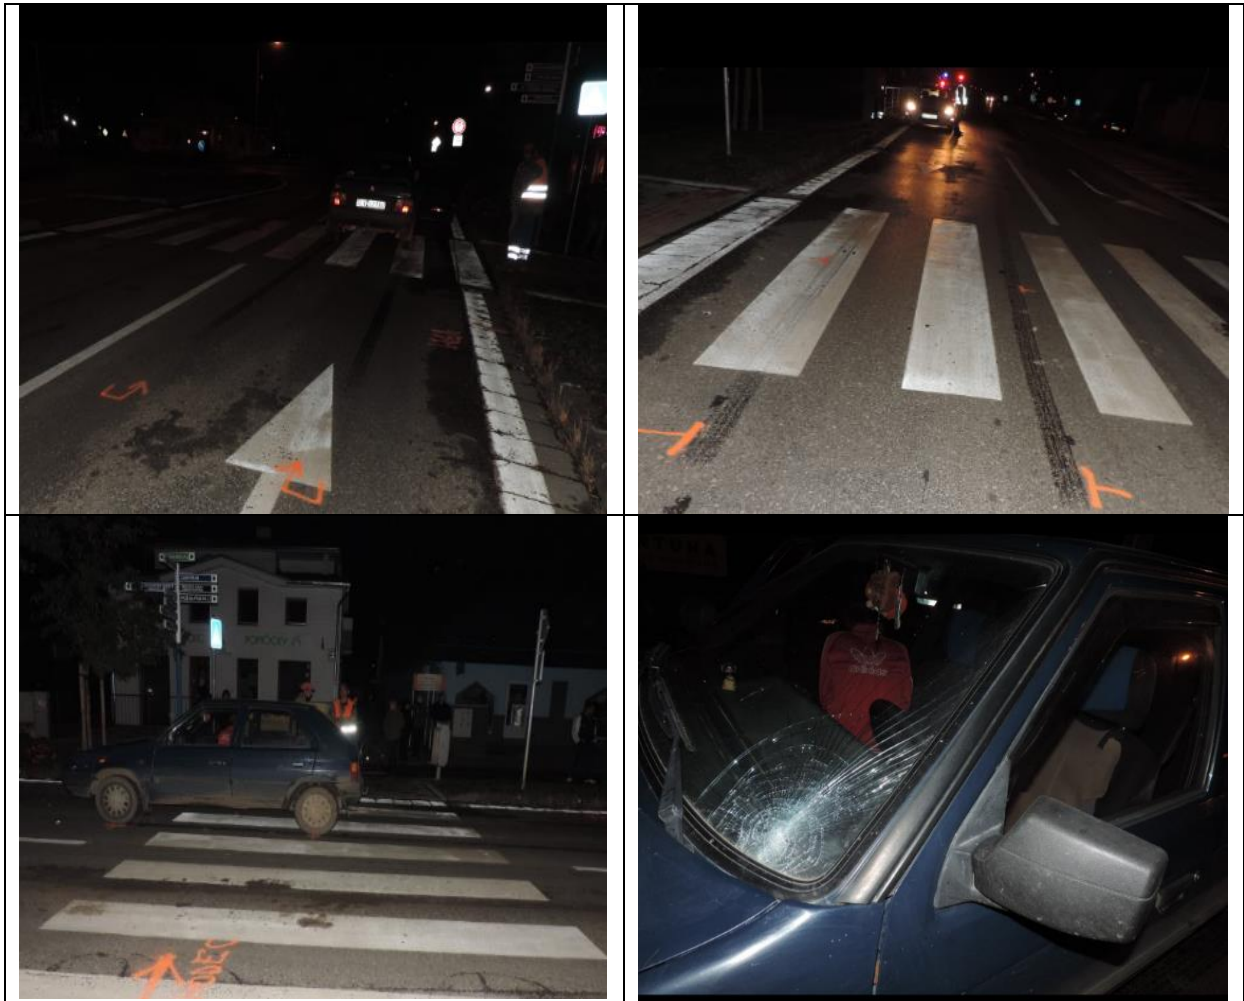
Vodič os. mot vozidlo Škoda Favorit sa plne nevenoval vedeniu vozidla a nesledoval situáciu v cestnej doprave a ne všimol si chodca, ktorý prechádzal cez cestu po riadne vyznačenom prechode pre chodcov z ľavej strany cesty na pravú v dôsledku čoho došlo k zrážke prednej časti vozidla Škoda Favorit do tela chodca, ktoré bolo po náraze vymrštené na čelné sklo a následne odhodené pred vozidlo Škoda Favorit.

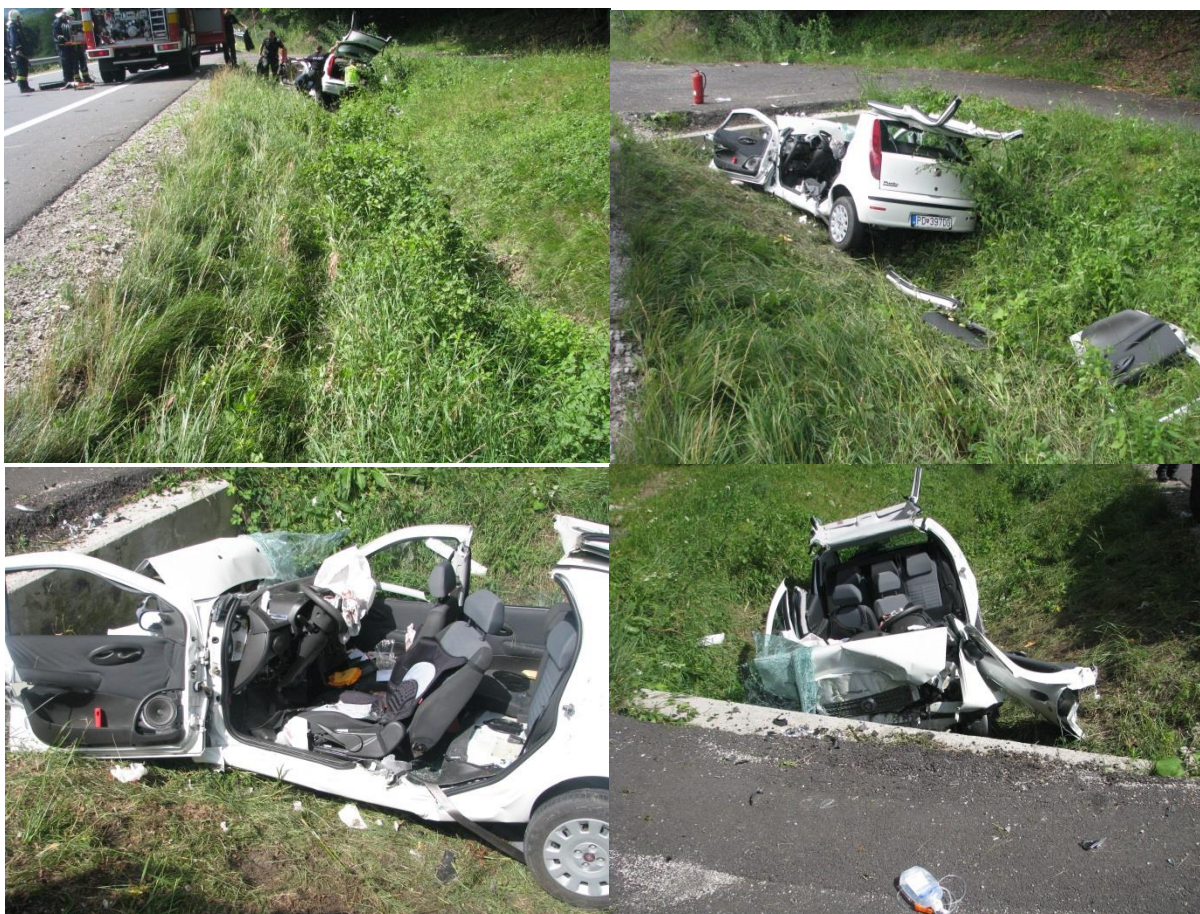
Na rovnom úseku cesty s miernym stúpaním z doposiaľ nezistených príčin zišiel mimo vozovku vpravo do jarku, pričom čelne narazil do betónového priepustu, následkom čoho utrpel ťažké poranenia nezlučiteľné so životom.

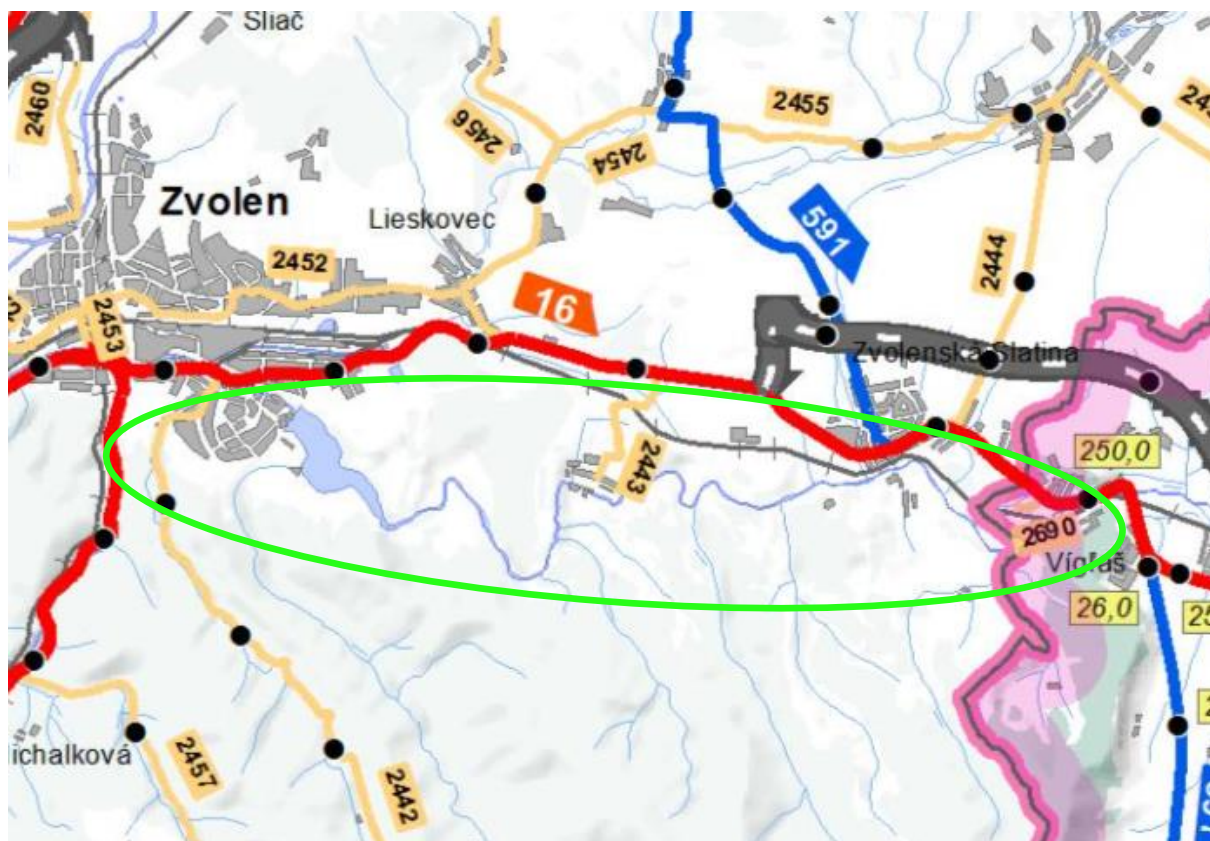
V meste Zvolen je miesto s najčastejším výskytom dopravných nehôd oblasť križovatky v km 238,4, kde dochádzalo k častým nehodám vozidiel s chodcami. Po doplnení osvetlenia priechodu pre chodcov sa nehodovosť znížila. Ak dôjde k nárastu nehodovosti v tejto križovatke, je potrebné zvážiť vybudovanie zábradlí v blízkosti križovatky, aby chodci boli nútení prechádzať cez priechod pre chodcov a prípadne vybudovať ostrovček na úrovni vodorovného značenia V13 šikmé vodorovné čiary.

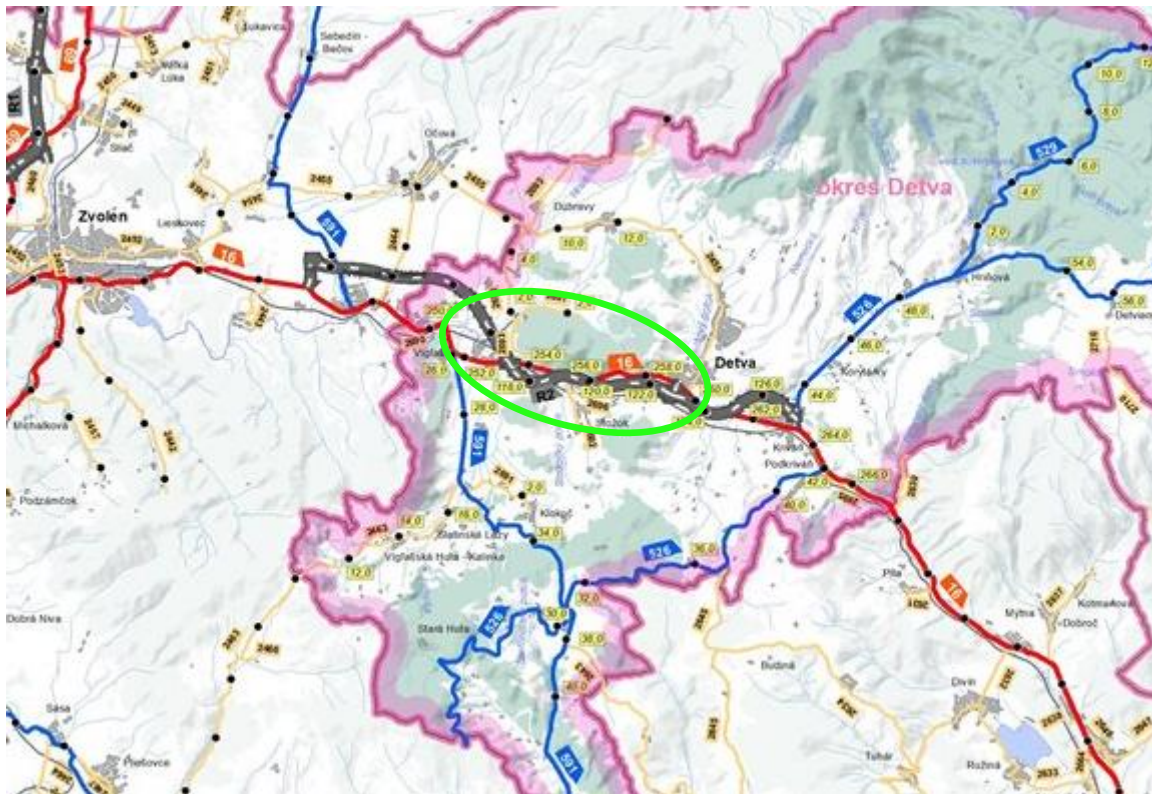
Veľký vplyv na nehodovosť v sledovanom úseku mala intenzita dopravy. Otvorením paralelného úseku R2 došlo k zníženiu intenzity dopravy a aj k zníženiu nehodovosti. Pre prípad navrátenia pôvodnej intenzity dopravy na sledovaný úsek napríklad z dôvodu opravy, alebo nehody na R2 je potrebné vyriešiť miesta s častým výskytom dopravných nehôd:

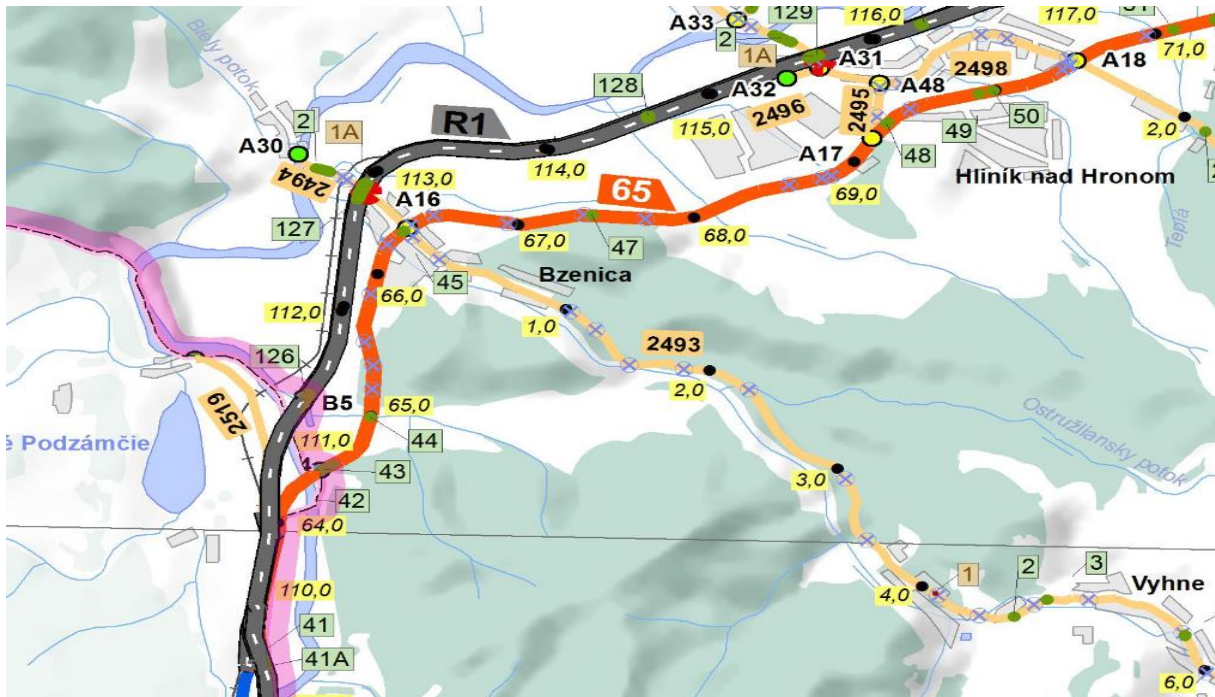
Z analýzy dopravnej nehodovosti v priamej súvislosti s identifikovanými nesprávnymi prvkami infraštruktúry nielen za sledované obdobie roky 2012 - 2016 ale aj za predchádzajúce roky vyplýva že približne 40 % dopravných nehôd za sledované obdobie boli nárazy vozidiel do pevnej prekážky- zvodidiel, svahu, stromov, približne 55 % dopravných nehôd za sledované obdobie sú zrážky vozidiel a to jednak čelné a jednak zrážky vozidiel zozadu. Príčinami dopravných nehôd boli najmä rýchlosť jazdy, nesprávny spôsob jazdy, porušenie základných povinností.

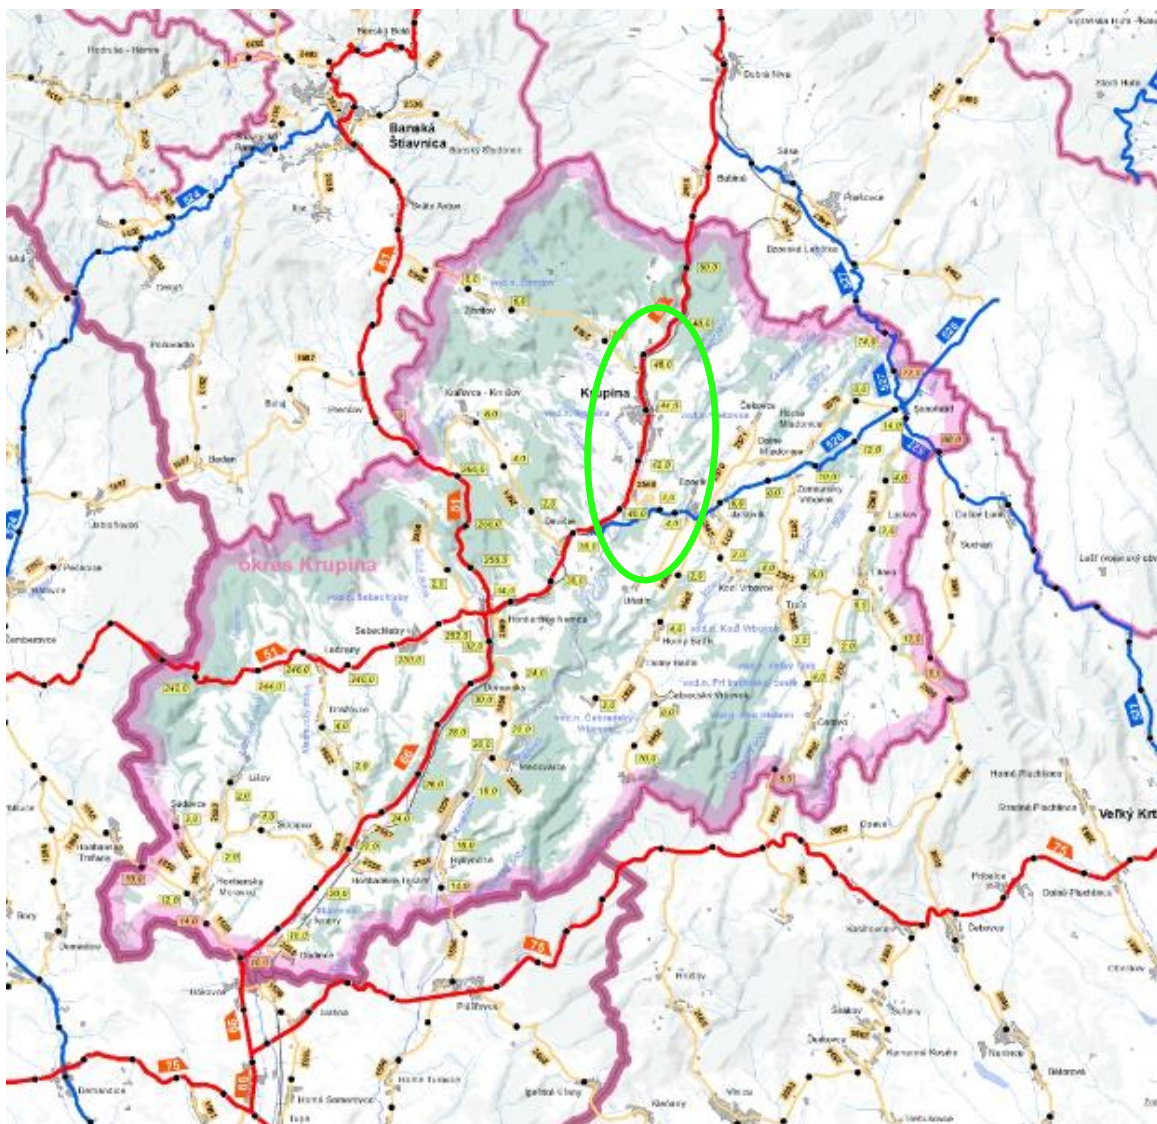
Z analýzy dopravnej nehodovosti v priamej súvislosti s identifikovanými nesprávnymi prvkami infraštruktúry vyplýva potreba zredukovať stromoradie popri komunikácii, ktoré tvorí pevné prekážky, resp. je potrebné všetky pevné prekážky ochrániť prislúchajúcim zádržným systémom. V oblasti zvýšeného pohybu chodcov usmerniť pohyb chodcov na priechody pre chodcov rozšírením ochranných zábradlí.

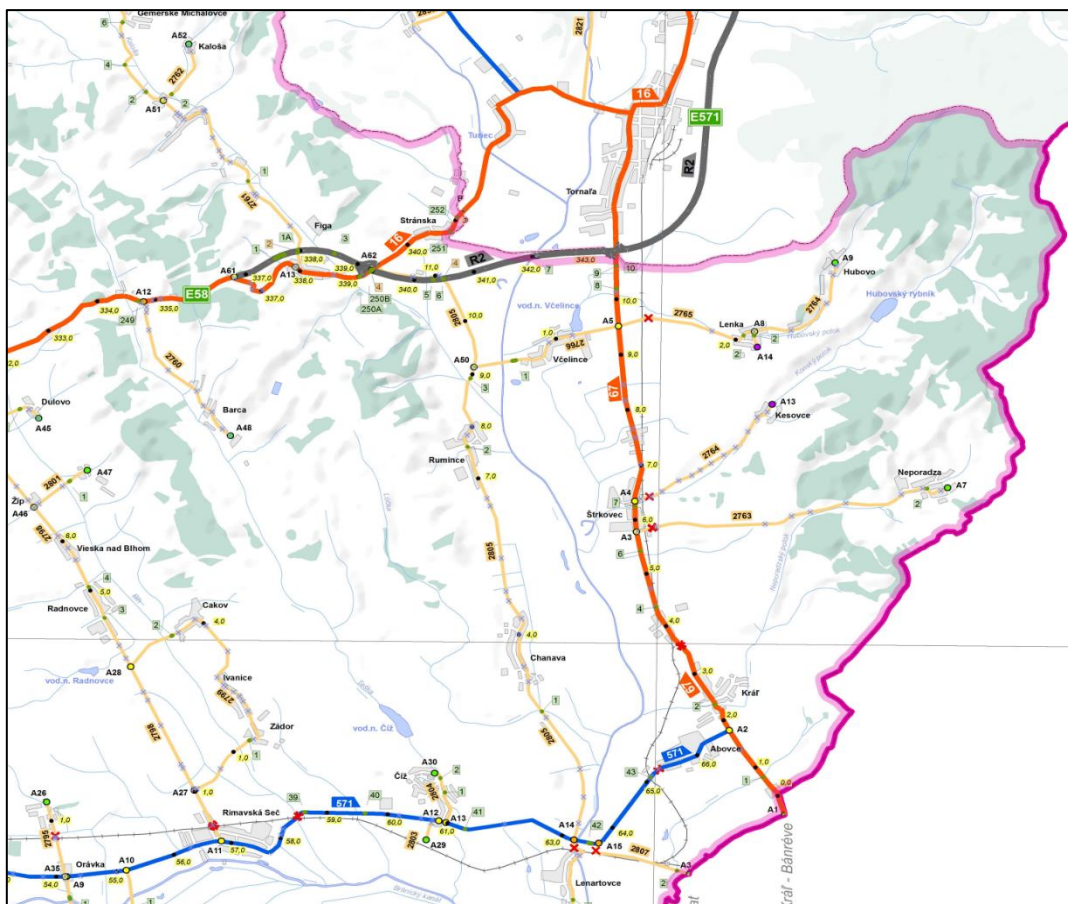
Z analýzy dopravnej nehodovosti v priamej súvislosti s identifikovanými nesprávnymi prvkami infraštruktúry vyplýva potreba homogenizovať trasu cesty I. triedy na kategóriu C9,5. V úseku vznikajú jednak dopravné nehody s chodcami, nesprávny prvok infraštruktúry kategóriu cesty C7,5, ktorá nespĺňa parametre cesty I. triedy, chýbajú chodníky, taktiež dopravné nehody nárazmi na pevnú prekážku, ktoré treba ochrániť zádržnými zariadeniami, prípadne u kríkovej zelene a stromov odstrániť. Správca komunikácie by mal klásť vyšší dôraz na údržbu predmetného úseku – poškodený živičný povrch, priečne a pozdĺžne nerovnosti, nekvalitné opravy povrchu a taktiež na vodorovné a zvislé dopravné značenie.

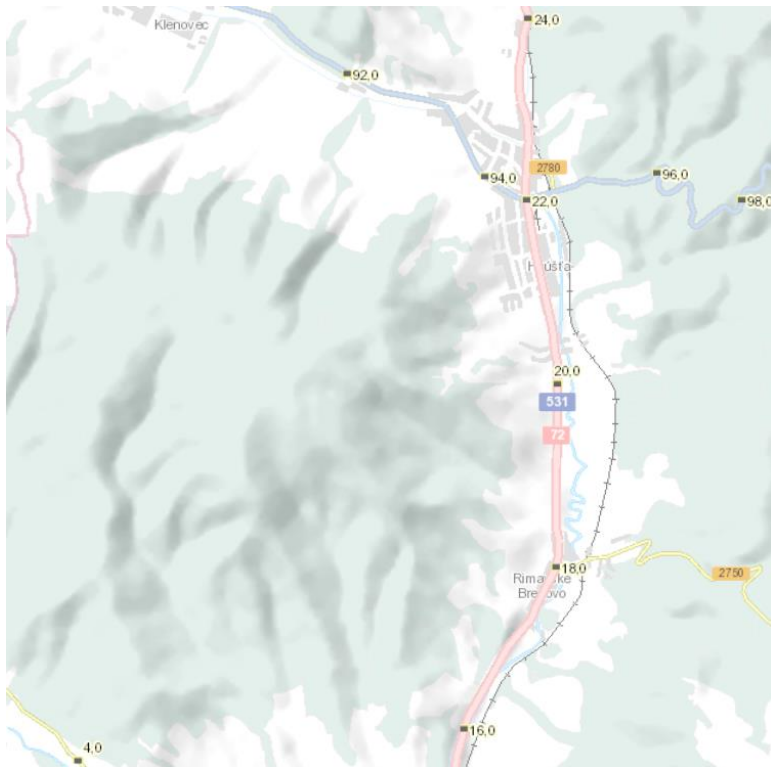
Z analýzy dopravnej nehodovosti vyplýva, že za uplynulých 5 rokov sa v danom úseku evidovalo 13 dopravných nehôd, z toho 7 v intraviláne mesta Hnúšťa, kde došlo aj k nehodám s najzávažnejšími následkami. Z vývoja nehodovosti vyplýva potreba homogenizovať trasu cesty I. triedy na kategóriu C9,5. Pri rekonštrukcii cesty je potrebné zredukovať stromoradie popri komunikácii, ktoré tvorí pevné prekážky, resp. je potrebné všetky pevné prekážky ochrániť prislúchajúcim zádržným systémom. Nevyhovujúce zábradlia je taktiež potrebné nahradiť potrebnými zvodidlami. Je vhodné uvažovať s možnosťou inštalovať zvodidlá s úrovňou zadržania až H2. Do uskutočnenia rekonštrukcie väčšieho rozsahu je potrebné riadne vyznačiť jednotným spôsobom križovatky v meste Hnúšťa, sprehľadniť a osvetliť priechody pre chodcov.

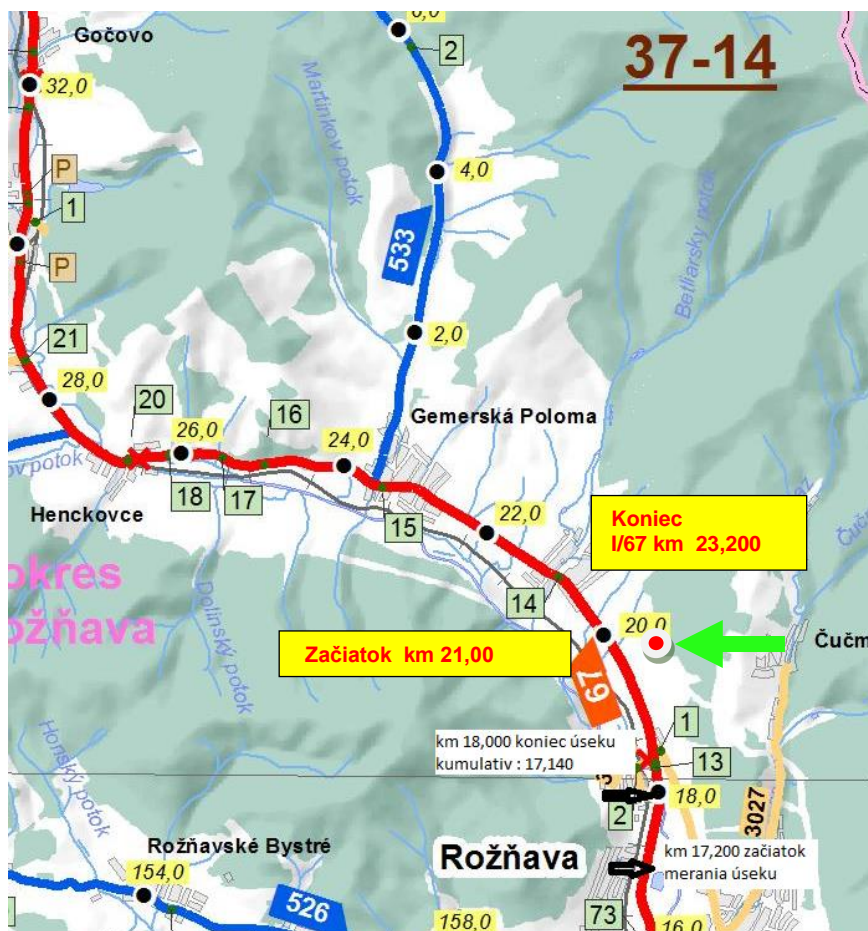
Cesta : I/767
 Staničenie kilometrovnikové : 21,000 – 23,200 km
 Staničenie kumulatívne : 16,340 – 17,140 km

Dopravné nehody v sledovanom úseku boli zapríčinené nesprávnou technikou jazdy účastníkov a porušením povinností vodiča. Zníženie rizika vzniku dopravných nehôd vyžaduje opatrenia posúdenia výjazdu vozidiel odbočujúcich vľavo proti smeru staničenia. Predmetná dopravná nehoda je v úseku obce, kde by mala postačovať dovolená rýchlosť 50 km/h. Detto opakovaný problém sa javí pri výjazde z odstavnej plochy vpravo, v smere staničenia za predpokladu, ak by stal na parkovisku vpravo nachádza bus.

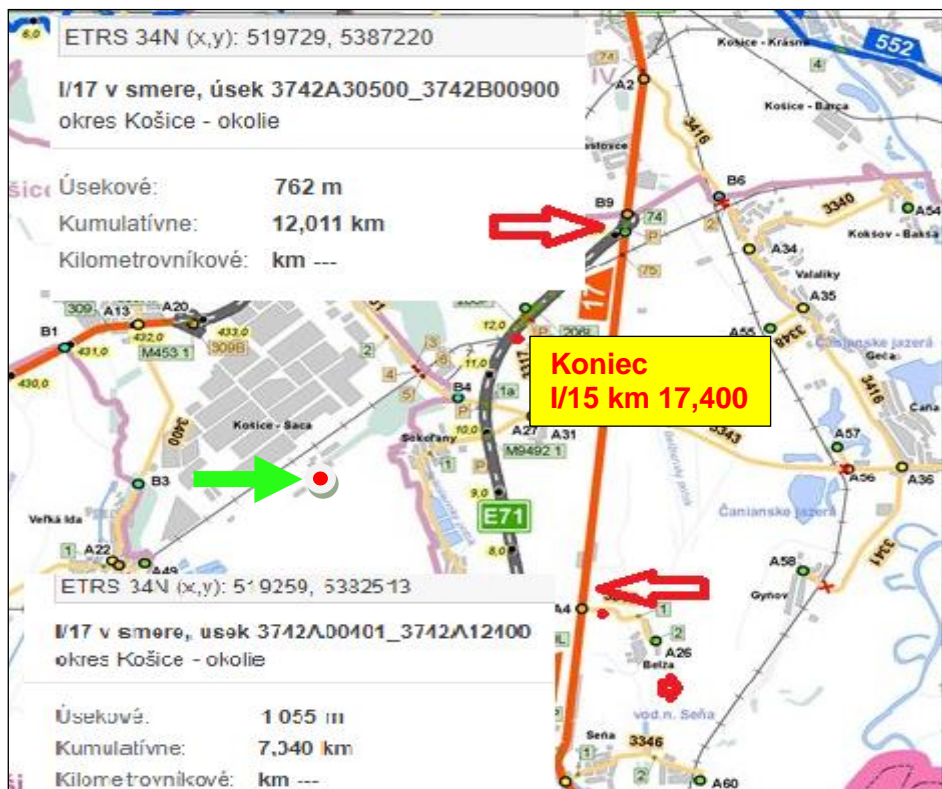
Cesta : 1/17 (staré značenie 1/68)
Staničenie kilometrovnikové : 122,000 – 127,000 km
Staničenie kumulatívne : 12,000– 7,000

Dopravné nehody v sledovanom úseku boli zapríčinené nesprávnou technikou jazdy účastníkov a porušením povinnosti vodiča. Zníženie rizika vzniku dopravných nehôd, ale najmä ich následkov, vyžaduje opatrenia na technickú nutnosť dodržania najvyššej dovolenej rýchlosti v danom úseku, v obci aj mimo obce. Vážne nebezpečenstvo tvorí aj vysoký podiel cyklistov na následkoch nehôd ako aj nehôd, kde došlo k stretu s neochránenou pevnou prekážkou vedľa prejazdneho profilu cesty.

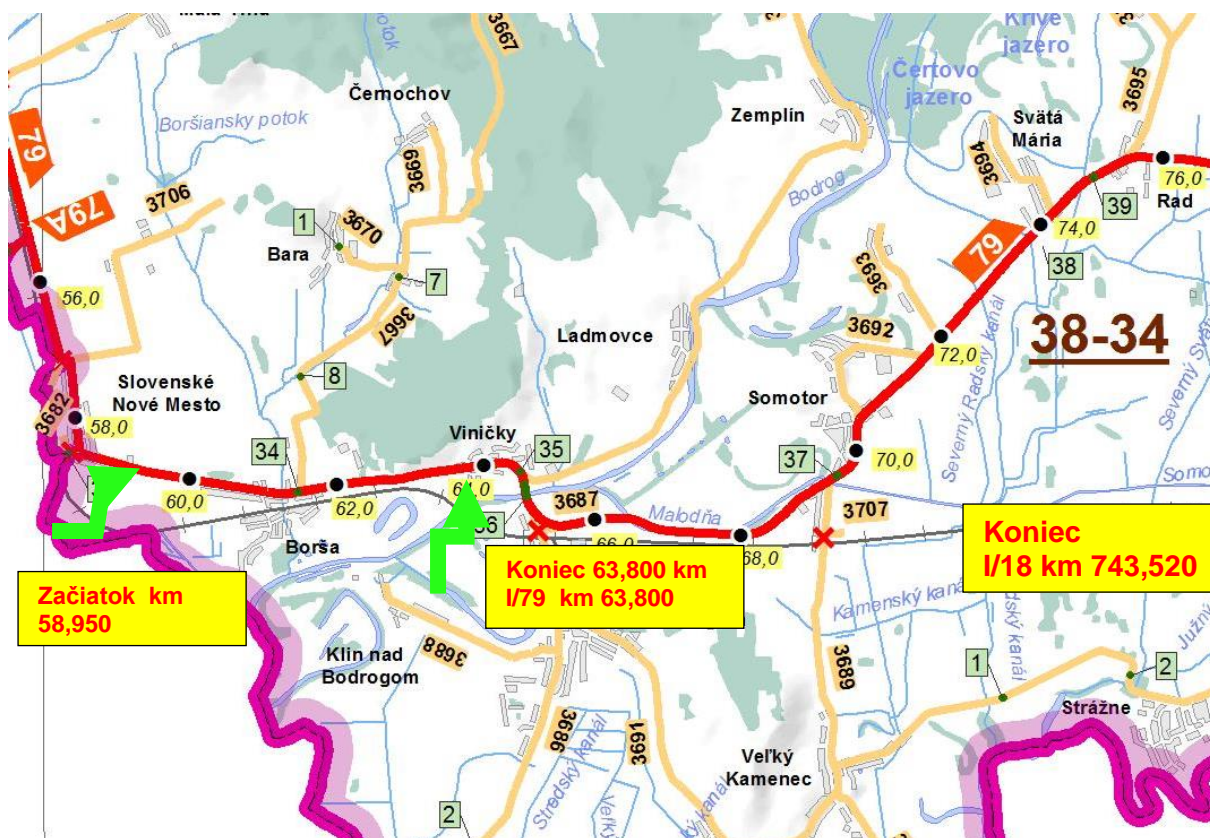
Cesta : I/79
Staničenie (kilometrovníkové kumulatívne) : 58,950 – 63,800 (kumulatívne staničenie km 58,658 – 63,497)

Z analýzy dopravnej nehodovosti v priamej súvislosti s identifikovanými nesprávnymi prvkami infraštruktúry vyplýva potreba riešenia častých nehôd ďalšími účastníkmi cestnej premávky. Napriek tomu, že v úseku neboli identifikované nehody do pevných prekážok (v úseku sa nachádza pozdĺž cesty stromy a kríky ktoré nie sú chránené napriek tomu, že tvoria pevnú prekážku keďže v smere staničenia je povolená rýchlosť 70 km/hod v úseku od 61,850 do 62,600.)

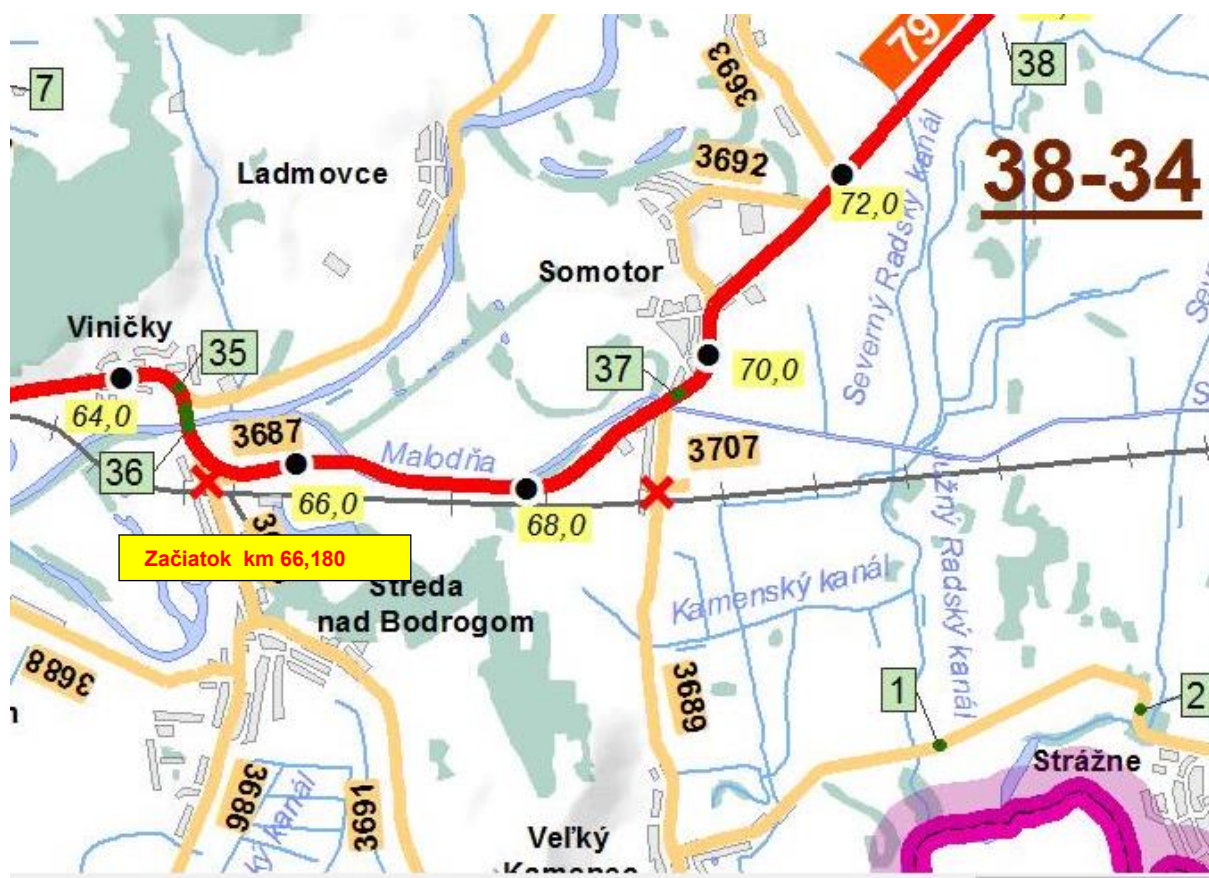
Cesta : I/79
Staničenie (kilometrovníkové kumulatívne) : km 66,180 do km 69,180

Z analýzy dopravnej nehodovosti v priamej súvislosti s identifikovanými nesprávnymi prvkami infraštruktúry vyplýva potreba riešenia častých nehôd ďalšími účastníkmi cestnej premávky . Dopravné nehody v sledovanom úseku neboli jednoznačne zapríčinené nesprávnou technikou jazdy účastníkov a porušením povinnosti vodiča, ale aj s možnosťou a postihnutím peších účastníkov.

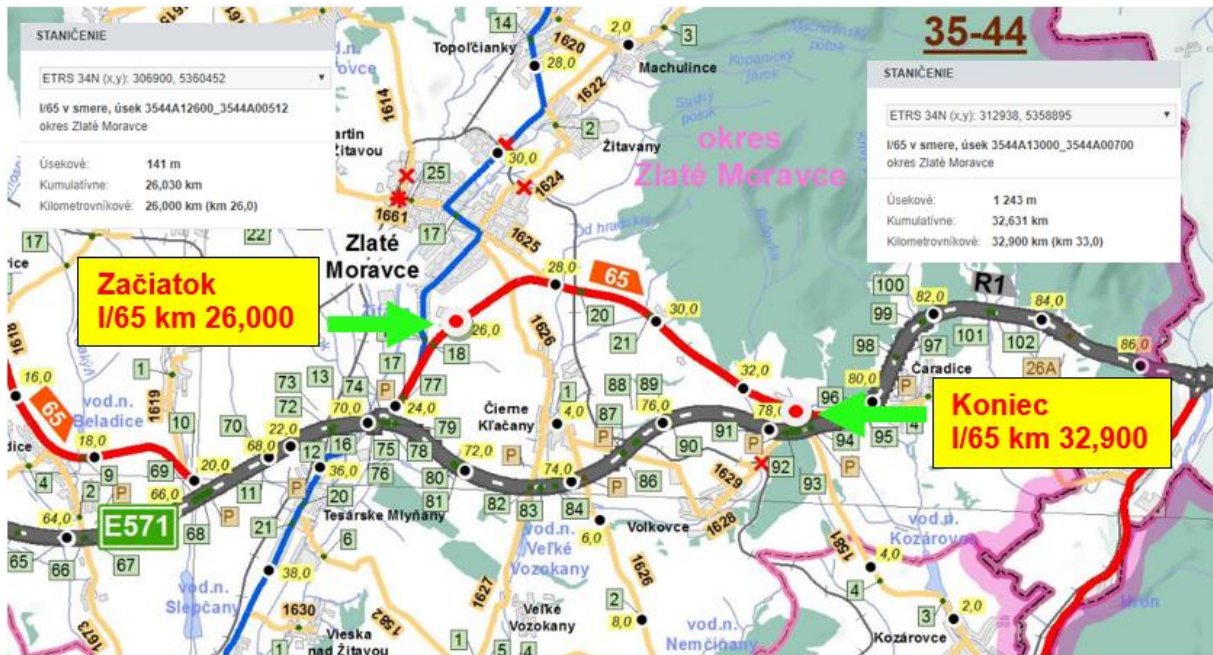
Cesta : I/65
Staničenie (kumulatívne) : 26,030 – 32,631 (kilometrovníkové staničenie km 26,000 – 32,900)

Z analýzy dopravnej nehodovosti v priamej súvislosti s identifikovanými nesprávnymi prvkami infraštruktúry, ktoré sú vo väčšine rizík spôsobené chýbajúcimi normovými zádržnými systémami v danom úseku, priamo vyplýva potreba doplnenia zvodidiel tam, kde je potrebné ochrániť pevné prekážky, napr. stromy v cestnom pozemku. Vhodné je vybaviť úsek zvodidlami, ktoré zachytia aj vozidlá nad 3,5 tony. V nebezpečných miestach uvažovať s možnosťou inštalovať zvodidlá s úrovňou zadržania až H2, a to najmä na mostných objektoch.

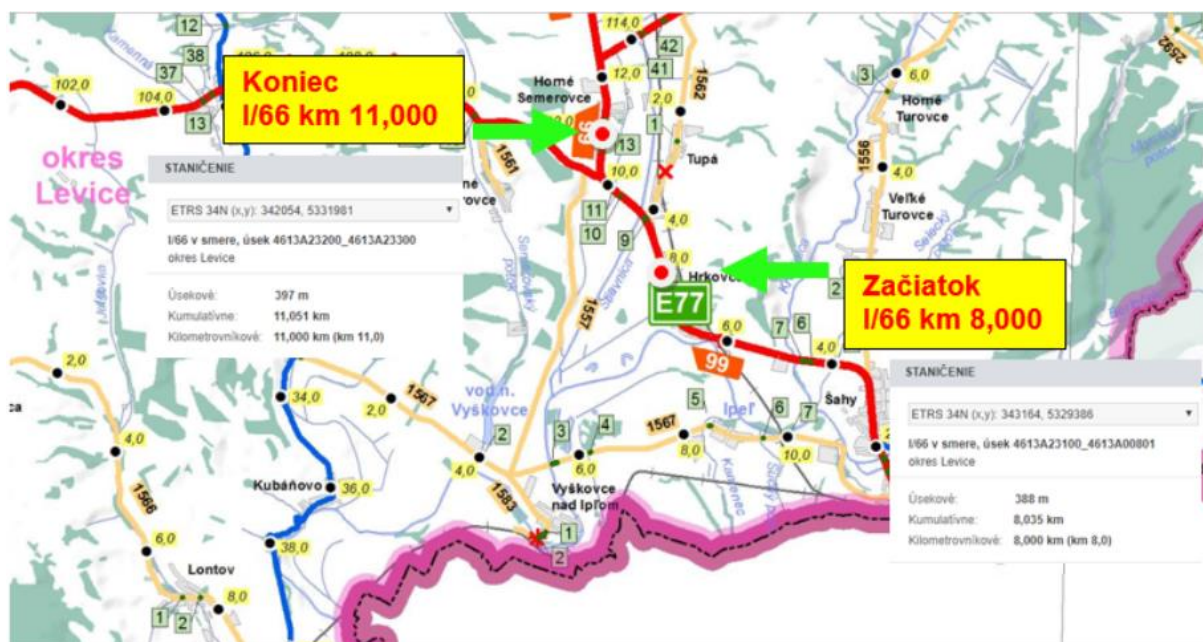
Cesta : I/66
Staničenie (kumulatívne) : 8,035 – 11,051 (kilometrovníkové staničenie km 8,000 – 11,000)

Z analýzy dopravnej nehodovosti v priamej súvislosti s identifikovanými nesprávnymi prvkami infraštruktúry, ktoré sú vo väčšine rizík spôsobené chýbajúcimi normovými zadržnými systémami v danom úseku, priamo vyplýva potreba doplnenia zvodidiel tam, kde je potrebné ochrániť pevné prekážky, napr. stromy v cestnom pozemku. Vhodné je vybaviť úsek zvodidlami, ktoré zachytia aj vozidlá nad 3,5 tony. V nebezpečných miestach uvažovať s možnosťou inštalovať zvodidlá s úrovňou zadržania až H2, a to najmä na mostných objektoch.
