# **Rozborová úloha**

## **Vyhodnotenie meraní únosnosti vozoviek, výber vhodných úsekov a odvodenie funkcií degradácie**

**Názov úlohy:** *Vyhodnotenie meraní únosnosti vozoviek, výber vhodných úsekov a odvodenie funkcií degradácie*

**Zhotoviteľ:** *VUIS-CESTY spol. s r. o  
Lamačská cesta 8  
811 04 Bratislava*

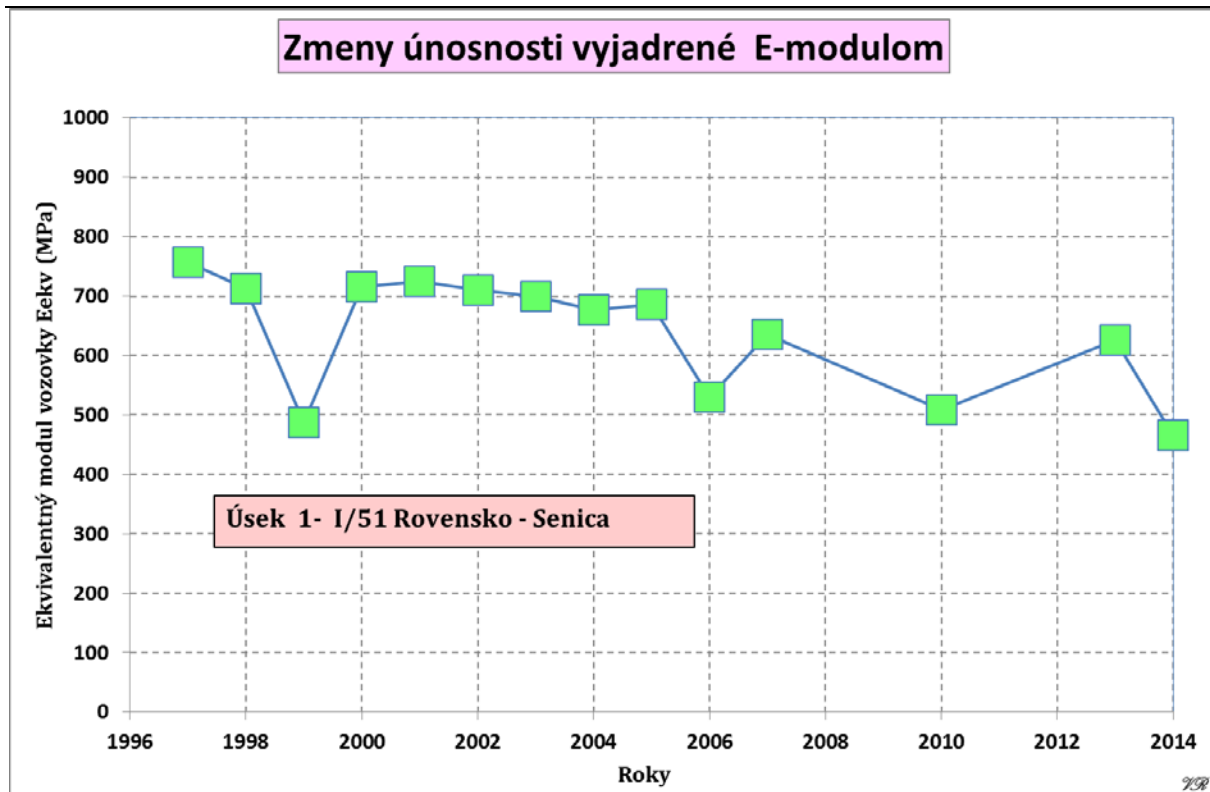
Obrázok 4.2

Na obrázku 4.2 sú vykreslené zmeny únosnosti vyjadrené ekvivalentným modulom pružnosti. Z obrázku je zrejmé, že merania v rokoch 1999 a 2006 sú nereálne a z toho dôvodu sme ich pre stanovenie degradačných funkcií neuvažovali. Zmeny únosnosti po vyradení meraní sú zobrazené na obrázku 4.3.

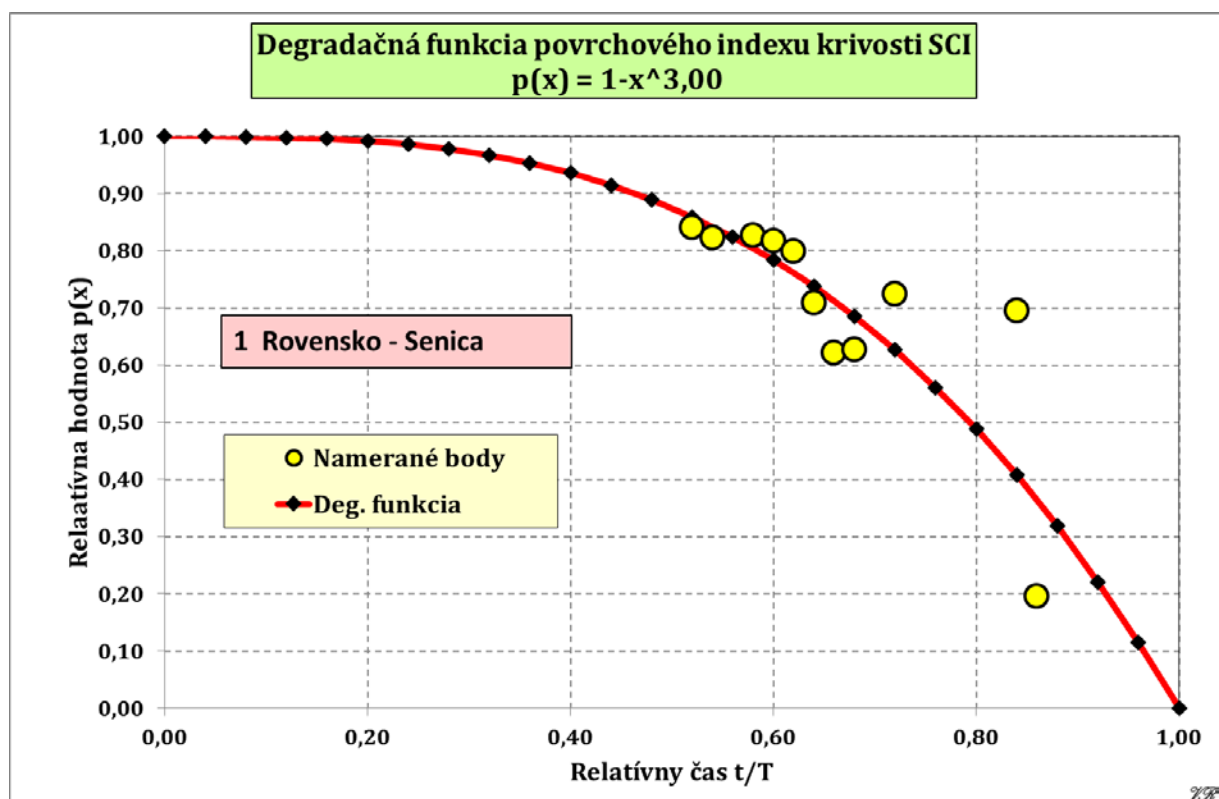
Obrázok 4.7

Degradácia povrchového indexu krivosti SCI je zobrazená na obrázku 4.7 a degradácia podkladového indexu krivosti BCI je zobrazená na obrázku 4.8.

Exponent v degradačnej funkcii je väčší ako 1 čo platí pre únosnosť obecné. Hodnoty exponenta pre  $E_{E_{kv}}$  sú  $B=3,3$ , pre SCI  $B=3,0$  a pre BCI  $B=2,7$ .

Túto vozovku je potrebné sledovať a merať únosnosť každý rok. Vychádzajúc z degradačných funkcií pri takejto intenzite dopravy je predpoklad, že vozovka za necelých 5 rokov ( $0,1 \cdot 50$ ) dosiahne najmenšie hraničné hodnoty únosností a indexov krivosti.

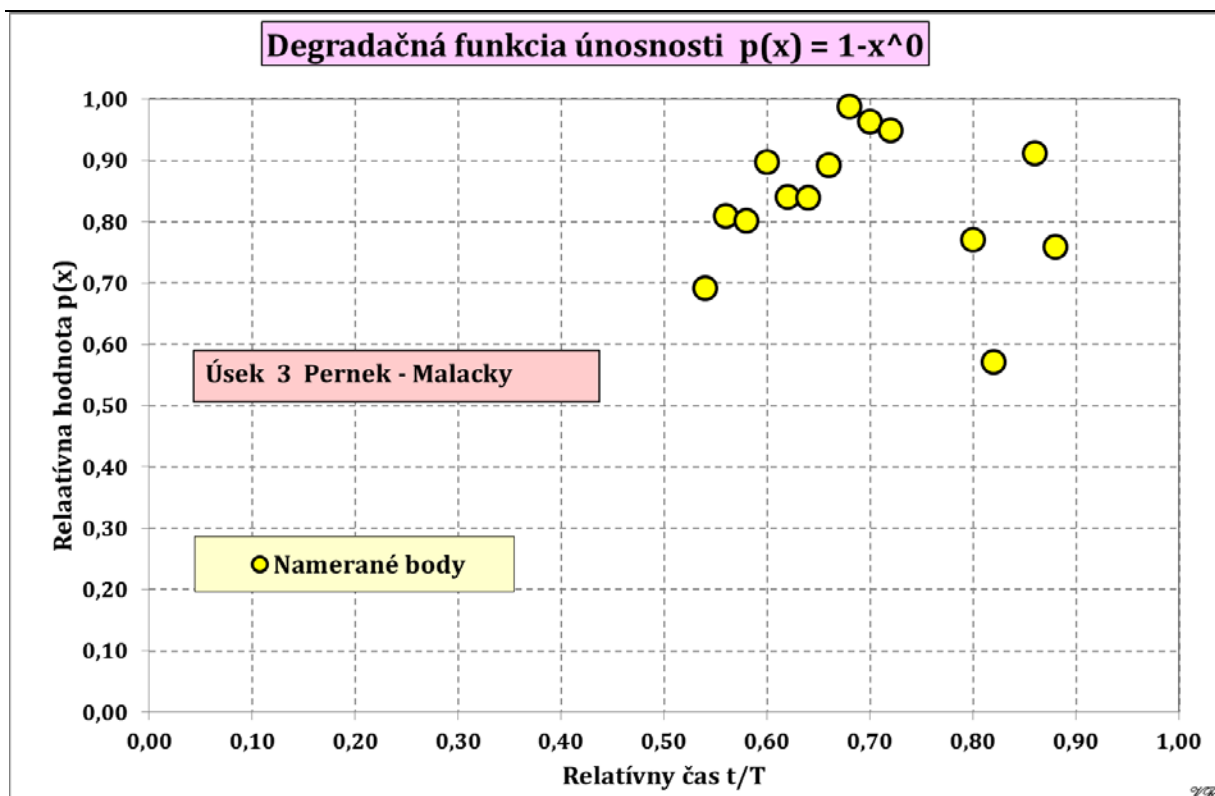
Obrázok 6.3

Degradačná funkcia únosnosti zisťovaná prostredníctvom ekvivalentného modulu pružnosti sa nedala odvodiť a zobraziť. Body sú zobrazené na obrázku 6.3.

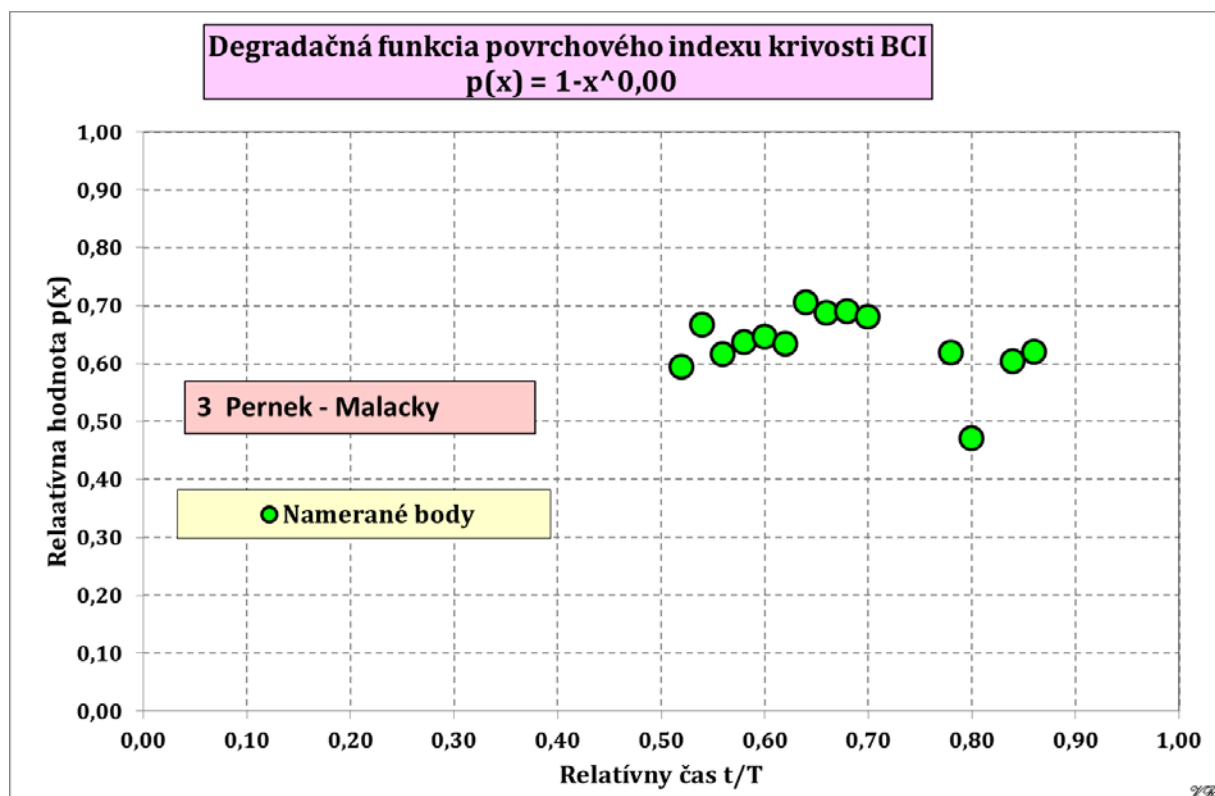
Obrázok 6.6

Degradácia povrchového indexu krivosti BCI sa nedala odvodiť. Jednotlivé body pre odvodenie sú zobrazené na obrázku 6.6.

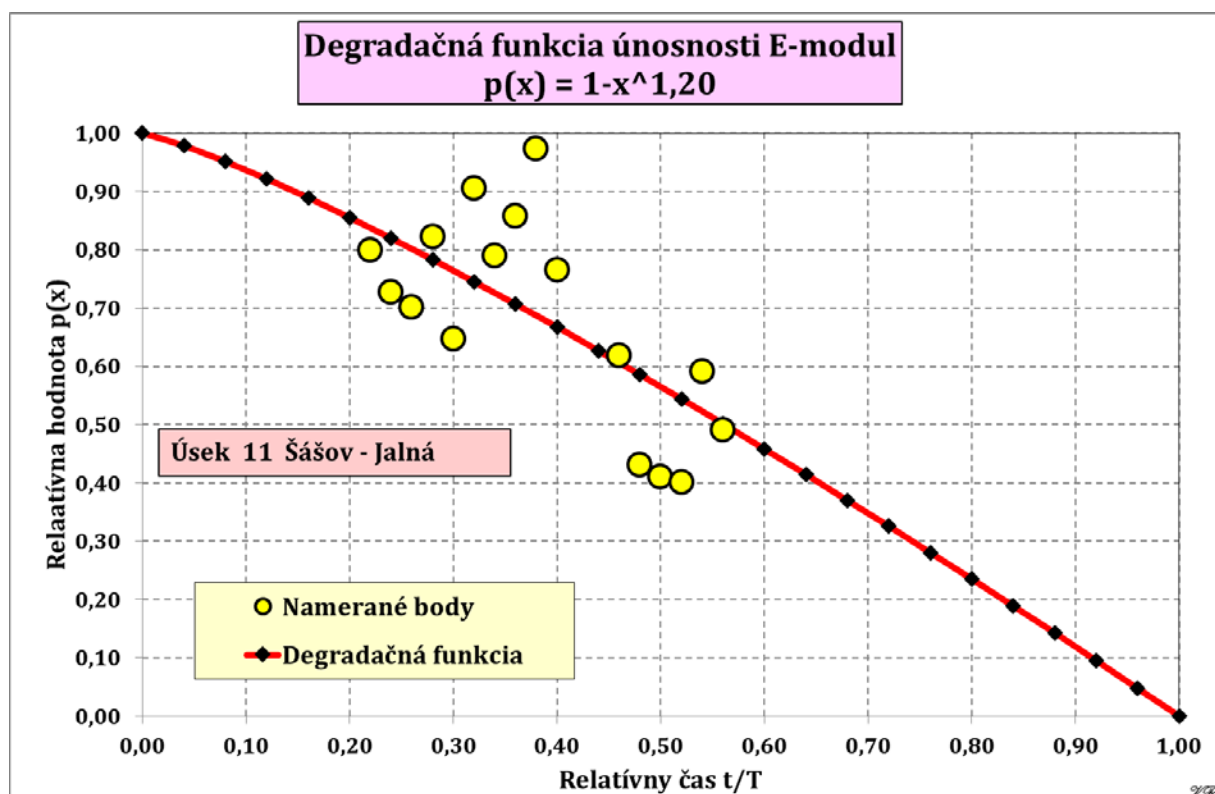
Obrázok 14.3

Z obrázku 14.2 je zrejmé, že hodnoty ekvivalentného modulu z meraní v rokoch 1997 až 2006 sa výrazne nemenili, od roku 2006 nastal pokles hodnôt. Degradačná funkcia únosnosti zisťovaná prostredníctvom ekvivalentného modulu pružnosti bola odvodená a je zobrazená na obrázku 14.3 Exponent  $B = 1,2$ .

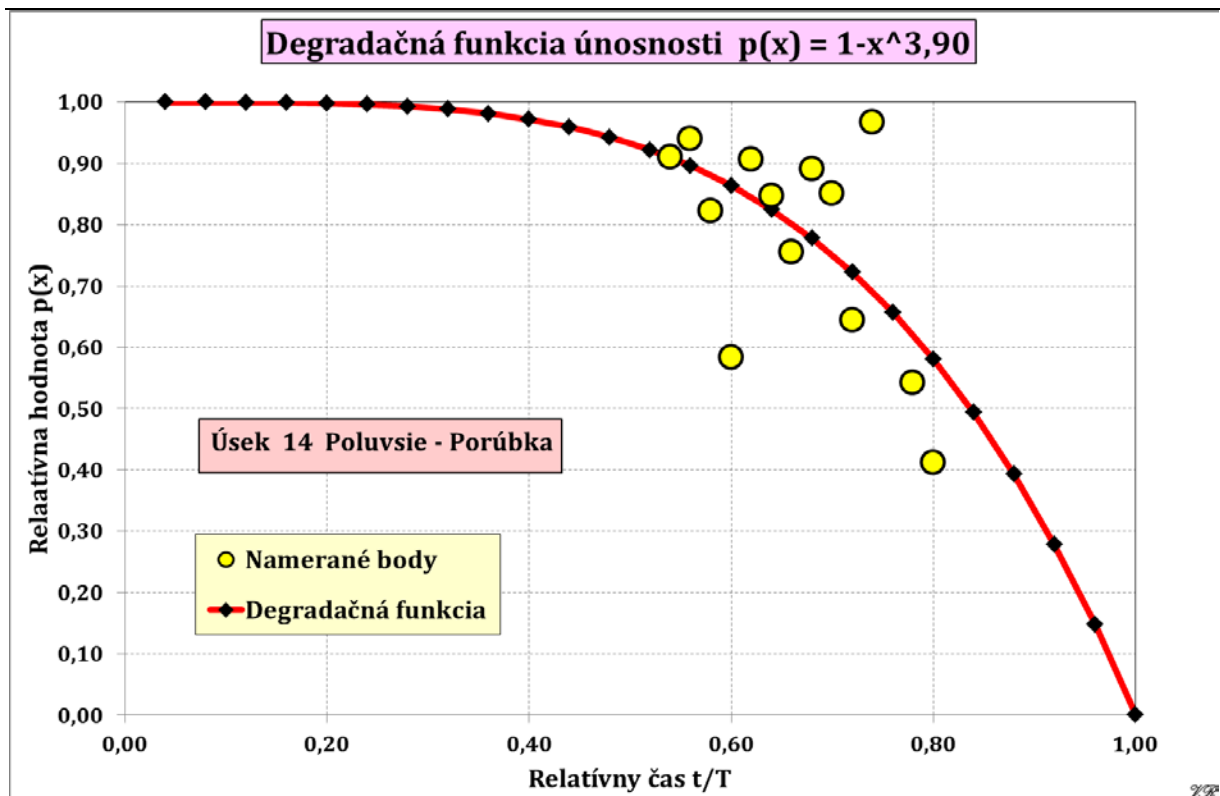
Obrázok 17.3

Degradačná funkcia únosnosti zisťovaná prostredníctvom ekvivalentného modulu bola odvodená a je zobrazená na obrázku 17.3. Hodnota exponenta degradačnej funkcie je  $B = 3,9$ .

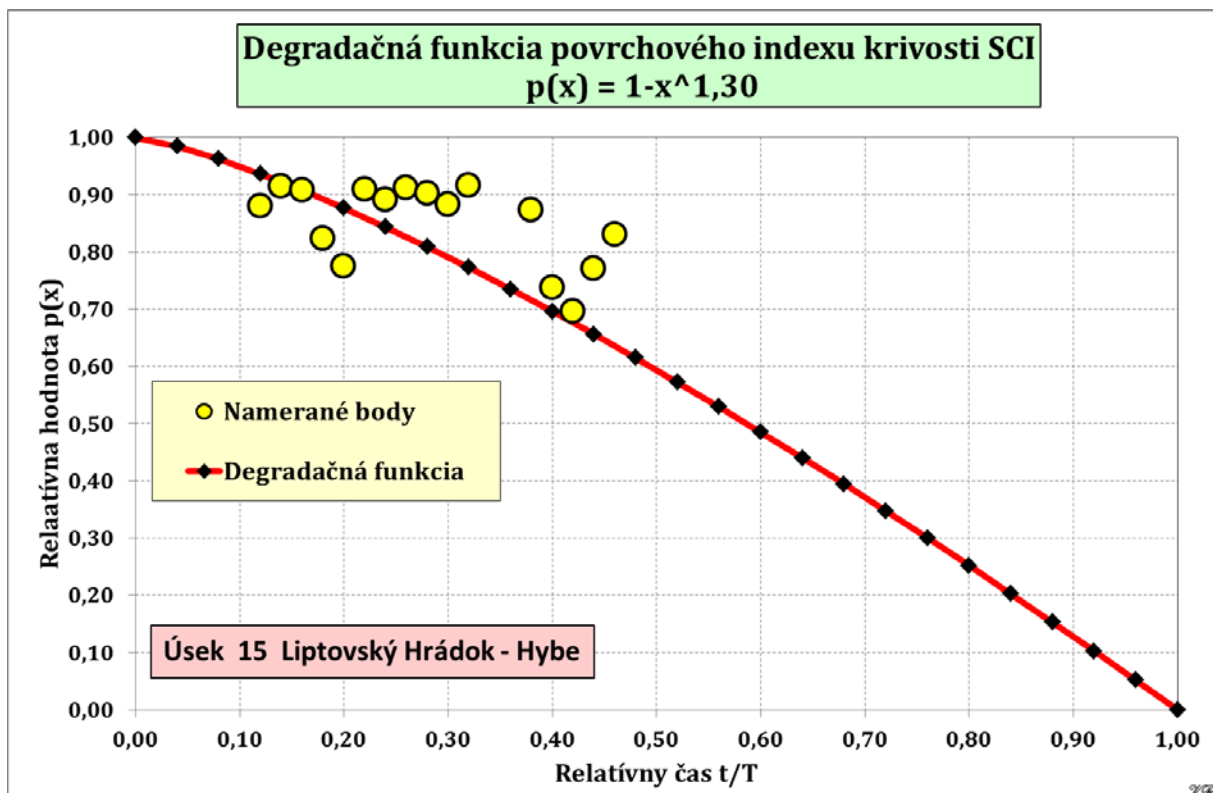
Obrázok 18.5

Degradačná funkcia únosnosti zisťovaná prostredníctvom indexu krivosti povrchu SCI je zobrazená na obrázku 18.5. Exponent degradačnej funkcie pre SCI je  $B = 1,3$ .

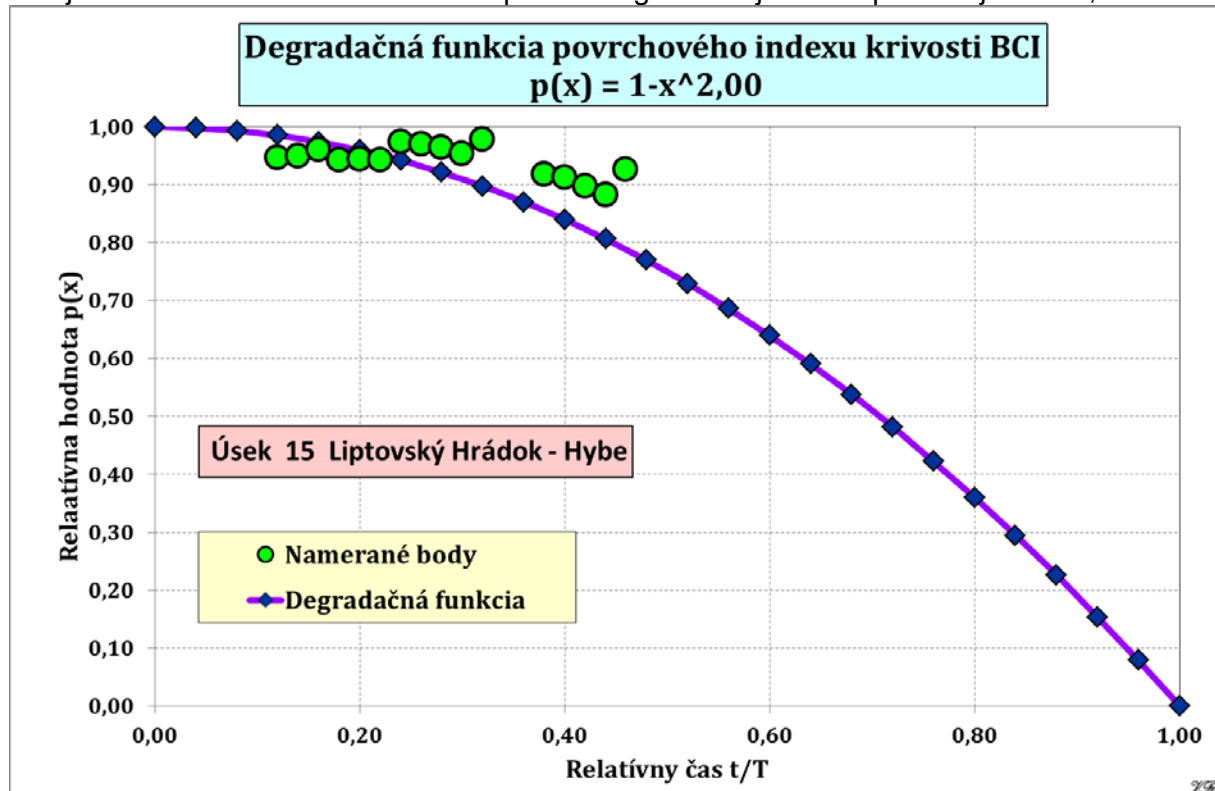
Obrázok 18.6

Degradačná funkcia únosnosti zisťovaná prostredníctvom indexu krivosti podkladu BCI je zobrazená na obrázku 18.6. Exponent degradačnej funkcie pre BCI je  $B = 2,00$ .

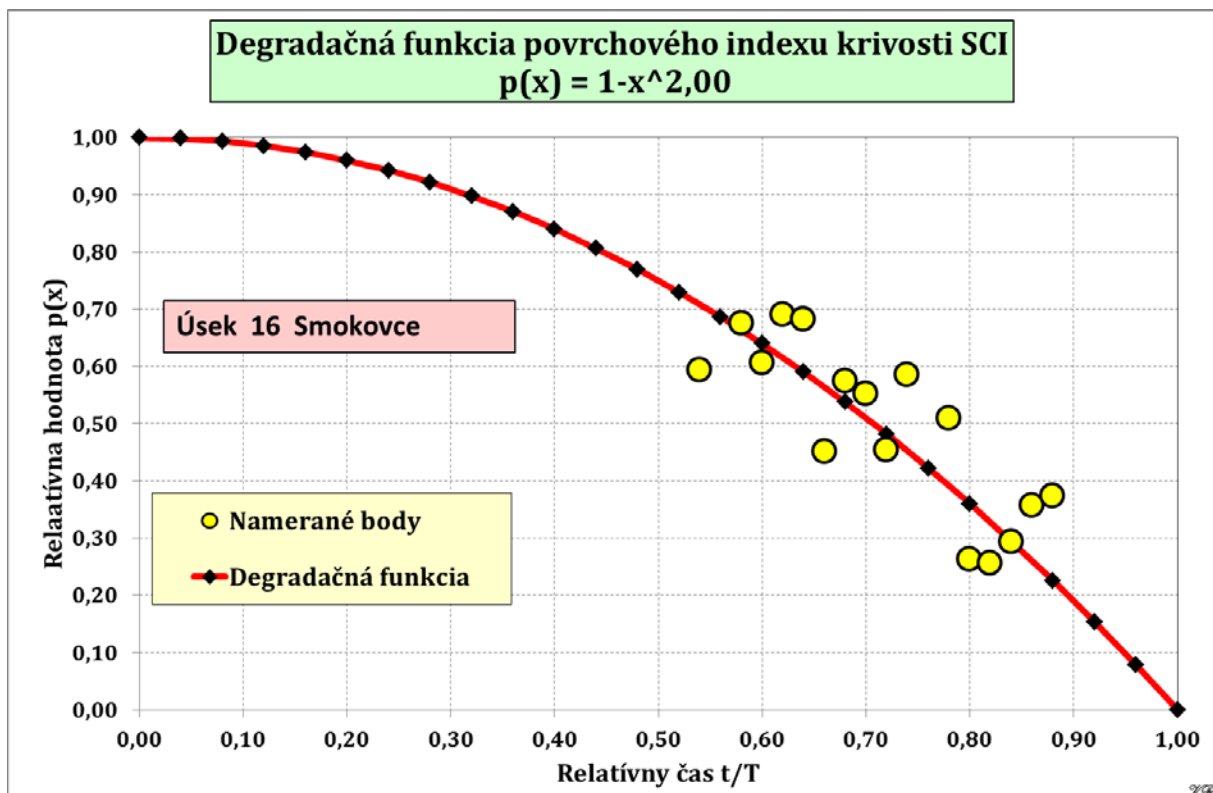
Obrázok 19.5

Degradačná funkcia únosnosti zisťovaná prostredníctvom indexu krivosti povrchu SCI je zobrazená na obrázku 19.5. Exponent degradačnej funkcie pre SCI je  $B = 2,0$ .

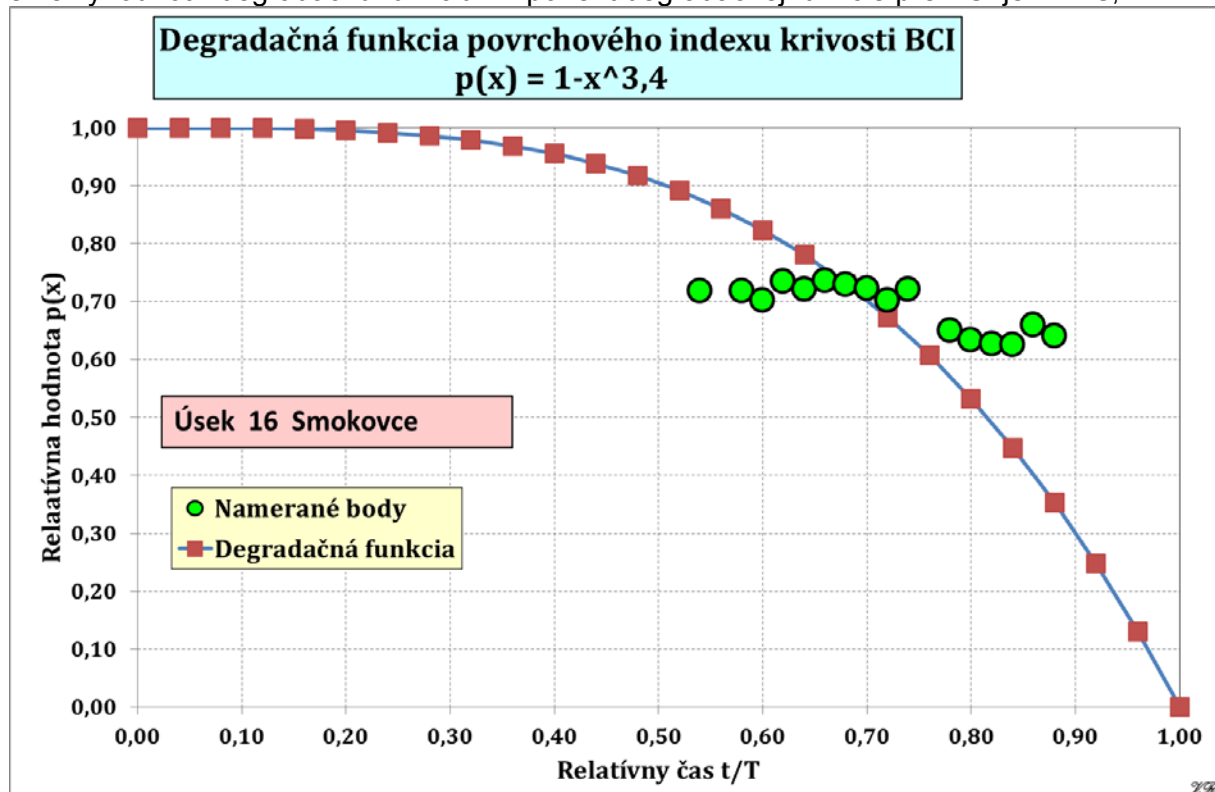
Obrázok 19.6

Degradačná funkcia únosnosti zisťovaná prostredníctvom indexu krivosti podkladu BCI je zobrazená na obrázku 19.6. Hodnoty nezodpovedajú tendencie zmeny, napriek tomu sme vyhodnotili degradačnú funkciu. Exponent degradačnej funkcie pre BCI je  $B = 3,4$ .

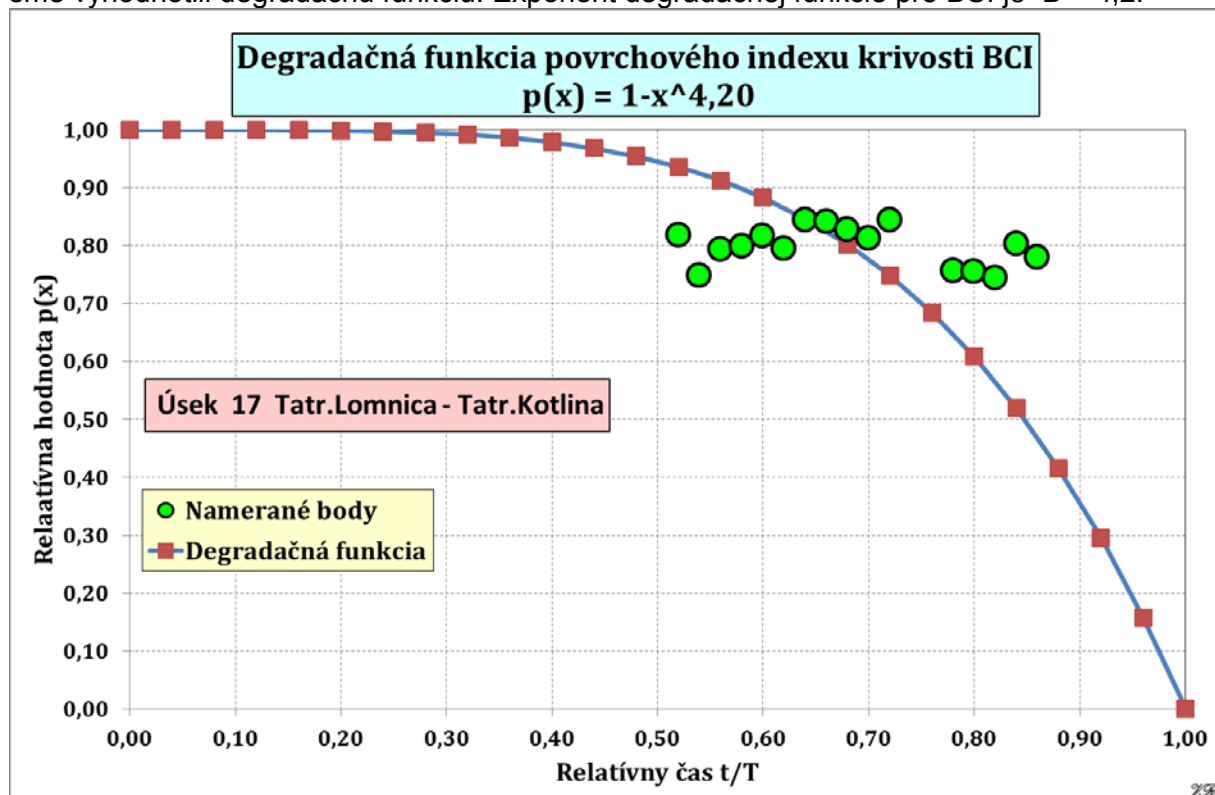
Obrázok 20.6

Degradačná funkcia únosnosti zisťovaná prostredníctvom indexu krivosti podkladu BCI je zobrazená na obrázku 20.6. Hodnoty nezodpovedajú tendencie zmeny, napriek tomu sme vyhodnotili degradačnú funkciu. Exponent degradačnej funkcie pre BCI je  $B = 4,2$ .

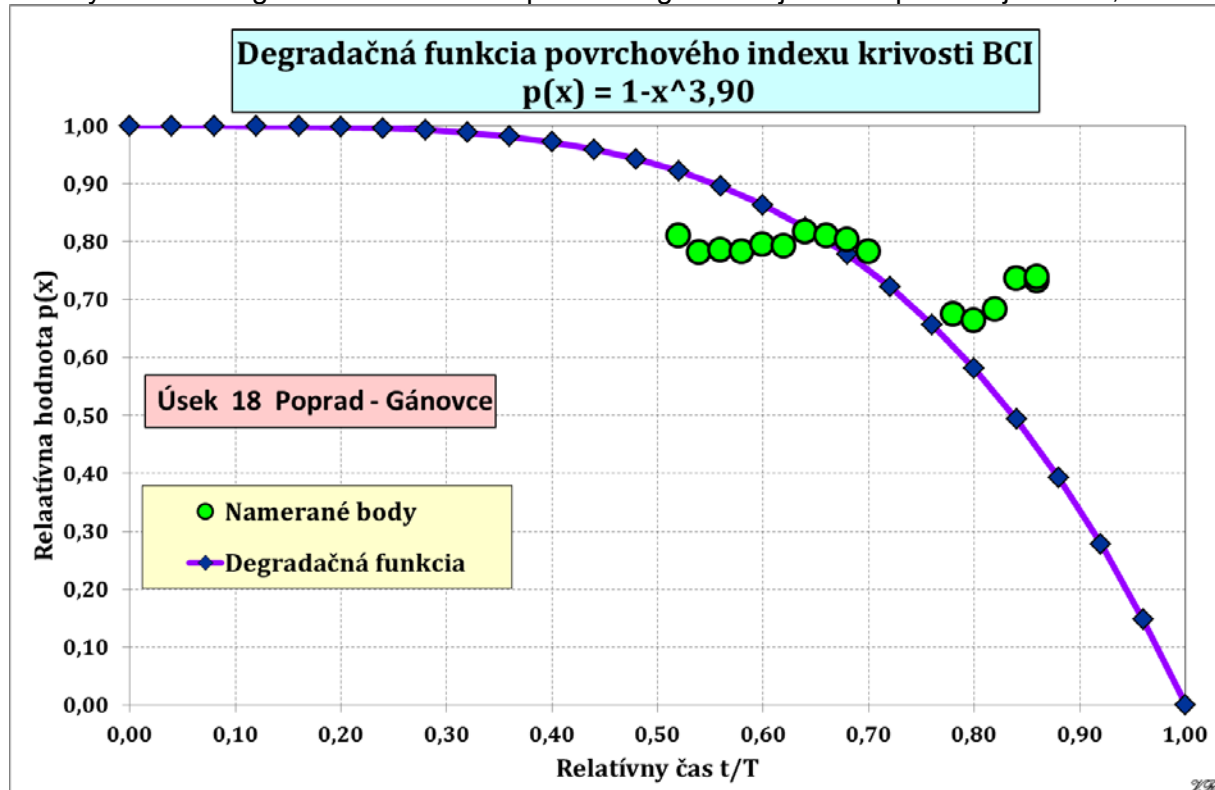
Obrázok 21.6

Degradačná funkcia únosnosti zisťovaná prostredníctvom indexu krivosti podkladu BCI je zobrazená na obrázku 21.6. Hodnoty nezodpovedajú tendencie zmeny, napriek tomu sme vyhodnotili degradačnú funkciu. Exponent degradačnej funkcie pre BCI je  $B = 3,9$ .

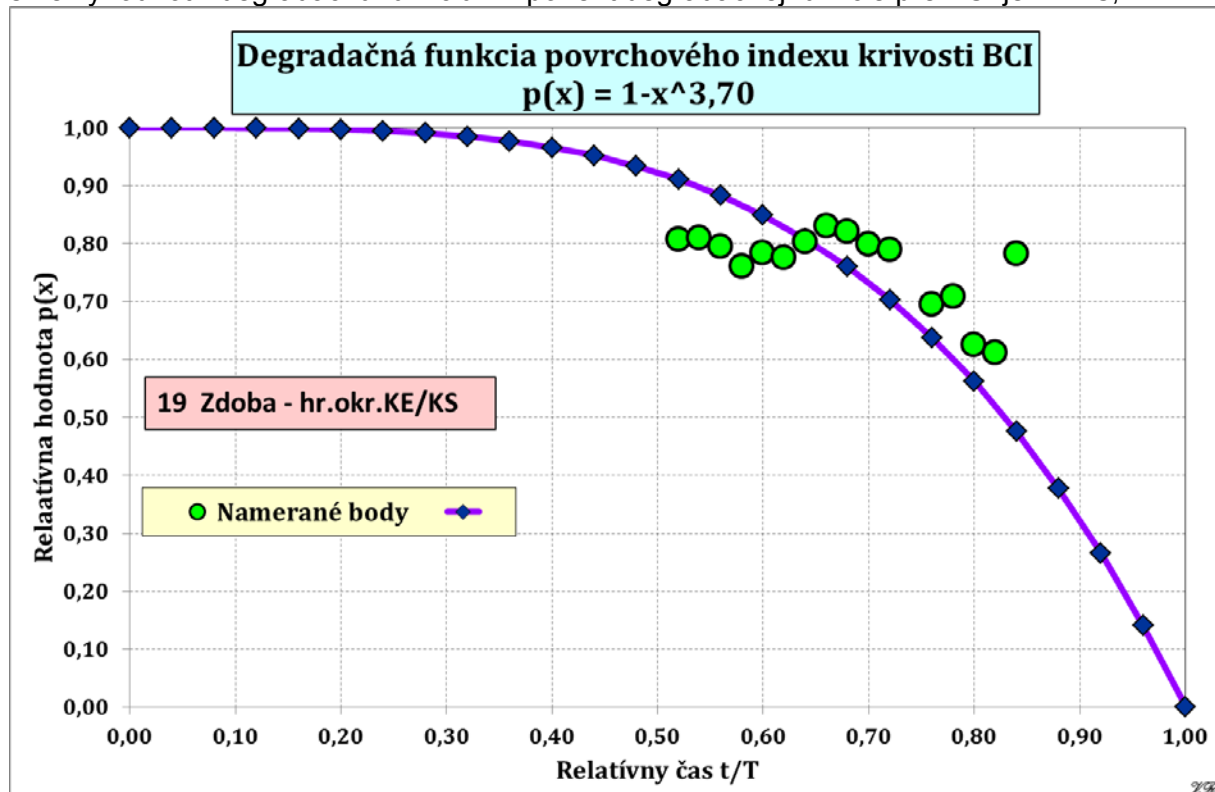
Obrázok 22.6

Degradačná funkcia únosnosti zisťovaná prostredníctvom indexu krivosti podkladu BCI je zobrazená na obrázku 22.6. Hodnoty nezodpovedajú tendencie zmeny, napriek tomu sme vyhodnotili degradačnú funkciu. Exponent degradačnej funkcie pre BCI je  $B = 3,7$ .

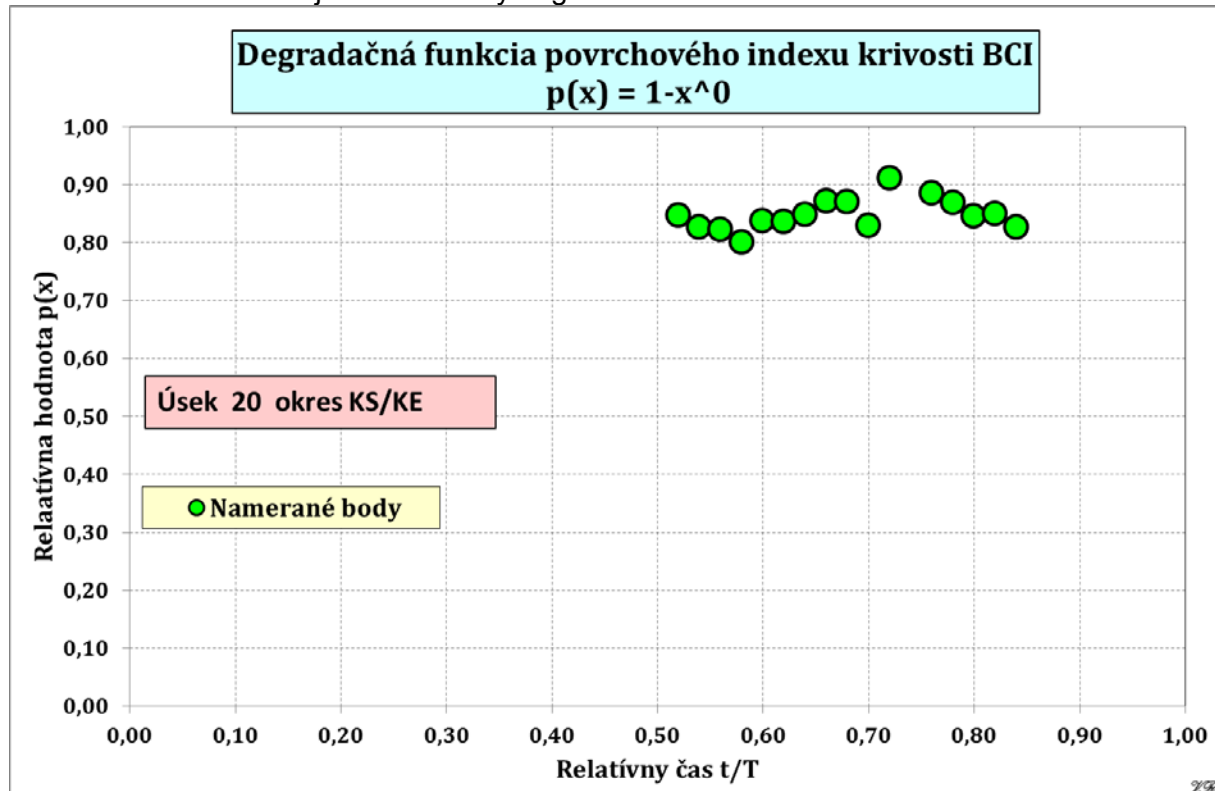
Obrázok 23.6

Degradačná funkcia únosnosti zisťovaná prostredníctvom indexu krivosti podkladu BCI sa nedala odvodiť jednotlivé body degradácie sú zobrazené na obrázku 23.6.

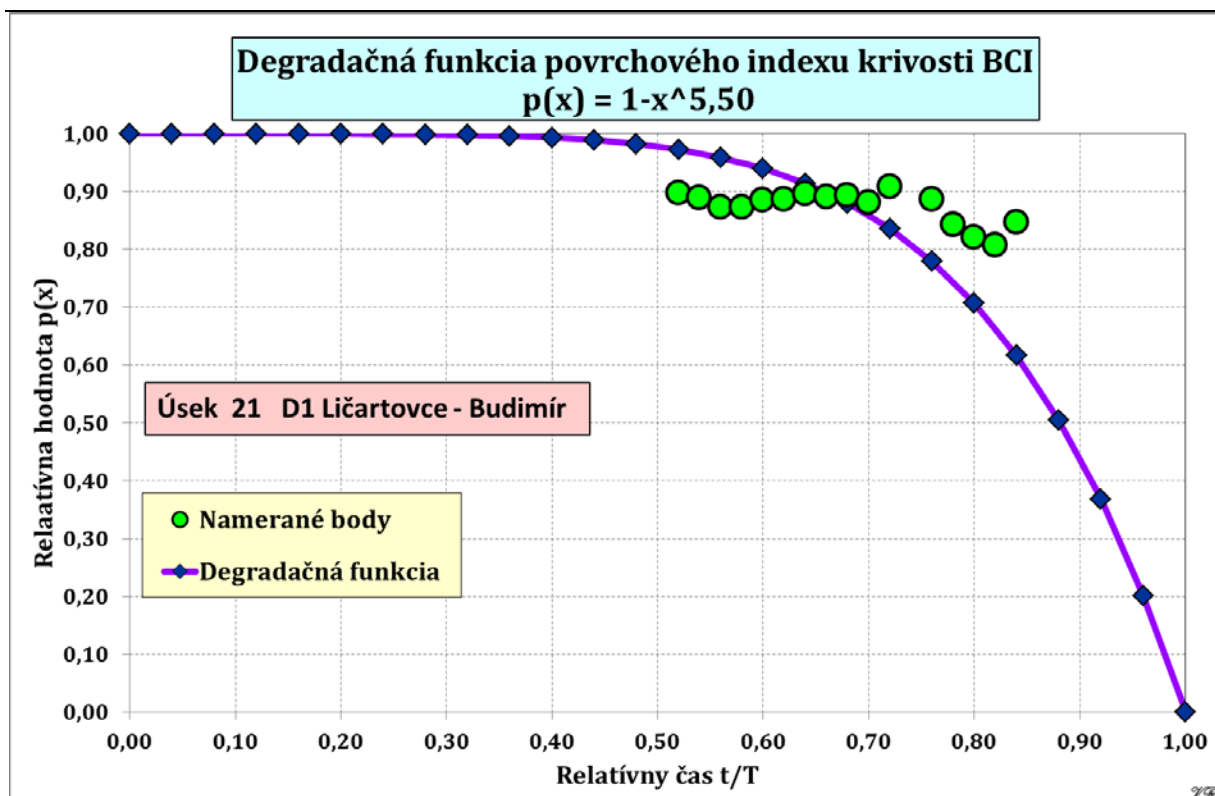
Obrázok 24.6

Degradačná funkcia únosnosti zisťovaná prostredníctvom indexu krivosti podkladu BCI je zobrazená na obrázku 24.6. Hodnoty nezodpovedajú tendencii zmeny, napriek tomu sme vyhodnotili degraďačnú funkciu. Exponent degraďačnej funkcie pre BCI je  $B = 5,5$ .

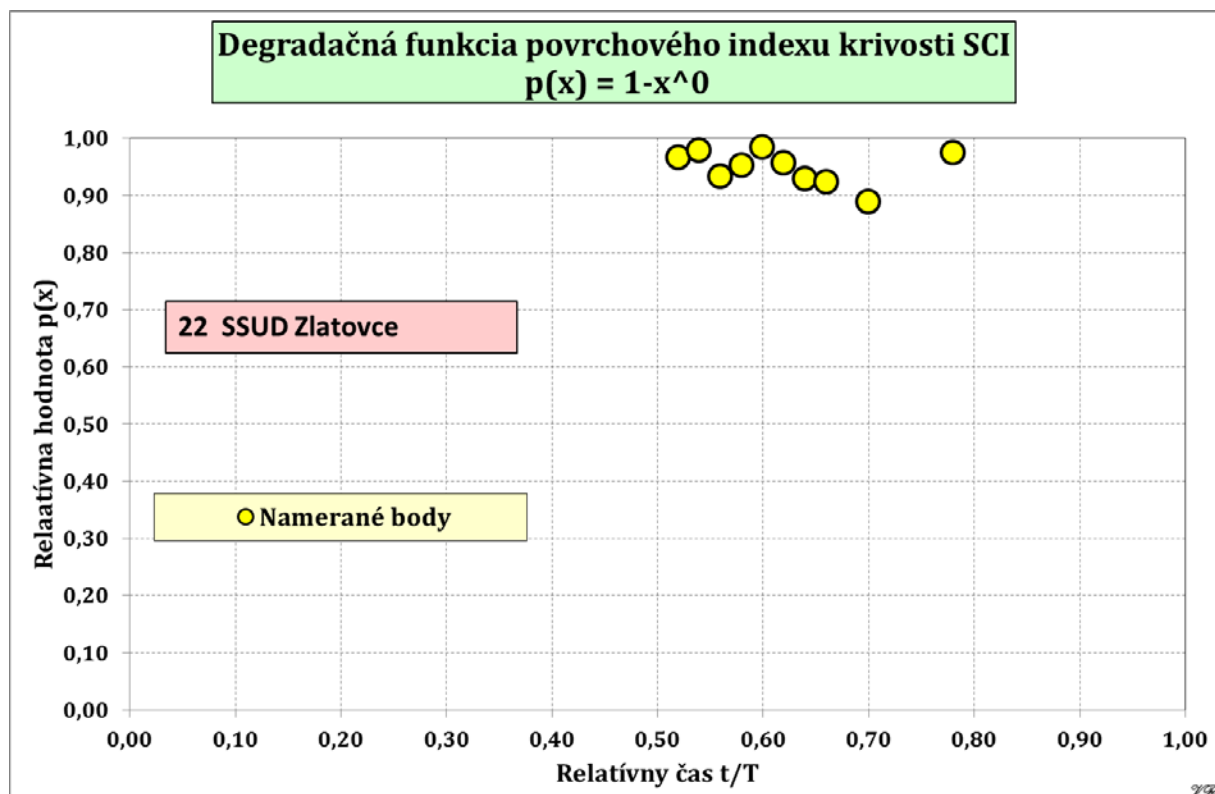
Obrázok 25.5

Zmeny indexov boli bez významnej zmeny a jednoznačnej tendencie nárastu. Degradačná funkcia únosnosti zisťovaná prostredníctvom indexu krivosti povrchu SCI sa nedala odvodiť. Jednotlivé body sú zobrazené na obrázku 25.5.

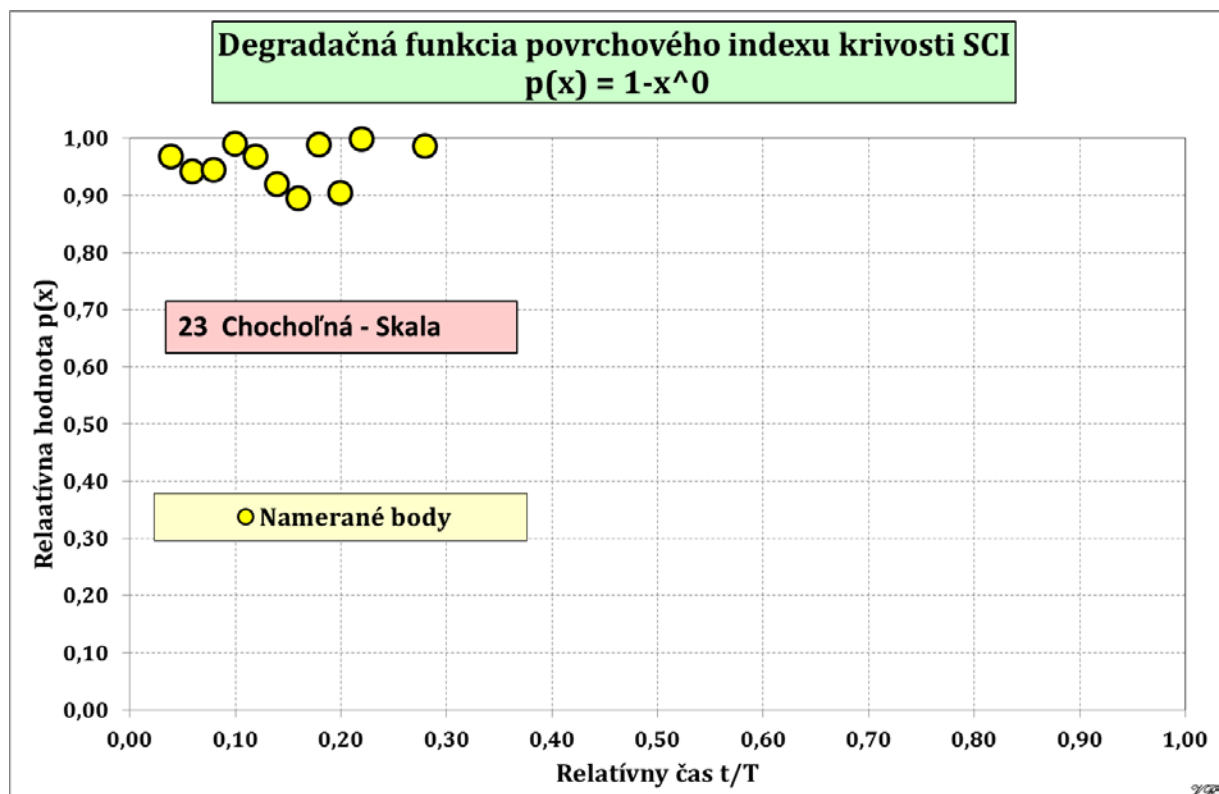
Obrázok 26.5

Zmeny indexov boli bez významnej zmeny a jednoznačnej tendencie nárastu. Degradačná funkcia únosnosti zisťovaná prostredníctvom indexu krivosti povrchu SCI sa nedala odvodiť. Jednotlivé body sú zobrazené na obrázku 26.5.
