## **Rozborová úloha (RÚ)**

*Metodika merania a vyhodnocovania stavu povrchu  
vozovky pomocou zariadenia LineScan - 1. etapa*  
*Hodnotenie stavu povrchu vozovky kamerovým systémom  
LineScan - 2. etapa*

**Úloha RVT 2010/2011**

**Objednávateľ:** Slovenská správa ciest, Miletičova 19 , 826 19 Bratislava

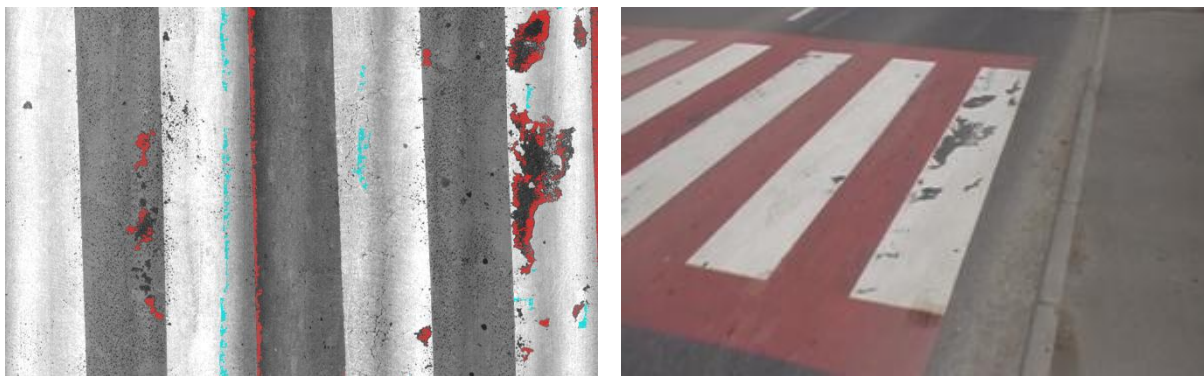
Podrobnou vizuálnou prehliadkou nebola porucha označená ako výtlk, nakoľko išlo o nesprávne vodorovné dopravné značenie. LineScan poruchu zachytil rovnako ako videozáznam.

*Obrázok 24 Výtlk – LineScan versus videozáznam*

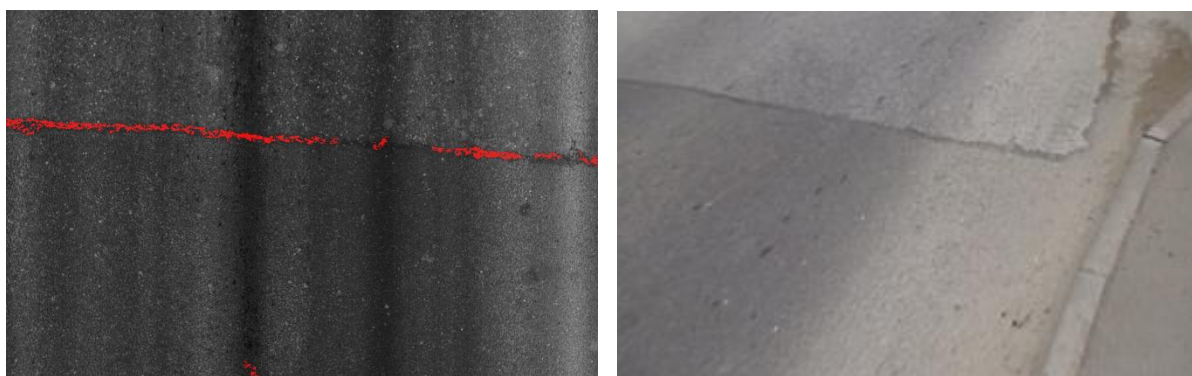
Podrobnou vizuálnou prehliadkou bola porucha označená ako zmena povrchu vozovky. Nachádza sa v staničení 72,5 m a Linescan poruchu zachytil. Videozáznamom je porucha viditeľná.

*Obrázok 25 Zmena povrchu – LineScan versus videozáznam*

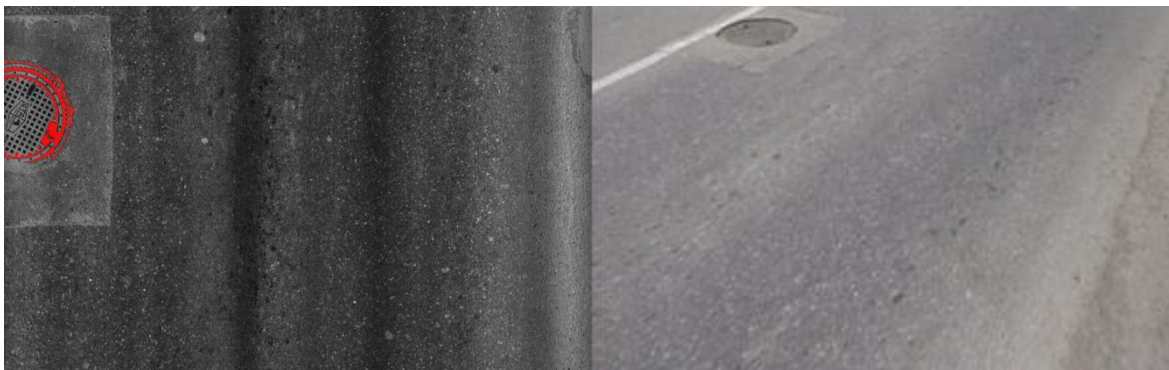
Podrobnou vizuálnou prehliadkou bola porucha označená ako porucha na inžinierskych sieťach. Nachádza sa v staničení 90 m a LineScan poruchu zachytil. Videozáznamom je porucha viditeľná.

*Obrázok 26 Porucha na sieti – LineScan versus videozáznam*

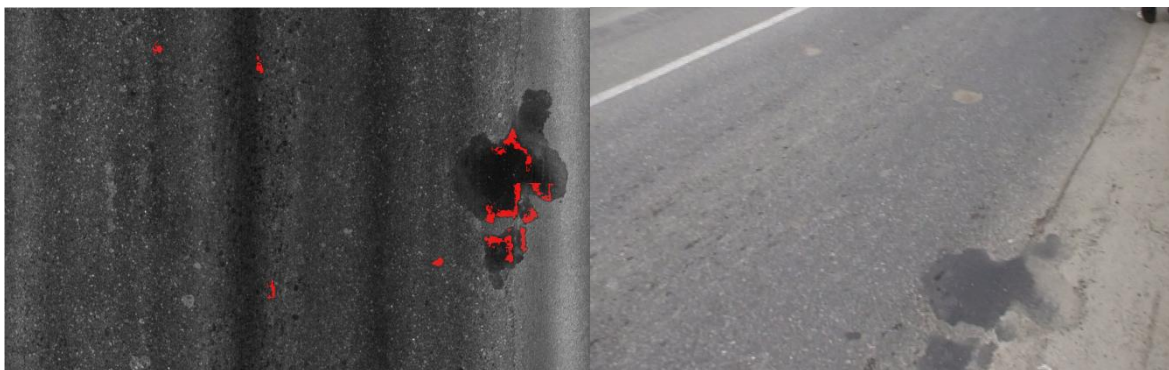
Podrobnou vizuálnou prehliadkou nebola porucha označená. Nachádza sa v staničení 92 m a LineScan poruchu zachytil. Videozáznamom je porucha viditeľná.

*Obrázok 27 Oprava – LineScan versus videozáznam*

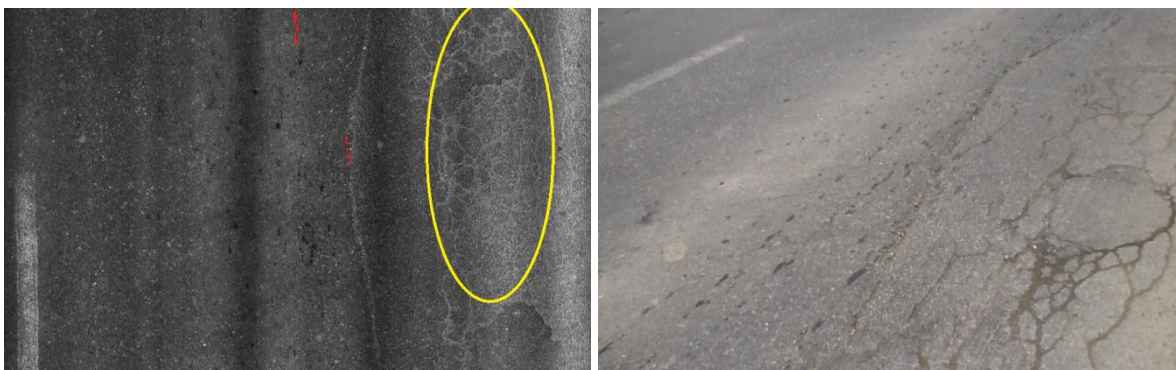
Podrobnou vizuálnou prehliadkou bola porucha označená ako siet'ové trhliny. Nachádza sa v staničení 98 m a LineScan poruchu správne nezachytil. Videozáznamom je porucha viditeľná.

*Obrázok 28 Siet'ové trhliny – LineScan versus videozáznam*

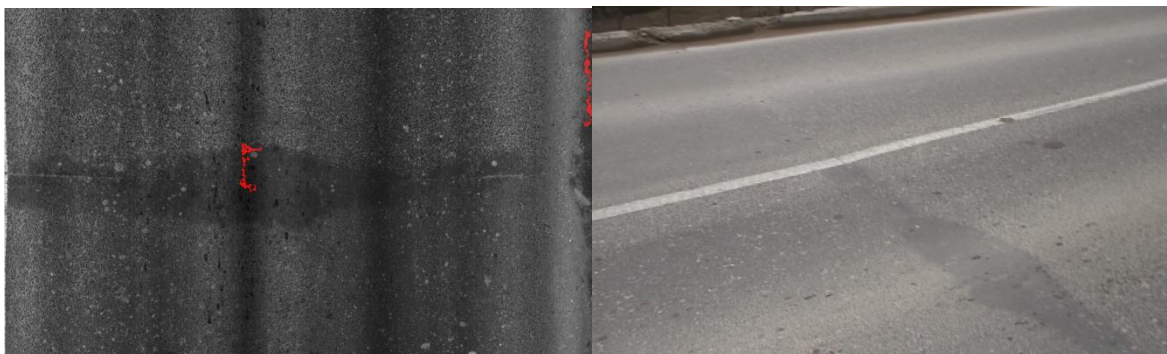
Podrobnou vizuálnou prehliadkou bola porucha označená ako priečna trhlina. Nachádza sa v staničení 289,5 m a LineScan presný typ poruchy neoznačil. Videozáznamom je porucha viditeľná.

*Obrázok 29 Priečna trhlina – LineScan versus videozáznam*

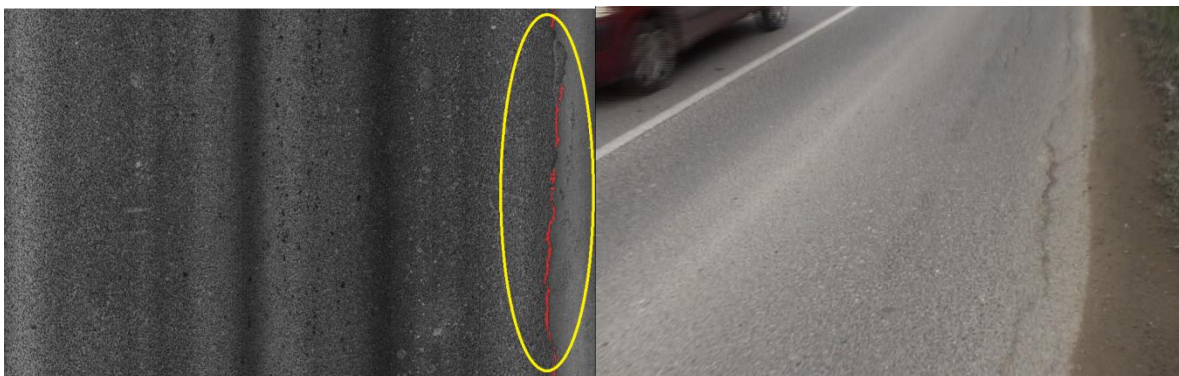
Podrobnou vizuálnou prehliadkou bola porucha označená ako olámané okraje. Nachádza sa v staničení 302 m a LineScan poruchu označil. Videozáznamom je porucha viditeľná.

*Obrázok 30 Olámané okraje – LineScan versus videozáznam*

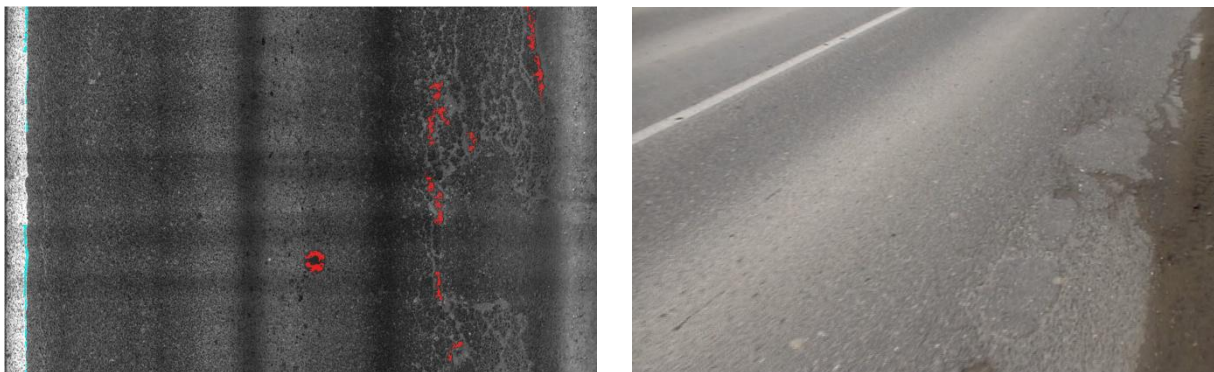
Podrobnou vizuálnou prehliadkou bola porucha označená ako rozpad povrchu. Nachádza sa v staničení 314 m a LineScan presný typ poruchy neoznačil. Videozáznamom je porucha viditeľná.

Obrázok 31 Rozpad povrchu – LineScan versus videozáznam

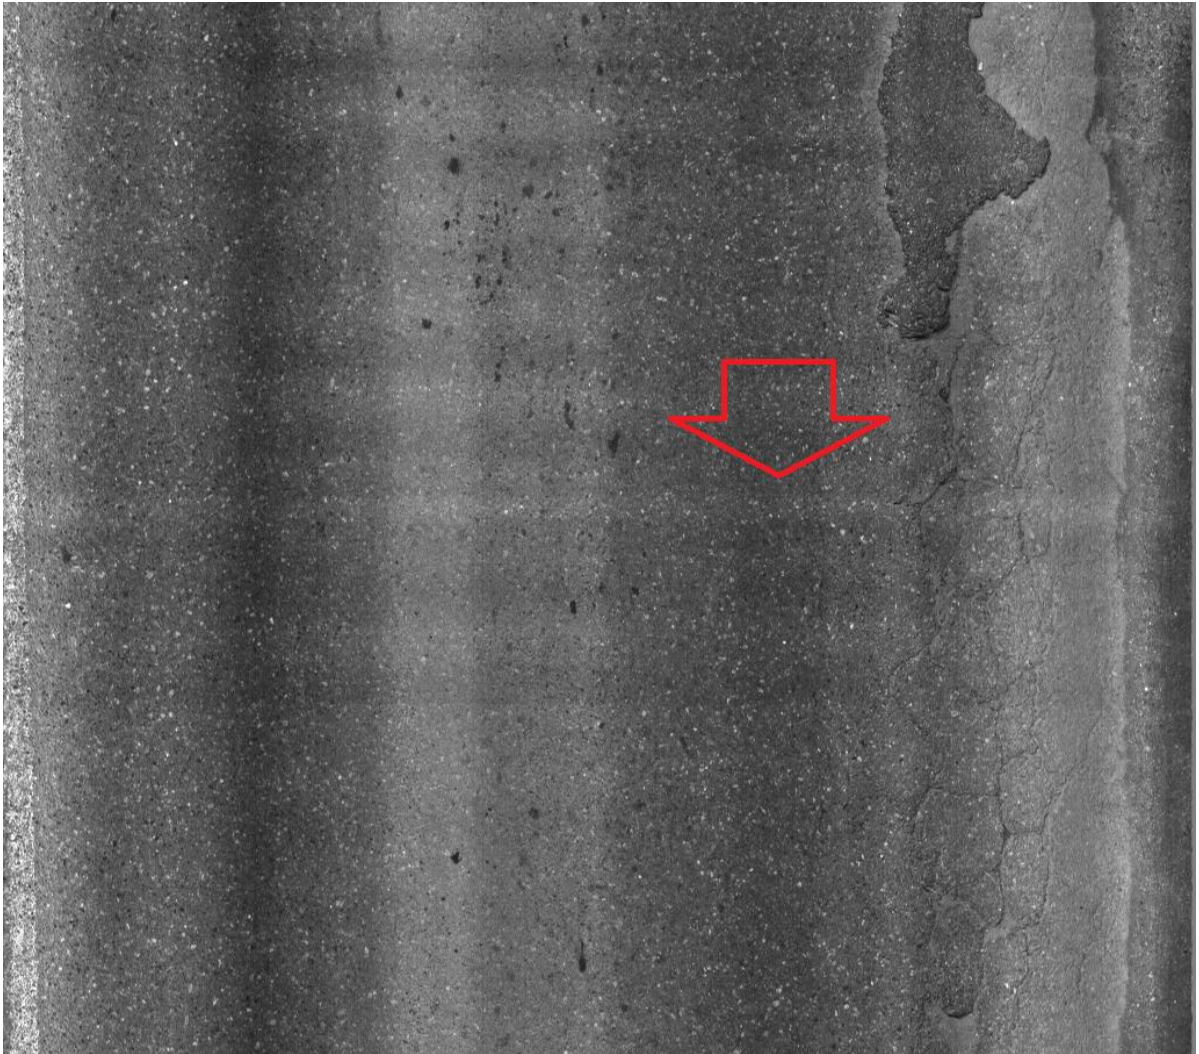
*Obrázok 33 Meranie pri premenlivej rýchlosti - viditeľné artefakty*

Celkovo má však obraz prijateľnú kvalitu aj pri premenlivej rýchlosti (v rozumnej miere). Pri veľkej zmene rýchlosti (nečakaná prekážka na trase) sa výsledok merania zaťažuje chybou. Pokiaľ je to možné, treba sa tomuto prípadu vyvarovať, prípadne ho predvídať a následne upraviť.

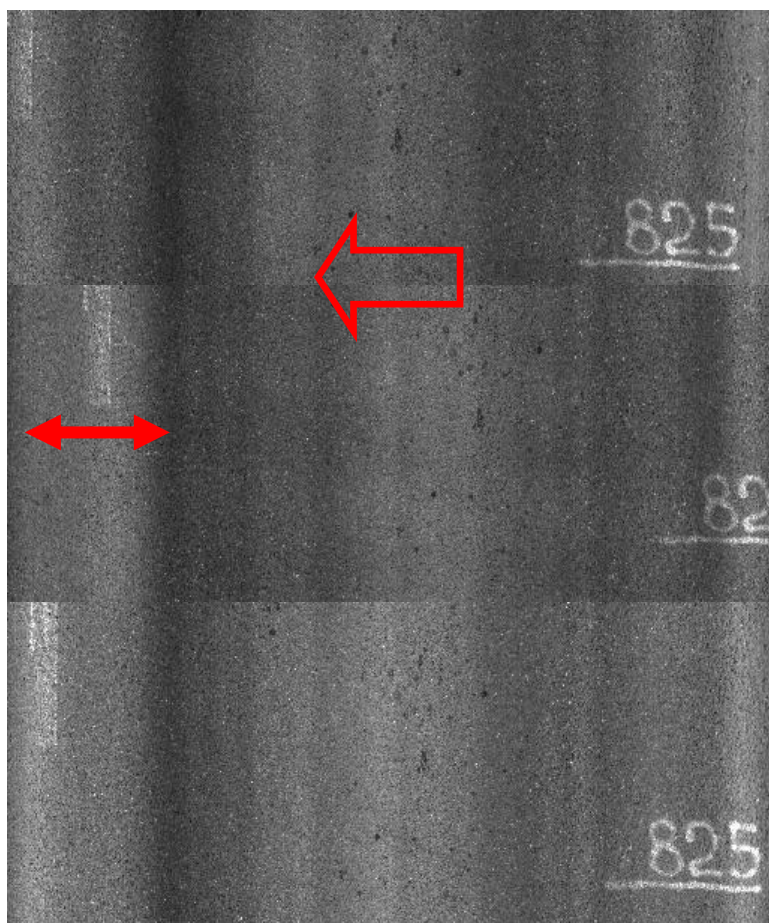
Operátor vozidla pri meraní zistil výpadky LED modulov. Zariadenie LineScan nebolo schopné zistiť tento druh poruchy a neupozornilo operátora. Na pomerne malom monitore (prípadne v slnečný deň, kedy nie je dobre vidieť na monitor) operátor nie je schopný z nasnímaného obrazu poznať chybné osvetlenie, preto by bolo vhodné LineScan doplniť o systém na zistenie poruchy osvetlenia, či už charakteru výpadok LED modulu, prípadne špina na LED osvetlení, prípadne nečistoty na ochrannom skle kamery.

*Obrázok 34 Opakovateľnosť, tmavé pruhy*

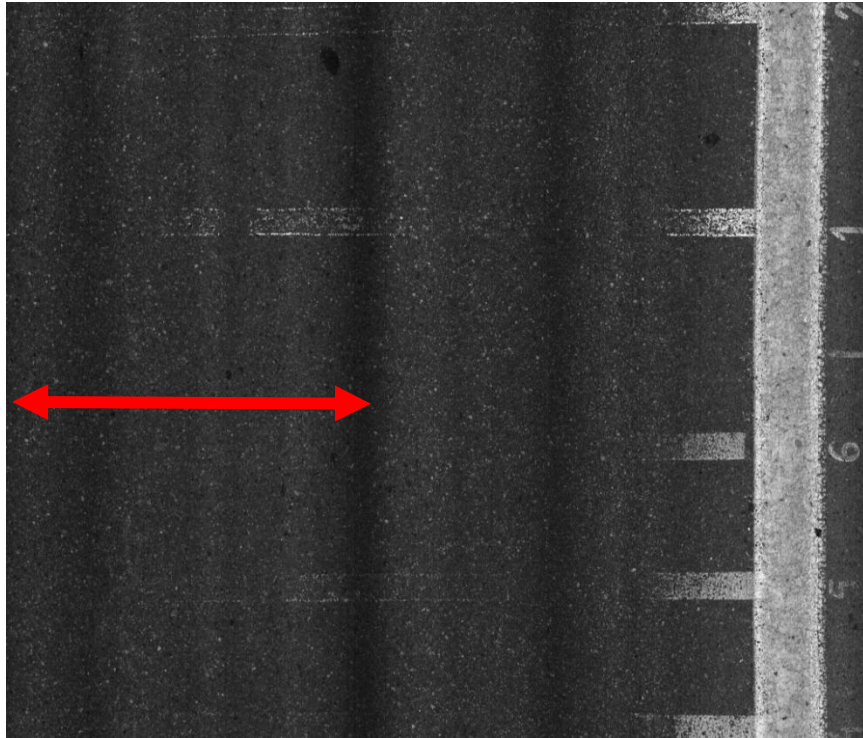
*Obrázok 35 Výpadok osvetlenia*

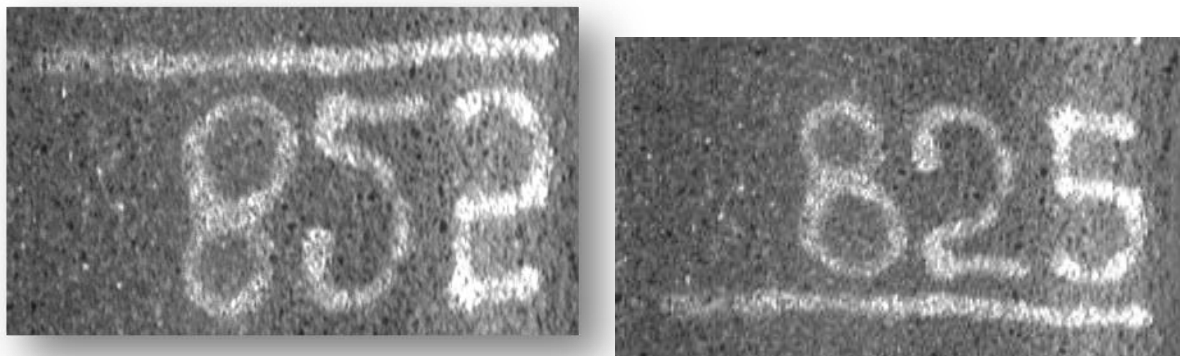
- výsledný obraz je prevrátený, jednotlivé snímky z riadkovej kamery sú zobrazované v opačnom poradí (pozri Obrázok 36 – staničenie);
- chýba možnosť ZOOM;
- aj po analýze obrazu a vypočítaní UCI indexu (Unified Crack Index – pozri manuál k RoadView) zobrazuje program výsledný obraz aj na relatívne výkonnom počítači veľmi spomalene a preto sa výsledok analyzuje veľmi obtiažne;
- vypočítaná analýza obrazu (UCI index) nie je kompatibilná s ver.1.1.0.6.

*Obrázok 36 Prevrátený obraz (vľavo), správne staničenie z ver.1.1.0.6 (vpravo)*

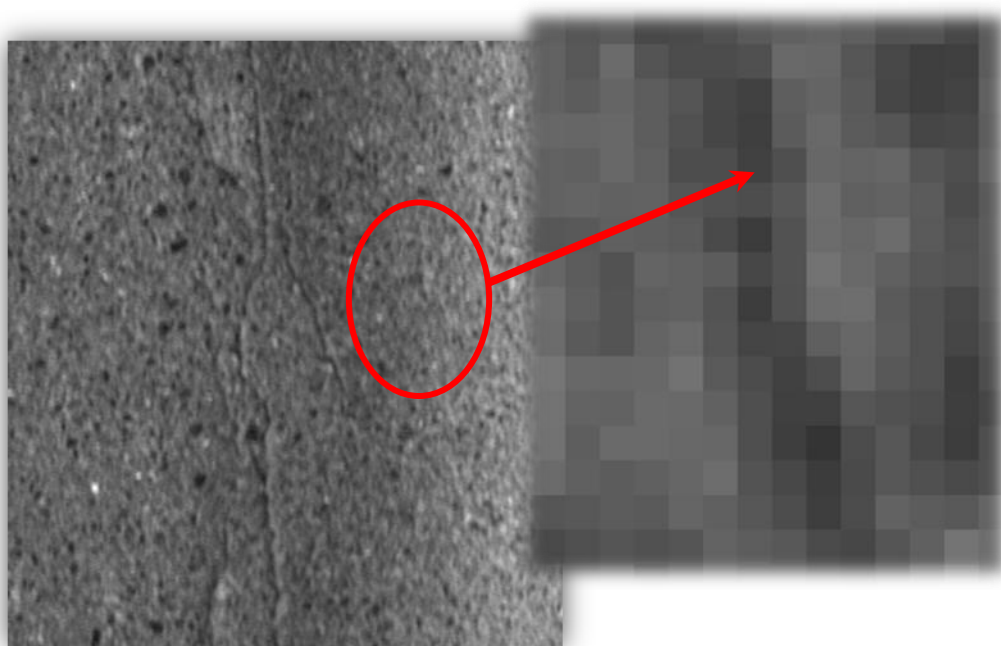
Systém LineScan obsahuje riadkovú kameru, ktorá má rozlíšenie **2048 p.x.** a záber **3,5 m.** Z toho vyplýva, že veľkosť jedného pixelu je cca **2 mm.** Trhlina cca 4 mm je v obraze reprezentovaná 2, resp. 1 pixelom (obrázok 48). Pre úspešnú detekciu je to nedostačujúce.

Pri tejto konfigurácii je veľmi náročné detekovať trhlinu zobrazenú na obrázku 48. Je možné nasadiť napr. „semienkový algoritmus“, ale pri daných podmienkach by úspešnosť nebola až tak optimistická. Pri trhline pod 4 mm je to nereálne. Už poruchu na obrázku 1 (cca 4mm) je voľným okom veľmi ťažké rozpoznať.

*Obrázok 48 Rozlíšenie LineScan*

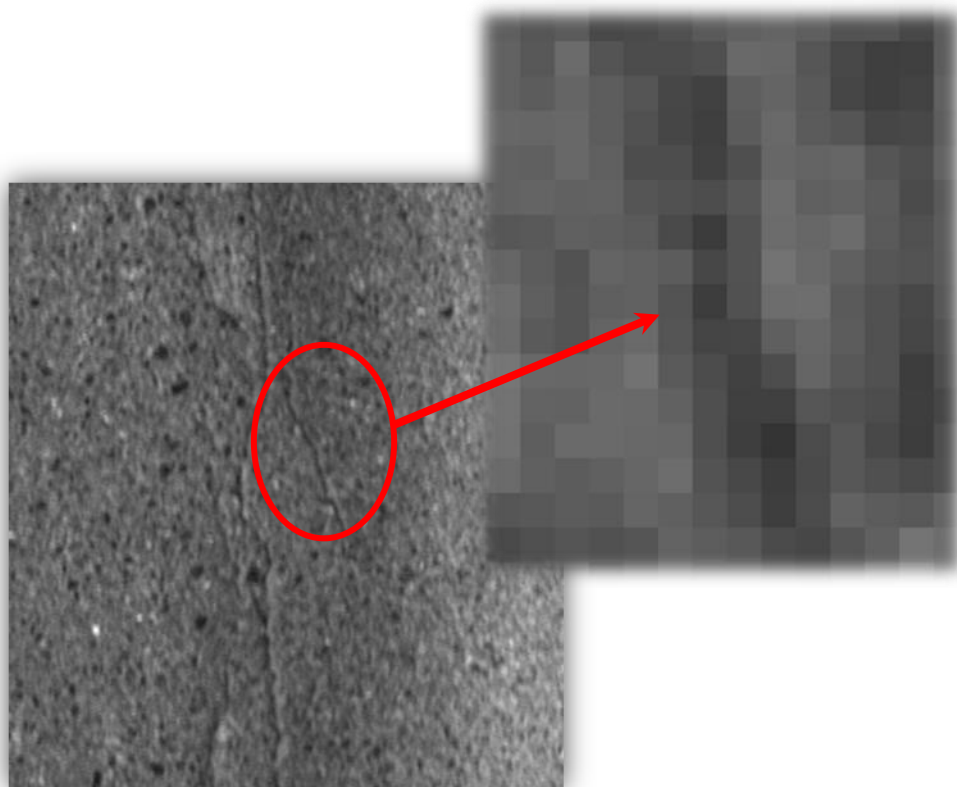
Systém LineScan obsahuje riadkovú kameru, ktorá má rozlíšenie **2048 px** a záber **3,5 m**. Z toho vyplýva, že veľkosť jedného pixlu je cca **2 mm**. Trhlina cca 4 mm je v obraze reprezentovaná 2, resp. 1 pixlom (obrázok 54). Pre úspešnú detekciu je to nedostačujúce.

*Obrázok 54 Rozlíšenie LineScan*

Pri tejto konfigurácii je veľmi náročné zistiť trhlinu zobrazenú na obrázku. Je možné nasadiť napr. „semienkový algoritmus“, ale pri daných podmienkach by úspešnosť nebola až tak optimistická. Pri trhlina pod 5mm je to nereálne. Už poruchu na obrázku (cca 5mm) je voľným okom veľmi ťažké rozpoznať.
