## 1. A FŐVIZSGÁLAT ÖSSZEFOGLALÓ LAPJA

Fővizsgálat készült:		<b>2014. október 31.</b>
Készítője:		<b>Breuer Péter, Hódi Szabolcs</b>
Vizsgált híd:		<b>Medvei Duna-híd</b>
Építési év:	alépitmény és felszerkezet pályaszerkezet	<b>1939-42</b> <b>1973 / 1994</b>

Híd szerkezeti rendszere: **Háromnyílású, folytatólagos alsó-pályás szegecselt rácsos főtartójú, vasbeton pályalemezes hídszerkezet**

A Magyar Közút Nonprofit Zrt. az Országos közutakon lévő hidak 2014. évi fővizsgálata és célvizsgálata „Híd fő- és célvizsgálat 2014.” tárgyában 2014/7/S 069-118906 sz. hirdetéssel megindított nyílt közbeszerzési eljárást folytatott le, melynek eredményeként a PFMV-MK-2014 Konzorciumot a 3., 4., 6. és 21. részek tekintetében nyertesnek nyilvánította. Tárgyi megbízás keretében Cégünk (MSc Mérnöki Tervező és Tanácsadó Kft.) végzi el a Magyar Közút NZrt. Győr-Moson-Sopron Megyei Igazgatósága kezelésében lévő 14. számú Győr-Vámoszabadi II. rendű főút 12+559 km szelvényében lévő, 1621 törzsszámú **Medvei Duna-híd** időszakos fővizsgálatát.

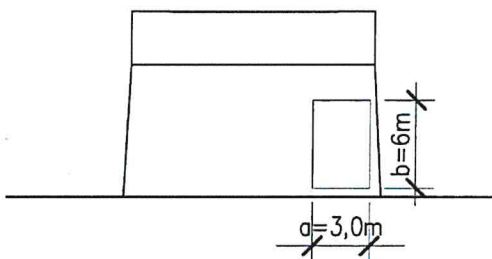
- Vámosszabadi felőli hídfő sérült burkolóköveinek kijavítása  
 $A = 3 \text{ m. } b = 6 \text{ m: } A = a \times b = 18 \text{ m}^2 +10\% \rightarrow 20 \text{ m}^2$

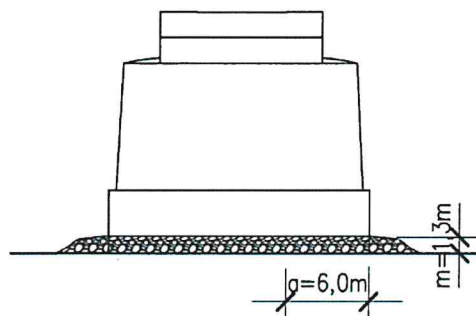
- pillérek sérült burkolóköveinek kijavítása  
 Az összesített pillér felület  $\sim 1-2\%$ -a.  
 Össz pillér felület:  $4 \times 160 + 4 \times 34 = 776 \text{ m}^2$   
 $1,5\% \times 776 \text{ m}^2 = 11,64 \text{ m}^2 \rightarrow 15 \text{ m}^2$
- Medve felőli pillér kőszórás-védelmének helyreállítása  
 $a = 6 \text{ m. } b = 1.3 \text{ m. } m = 1.3 \text{ m: } A = a \times b \times m = 10,1 \text{ m}^3 +10\% \rightarrow 12 \text{ m}^3$
