Elaborát „Výsledky kontroly zrozumiteľnosti, úplnosti a kvality dopravného značenia na cestách I. triedy v SR v roku 2013“ bola spracovaná v rámci kontraktu pre MDPT SR a je na Slovenskej správe ciest zaevidovaná pod číslom 5403/2013/2310/44716

## VÝSLEDKY KONTROLY ZROZUMITEĽNOSTI, ÚPLNOSTI A KVALITY DOPRAVNÉHO ZNAČENIA NA CESTÁCH I. TRIEDY V SR

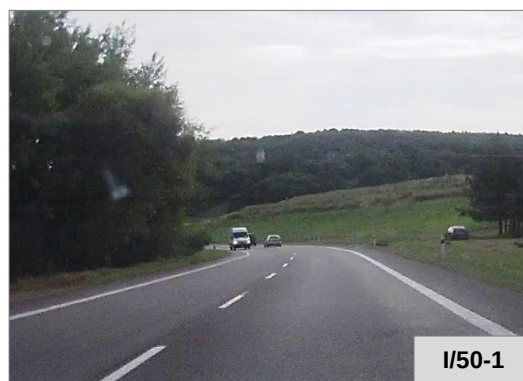
⇒ **I/50 - 1 : km 240,100 – 286,000**

1. Chýbajúce zvislé DZ B 29a / B 29b „zákaz/koniec zákazu predchádzania“ na začiatku / konci súvislej pozdĺžnej čiary V 1a. Úseky ciest so zákazom predchádzania určených vodorovnou dopravnou značkou V 1a „súvislá pozdĺžna čiara“ bez označenia zvislými dopravnými značkami B 29a / B 29b sú uvedené v nasledujúcej tabuľke.

2. Úsek km 240,630 – 240,840 – v zákrute je povolené predchádzanie prerušovanou pozdĺžnou čiarou V 2a. Odporúčame prehodnotiť povolenie predchádzania – viď foto I/50-1-2.

**Opatrenie :** Osadiť v predmetných úsekoch v úrovni začiatku / konca súvislej čiary V 1a zvislé DZ B 29a / B 29b, prehodnotiť možnosť predchádzania v úseku km 240,630 – 240,840.

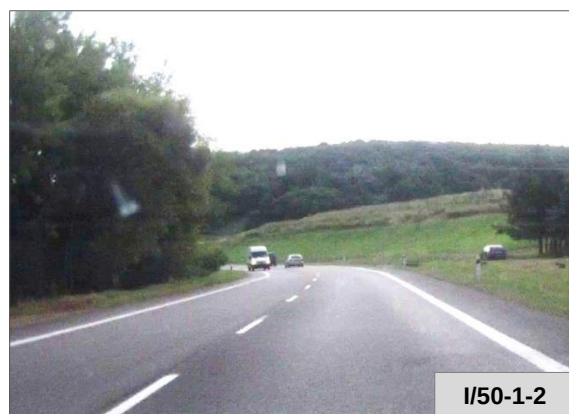
1. km 247,120 – zeleň prekrývajúca ZDZ b 27a „zákaz odbočovania vľavo „ nachádzajúca sa na ceste I/50 pred križovatkou s ul. Stred – viď foto I/50-2-1.
2. km 247,120 – rozpor v dopravnom značení  
Na ceste I/50 je pred križovatkou s MK (ul. Stred) osadená ZDZ B 27b „zákaz odbočovania vľavo“ s dodatkovou tabuľkou, z ktorej vyplýva, že odbočovať vľavo

nesmú len vozidlá nad 12 t okrem dopravnej obsluhy. Podľa správnosti, do miestnej komunikácie však nemajú odbočovať všetky vozidlá, nielen vozidlá nad 12 t, nakoľko do MK je zákaz vjazdu všetkých vozidiel určený ZDZ B 2 – vid' foto I/50-2-1.

**Opatrenie :** odstránenie dodatkovkej tabuľky E 6+E 12, nachádzajúcich sa pod ZDZ B 27a.

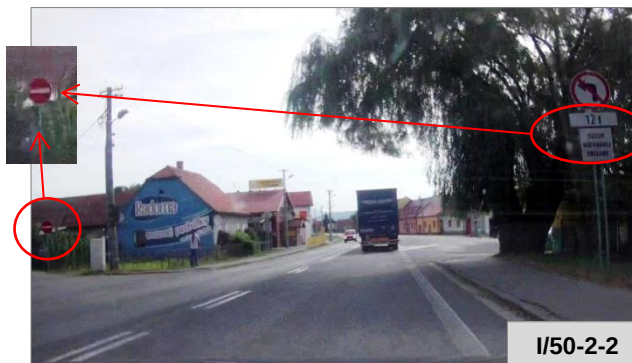
3. km 247,580 - pred križovatkou so Športovou ulicou, pripájajúcou sa na cestu I/50 sprava, chýba na ceste I/50 zvislá DZ P 8 „hlavná cesta“- vid' foto I/50-2-3.

**Opatrenie :** osadiť na I/50 pred križovatku so Športovou ulicou ZDZ P 8.

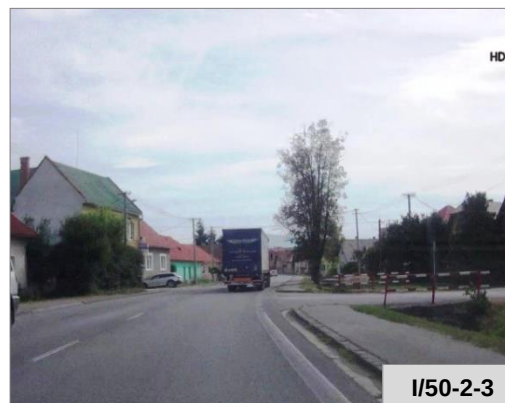
4. Zákaz predchádzania je v obci Zvolenská Slatina určený len vodorovnými DZ V1a a V3. Chýbajú zvislé DZ B 29a / B 29b (začiatok/koniec predchádzania).

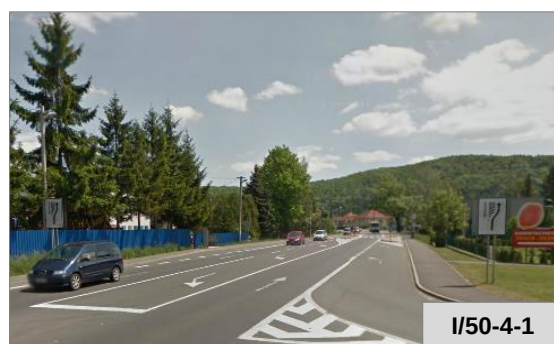
1. km 249,560 – zvislá dopravná značka C 29 „zmena smeru jazdy“ nezodpovedá skutočnému vedeniu jazdného pruhu. Dopravná značka upozorňuje na vybočenie jazdného pruhu vpravo, pričom v skutočnosti je jazdný pruh vedený priamo – vid' foto I/50-4-1.

**Opatrenie:** Nakoľko ZDZ C 29 zbytočne zavádza vodičov, odporúčame ZDZ odstrániť.

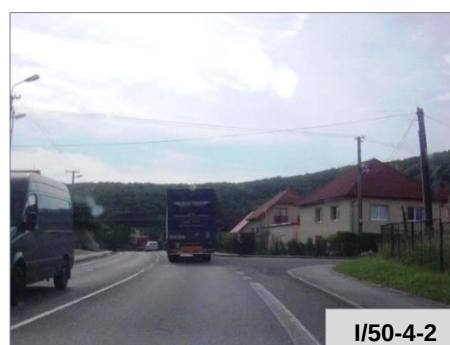
2. km 249,760 – pred križovatkou s MK (Riečnou ulicou), pripájajúcou sa na cestu I/50 sprava, chýba na ceste I/50 zvislá DZ P 8 „hlavná cesta“- vid' foto I/50-4-2.

**Opatrenie** : nakoľko križovatka je vzdialená 50 m od predchádzajúcej priesečnej križovatky, odporúčame vymeniť dodatkovú tabuľku P 12 „tvar križovatky“, ktorá je osadená pod ZDZ P8 „hlavná cesta“ platiaca pre predchádzajúcu križovatku, za dodatkovú tabuľku P 14 „ tvar dvoch križovatiek“

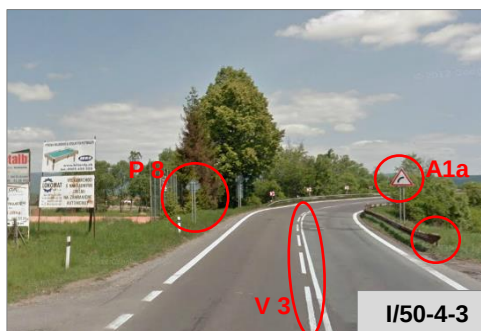
3. úsek km 250,315 - 250,350 – za križovatkou s MK (Malinovského ul.) začína na ceste pravotočivá zákruta – vid' foto I/50-4-3.

a) Výstražná dopravná značka A 1a „zákruta vpravo“ je osadená na začiatku zákruty a nie 50 m pred zákrutou ako to požadujú „Zásady pre používanie dopravného značenia na PK“ v intraviláne.

b) Zvodidla pred začiatkom zákruty nezačínajú výškovým nábehom zapusteným do zeme.

c) Vozidlám v protismere je dovolené predbiehanie prerušovanou pozdĺžnou čiarou (V 3) aj napriek tomu, že je v bezprostrednej blízkosti križovatka.

**Opatrenie** : posunúť ZDZ A 1a aspoň na hranicu križovatky, vymeniť zvodnicu zvodidla za výškový nábeh, zmeniť VDZ V3 za V 1a „súvislá pozdĺžna čiara“.

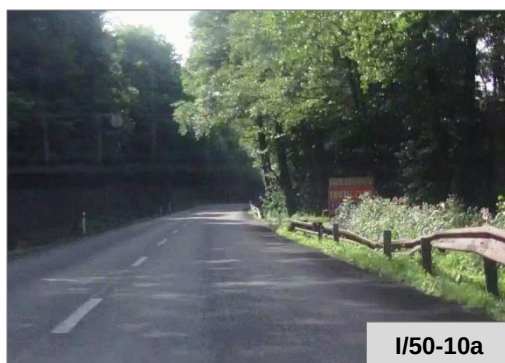
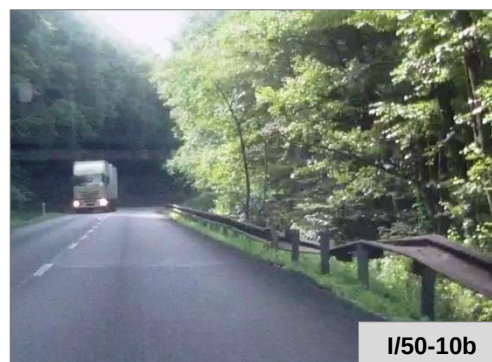
Poškodené zvodidlá – vid' foto I/50-10a,b.

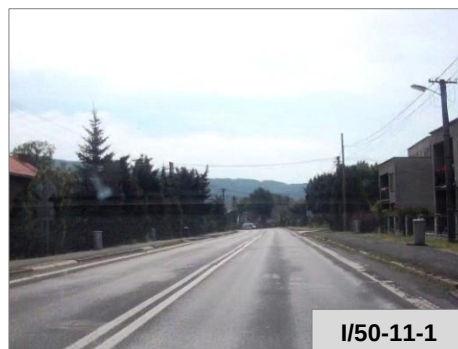
1. Od začiatku obce Mýtna v km 273,230 až po km 274,750 cca 230 m za jej koncom, oddeľuje protismerné jazdné pruhy cesty I/50 dvojitá čiara V 1b – vid' foto I/50-11-1.
2. Km 273,240 - pred dvomi križovatkami s miestnymi komunikáciami je zvislá dopravná

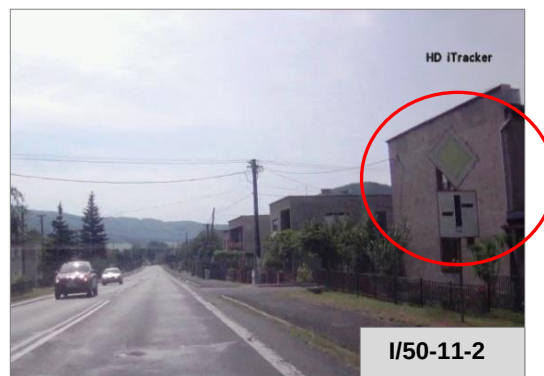
značka P 8 „hlavná cesta“ s dodatkovou tabuľkou P 15 s tvarom križovatiek – viď foto I/50-11-2. Tvar dodatkovkej tabuľky nezodpovedá skutočnému poradiu stykových križovatiek, nakoľko najskôr sa na cestu I/50 pripája miestna komunikácia sprava až potom zľava. V zmysle vyhlášky 9/2009 by sa dodatková tabuľa nemusela osadiť pod ZDZ P 8 vôbec, keďže druhá miestna komunikácia sa pripája zľava a v tejto križovatke platí pravidlo pravej ruky.

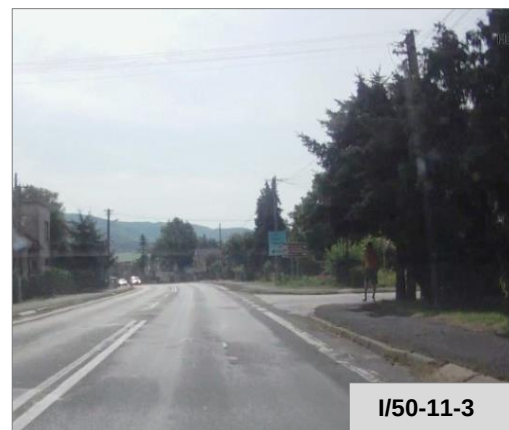
3. Km 273,570 - pred križovatkou s MK, pripájajúcou sa sprava, chýba na ceste I/50 dopravná značka upravujúca prednosť v jazde P 8 „hlavná cesta“ – viď foto I/50-11-3.
4. km 273,880 - zvislá dopravná značka IP 6 „priechod pre chodcov“ osadená pri priechode pre chodcov pri Krivánskom potoku je v smere Zvolen, pootočená o 180 stupňov – viď foto I/50-11-4.

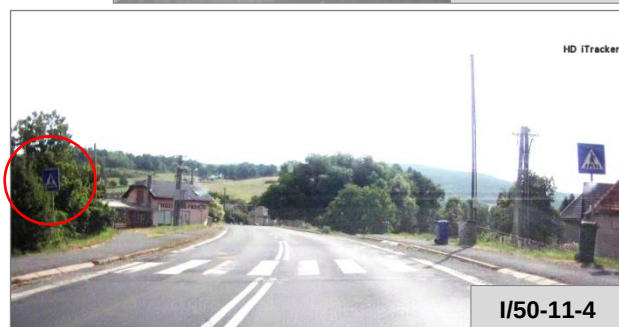
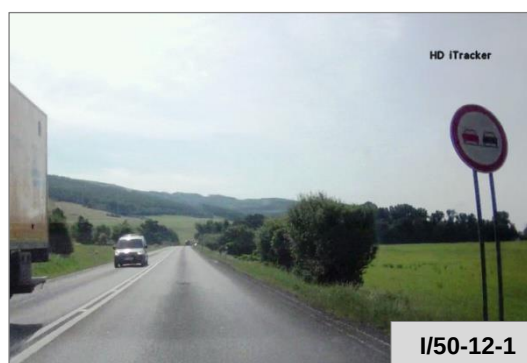
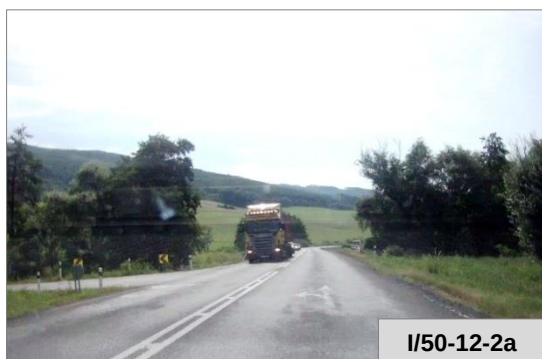
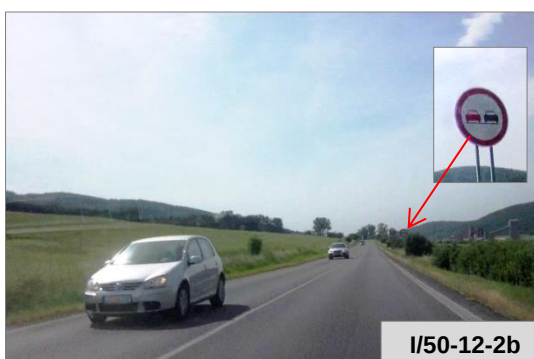
⇒ **I/50 - 12 : úsek km 274,850 – 275,400**  
(správca : IVSC BB – BB kraj, okres Lučenec)

1. V úseku je zákaz predchádzania určený dvojitou súvislou pozdĺžnou čiarou V 1b - viď foto I/50-12-1. Dvojité čiar je však v úseku neopodstatnená, nakoľko tento typ čiar sa aplikuje v prípade, že protismerný jazdný pás tvoria min. 2 jazdné pruhy. Cesta I/50 je v tomto úseku dvojpruhová obojsmerná komunikácia.
2. Za križovatkou s cestou III/050108 (zo smeru Dobroč) nie je osadená zvislá DZ B 29a „zákaz predchádzania“ - viď foto I/50-12-2a. ZDZ B 29a je však osadená v km kde je neopodstatnená, nakoľko je osadená v strede úseku zákazu predchádzania určenom súvislou pozdĺžnou čiarou V 1a –viď foto I/50-12-2b.

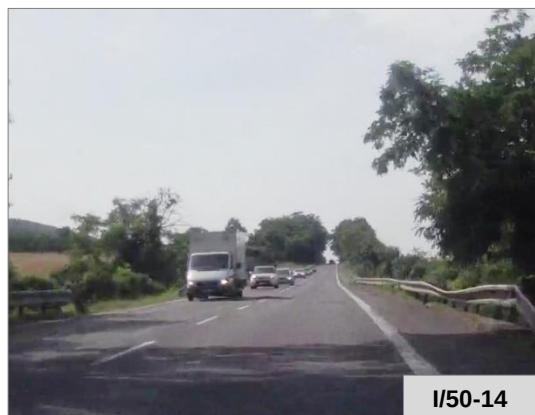
Poškodené zvodidlo so zníženou záchytnou schopnosťou – vid' foto I/50-14.

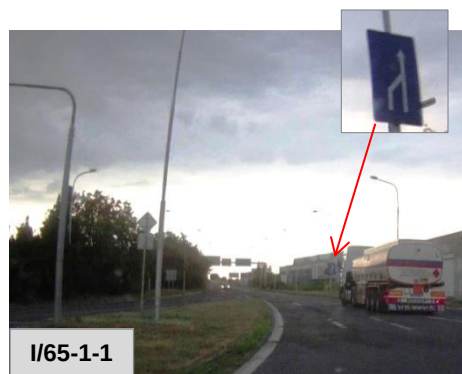
I/65-1-1

1. **Km 0,100** - Cesta I/65 sa za križovatkou s cestou I/51 zužuje z dvoch do jedného jazdného pruhu. Dopravná značka C 22b „zníženie jazdných pruhov“ je umiestnená **len** po pravej strane jazdného pásu – vid' foto I/65-1 -1.

**Opatrenie :** Osadiť ZDZ C 22b aj na deliaci ostrovček po ľavej strane jazdného pásu cesty I/65, nakoľko ZDZ C 22b nachádzajúca sa len po pravej strane cesty I/65 môže byť pre vodiča jazdiacom v ľavom jazdnom pruhu zakrytá nákladným automobilom jazdiacom súbežne v pravom jazdnom pruhu. Pod ZDZ C 22b osadiť dodatkovú tabuľku E 2 so vzdialenosťou začiatku nábehového klinu.

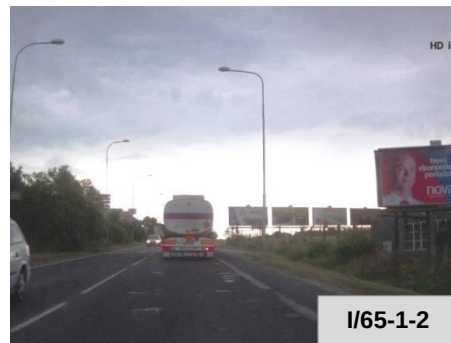
I/65-1-2

2. **Km 0,400** – V úrovni konca zákazu predchádzania určeného vodorovnou dopravnou značkou V 1a „pozdĺžna súvislá čiara“ chýba zvislá dopravná značka B 29b – vid' foto I/65-1-2.

**Opatrenie :** osadiť v úrovni konca vodorovnej DZ V 1a zvislú dopravnú značku B 29b.

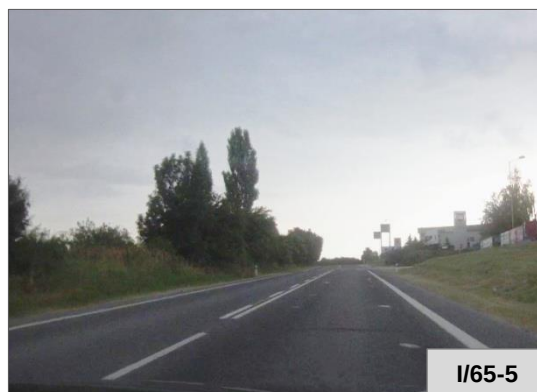
Pred odbočením do areálu firmy Iveco je na ceste I/65 zákaz predchádzania určený vodorovnou DZ V 1a „pozdĺžna súvislá čiara“. V úrovni začiatku V 1a chýba zvislá DZ B 29a „zákaz predchádzania“- vid' foto I/65-5. ZDZ B 29a je osadená až za výjazdom z areálu Iveco.

Keďže vjazd do areálu Iveco nemožno považovať za križovatku (pred vjazdom sa nenachádza ZDZ P 6), tak vjazd do areálu neruší platnosť dopravnej značky. Z tohto dôvodu je potrebné premiestniť ZDZ B 29a z miesta za výjazdom z areálu Iveco v km 6,315 na úroveň začiatku vodorovnej dopravnej značky V 1a cca v km 6,215.

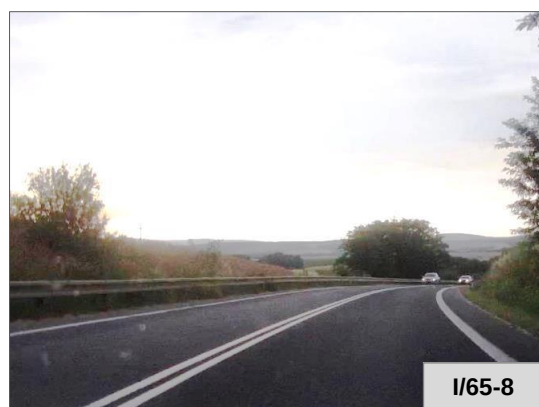
Neopodstatnená dvojité pozdĺžna súvislá čiara V 1b pred križovatkou s cestou II/511 (Zlaté Moravce) – vid' foto I/65-18.

**Opatrenie :** Nakoľko sa na dvojpruhovej obojsmernej komunikácii stredová čiara V 1b nepoužíva, odporúčame zmeniť pozdĺžnu súvislú čiaru V 1b „dvojité pozdĺžna súvislá čiara“ za V 1a“ pozdĺžna súvislá čiara“.

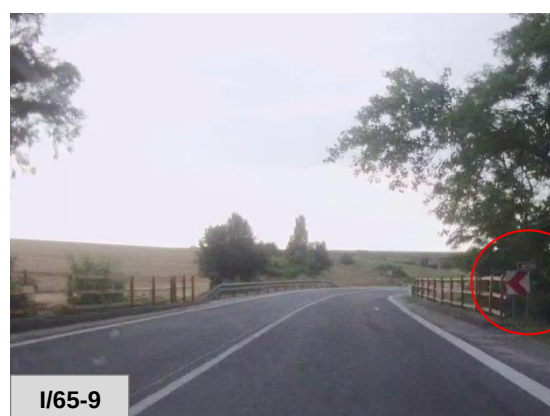
Na pevnú prekážku, ktorú tvorí zábradlie mostíka, upozorňuje vodičov dopravné zariadenie Z 3b „vodiaca tabuľa“. Vodiaca tabuľa má pre vodičov hlavne počas nepriaznivého počasia (hustej hmly) a zodratej vodiacej a stredovej čiary mätúci charakter, nakoľko navádza vodičov aby išli vľavo, pričom hneď za mostíkom cesta zatáča vpravo – vid' foto I/65-9, čo môže viesť k dopravným kolíziám.

**Opatrenie :** osadiť pred pevnú prekážku ľavú vodiacu dosku Z 4d, poprípade smerovaciu dosku.

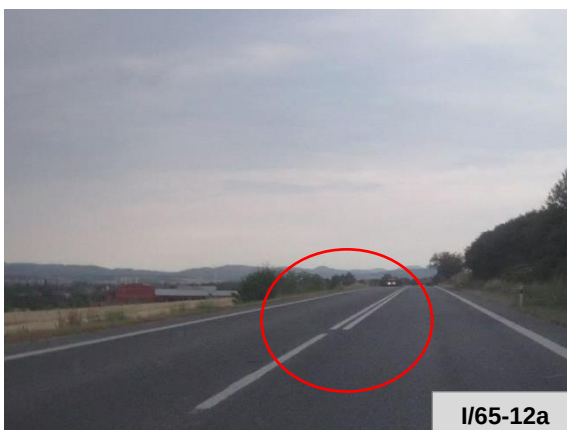
Neopodstatnená dvojité pozdĺžna súvislá čiara V 1b pred a za križovatkou s cestou II/511 (Zlaté Moravce) – vid' foto I/65-12a, b.

Začiatok dvojitej čiary V 1b pred križovatkou  
I/65 – II/511

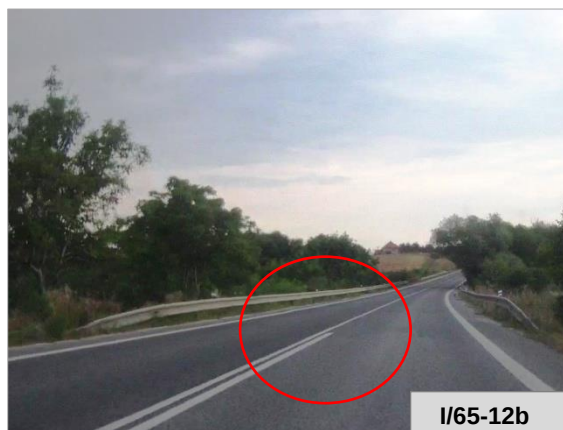
koniec dvojitej čiary V 1b za križovatkou I/65 – II/511

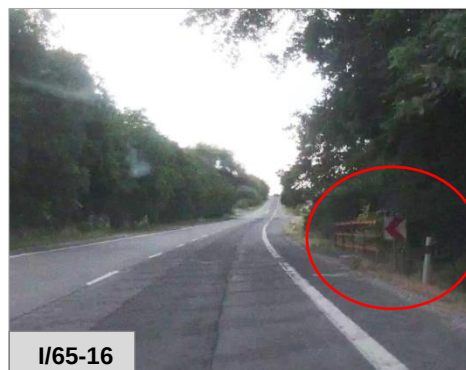
Na označenie pevnej prekážky (zábradlie na mostíku ponad potok Širočina) nesprávne použité dopravné zariadenie Z 3b – vid' foto I/65-16.

**Opatrenie :** namiesto dopravného zariadenia Z 3b „ vodiaca tabuľa“ použiť dopravné zariadenie Z 2d alebo Z 4a „smerová doska“.

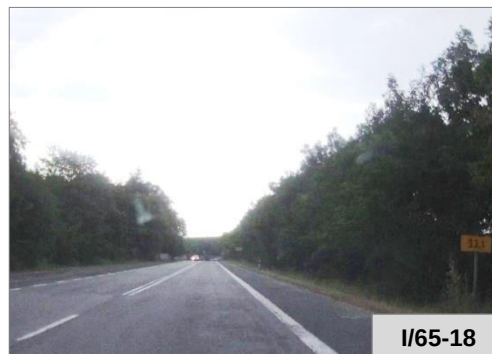
V úrovni začiatku zákazu prebiehania chýba zvislá DZ B 29a, dvojčiará pozdĺžna súvislá čiara V 1b nemá v zmysle vyhlášky 9/2009 opodstatnenie.

**Opatrenie :** osadiť v úrovni začiatku VDZ zákaz predchádzania aj zvislú DZ B 29a, na vyznačenie zákazu predchádzania v predmetnom úseku postačuje pozdĺžna súvislá čiara V 1a z tohto dôvodu odporúčame vymeniť dvojčiaru pozdĺžnu súvislú čiaru (V 1b) za jednoduchú (V 1a)

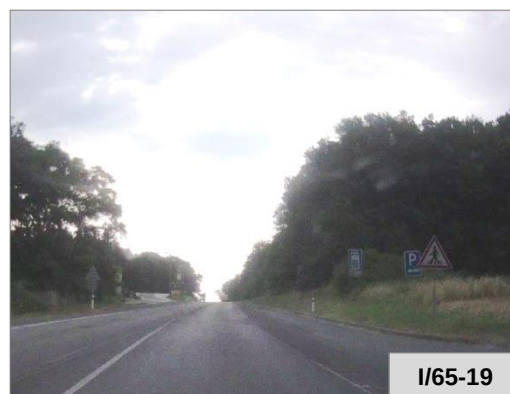
100 m pred priechodom pre chodcov, ktorý sa nachádza pred motorestom Zubor, je osadená výstražná DZ A 13“ priechod pre chodcov“- viď foto I/65-19. Nakoľko sa však priechod pre chodcov nachádza v extraviláne mimo križovatky, je nutné osadiť pod ZDZ A 13 dodatkovú tabuľku E 2 so vzdialenosťou priechodu pre chodcov (100 m).

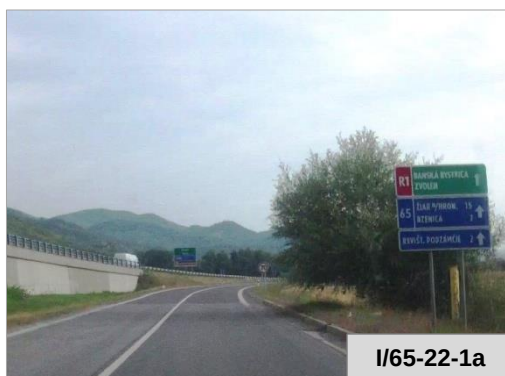
I/65-22-1a

1. km 63,170 – cca 190 m za križovatkou I/65 – II/482-výjazd z R1 v smere Žiar N/H sú osadené informatívne smerové značky IS 19a s cieľmi B. Bystrica, Zvolen; zvislá DZ IS 18b s cieľmi Žiar nad Hronom, Bzenica a zvislá DZ IS 17a s cieľom Rev. Podzámčie vid' foto I/65-22-1a. Vzdialenosť osadenia týchto značiek od križovatky nie je v súlade so „Zásadami pre používanie DZ na PK“ V zmysle Zásad pre používanie DZ sa informatívne smerové značky, ktoré majú význam potvrdenia smeru za križovatkou, osadzujú max. do vzdialenosti 30 m od hranice križovatky.

**Opatrenie** : Aby boli smerové značky videné vodičmi, už z priestoru križovatky a neboli

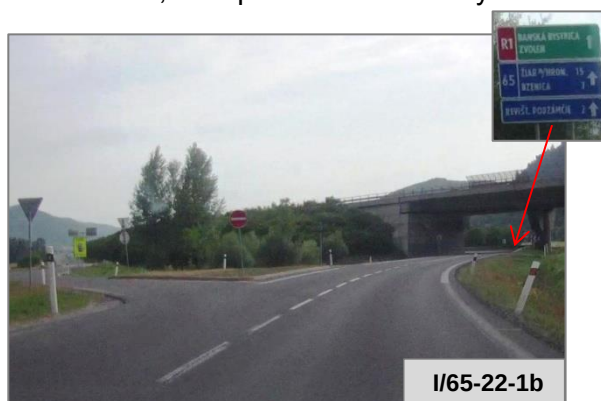
I/65-22-1b

kryté násypom nadjazdu R1, odporúčame osadiť smerové značky hneď za hranicu križovatky v smere Žiar n/H – vid' foto I/65-22-1b.

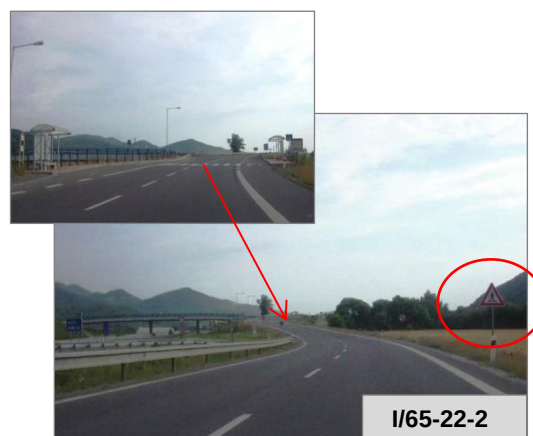
I/65-22-2

2. Km 64,050 – 150 m pred priechodom pre chodcov, nachádzajúcim sa pred križovatkou s III/065016, je osadená zvislá výstražná DZ A 13, upozorňujúca na blížiaci sa priechod pre chodcov – vid' foto I/65-22-2. Nakoľko sa však priechod pre chodcov nachádza v extraviláne, je nutné, v zmysle Zásad pre použitie DZ na PK, osadiť pod ZDZ A13 dodatkovú tabuľku E2 so skutočnou vzdialenosťou priechodu.

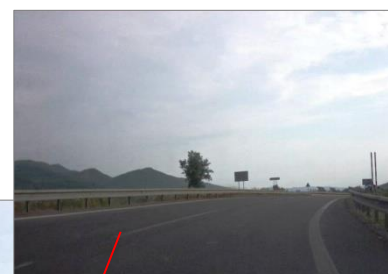
I/65-22-3

3. Km 64,100 – za križovatkou s cestou III/065016 pokračuje na ceste I/65 zákaz predchádzania určený VDZ V 1a z predchádzajúceho úseku, ale za križovatkou chýba zvislá DZ B 29a „zákaz predchádzania“ – vid' foto I/65-22-3.

**Opatrenie** : osadenie ZDZ B 29a na I/65 za križovatkou s cestou III/065016 v smere Žiar nad Hronom.

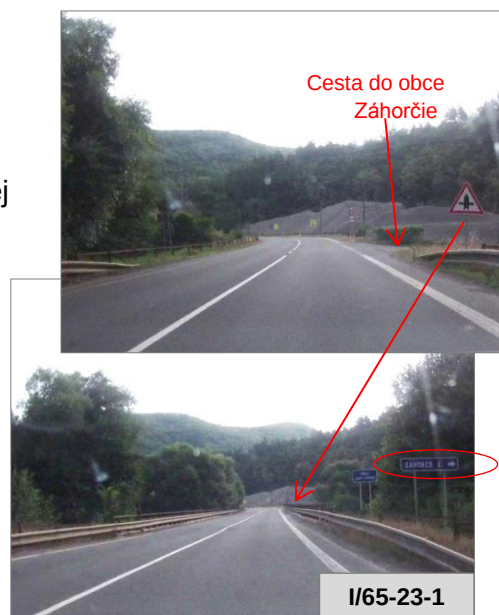
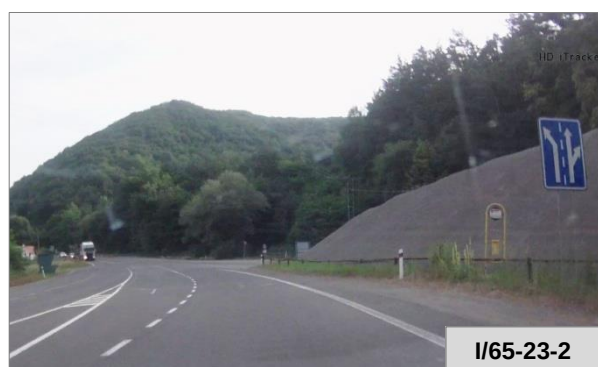
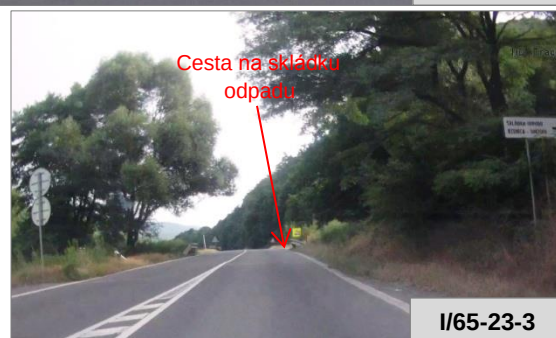
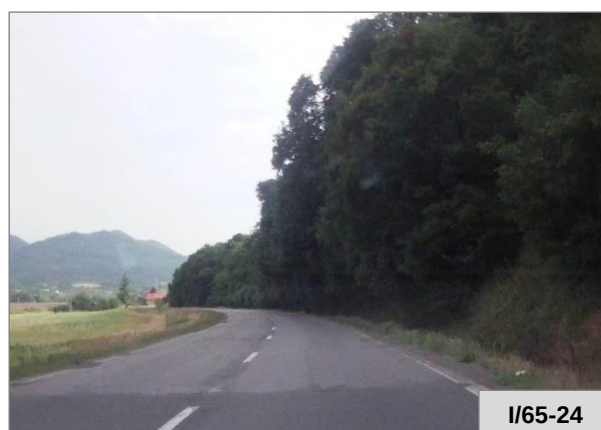
1. dopravné značky nezodpovedajú skutočnému stavu tvaru križovatiek
2. zlý sled dopravných značiek
3. chýbajúce dopravné značky upravujúce prednosť

Pred križovatkou s cestou vedúcou do obce Záhorčie v smere Žiar nad Hronom je osadená zvislá DZ P 5 „križovatka s vedľajšou cestou“, pričom podľa osadenej značky vodič predpokladá, že sa blíži ku križovatke priesečnej (križovatka so 4 ramenami). V skutočnosti sa jedná o križovátku stykovú (križovatka s 3 ramenami) – viď foto I/65-23-1 . Pred križovatkou nie je správny sled dopravných značiek. Ako prvá by mala byť dopravná značka upravujúca prednosť v jazde, druhá v poradí by mala byť informatívna smerová značka IS 17b s cieľom Záhorčie.

Posunúť osadenie dopravných značiek upravujúcich prednosť v jazde za kríženie s poľnou cestou (P 6) a za križovátku s cestou do obce Záhorčie (P 5). Nakoľko vjazdy do areálov firmy Strabag nemožno považovať v súvislosti s cestou I/65 za križovátku, odporúčame doplniť do dopravnej značky C 25 do pruhov pre ľavé a pravé odbočenie informáciu, že odbočenie vedie do firmy Strabag.

Pred účelovou cestnou komunikáciou na vedúcou ku skládke odpadu osadiť na cestu I/65 zvislú DZ P 6. Odstrániť zeleň pred smerovou tabuľou s cieľom skládka odpadu.

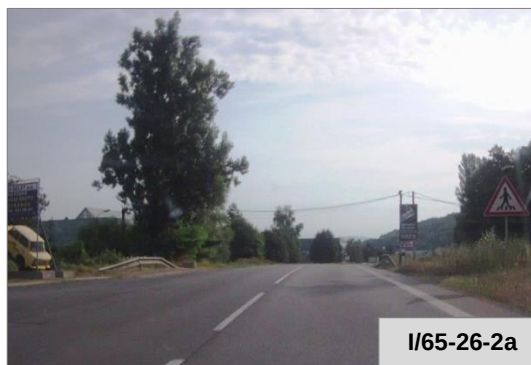
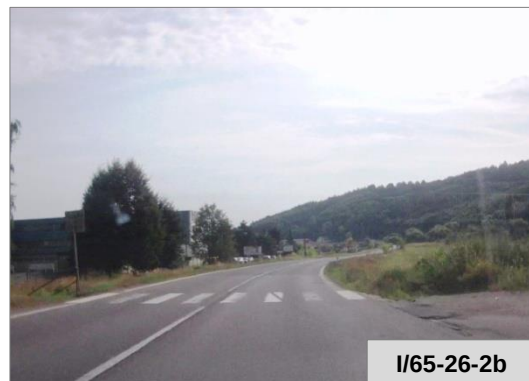
1. km 66,150 – na začiatku obce Bzenica v úrovni súvislej pozdĺžnej čiar V 1a chýba ZDZ B 29a
2. km 66,370 - za križovatkou s cestou III/065017 pokračuje zákaz predchádzania z predchádzajúceho úseku. Nakoľko križovatka ruší dopravné značky z predchádzajúceho úseku cesty, je potrebné opätovne za križovátku osadiť ZDZ B 29a „zákaz predchádzania“.
3. km 66,550 – pred križovatkou s miestnou komunikáciou chýba na ceste I/65 zvislá DZ P 8 „hlavná cesta“ – viď foto I/65-25-3. Za križovátku osadiť ZDZ B 29a.

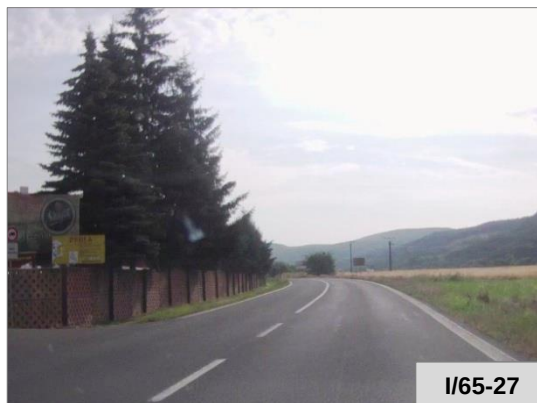
Za križovatkou s miestnou komunikáciou (ul. Československej armády) chýba v úrovni začiatku VDZ V 1a „súvislá pozdĺžna čiara“ aj zvislá DZ B 29a „zákaz predchádzania“ – vid' foto I/65-27.

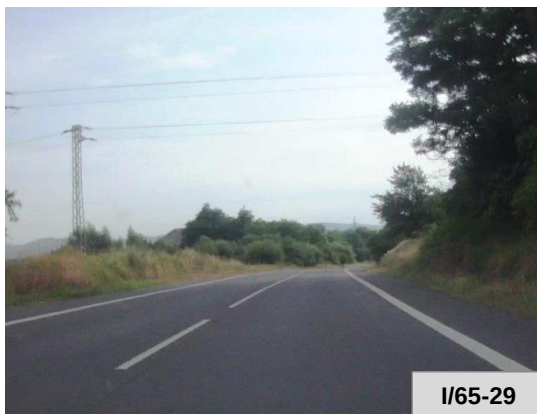
➔ **I/65-29 : km 73,100**  
(správca : IVSC BB – BB kraj, okres Žiar nad Hronom)  
Chýbajúca ZDZ B 29a/B 29b na začiatku / konci zákazu predchádzania určeného vodorovnou DZ V 1a v oboch smeroch jazdy – vid' foto I/65-29.

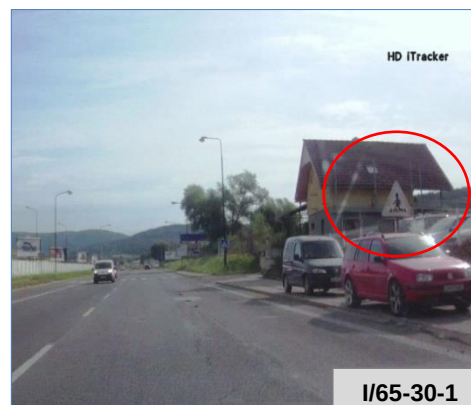
1. km 76,570 - zvislá výstražná dopravná značka A 13 „priechod pre chodcov“ má nevyhovujúci kolorit. Kolorit značky nevyhovuje požiadavkám STN 01 80 20. ZDZ A13 zaniká medzi vozidlami parkujúcimi na chodníku – vid' foto I/65-30-1 .

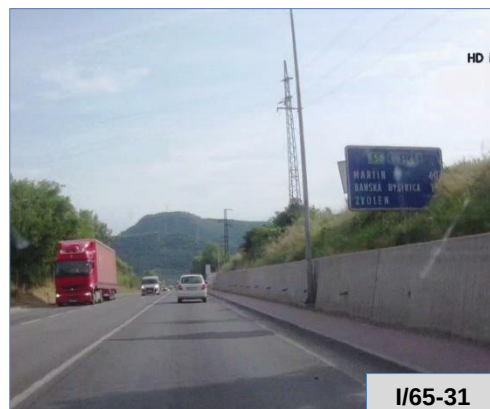
Dopravná značka IS 9 „návesť“ pred križovatkou „v tomto prípade s funkciou potvrdenia smeru za križovatkou I/65 a I/50 je prekrytá zeleňou – vid' foto I/65-31.

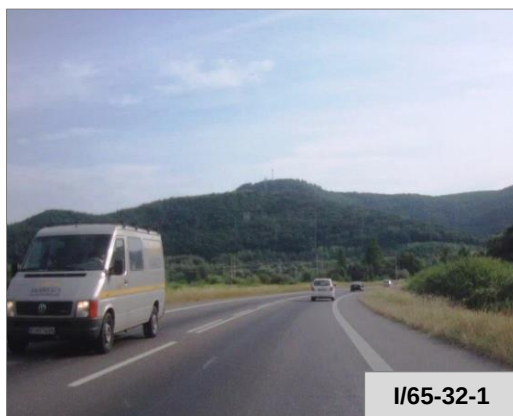
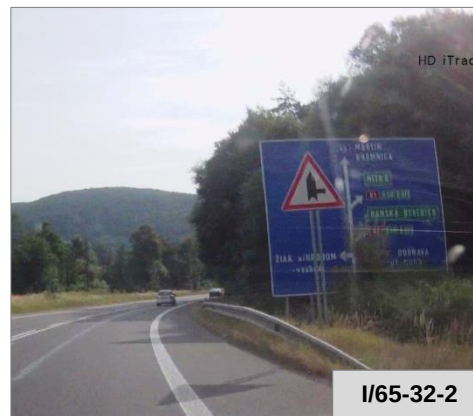
1. km 79,300 - v úrovni začiatku pozdĺžnej súvislej čiary chýba zvislá DZ B 29a „zákaz predchádzania“ – vid' foto I/65-32-1.
2. km 79,470 – dopravnú značku IS 9 „predzvestná návesť pred križovatkou“ prekryva zeleň – vid' foto I/65-32-2.

1. Osadiť v úrovni začiatku VDZ V1a aj zvislú DZ B 29a.
2. Odstrániť zeleň pred ZDZ IS 9.
3. Dopravnú značku P 5, upravujúcu prednosť v jazde v križovatke s cestou smerujúcou do Šášovského Podhradia, osadiť bližšie k tejto križovatke. V súčasnosti je osadená cca 280 m pred križovatkou. V zmysle zásad pre umiestňovanie dopravných značiek je možné osadiť túto DZ v extraviláne v rozmedzí od 150 do 250 m.
4. Osadiť v úseku chýbajúce smerové stĺpiky.
5. Od križovatky I/50 prestaničiť cestu I/65 v smere Kremnica.
6. Osadiť za križovatkou do Šášovského Podhradia ZDZ B 29a.

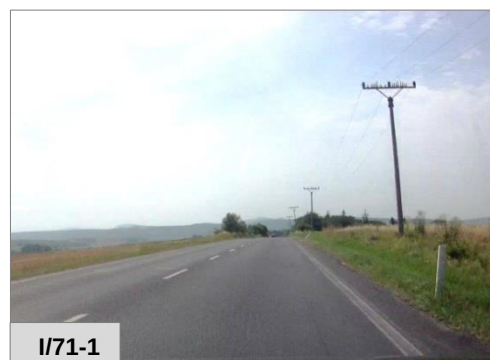
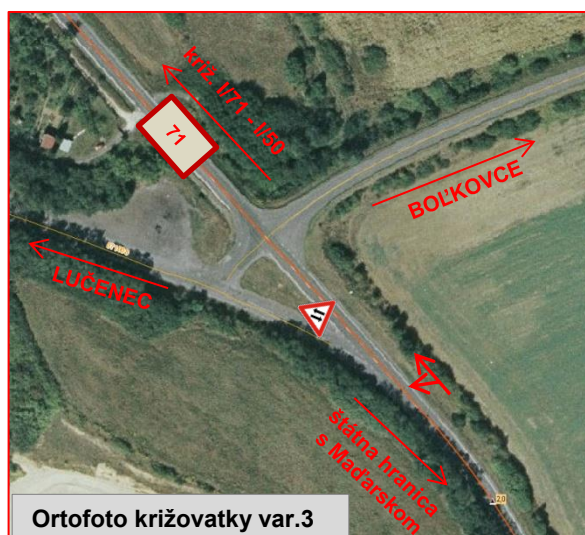
Nevyhovujúci tvar križovatky a následná organizácia dopravy v križovatke z hľadiska bezpečnosti cestnej premávky.

- a) Zložitá križovatka s veľa kolíznymi bodmi – viď ortofoto križovatky.
- b) Ostrý uhol pre vozidlá odbočujúce z cesty III/071008 na cestu I/71 v smere Lučenec - štátna hranica s Maďarskom.

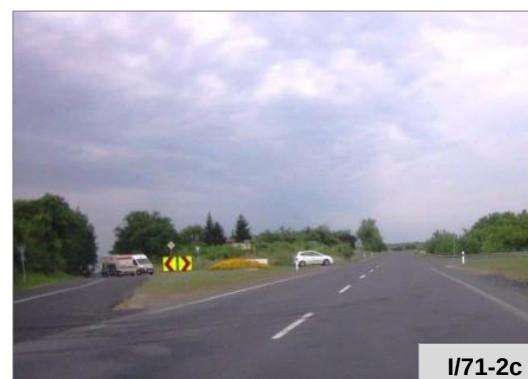
Dopravné značky na ceste I/71 v smere štátna hranica - križovatka I/71-I/50

1. Odsunutie dopravných značiek ( P 5 do vzdialenosti 150 - 250 m pred hranicou križovatky, IS 18a,b do vzdialenosti 50 – 150 m pred ramenom odbočenia)
2. Pod ZDZ P 5 osadiť dodatkovú tabuľku P 12 so skutočným tvarom križovatky
3. Na začiatok ramena cesty III/071008 v smere Lučenec osadiť ZDZ A 21 (viď ortofoto križovatky var. 3)
4. Na cestu I/71 zo smeru štátna hranica vykresliť pred ramenom umožňujúcim odbočenie do smeru Lučenec vodorovné šípky smeru priamo a vľavo.
5. Pre umožnenie väčšieho reakčného času pre vodičov odbočujúcich vľavo zo smeru štátna hranica - Lučenec odporúčame na ceste I/71 znížiť rýchlosť pred križovatkou na 70 km/h obdobne ako je obmedzená rýchlosť pred križovatkou v opačnom smere.

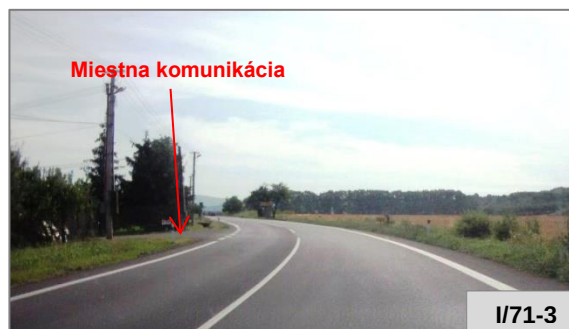
☞ **I/71 – 3 : úsek km 17,600 – 8,215 obec Fil'akovské Kováče časť Fil'ak. Kl'ačany**  
(správca : IVSC BB – BB kraj, okres LC)

1. Po celej dĺžke obce Fil'akovské Kováče časť Fil'akovské Kl'ačany je zákaz predchádzania. Zákaz predchádzania je určený len súvislou pozdĺžnou čiarou V 1a, chýba ZDZ B 29a a B 29b na začiatku a konci zákazu predchádzania ako i za križovatkou s miestnou komunikáciou – viď foto I/71-3.
2. Km 8,000 – križovatka s MK  
V obci Fil'akovské Kl'ačany je dopravná značka upravujúca prednosť v jazde P 8 „hlavná cesta“ v smere štátna hranica osadená už 210 m pred križovatkou s miestnou komunikáciou a 65 m pred touto križovatkou v opačnom smere t.j. v smere Lučenec. V zmysle „Zásad pre používanie dopravného značenia na pozemných komunikáciách“ sa DZ P 8 osadzuje v obci do vzdialenosti 25 m od hranice križovatky.
3. Km 8,125 – v smere štátna hranica - Lučenec nie je pred križovatkou s miestnou komunikáciou, pripájajúcou sa na cestu I/71 sprava, dopravná značka upravujúca prednosť v jazde.

**Opatrenie :**

1. Osadiť zvislé DZ B 29a a B 29b v úrovni začiatku a konca V 1a a za križovatkami
2. posunúť osadenie ZDZ P 8 „hlavná cesta „ do vzdialenosti 25 m od hranice križovatky s miestnou komunikáciou,
3. pred križovatkou s MK nachádzajúcou sa v km 8,125 osadiť na I/71 v smere Lučenec do vzdialenosti 25 m pred hranicou križovatky s MK ZDZ P 8 „hlavná cesta“.

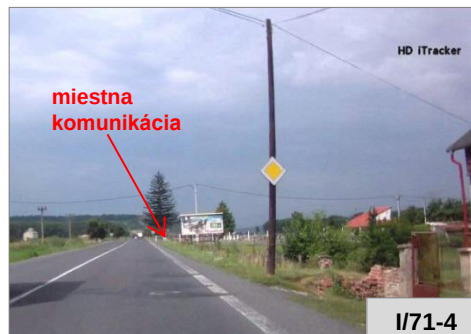
➤ **I/71 – 4 : úsek km 9,420 – 10,000 obec Fiľakovské Kováče**

1. Takmer po celej dĺžke obce je zákaz predchádzania. Zákaz predchádzania začínajúci od križovatky s MK v km 9,500 a končiaci na konci obce v km 10,000 je určený len súvislou pozdĺžnou čiarou V 1a, chýba ZDZ B 29a a B 29b na začiatku a konci zákazu predchádzania ako i za križovatkou s miestnou komunikáciou v km 9,830.
2. V smere štátna hranica (HU) –Lučenec je pred križovatkou cesty I/71 s MK v km 9,500 umiestnená dopravná značka upravujúca prednosť P 8 „hlavná cesta“ už 70 m pred predmetnou križovatkou - vid' foto I/71-4. V zmysle „Zásad pre používanie dopravného značenia na pozemných komunikáciách“ sa DZ P 8 osadzuje v obci do vzdialenosti 25 m od hranice križovatky.

**Opatrenie :**

1. Osadiť zvislé DZ B 29a a B 29b v úrovni začiatku a konca V 1a a za križovatkami.
2. Posunúť osadenie ZDZ P 8 „hlavná cesta“, na ceste I/71 do vzdialenosti 25 m od hranice križovatky s miestnou komunikáciou v km 9,500.

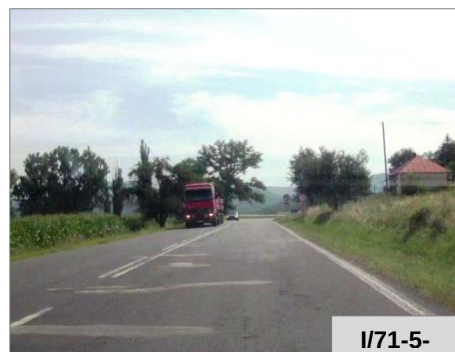
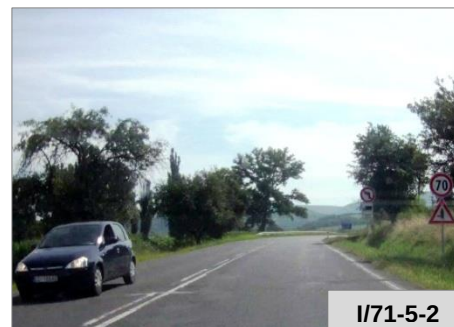
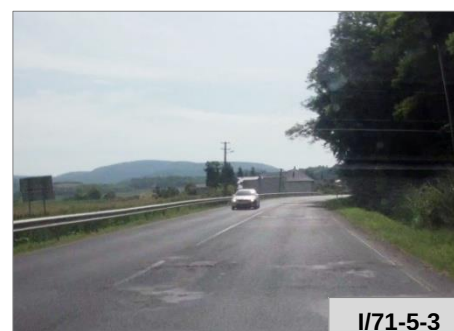
➤ **I/71 – 5 : úsek km 10,570 – 10,940**

1. Km 10,570 – pred pravotočivou zákrutou je zákaz predchádzania určený len súvislou pozdĺžnou čiarou V 1a, chýba zvislá DZ B 29a „zákaz predchádzania“ – vid' foto I/71-5-1.
2. V pravotočivej zákrute sa na cestu I/71 pripája cesta III/571003. Na prítomnosť križovatky upozorňuje zvislá DZ P 6 „križovatka s vedľajšou cestou“, ktorá zároveň upravuje prednosť v jazde – vid' foto I/71-5-2. Nakoľko sa cesta III/571003 pripája na cestu I/71 v zákrute, odporúčame osadiť pod ZDZ P6 dodatkovú tabuľku P13 so skutočným tvarom križovatky.
3. Za križovatkou s cestou III/571003 v smere štátna hranica (HU) pokračuje na ceste I/71 zákaz predchádzania až do obce Fiľakovské Kováče – časť Kurtáň. Za križovatkou chýba ZDZ B 29a „zákaz predchádzania“ – vid' foto I/71-5-3.
4. Pred križovatkou v smere štátna hranica – Lučenec je zlý sled dopravných značiek

a nedodržanie vzdialenosti dopravných značiek pred križovatkou v extraviláne – vid' foto I/71-5 4. Dopravná značka P 6 „križovatka s vedľajšou cestou“ je vo vzdialenosti 75 m pred križovatkou, informačné smerové dopravné značky IS 17b a IS 18b sú vo vzdialenosti 25 m pred križovatkou

#### Opatrenia:

1. a 3. Osadiť zvislé DZ B 29a a B 29b v úrovni začiatku a konca V 1a a za križovatkou s cestou III/0571003 v smere štátna hranica,
2. Osadiť pod ZDZ P6 dodatkovú tabuľku P 13 so skutočným tvarom križovatky.
4. a) **Sled DZ pred križovatkou** : vymeniť poradie DZ B 27a „zákaz odbočovania vpravo“ pre nákladné vozidlá a DZ P 6 „križovatka s vedľajšou cestou“  
b) **Vzdialenosti DZ pred križovatkou** : Osadiť DZ P 8 do vzdialenosti min.150 m pred križovatkou alebo pod DZ osadiť dodatkovú tabuľku E 2 so skutočnou vzdialenosťou hranice križovatky, DZ IS 17b a IS 18b osadiť min. do vzdialenosti 50 m pred hranicou križovatky.

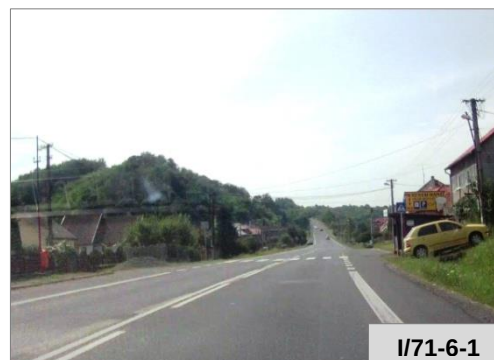
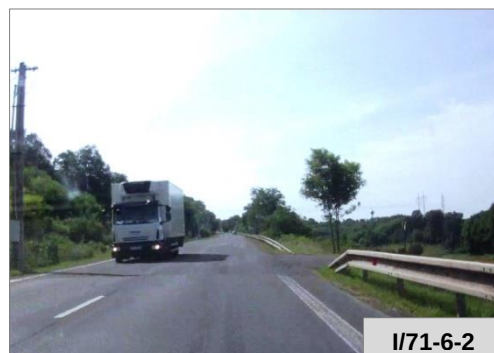
#### ☉ I/71 – 6 : úsek km 10,960 – 11,820 obec Fiľakovské Kováče – časť Kurtáň (správca : IVSC BB – BB kraj, okres LC)

1. Zákaz predchádzania začínajúci v km 10,890 70 m pred začiatkom obce Fiľakovské Kováče – časť Kurtáň končí v km 11,350 cca 100 m pred priechodom pre chodcov a to len v smere štátna hranica – vid' foto I/71-6-1.  
Odporúčanie : Nakoľko podľa zákona 8/2008 o cestnej premávke § 15 odst. 5 (g), podľa ktorého vodič nesmie predchádzať na priechode pre chodcov a bezprostredne pred ním, odporúčame ukončiť zákaz predchádzania cca 20 m za priechodom pre chodcov, t. j. v mieste kde odporúčame aby bol začiatok zákazu predchádzania v smere štátna hranica – Lučenec. Na začiatok a koniec predchádzania je nutné osadiť zvislú DZ B 29a / B 29b „zákaz / koniec zákazu predchádzania“ (ak nebude zákaz predchádzania končiť v križovatkke).

2. Pred križovatkou s miestnou komunikáciou v km 11,780, pripájajúcou sa na cestu I/71 sprava v smere štátna hranica, chýba na ceste I/71 dopravná značka upravujúca prednosť P 8 „hlavná cesta“ – vid' foto I/71-6-2.

3. Pred križovatkou s miestnou komunikáciou v km 11,140 v smere Lučenec je ZDZ P 8 „hlavná cesta“ umiestnená na ceste I/71 o 50 m

d'alej od križovatky ako to vyžadujú „Zásady pre používanie dopravného značenia na pozemných komunikáciách“ - vid' foto I/71-6-3. Podľa nich sa ZDZ P 8 umiestňuje v obci do vzdialenosti max. 25 m od križovatky.

**Opatrenia :**

1. V smere Lučenec – štátna hranica (HU) predĺžiť v obci Fil'akovské Kováče – časť Kurtáň súvislú pozdĺžnu čiaru V 1a až za priechod pre chodcov. V úrovni začiatku / konca V 1a osadiť ZDZ B 29a / B 29b.
2. Pred križovatkou s miestnou komunikáciou, nachádzajúcou sa v km 11,780, osadiť na I/71 v smere štátna hranica s Maďarskom dopravnú značku P 8 „hlavná cesta“.
3. V smere Lučenec posunúť osadenie ZDZ P 8 „hlavná cesta“ o 50 m bližšie ku križovatke s MK v km 11,140.

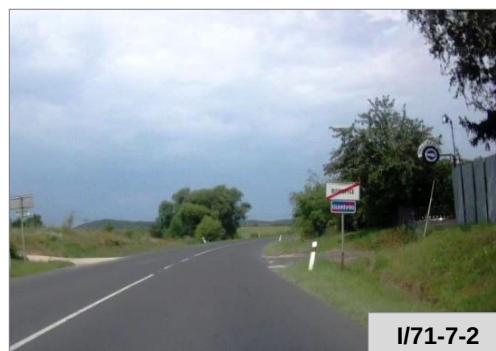
2. **Km 15,600** – v smere Lučenec chýba na ceste I/71 pred križovatkou s Poľnou ulicou, pripájajúcou sa na cestu I/71 sprava, dopravná značka upravujúca prednosť v jazde P 8 „hlavná cesta“ – vid' fot I/71-7-2.

**Opatrenie:** Osadiť na cestu I/71 pred predmetnú križovátku v smere Lučenec ZDZ P 8.

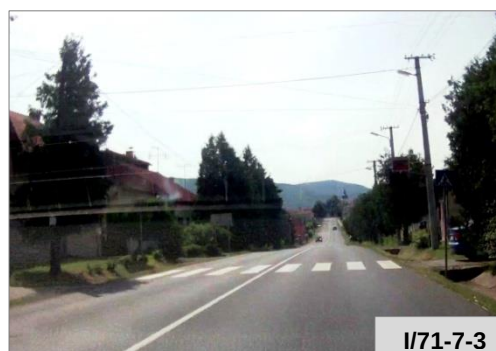
3. **Km 16,060** – priechod pre chodcov je nevhodne umiestnený – namiesto na chodník vyúsťuje do priekopy za ktorou je zeleň – vid' foto I/71-7-3.

4. **Km 16,515** - Zvislá dopravná značka IP 6 upozorňujúca na polohu priechodu pre chodcov v km 16,515, ktorý je vyznačený vodorovnou dopravnou značkou V 6a, je osadená 27 m pred priechodom – vid' foto I/71-7-4. V zmysle „Zásad pre používanie DZ“ má byť ZDZ IP 6 umiestnená v úrovni VDZ V 6a.

**Opatrenie :**

Nakoľko sa priechod pre chodcov nachádza v miernej pravotočivej zákrute a v blízkosti budovy, ktorá priechod čiastočne zakrýva, odporúčame osadiť 50 – 100 m pred priechod pre chodcov výstražnú DZ A 13 „pozor priechod pre chodcov“ a ZDZ IP 6 odporúčame buď posunúť do úrovne priechodu alebo dať pod súčasnú DZ IP 6 dodatkovú tabuľku E 2 so skutočnou vzdialenosťou priechodu.

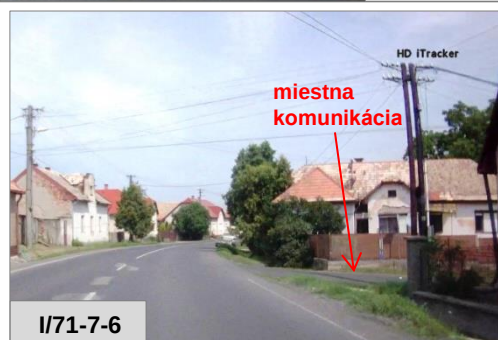
6. **Km 16,910** - v smere Lučenec chýba na ceste I/71 pred križovatkou s MK, pripájajúcou sa na cestu I/71 sprava, zvislá DZ P 8 „hlavná cesta“ – vid' foto I/71-7-6.

**Opatrenie :**

Osadiť pred križovatkou s MK DZ P 8.

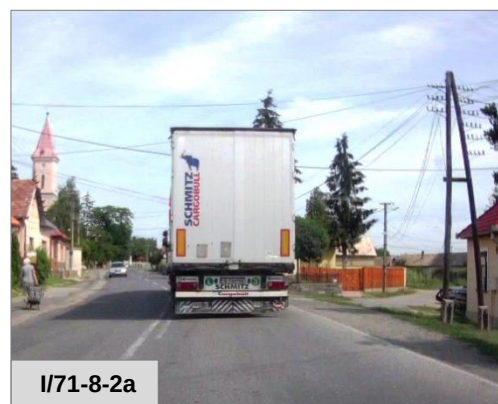
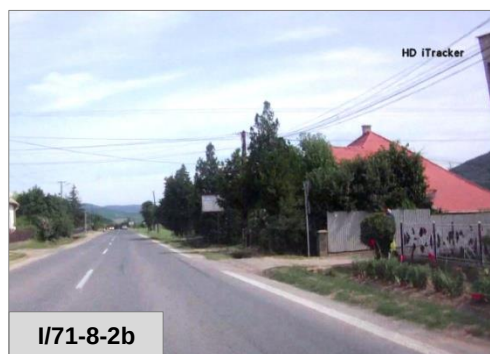
⇒ **I/71 – 8 : úsek km 19,550 – 21,000 obec Radzovce**

1. Úsek km 20,370 – 20,770 – v úseku je zákaz predchádzania určená len súvislou pozdĺžnou čiarou V 1a. V úrovni začiatku a konca V 1a chýba ZDZ B 29a / B 29b „zákaz / koniec zákazu predchádzania“.
2. V smere štátna hranica – Lučenec chýbajú na ceste I/71 pred križovatkami s miestnymi komunikáciami v km 20,205 (vid' foto I/71-8-2a) a v km 19,708 (vid' foto I/71-8-2b), pripájajúcimi sa na cestu I/71 sprava, dopravné značky P 8 „hlavná cesta“

**Opatrenie :**

Doplniť ZDZ B 29a,b, pred predmetné križovatky osadiť na I/71 ZDZ P 8.

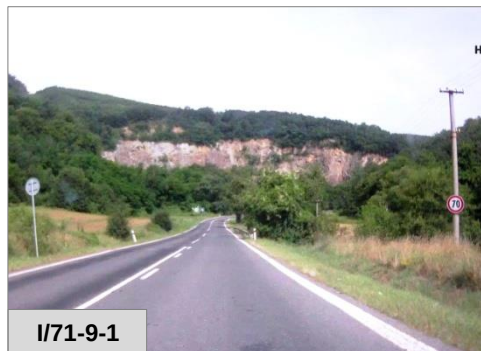
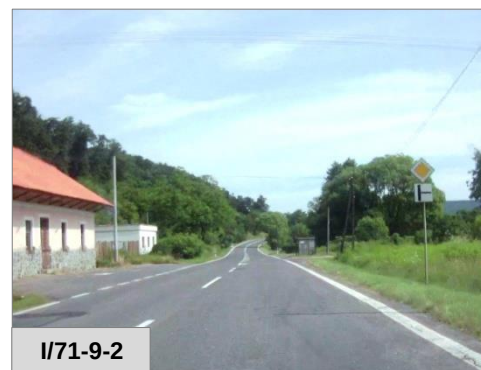
### ➔ I/71 - 9 : úsek km 23,030 - 24,180 Šiatorská Bukovinka

1. Km 24,180 - Dopravná značka obmedzujúca rýchlosť B 31a „povolená rýchlosť“ je v smere Lučenec osadená mimo zorný uhol vodiča (viď foto I/71-9-1) a jej umiestnenie nevyhovuje „Zásadám pre používanie dopravného značenia na pozemných komunikáciách“, podľa ktorých sa okraj zvislej dopravnej značky umiestňuje max. do vzdialenosti 2 m od vonkajšieho okraja spevnenej časti krajnice.
2. km 23,030 - Pred križovatkou s miestnou komunikáciou v smere Lučenec je ZDZ P 8 „hlavná cesta“ umiestnená na ceste I/71 o 20 m ďalej od križovatky ako to vyžadujú „Zásady pre používanie dopravného značenia na pozemných komunikáciách (viď foto I/71-9-2)“. Podľa nich sa ZDZ P 8 umiestňuje v obci do vzdialenosti max. 20 m od križovatky.

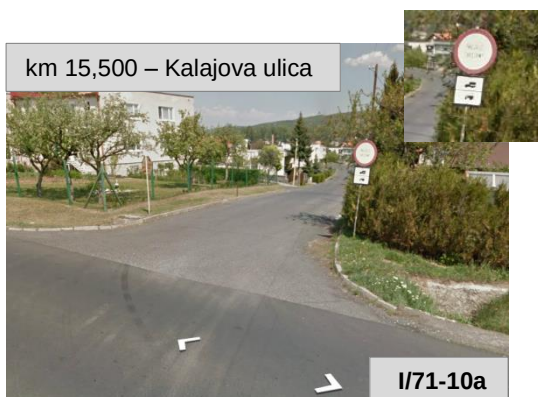
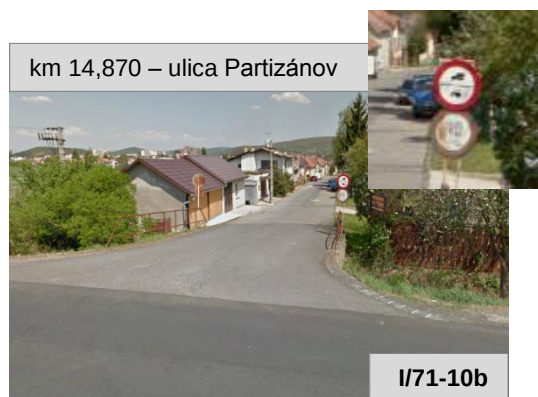
### ➔ I/71 - 10 : úsek km 15,500 – 14,870

V smere Lučenec aj v smere štátna hranica chýbajú pred križovatkou s ulicou Partizánov (km 14,870) a Kalajovou (km 15,500) ulicou dopravné značky B 27a a B 27b, nakoľko je do menovaných ulíc zákaz vjazdu alebo prejazdu nákladných automobilov a traktorov – viď foto I/71-10a, b.

**Opatrenie :** osadiť pred predmetými križovatkami ZDZ B 27a, B 27b s dodatkovou tabuľkou E 10 so znázornením nákladného automobilu a traktora a s dodatkovou tabuľkou E 12 „okrem dopravnej obsluhy“.

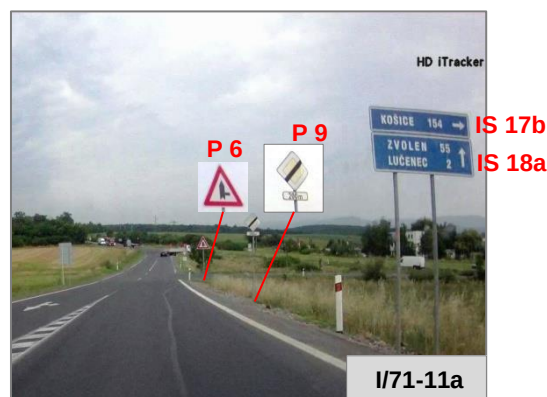
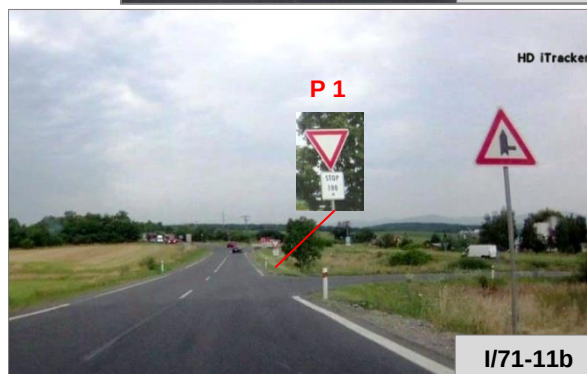
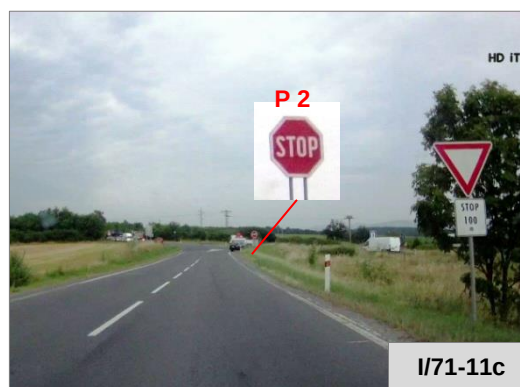
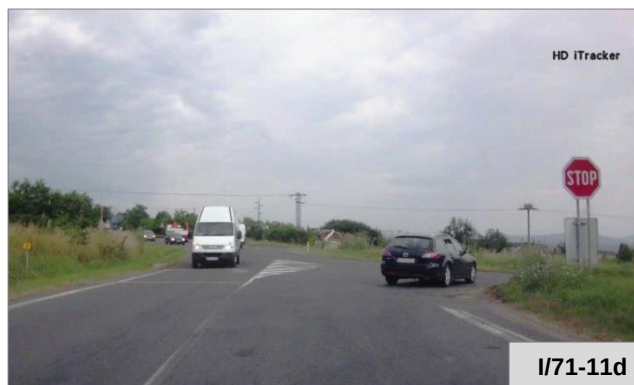
Súčasný dopravný značenie pred križovatkou I/71 – I/50 v smere štátna hranica s Maďarskom - Lučenec

Nevyhovujúce dopravné značenie pred križovatkou ciest I/71 – I/50.

Nesprávne a mätúce poradie zvislých značiek pred ramenom križovatky:

Pred križovatkou v extraviláne sa dopravné značky IS 17b a IS 18a osadzujú ešte pred dopravnou značkou P 6.

Pred dopravnou značkou P 6 „križovatka s vedľajšou cestou“, pričom hlavná cesta je v priamom smere, je osadená dopravná značka P 9 „koniec hlavnej cesty“.

Pod dopravnou značkou P 9 je dodatková tabuľka s údajom 200 m, avšak jej rozmery sú malé a údaj na nej nie je viditeľný z väčšej vzdialenosti.

V prípade, že vodič prehliadne malú dodatkovú tabuľku dostáva najprv informáciu, že končí hlavná cesta a vzápätí, že je na hlavnej ceste.

Dopravná značka P 9 „koniec hlavnej cesty“ sa osadzuje za poslednou križovatkou hlavnej cesty.

Z dôvodu jednoznačnosti dopravného značenia a tým aj zvýšenia bezpečnosti v križovatke odporúčame nasledovné poradie dopravných značiek v križovatke v smere jazdy:

1. P 6 „križovatka s vedľajšou cestou“ vo vzdialenosti 100 m pred odbočujúcim obojsmerným ramenom križovatky
2. IS 18a „smerová tabuľa s dvomi cieľmi“, IS 17a „smerová tabuľa s jedným cieľom“ cca 50 m pred odbočujúcim ramenom križovatky
3. P 9 „koniec hlavnej cesty“ osadiť až za odbočujúcim ramenom križovatky namiesto súčasnej dopravnej značky P 1 (s dodatkovou tabuľkou E 2 – Stop 100 m). Pod P 9 osadiť dodatkovú tabuľku E 2 - 100 m , pričom text STOP 100 m na E 2 musí byť veľkostne porovnateľný s dopravnou značkou P 9.

4. IS 18 b s cieľmi Zvolen a Lučenec osadiť cca 50 m pred pripojením sa cesty I/71 na I/50.
5. P 2 "stoj, daj prednosť v jazde" osadiť cca 10 m pred križovatkou.
6. Na zvýraznenie konca hlavnej cesty odporúčame osadiť dopravné značky P9 a P 2 na žltozelený fluorescenčný podklad.
7. Na hranici križovatky je nutné namaľovať vodorovnú dopravnú značku V 5c , pred ktorou je vodič povinný zastaviť.
8. Vodorovnou dopravnou značkou V 1 "súvislá pozdĺžna čiara" určiť zákaz predchádzania v úseku od odbočujúcej vetvy po križovátku s I/50.

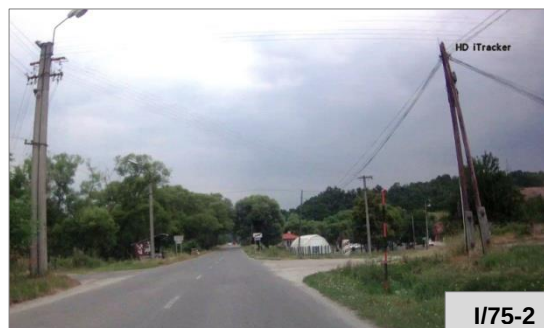
##### ⇒ I/75 - 2 : km 15,780 obec Slatina

Pred priesečnou križovatkou s miestnymi komunikáciami chýba na ceste I/75 zvislá dopravná značka upravujúca prednosť v jazde P 8 "Hlavná cesta" - viď foto I/75-2. Dopravné značky P 8 chýbajú pred križovatkou v oboch smeroch jazdy.

**Opatrenie** : Pred križovátku s MK osadiť na cestu I/75 zvislú DZ P 8.

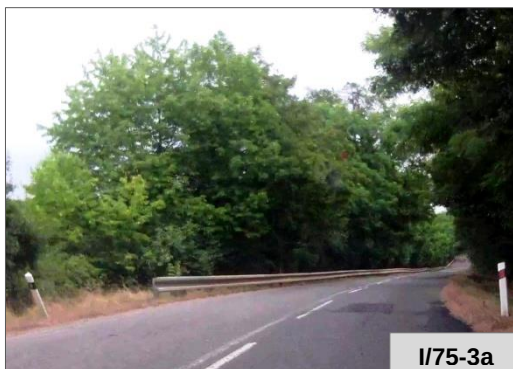
##### I/75 - 3 : úsek km 116,000 – 118,150

V úseku nie je každý začiatok a koniec zvodidla ukončený výškovým nábehom zapusteným do zeme – viď foto I/75-3a,b

**Opatrenie :** Do úrovne začiatku / konca súvislej pozdĺžnej čiary V 1a osadiť zvislú DZ B 29a / B 29b. Zvodidlo ukončiť výškovým nábehom zapusteným do zeme.

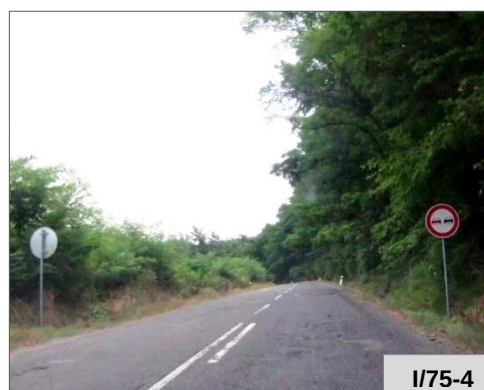
➤ **I/75 - 4 : km cca 118,300**

Nesúladi medzi zvislou dopravnou značkou B 29a „zákaz predchádzania“ a vodorovnou dopravnou značkou V 2a „prerušovaná pozdĺžna čiara“ – vid' foto I/75-4.

**Opatrenie :** Od miesta osadenia ZDZ B 29a „zákaz predchádzania“ po B 29b „koniec zákazu predchádzania“ nakresliť na vozovku súvislú pozdĺžnu čiaru V 1a.

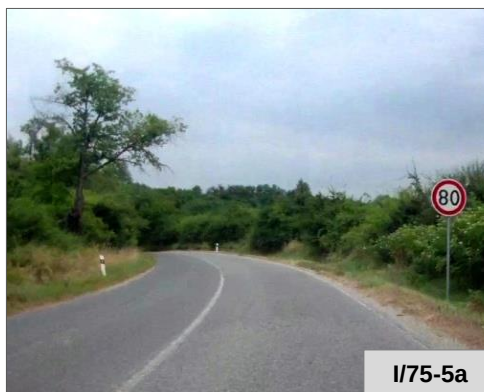
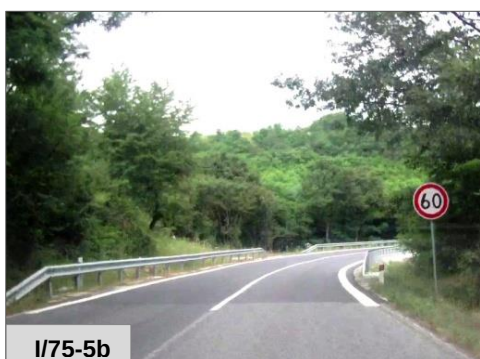
➤ **I/75 - 5 : úsek km 118,600 - 119,000**

V smere do V. Krtíša pred pravotočivou zákrutou s malým polomerom začínajúcou v km 118,850 sú osadené zvislé dopravné značky B 31a (80km/h) a B 31a (60 km/h) – vid' foto I/75-5a,b. Na túto zákrutu, pri prejazde ktorou musia vodiči výrazne znížiť rýchlosť, neupozorňuje výstražná značka A 1a „zákruta vpravo“. V zákrute s malým polomerom (cca 100 m) v lesnom teréne sú po ľavej strane cesty 2 výjazdy z poľnej cesty (dokonca kvôli jednému z nich je prerušené zvodidlo) – vid' foto I/75 -5b,c. Na skutočnosť, že v neprehľadnej zákrute môžu vodiči očakávať výjazd vozidla neupozorňuje žiadna dopravná značka.

**Opatrenie :** Medzi dopravné značky B 31a cca v km 118,750 osadiť výstražnú značku A1a, ktorá by zároveň informovala z akého dôvodu majú znížiť rýchlosť.

Pod dopravnú značku B 31 a (60 km/h) odporúčame osadiť výstražnú značku A 34 „iné nebezpečenstvo“.

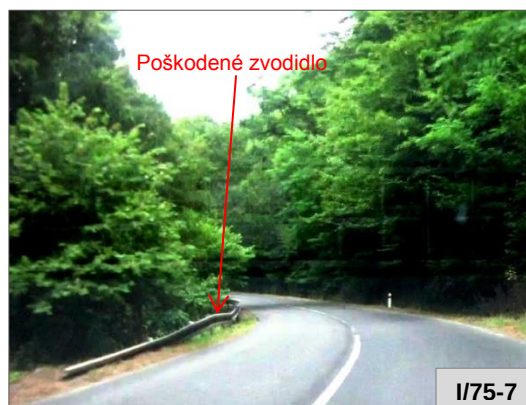
➔ **I/75 - 7 : úsek 125,450 – 126,600**

Na pravouhlú zákrutu vpravo začínajúcu v km 125,450 a ľavotočivú ostrú zákrutu začínajúcu v km 126,400 neupozorňujú výstražné značky A 1a a A 1b.

Poškodené zvodidlo v zákrute začínajúcej v km 126,400.

**Opatrenie :** v rozsahu 100 – 250 m pred predmetné križovatky osadiť výstražné značky A 1 upozorňujúce na zákrutu vpravo (A 1a) a vľavo (A 1b). Do zákruty začínajúcej v km 126,400 odporúčame osadiť aj dopravné zariadenia Z 3a, nakoľko dĺžka ostrej zákruty je cca 190 m. Opraviť zvodidlo v zákrute začínajúcej v km 126,400.
