Elaborát „Výsledky kontroly zrozumiteľnosti, úplnosti a kvality dopravného značenia na cestách I. triedy v SR v roku 2013“ bola spracovaná v rámci kontraktu pre MDPT SR a je na Slovenskej správe ciest zaevidovaná pod číslom 5403/2013/2310/44716

## VÝSLEDKY KONTROLY ZROZUMITEĽNOSTI, ÚPLNOSTI A KVALITY DOPRAVNÉHO ZNAČENIA NA CESTÁCH I. TRIEDY V SR

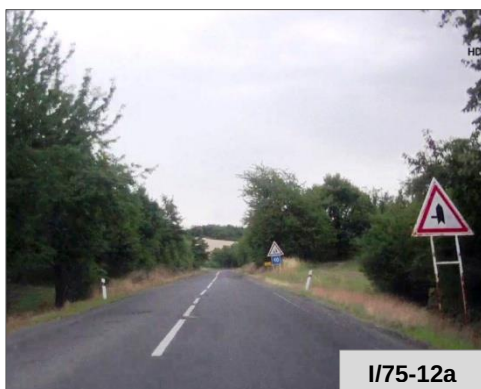
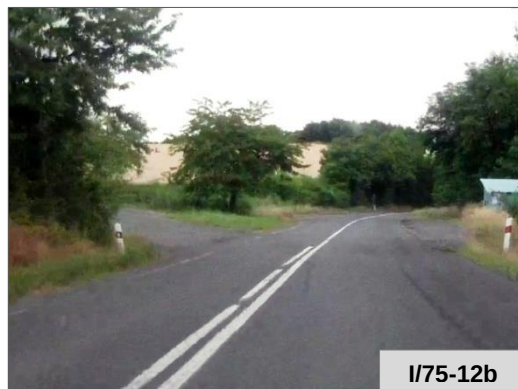
➔ **I/75 - 12 : km 140,130 križovatka I/75 – III/508022**

Na križovatku cesty I/75 s cestou III/50822 do obce Litavy upozorňuje pred križovatkou zvislá DZ P 6 – viď foto I/75-12a. Avšak v priestore križovatky je na vozovke súvislá pozdĺžna čiara V 1a, čím priestor križovatky zaniká – viď foto I/75-12b.

**Opatrenie:** V priestore predmetnej križovatky zrušiť súvislú čiaru V 1a a nahradiť ju súvislou prerušovanou čiarou V 2a. Pre lepšiu orientáciu vodičov nakresliť pred križovatkou na vozovku smerové šípky.

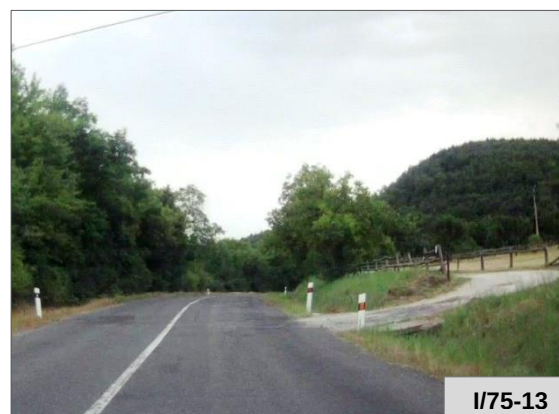
➔ **I/75 - 13 : km 141,690**

Na križovatku cesty I/75 s účelovou cestou upozorňuje pred križovatkou zvislá DZ P 6. Avšak v priestore križovatky je na vozovke súvislá pozdĺžna čiara V 1a, čím priestor križovatky zaniká – viď foto I/75-13.

**Opatrenie:** V priestore križovatky zrušiť súvislú čiaru V 1a a nahradiť ju súvislou prerušovanou čiarou V 2a.

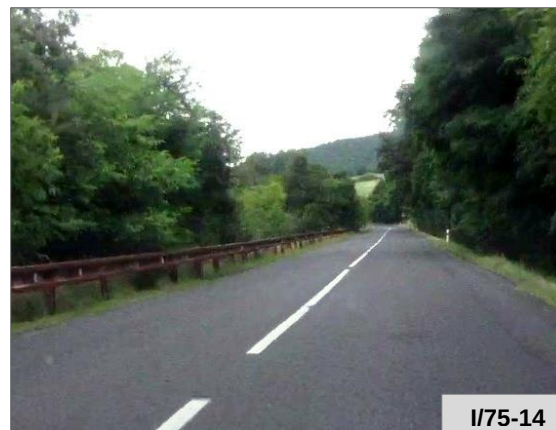
➔ **I/75 - 14 : úsek km 141,500 – 143,000**

Nesprávna kadencia prerušovanej pozdĺžnej čiary V 2a – viď foto I/75-14. V zmysle STN 01 8020 má mať medzera medzi pozdĺžnymi čiarami dvojnásobnú dĺžku pozdĺžnej čiary. V predmetnom úseku má medzera tak min. veľkosť, že sa prerušovaná čiara javí vodičovi ako čiara súvislá, čo v praxi znamená že vodič nepredchádza aj napriek tomu, že mu je to umožnené vodorovným dopravným značením.

**Opatrenie :** vykresliť prerušovanú čiaru V 2a v zmysle STN 01 8020.

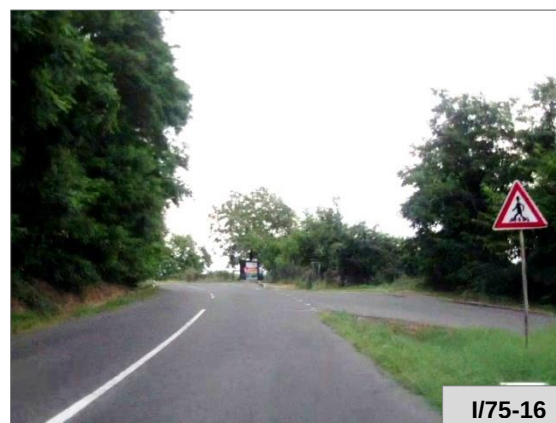
➔ **I/75 - 16 : km 145,100**

Pred križovatkou s cestou do obce Kosihovce je osadená výstražná značka A 13 „prieťah pre chodcov“ (viď foto I/75-16), ktorá upozorňuje vodičov na prieťah pre chodcov nachádzajúci sa za križovatkou. Nakoľko sa prieťah pre chodcov nachádza v extraviláne, je nutné pod ZDZ A 13 osadiť dodatkovú tabuľku E 2 so skutočnou vzdialenosťou prieťahu pre chodcov.

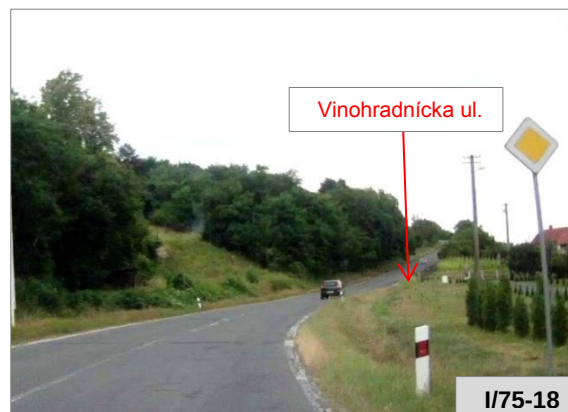
➔ **I/75 - 18 : km 147,760 obec Čebovce**

Nesprávne umiestnená dopravná značka upravujúca prednosť v jazde P8. V zmysle „Zásad pre používanie dopravného značenia na PK“ sa dopravná značka P 8 umiestňuje v max. vzdialenosti 25 m od hranice križovatky. V obci Čebovce je DZ P 8 osadená až 100 m pred križovatkou s Vinohradníckou ulicou – vid' foto I/75-18.

**Opatrenie :** premiestniť dopravnú značku P 8 a osadiť ju 25 m pred hranicou križovatky s miestnou komunikáciou.

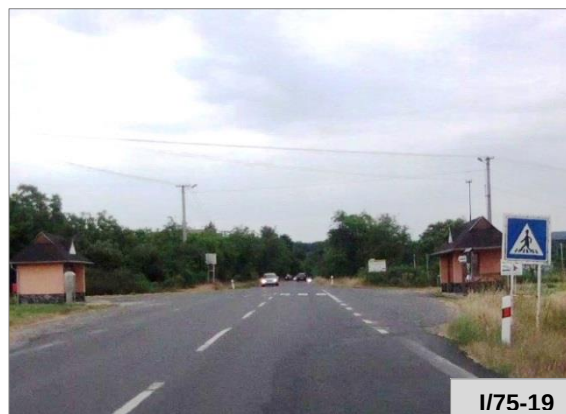
Zvislá dopravná značka IP 6 „priechod pre chodcov“ sa v zmysle „Zásad pre používanie dopravného značenia na PK“ osadzuje v úrovni vodorovnej dopravnej značky V 6a „priechod pre chodcov“, aby vodič za nepriaznivých poveternostných a svetelných podmienok vedel, kde môže očakávať vstup chodca na vozovku. V prípade, že to z objektívnych príčin nie je možné, je potrebné osadiť pod ZDZ IP 6 dodatkovú tabuľku E 2 so skutočnou vzdialenosťou priechodu. V obci Príbelce je priechod pre chodcov vyznačený VDZ V 6a vzdialený od ZDZ IP 6 „priechod pre chodcov“ cca 36 m – vid' foto I/75-19.

**Opatrenie :** osadiť pod ZDZ IP 6 dodatkovú tabuľku E2 so skutočnou vzdialenosťou priechodu pre chodcov.

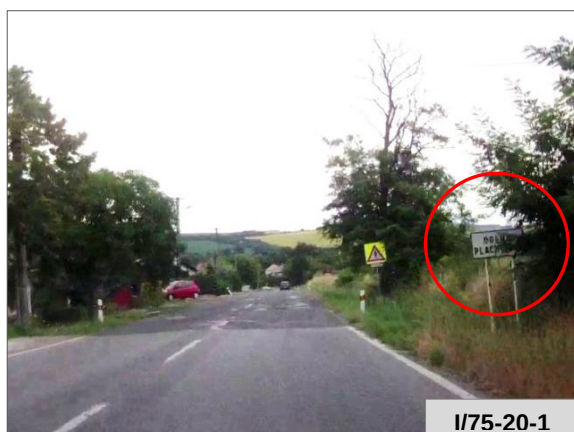
1. km 154,280 – v smere V. Krtíš je dopravná značka začiatku obce Dolné Plachtince IS 36a „obec“ sčasti prekrytá zeleňou a môžu ju vodiči prehliadnuť – vid' foto I/75-20-1.
2. km 154,900 – v zeleni je zahalená aj dopravná značka P 8 „hlavná cesta“ – vid' foto I/75-20-2.

1. a 2. Odstrániť zeleň, ktorá prekrýva dopravné značky IS 36a "obec" a P 8 „hlavná cesta“.
3. Výmena dodatkovej značky E 2 pod dopravnou značkou P 8.

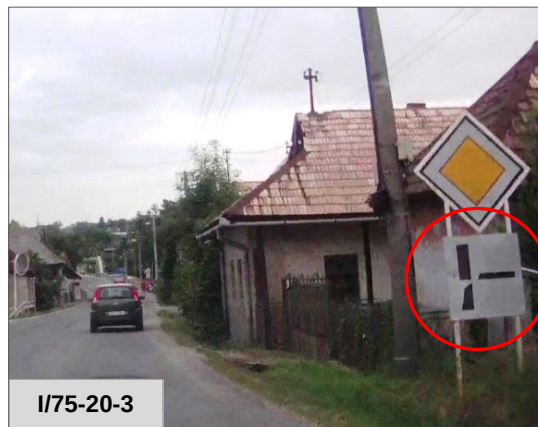
3. Km 154,140 - v smere V. Krtíš je poškodená dodatková tabuľka pod dopravnou značkou P 8 „hlavná cesta – vid' foto I/75-20-3.
4. km 155,255 - keďže zvislú dopravnú značku IP6 „priechod pre chodcov“ nie je možné z objektívnych príčin umiestniť v úrovni vodorovnej dopravnej značky V 6a „priechod pre chodcov“ – vid' foto I/75-21-4, je potrebné pod IP 6 umiestniť dodatkovú tabuľku E 2 so skutočnou vzdialenosťou priechodu pre chodcov t.j. cca 35 m. Aj v opačnom smere jazdy je dopravná značka IP 6 osadená cca 25 m pred priechodom pre chodcov vyznačených vodorovnou DZ V 6a.

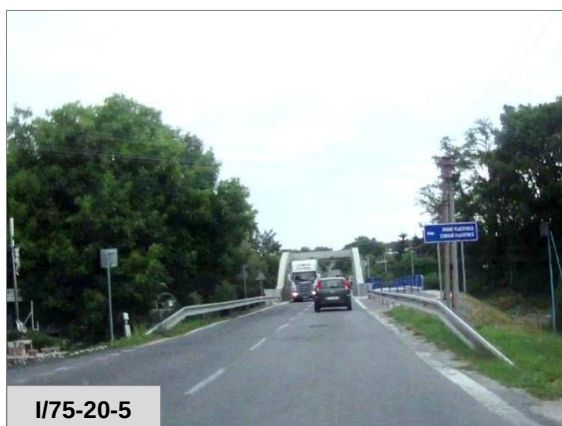
5. Km 155,370 – 155,405 - v úseku cesty I/75 vedenej po mostnom objekte ponad Plachtinský potok sú chodci nútení ísť po vozovke cesty I/75, nakoľko v tomto úseku sa nachádzajú zvodidlá, ktoré sú od jazdného pruhu cesty vzdialené 0,5 m, V úseku chýba upozornenie pre vodičov o možnom pohybe chodcov po vozovke prostredníctvom výstražnej dopravnej značky A 14 – vid' foto I/75-20-5.

4. Doplniť dodatkové tabuľky E 2 so skutočnou vzdialenosťou priechodu pre chodcov v oboch smeroch jazdy.
5. Na začiatku mostného objektu osadiť dopravnú značku A 14 „chodci“.
6. Osadiť ZDZ C 12 „cestička pre vyznačených užívateľov“.

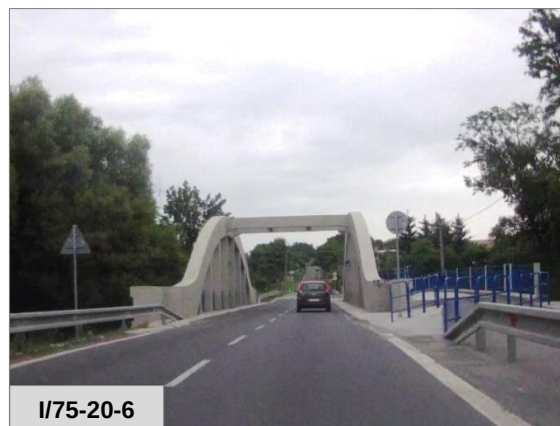
6. Km 155,375 - na začiatku chodníka pre cyklistov a chodcov nachádzajúcom sa na mostnom objekte cez Plachtinský potok (vid' foto I/75-20-6), chýba zvislá dopravná značka C 12 „cestička pre vyznačených užívateľov“.

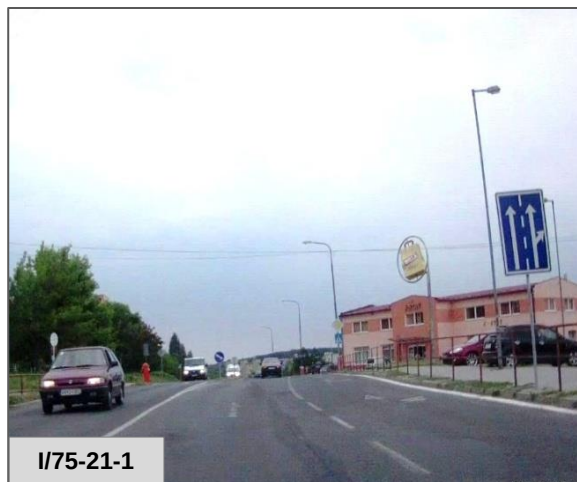
I/75-21-1

Nesprávne umiestnená zvislá dopravná značka C 25 „radenie jazdných pruhov pred križovatkou“ pred križovatkou s Venevskou ulicou (a na parkovisko Billy). Dopravná značka je umiestnená v úrovni začiatku súvislej pozdĺžnej čiary V 1a, ktorá oddeľuje radiace pruhy. V zmysle „Zásad pre používanie dopravného značenia na pozemných komunikáciách“ sa táto DZ v obci osadzuje vo vzdialenosti 25 – 50 m. pred začiatkom súvislej čiary.

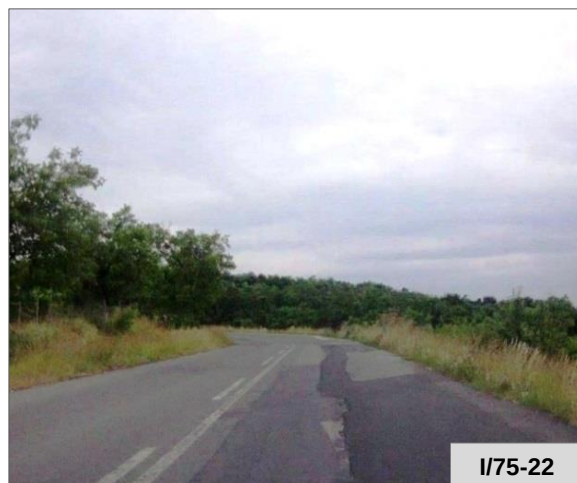
I/75-22

Od konca ukončenia mesta Veľký Krtíš po km 160,350 chýbajú popri ceste I/75 vodiace prvky – smerové stĺpiky a vodiaca čiara V 1a – viď foto I/75-22.

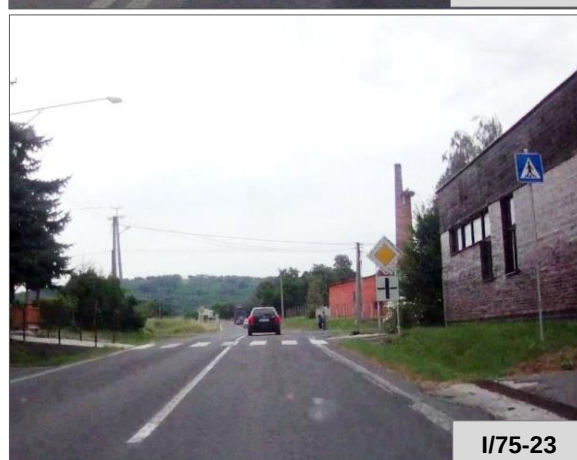
I/75-23

Z hľadiska bezpečnosti chodcov nesprávne umiestnená zvislá DZ IP 6 „prieťah pre chodcov“, nakoľko nie je umiestnená v úrovni priechodu pre chodcov vyznačenom vodorovnou dopravnou značkou V 6a „prieťah pre chodcov“ – viď foto I/75-23.

**Opatrenie :** výmena polohy dopravnej značky. Vymeniť osadenie zvislej dopravy IP 6 „prieťah pre chodcov“ so značkou P 8 „hlavná cesta s dodatkovou tab. P 12.“
