Elaborát „Výsledky kontroly zrozumiteľnosti, úplnosti a kvality dopravného značenia na cestách I. triedy v SR v roku 2010“ bola spracovaná v rámci kontraktu pre MDPT SR a je na Slovenskej správe ciest zaevidovaná pod číslom 41172/0030/2010.

## VÝSLEDKY KONTROLY ZROZUMITEĽNOSTI, ÚPLNOSTI A KVALITY DOPRAVNÉHO ZNAČENIA NA CESTÁCH I. TRIEDY V SR

Za účelom zistenia stavu dopravného značenia na cestách I. triedy v SR vykonal pracovník referátu bezpečnosti cestnej premávky SSC v mesiacoch júl - október 2010 inšpekciu dopravného značenia na vybraných úsekoch ciest Košického a Banskobystrického kraja.

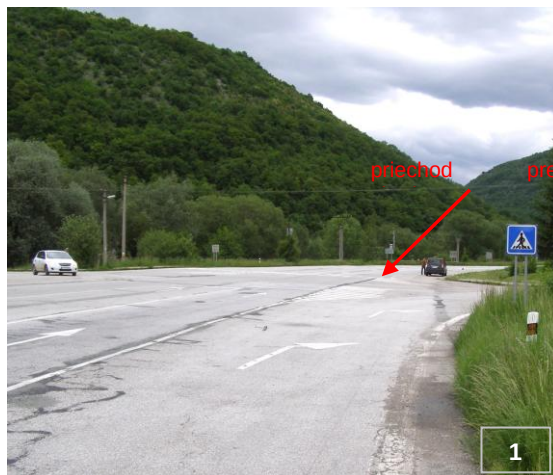
- Nesprávne osadená informatívna DZ IP 6 – priechod pre chodcov. DZ je osadená cca 30 m pred priechodom pre chodcov, hoci v zmysle „Zásad pre používanie dopravného značenia na pozemných komunikáciách“ by mala byť osadená v úrovni priechodu pre chodcov.

- Premiestnenie DZ IP 6 za križovatku a osadenie do úrovne priechodu. Na upozornenie vodičov o prítomnosti priechodu pre chodcov, ktorý sa síce nachádza v intraviláne obce Plešivec, ale v nezastavanom úseku, odporúčame osadiť výstražnú DZ A 13 – priechod pre chodcov s dodatkovou tabuľkou E 2 so vzdialenosťou priechodu.

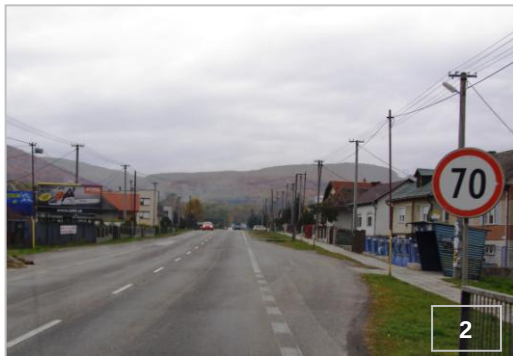
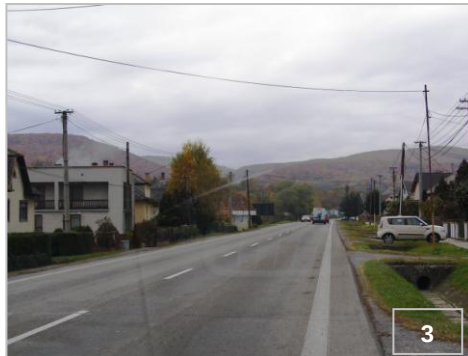
Hoci je v obci Dargov v smere Košice dovoľaná rýchlosť 70 km/h, odporúčame ju znížiť na štandardnú rýchlosť v obci a to 50 km/h z nasledujúceho dôvodu :

- po ľavej strane cesty nie sú vybudované chodníky (je len spevnená krajnica)
- nachádzajú sa tu výjazdy pre vozidlá parkujúce na pozemkoch rodinných domov – viď foto 2, 3.

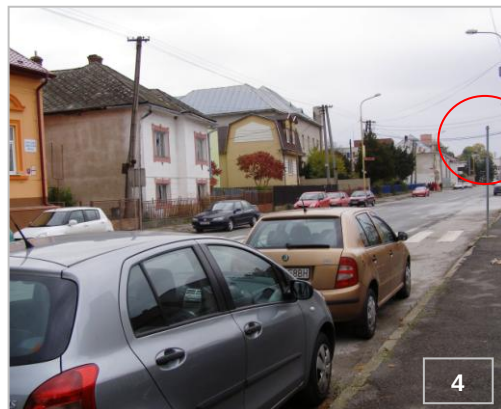
- pred Základnou umeleckou školou sa nachádza priechod pre chodcov, v úrovni ktorého chýba v smere Michalovce dopravná značka IP 6 – priechod pre chodcov. Dopravná značka bola buď odcudzená alebo strhnutá vozidlom, nakoľko sa v úrovni priechodu nachádza len stĺpik na ktorom bola pôvodne uchytená - viď foto 4.

- opätovné osadenie výstražnej dopravnej značky A 13 – priechod pre chodcov

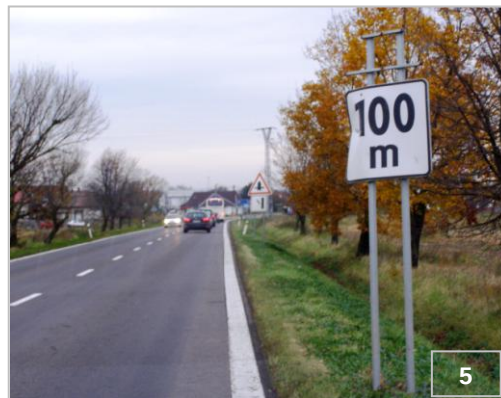
- pred križovatkou v smere Michalovce je odtrhnutá (chýbajúca) zvislá dopravná značka. Pravdepodobne sa jedná o výstražnú dopravnú značku A 13 – priechod pre chodcov – viď foto 5.

- opätovné osadenie výstražnej dopravnej značky A 13 – priechod pre chodcov

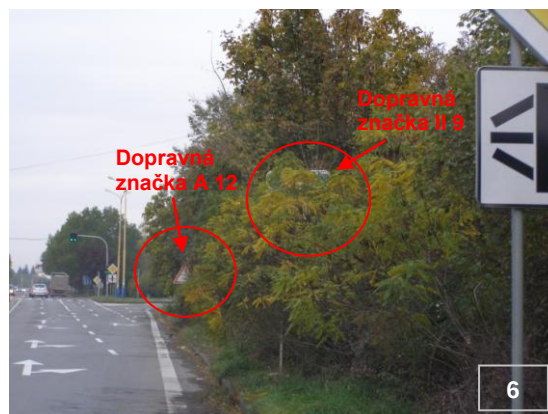
- pred križovatkou s cestou I/18 v smere Košice je informatívna dopravná značka II 9 – opraváreň prekrytá zeleňou, čiastočne prekrytá je aj výstražná dopravná značka A 12 – svetelné signály – viď foto 6.

- odstránenie zelene

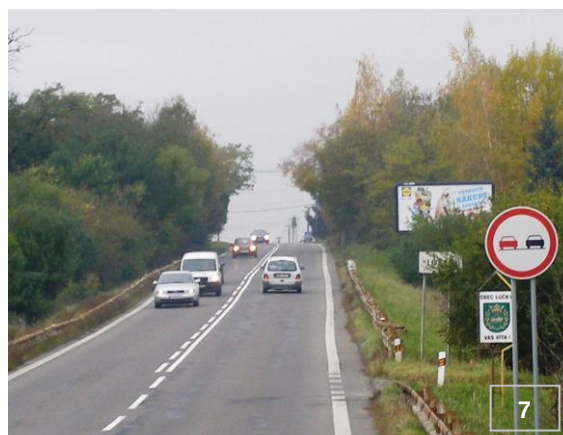
- Za mostom cez rieku Laborec v smere Košice sa nachádza priechod pre chodcov. Pod informatívnu dopravnú značku IP 6 – priechod pre chodcov, ktorá je osadená cca 25 m pred priechodom a má informovať vodičov o polohe priechodu, odporúčame osadiť doplnkovú tabuľku E 2 - 25 m.

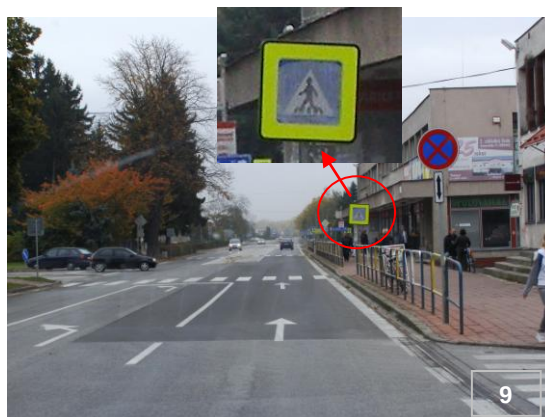
- v centre Sobrańec pred nákupným strediskom v smere Vyšné Nemecké je poškodená informatívna dopravná značka IP 6 – priechod pre chodcov – viď foto 9.

- výmena dopravnej značky IP 6 - priechod pre chodcov

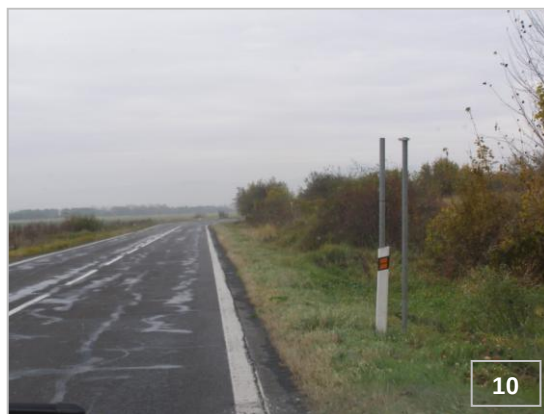
- v smere Sobrańce je pred obcou Tibava (cca 1km) pred pravotočivou zákrutou odcudzená alebo odlomená dopravná značka A 1a – zákruta vpravo. Na mieste dopravnej značky zostal len dvojité stĺpik – viď foto 10.

- Opätovne osadiť výstražnú dopravnú značku A 1a – zákruta vpravo

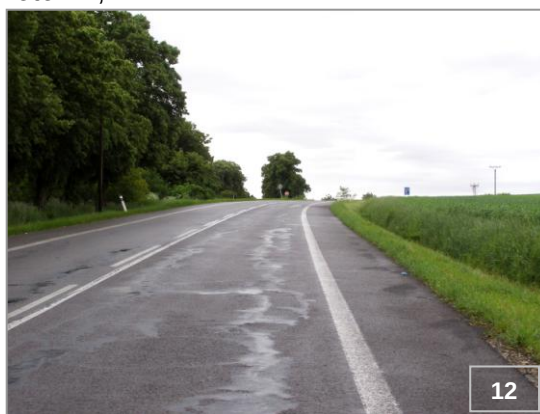
- pred pravotočivou zákrutou v smere na Vyšné Nemecké odporúčame v oboch smeroch osadiť výstražnú dopravnú značku pozor A 1 - zákruta, nakoľko je zákruta vedená v smerovom aj vo výškovom oblúku - viď foto 11, 12.

foto – smer Michalovce

foto – smer Vyšné Nemecké

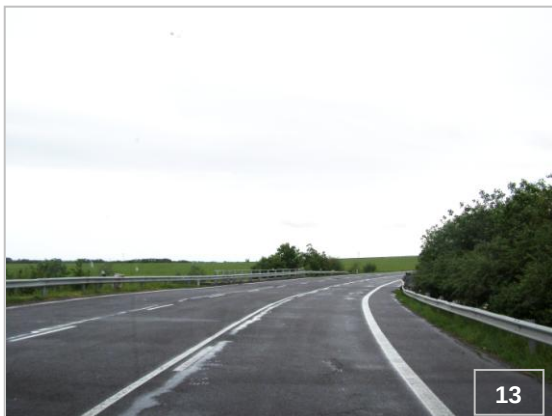
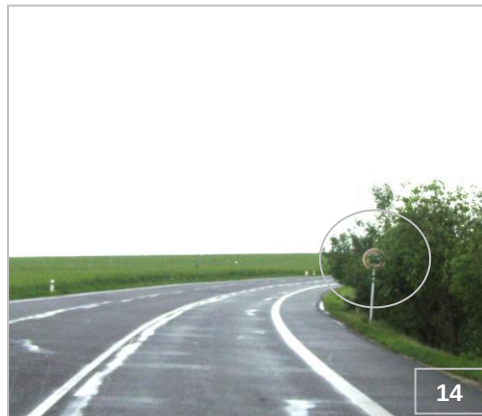
- v pravotočivej zákrute je i napriek vzrastlej zeleni prekážajúcej vo výhlade povolené predbiehanie – vid' foto 13
- dopravná značka obmedzujúca rýchlosť (B 31a) je nečitateľná, nakoľko je prekrytá zeleňou – vid' foto 14

zákruta v smere Michaloviec

- pred dvojitou zákrutou osadiť výstražnú dopravnú značku A 2 – dvojité zákruty
- odstrániť zeleň pred dopravnou značkou
- v neprehľadnej zákrute preveriť rozhľadové pomery. V prípade, že výhľadové pomery nezodpovedajú normovým požiadavkám je potrebné predĺžiť úsek so zákazom predbiehania. Ďalšou z možností je odstrániť zeleň.
- doplniť chýbajúcu dopravnú značku upravujúcu prednosť P6 - križovatka s vedľajšou cestou pred križovatkou s cestou III/050 99 smerujúcou do obce Vyšné Nemecké

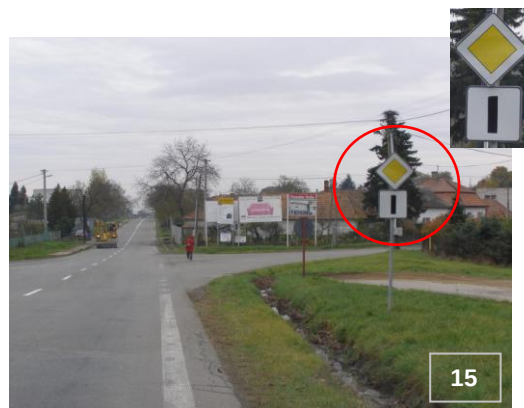
- V obci Kráľovský Chlmec je pred križovatkou cestami s cestami III/553051 a III/553034 v smere Čierna poškodená dodatková tabuľka P 12 – tvar križovatky umiestnená pod DZ P8 - hlavná cesta – vid' foto 15

- Výmena dodatkovej tabuľky P 12.

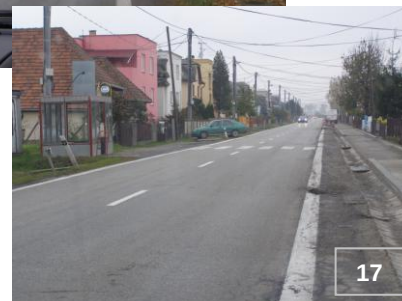
- V obci Slovenské Nové mesto je pred Detským domovom a materskou škôlkou neoznačený priechod pre chodcov – vid' foto 16
- pred rodinným domom č. 41 a pri zastávke HD je neoznačený priechod pre chodcov – vid' foto 17

- osadiť v úrovni priechodov pre chodcov zvislú dopravnú značku IP6 – priechod pre chodcov v oboch smeroch cesty I/79

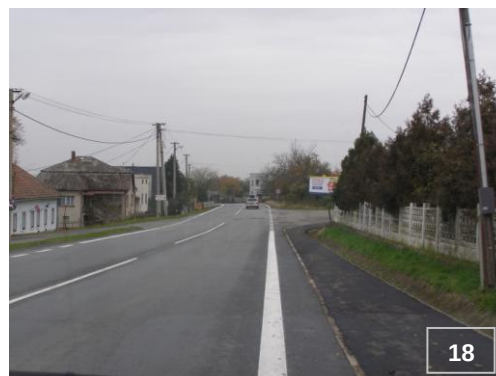
- V obci Veľatý chýba pred priesečnou križovatkou s cestou III/552019 v smere Trebišov zvislá dopravná značka hlavná cesta – vid' foto 18

- osadiť zvislú dopravnú značku upravujúcu prednosť v jazde P8 – hlavná cesta

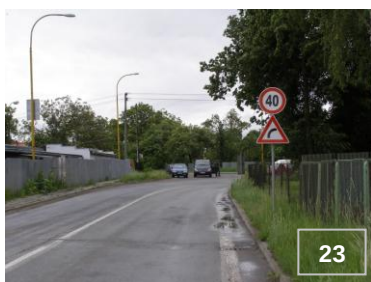
- **km 28,500** – na informatívnej smerovej dopravnej značke chýba číslo cesty I/79 – vid' foto 19 (pre jednoznačnosť vedenia trasy cesty I/79 a nielen ako obchádzka centra Trebišova pre nákladnú dopravu)
- **km 28,600** – číslo cesty chýba tiež na informatívnej značke potvrdzujúcej smer cesty I/79 – vid' foto 20
- číslo cesty I/79 chýba aj na smerových značkách v opačnom smere jazdy – vid' foto 21, 22
- **km 28,700** – chýbajúca výstraha pred priechodom pre chodcov v smere Kráľovský Chlmec, ktorý sa nachádza za neprehľadnou zákrutou – vid' foto 23 – 25.

Dopravné značenie pred priechodom pre chodcov

- výmena informatívnych smerových dopravných značiek v križovatke cesty I/79 s miestnou komunikáciou v Trebišove v km 28,600 za smerové značky, ktoré budú obsahovať aj číslo cesty I/79,
- pred neprehľadnú zákrutu pred priechodom pre chodcov v km 28,700 osadiť výstražnú dopravnú značku A 13 – priechod pre chodcov s dodatkovou tabuľkou E2 udávajúcou vzdialenosť priechodu.

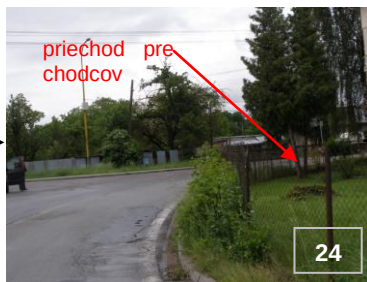
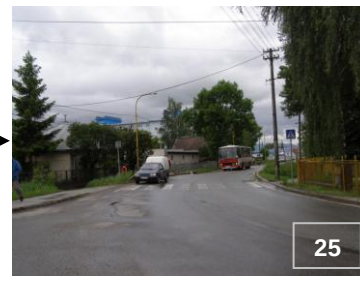
pohľad na priechod pre chodcov

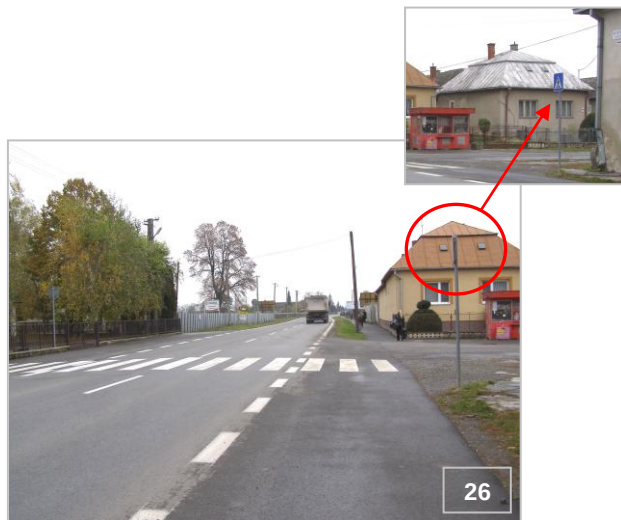
- pri priechode pre chodcov pri kostole v smere Hriadky je dopravná značka IP 6 – priechod pre chodcov pootočená o 90°, čím je pre vodičov nepostrehnuteľná – vid' foto 26.

- Otočiť DZ IP 6 o 90°, tak aby lícová strana DZ bola viditeľná pre vodičov jazdiacich v smere Hriadky.

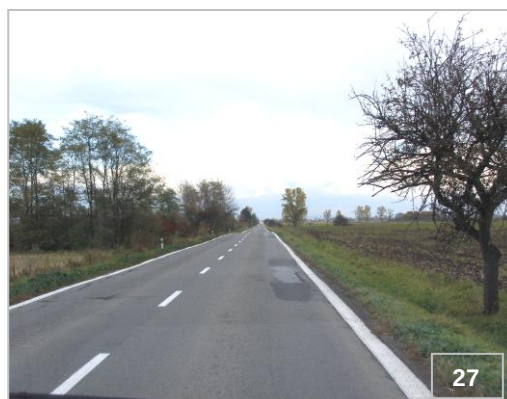
- v úseku v smere Vranov nad Topľou chýbajú po pravej strane cesty zvislé prvky smerového vedenie trasy cesty I/79 t.j. smerové stĺpiky – vid' foto 27

- osadiť chýbajúce smerové stĺpiky

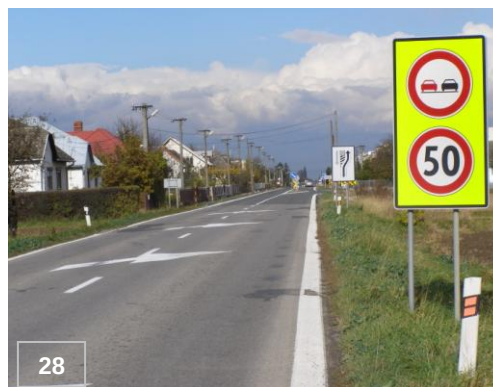
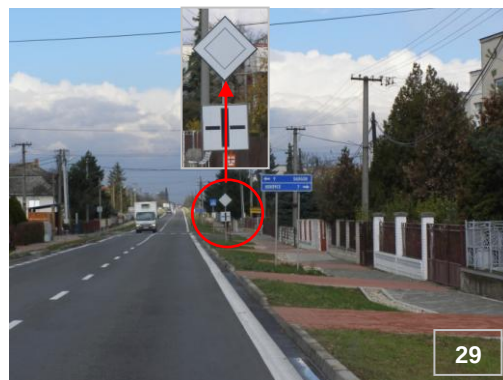
- pred obcou Dvornianky v smere Vranov nad Topľou nekorešponduje zvislá dopravná značka B 29a – zákaz predbiehania s vodorovnou dopravnou značkou V1a – vid' foto 28
- pred križovatkou s cestou III/050215 nespĺňa zvislá dopravná značka upravujúca prednosť P 8 – hlavná cesta vizuálne požiadavky kladené na ZDZ v zmysle normy STN 01 8020 – kolority retroreflexných materiálov – vid' foto 29 (výplň dopravnej značky P 8 - hlavná cesta je biela namiesto žltej)

- zosúladiť zvislú a vodorovnú dopravnú značku zákaz predbiehania
- vymeniť nevyhovujúcu zvislú dopravnú značku P8 za DZ spĺňajúcu normové požiadavky na kolority dopravných značiek.

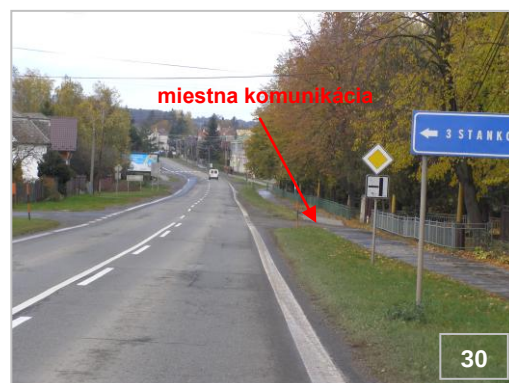
- reálne priesečná križovatka pri kostole je označená doplnkovou tabuľkou ako styková – vid' foto 30
- pred niektorými križovatkami s miestnymi komunikáciami pripájajúcimi sa na cestu I/79 zprava chýba na ceste I/79 dopravná značka P8 - hlavná cesta.

- Pod dopravnú značku P 8 osadiť dodatkovú tabuľku P 12 s reálnym tvarom križovatky
- osadiť pred križovatkami s miestnymi komunikáciami pripájajúcimi sa na cestu I/79 z pravej strany dopravnú značku P8 – hlavná cesta.

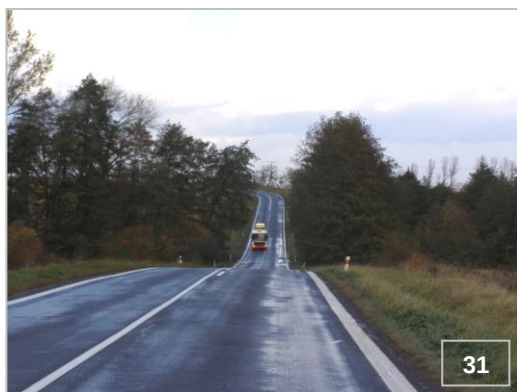
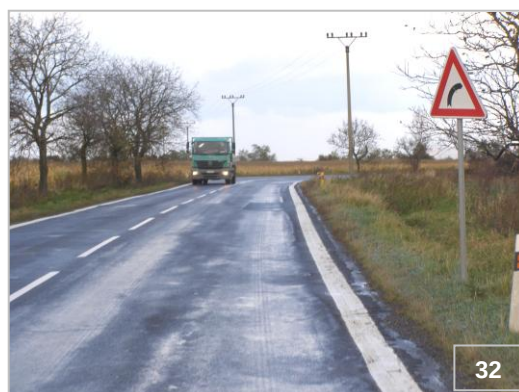
- cca v km 9,300 sa v smere smere Vranov nad Topľou nachádzajú dve zákruty, pričom prvá z nich nie je označená dopravnou značkou A 1b (vid' foto 31), dopravnou značkou A 1a je označená len druhá zákruta (vid' foto 32) a aj tá je pootočená.

prvá zákruta ľavotočivá

druhá zákruta pravotočivá

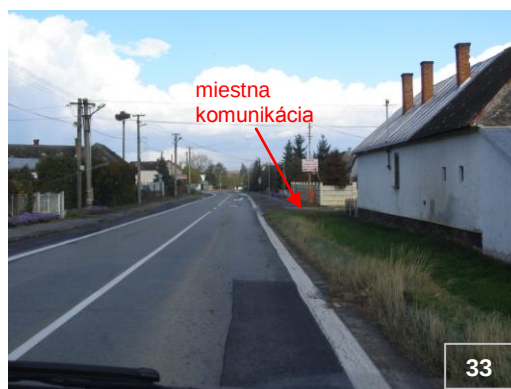
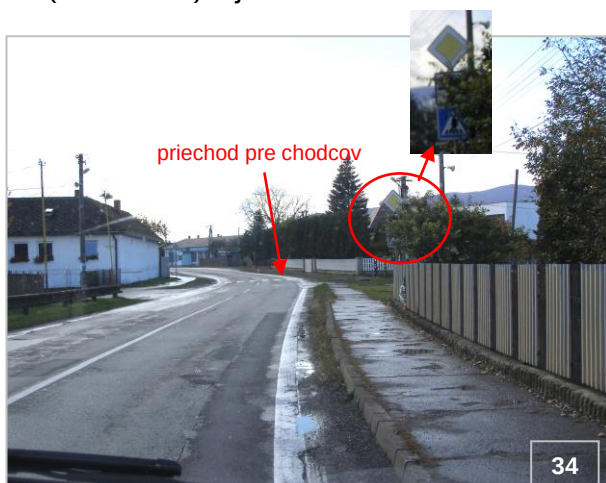
- na začiatku obce Sačurov v smere Vranov n/T sa sprava na cestu I/79 pripája miestna komunikácia, na ceste I/79 sa však pred touto križovatkou nenachádza dopravná značka upravujúca prednosť v jazde (viď foto 33)

- v km cca 7,500 sa v obci Sačurov v smere Hriadky nachádza križovatka s miestnou komunikáciou, za ktorou je situovaný priechod pre chodcov. Pod dopravnou značkou P 8 upravujúcou prednosť v jazde v tejto križovatke je osadená dodatková tabuľka s tvarom križovatky, ktorá je však prekrytá zeleňou. Prekrytá zeleňou je tiež DZ IP6 – priechod pre chodcov, ktorá má vodičov upozorniť na existujúci priechod (viď foto 34) a je tiež osadená na tom istom stĺpiku ako DZ P8 – hlavná cesta.

Ďalším nedostatkom V zmysle “Zásad pre používanie dopravného značenia na pozemných komunikáciách” je osadenie dopravnej značky IP6 na spoločný stĺpik s DZ P 8. V zmysle uvedených zásad je možné na spoločný stĺpik s dopravnou značkou upravujúcou prednosť osadiť len dopravné značky zakazujúce odbočovanie alebo dopravné značky prikazujúce smer jazdy. Zároveň dopravná značka IP6 sa osadzuje v úrovni priechodu pre chodcov a nie cca 50 m pred ním.

- Odstrániť zeleň, ktorá pokrýva dodatkovú tabuľku P12 pod dopravnou značkou P8,
- dopravnú značku IP6 osadiť v úrovni priechodu pre chodcov.

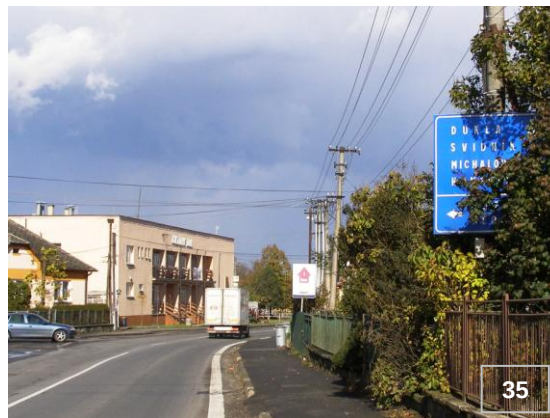
- pred križovatkou s cestou II/576 vo Vranove nad Topľou v smere centrum sa nachádza informatívna smerová značka IS 9, na ktorej chýba číslo cesty vedúcej k cieľom uvedených na značke. Táto značka je zároveň pre vodičov nečitateľná, nakoľko je prekrytá zeleňou - viď foto 35
- pred predmetnou križovatkou v smere Hriadky (t.j. v opačnom smere) absentuje informatívna smerová značka IS18b, ktorá by nasmerovala vodičov na cestu II/576. Pred križovatkou je osadená len inf. smerová značka IS 18 a, ktorá navádza vodičov do cieľov Košice, Trebišov a Hriadky a to po ceste I/79 – viď foto 36.

- v križovatke s cestou II/576 v km 0,500 cesty I/79 v smere centrum doplniť do dopravnej značky IS 9 čísla ciest k uvedeným cieľom a odstrániť zeleň pred touto dopravnou značkou
- kvôli vodičom riadiacich sa Autoatlasom SR osadiť pred križovatkou s cestou I/79 v km 0,500 v smere Trebišov informatívnu smerovú dopravnú značku IS 17b, na ktorej bude uvedené číslo cesty 576 a cieľ Herľany.

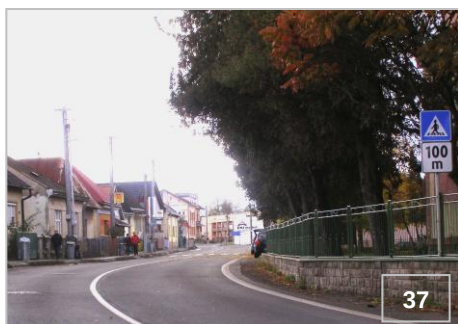
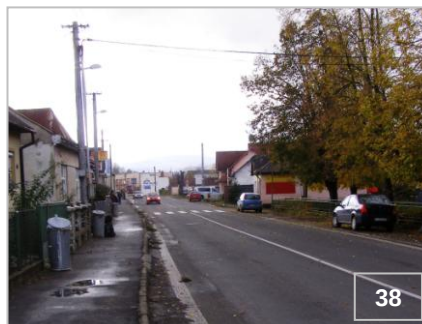
- nesprávne osadenie informatívnej prevádzkovej značky IP 6 – priechod pre chodcov pri kostole v smere Trebišov. Dopravná značka je osadená 100 m pred priechodom pre chodcov – viď foto 37, pričom samotný priechod je bez označenia - viď foto 38,

- vymeniť informatívnu prevádzkovú dopravnú značku IP 6 za výstražnú dopravnú značku A 13 – priechod pre chodcov, pričom dodatkovú tabuľku E2 treba na stĺpiku ponechať
- osadiť dopravnú značku IP 6 v úrovni priechodu pre chodcov.

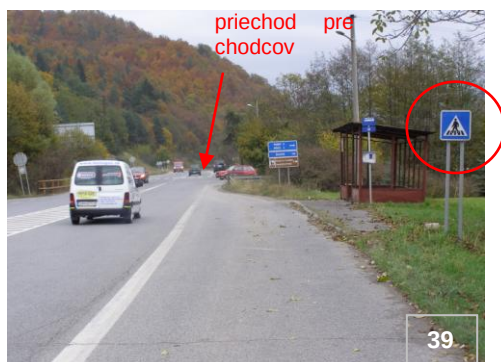
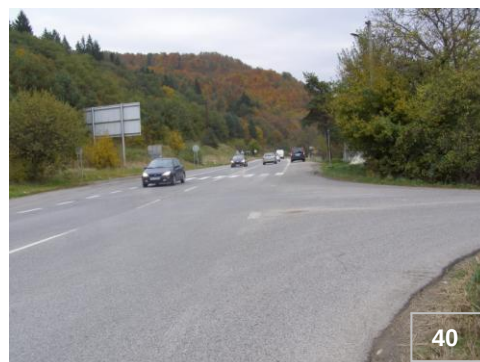
- v smere Brezno nesprávne osadená dopravná značka IP6 – priechod pre chodcov. Dopravná značka (DZ) je osadená cca 100 m pred priechodom pre chodcov a tak stráca svoj význam – viď foto 39, 40

- osadiť dopravnú značku IP6 do úrovne priechodu pre chodcov

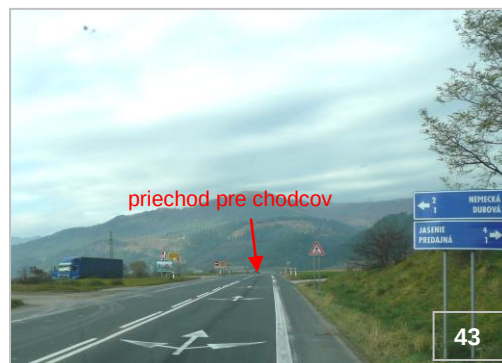
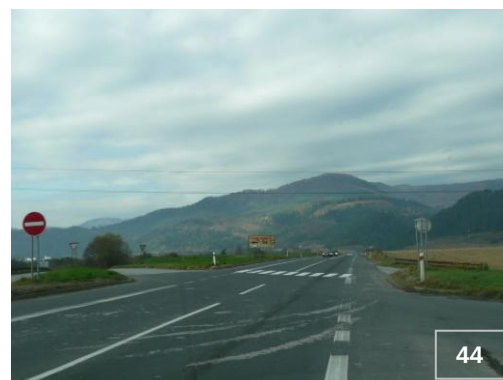
- V úrovni priechodu pre chodcov chýba v oboch smeroch informatívna dopravná značka IP 6 – priechod pre chodcov – vid' foto 43.
- Pod výstražnou značkou A 13 – priechod pre chodcov chýba dodatková tabuľka E 2 – vid' foto 44.

priechod pre chodcov v extravilánovej križovatke ciest I/66 – III/066057 – III/066048

- osadiť do úrovne priechodu pre chodcov informatívnu dopravnú značku IP 6 – priechod pre chodcov. Dopravnú značku treba osadiť do vzdialenosti cca 2 m od vodiacej čiary cesty I/66 a do takej výšky, aby neprekážala v rozhľade vodičom prichádzajúcim z ciest III. triedy
- Keďže sa priechod pre chodcov nachádza v extraviláne, treba pod dopravnú značku A 13 osadiť dodatkovú tabuľku E 2 s udaním skutočnej vzdialenosti priechodu pre chodcov od výstražnej dopravnéj značky A 13.

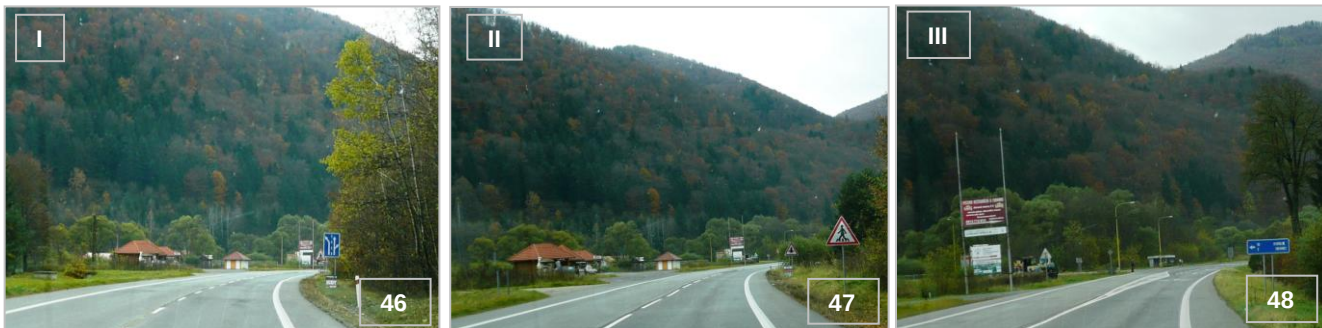
Existujúci sled dopravných značiek pred križovatkou cesty I/66 s cestou III/066058a miestnou komunikáciou v smere Banská Bystrica

- zmeniť sled dopravných značiek pred križovatkou. Správny sled dopravných značiek : II – III – I
- Keďže sa priechod pre chodcov nachádza v extraviláne, treba pod dopravnú značku A 13 osadiť dodatkovú tabuľku E 2 s udaním skutočnej vzdialenosti priechodu pre chodcov od výstražnej dopravnej značky A 13.

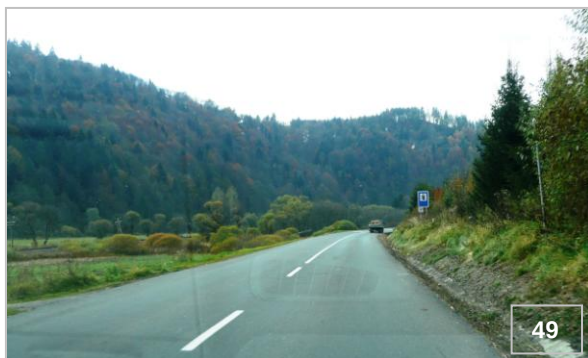
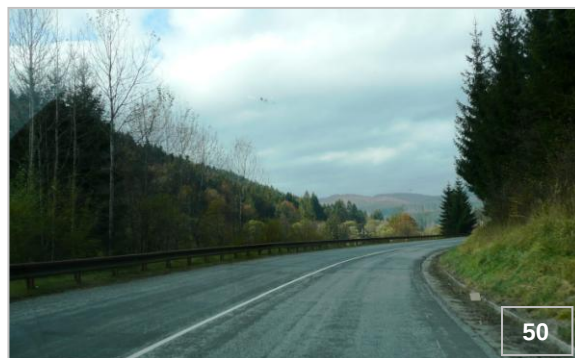
- chýbajú smerové vodiace prvky cesty – vid' foto 49, 50

- doplniť smerové stĺpiky a odrazky na zvodidlá popri ceste I/66

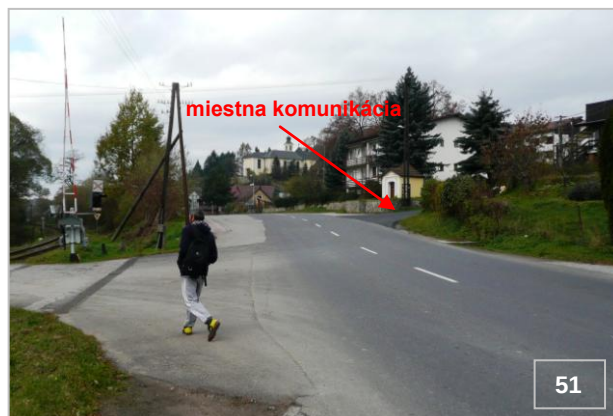
- pred križovatkou s miestnou komunikáciou v smere Brezno chýba dopravná značka upravujúca prednosť v jazde P 8 – hlavná cesta – vid' foto 51.

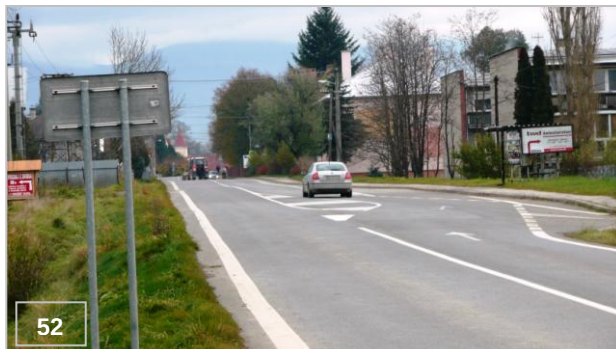
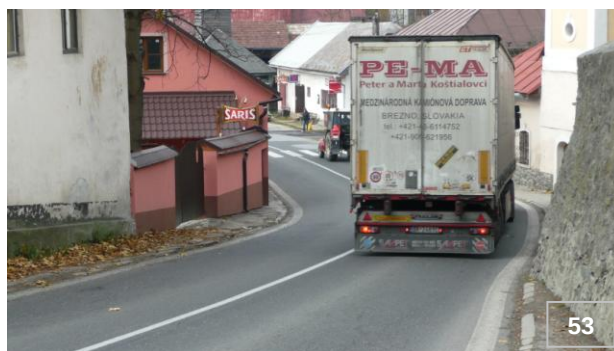
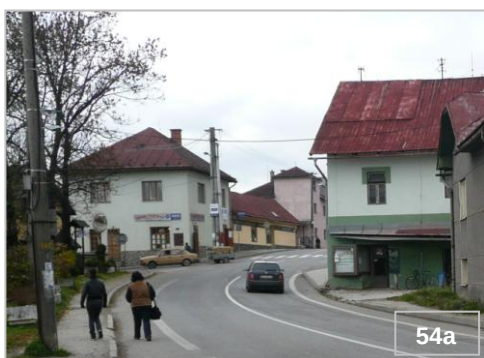
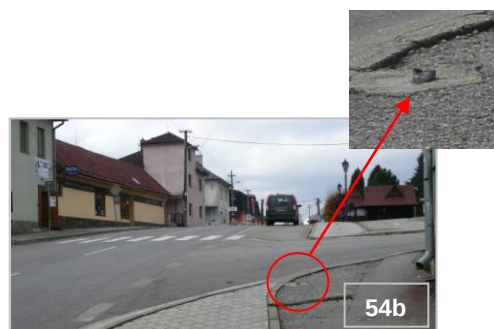
- **km 149,800** – pred priesečnou križovatkou s ulicou SNP chýba v smere Brezno na ceste I/66 dopravná značka upravujúca prednosť v jazde P 8 – hlavná cesta (viď foto 54a). Na chodníku, kde bola pôvodne DZ osadená sa nachádza len jej torzo – viď foto 54b.

- V križovatke s miestnou komunikáciou (ul. SNP) v smere Brezno treba nanovo osadiť dopravnú značku P 8 - hlavná cesta a vodorovným dopravným značením vyznačiť hranicu križovatky t.j. predĺžiť priechod pre chodcov až po chodník a aspoň vodorovným dopravným značením vymedziť priestor pre zastavovanie vozidiel v pridruženom pruhu.

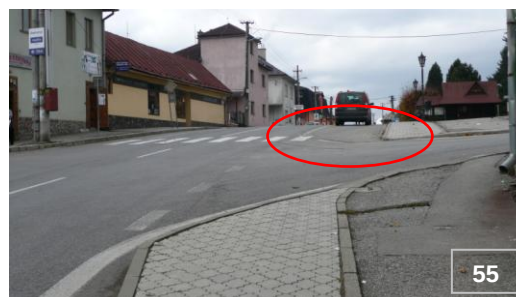
- v križovatké s ulicou SNP tiež nie je jednoznačne definovaná hranica križovátky a tým aj dĺžka priechodu pre chodcov. Priechod pre chodcov nekončí pred chodníkom ale pred pridruženým pruhom – viď foto 55.

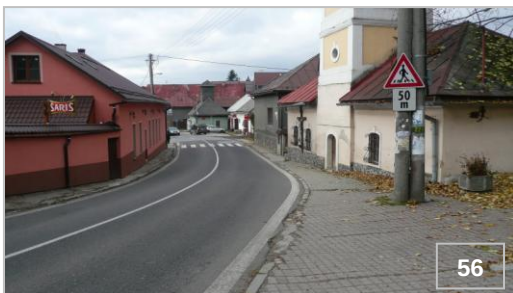
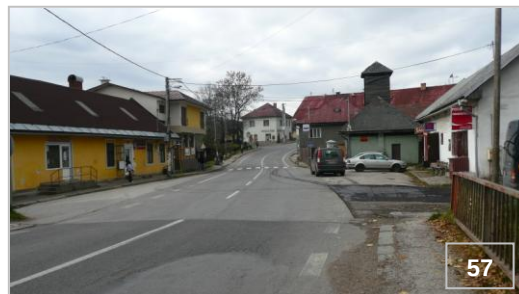
- Osadiť výstražnú dopravnú značku A 4a pred zúženým profilom cesty I/66 v cca km 150,000
- Keďže okolo zúženého profilu cesty nie je priestor pre vybudovanie chodníka a chodci v tomto neprehľadnom úseku musia vojsť do jazdného pruhu cesty (foto 49) odporúčame znížiť rýchlosť na 40 km/h v úseku medzi ulicami Bernolákova – SNP. Znížením rýchlosti v tomto úseku cesty sa skľudní doprava v úseku so zvýšeným pohybom chodcov, nakoľko v rámci tohto úseku sa nachádzajú priechody pre chodcov umožňujúce pohyb chodcov k obchodom, ktoré sa popri ceste nachádzajú – viď foto 56, 57.

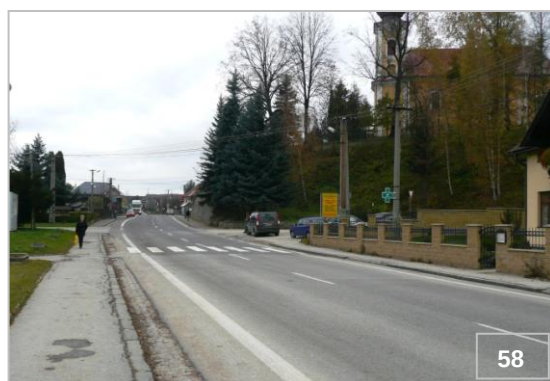
- Pred kostolom a spoločenským domom pri križovatke s Hviezdoslavovou ulicou je v oboch smeroch cesty neoznačený priechod pre chodcov – viď foto 58
- cca 5 m pred križovatkou s Hviezdoslavovou ulicou v smere Telgárt sa nachádza stĺpik bez dopravnej značky – pravdepodobne stĺpik pre dopravnú značku IS 32 a – kilometrovník (km154,000) - viď foto 59.

- osadiť v úrovni obidvoch priechodov pre chodcov v oboch smeroch cesty zvislú dopravnú značku IP 6 – priechod pre chodcov
- v prípade, že sa po overení zistí, že stĺpik bol osadený pre dopravnú značku IS 32 a – kilometrovník, treba túto značku opätovne osadiť na stĺpik.

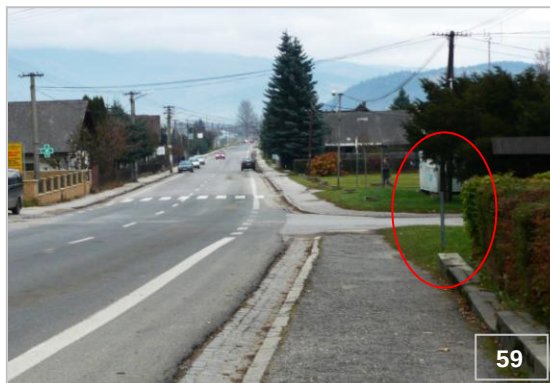
- pred križovatkou s Mierovou ulicou je vodorovným dopravným značením vyznačený priechod pre chodcov, nie je však vyznačený zvislou dopravnou značkou IP 6 – priechod pre chodcov – viď foto 60.

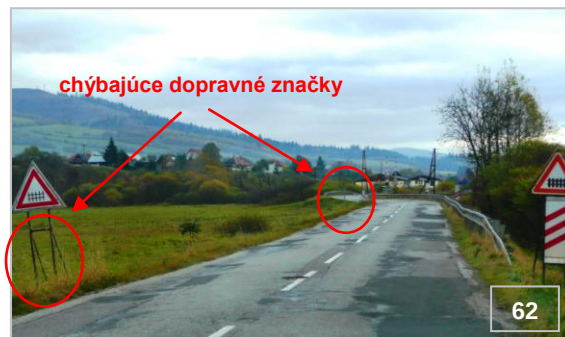
- pred železničným priecestím v smere Telgárt je odcudzená dopravná značka A 28a a A 27a – návěsná tabuľa pred železničným priecestím (po ľavej strane) – viď foto 62. Miesto chýbajúcich dopravných značiek vytyčujú len stĺpiky na ktorých boli osadené

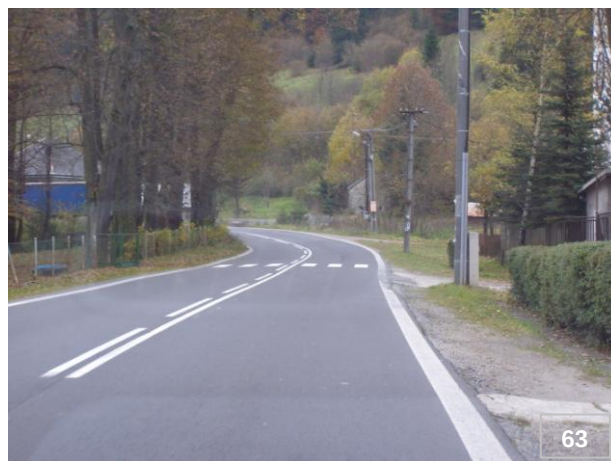
- priechod pre chodcov pred kostolom nie je označený v oboch smeroch zvislou dopravnou značkou IP 6 – priechod pre chodcov – viď foto 63

foto priechodu pre chodcov – pohľad v smere Telgárt

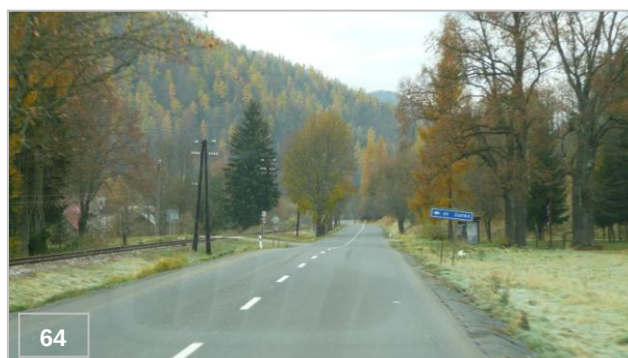
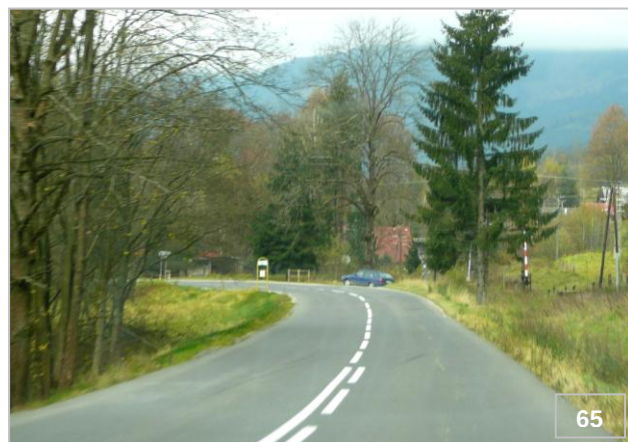
- v smere Brezno je v úseku priechodu pre chodcov umožnené predbiehanie, i keď sa priechod pre chodcov nachádza za neprehľadnou zákrutou
- keďže sa priechod nachádza bezprostredne za neprehľadnou zákrutou chýba pred zákrutou v smere Brezno výstražná dopravná značka A 13 – priechod pre chodcov s dodatkovou tabuľkou E 2 s udaním skutočnej vzdialenosti priechodu.

- v úseku obnoviť vodorovné dopravné značky a doplniť chýbajúce smerové stĺpiky
- v zákrute s nedostatočnými rozhľadovými pomermi pre predbiehanie dať zákaz predbiehania

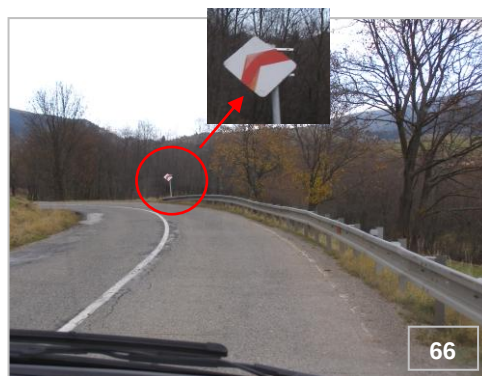
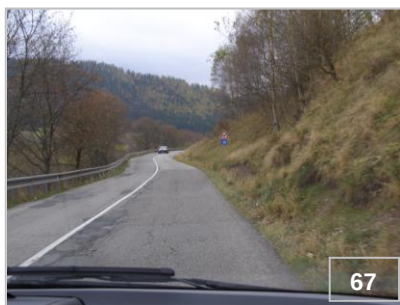
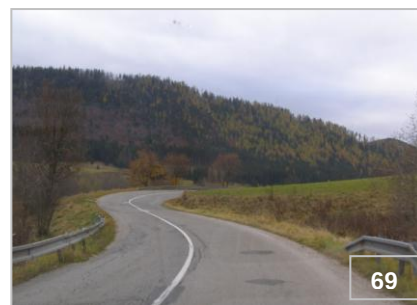
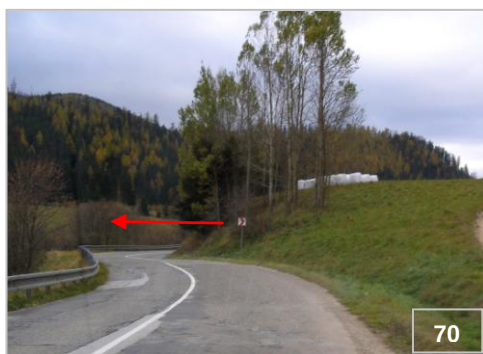
- v smere Telgart uvoľnené dopravné zariadenie Z 3b – vodiaca tabuľa – vid' foto 66
- v smere Brezno v zákrutách chýbajúce dopravné zariadenia Z 3b – vodiaca tabuľa – vid' foto 67, 68, 69
- v smere Brezno na nesprávnej strane cesty osadené dopravné zariadenie Z 3b – vodiaca tabuľa – vid' foto 70 a 71.
