Elaborát „Výsledky kontroly zrozumiteľnosti, úplnosti a kvality dopravného značenia na cestách I. triedy v SR v roku 2013“ bola spracovaná v rámci kontraktu pre MDPT SR a je na Slovenskej správe ciest zaevidovaná pod číslom 5289/2013/2310/22806.

V Bratislave, 30.06.2013

## VÝSLEDKY KONTROLY ZROZUMITEĽNOSTI, ÚPLNOSTI A KVALITY DOPRAVNÉHO ZNAČENIA NA CESTÁCH I. TRIEDY V SR

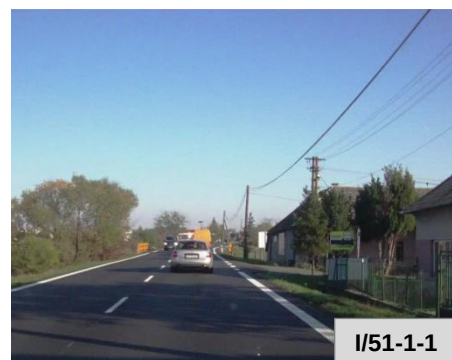
I/51-1-1

- 1) Pred križovatkou s Ružovou ulicou v km 213,380, pripájajúcou sa na I/51 sprava, chýba na I/51 ZDZ P8 – hlavná cesta – viď foto I/51-1-1.

**Opatrenie :** Pred križovatkou s predmetnými ulicami (uvedenými vyššie) osadiť v smere Breznica na cestu I/51 zvislé dopravné značky P 8 – hlavná cesta.

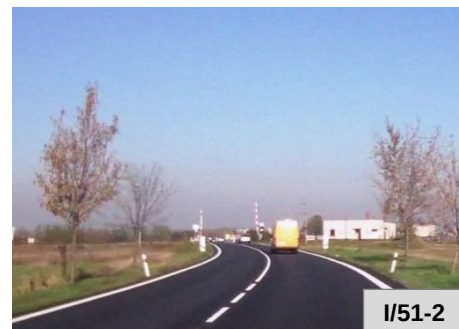
140 m pred železničným priecestím je vodorovnou DZ V 1a zakázané predbiehanie vozidiel. V úrovni začiatku ZDZ V 1a chýba zvislá DZ B 29a (zákaz predbiehania) – viď foto I/51-2. V úrovni konca predbiehania v km 215,010 chýba na začiatku vodorovnej DZ chýba zvislá DZ B 29b (koniec zákazu predbiehania).

**Opatrenie :** pred / za železničným priecestím osadiť na úrovni začiatku/konca VDZ V 1a zvislú dopravnú značku B29a/B 29b.

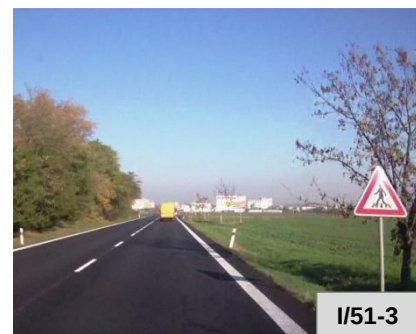
Na priechod pre chodcov nachádzajúci sa pred križovatkou k miestnemu cieľu (Ladislavov dvor) upozorňuje zvislá výstražná DZ A 13 (pozor, priechod pre chodcov). Nakoľko sa priechod pre chodcov nachádza v extraviláne, pod ZDZ A 13 chýba udanie vzdialenosti k predmetnému priechodu. – viď foto I/51 -3.

**Opatrenie :** Pod zvislú DZ A 13 osadiť dodatkovú tabuľku E 2 so skutočnou vzdialenosťou priechodu od ZDZ A 13.

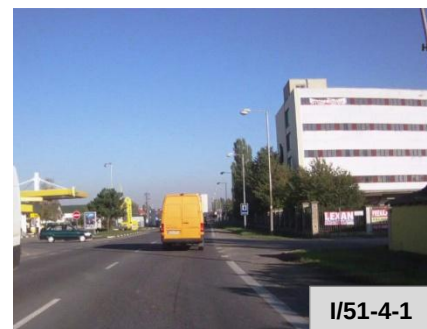
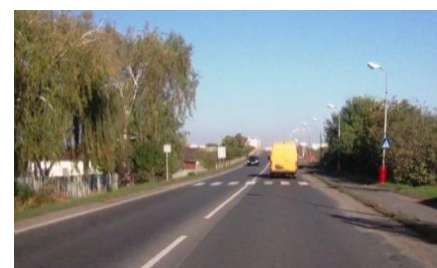
- 1) Pred križovatkou s Hronskou ulicou v km 217,190, pripájajúcou sa na I/51 sprava, chýba na I/51 v smere Breznica ZDZ P8 (hlavná cesta) – viď foto I/51-4-1.
- 2) Pred priechodom pre chodcov v km 217,580, nachádzajúcom sa pred nadjazdom ponad železničnú trať, nie je v úrovni začiatku zákazu predbiehania osadená zvislá DZ B 29a – viď foto I/51-4-2.
- 3) Na prepadnutú dilatáciu medzi mostovkou a cestným telesom na železničnom nadjazde, vytvárajúcu pozdĺžnu nerovnosť, neupozorňuje zvislá DZ A 5 (nerovnosť vozovky).
- 4) Pred križovatkou s ulicou M.R.Štefánika v km 218,500 chýba na ceste I/51 vo vzdialenosti do 25 m dopravná značka upravujúca prednosť v jazde t.j. ZDZ P 8 (hlavná cesta) – viď foto I/51-4-4a. Z hľadiska bezpečnosti nie je postačujúce, aby

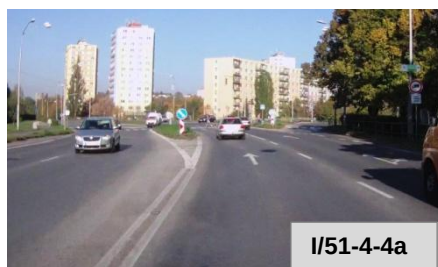
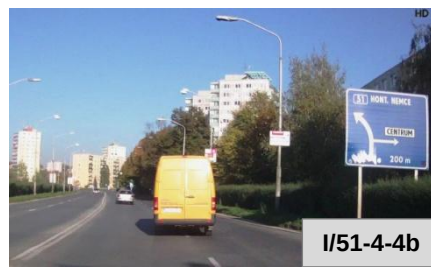
o prednosti v jazde informovala len predzvestná dopravná značka IS 9 (návesť pred križovatkou) osadená 200 m pred križovatkou - vid' foto I/54-4-b.

**Opatrenie:** v križovatke s ulicou M.R.Štefánika osadiť na ceste I/51 v smere Hontianske Nemce po oboch stranách jazdného pásu ZDZ P 8.

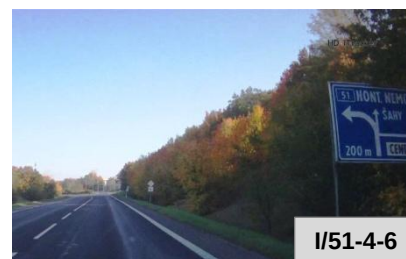
6) **km 220,780** - 190 m pred križovatkou s cestou II/564 je zákaz predbiehania určený len vodorovnou DZ V 1a. V úrovni začiatku VDZ V 1a chýba zvislá DZ B 29a (zákaz predbiehania) – vid' foto I/51-4-6.

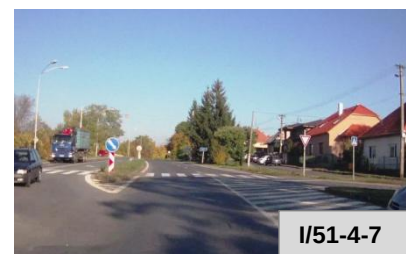
7) **km 221,600** – Zvislá dopravná značka IP 6 (priechod pre chodcov), nachádzajúca sa v mieste napojenia sa cesty II/564 na I/51 v smere Hontianske Nemce, je osadená mimo zorný uhol vodičov idúcich po ceste I/51 a je skôr určená pre vodičov, ktorí sa napájajú na cestu I/51 z cesty II/564 (je natočená smerom na cestu II/564). Vodiči jazdiaci po I/51 ju môžu prehliadnuť – vid' foto I/51-4-7.

**Opatrenie :** v smere Hontianske Nemce osadiť ešte jednu ZDZ IP6 na stredový ostrovček medzi protismernými jazdnými pruhmi na ceste I/51.

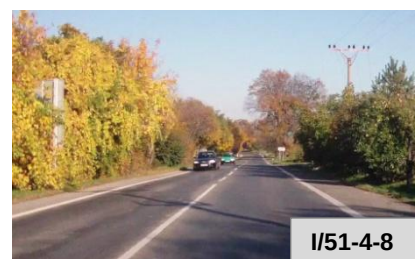
8) **Km 221,340 a 221,440** - za križovatkou s účelovou komunikáciou vedúcou do firmy Viale chýba v smere Hont. Nemce zvislá dopravná značka B 29a „zákaz predbiehania“. Po ukončení zákazu predbiehania v km 221,440 chýba zvislá DZ B 29b (koniec zákazu predbiehania) - vid' foto I/51-4-8.

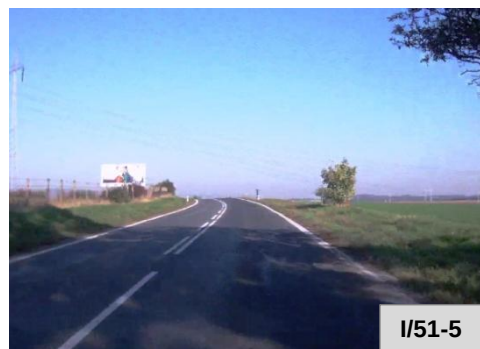
Pred výškovým oblúkom je zákaz predbiehania daný len vodorovnou dopravnou značkou. V úrovni začiatku VDZ V 3 chýba zvislá DZ B 29a. Na konci zákazu predbiehania chýba ZDZ b 29b (koniec zákazu predbiehania). Dopravné značky B 29a,b chýbajú v oboch smeroch jazdy po I/51.

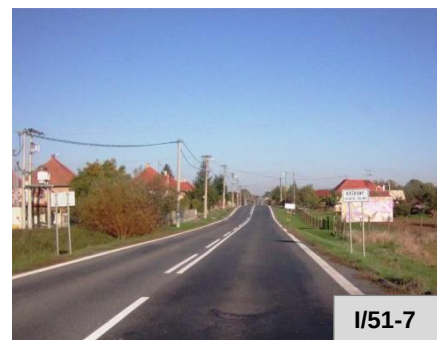
Od začiatku obce Krškany – Zajačia dolina v dĺžke cca 300 m je zákaz predbiehania daný len súvislou pozdĺžnou čiarou V 3 – viď foto I/51-7. Na začiatku VDZ V 3 chýba v oboch smeroch jazdy zvislá DZ B 29a (zákaz predbiehania). Na konci zákazu chýba ZDZ B 29b (koniec zákazu predbiehania). Absentujúce ZDZ B 29a, b sú aj na konci obce Krškany.

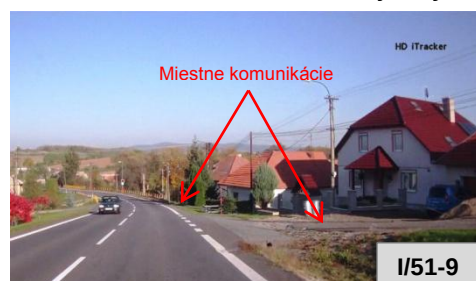
Pred križovatkami s miestnymi komunikáciami, pripájajúcimi sa na cestu I/51 sprava, nie sú na ceste I/51 osadené zvislé dopravné značky P 8 (hlavná cesta) – viď foto I/51-9.

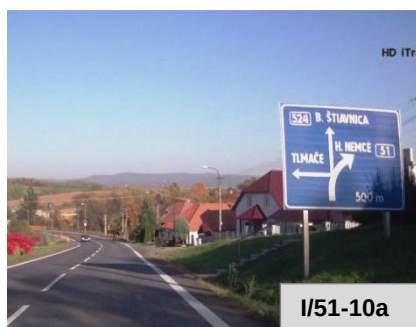
500 m pred križovatkou cesty I/51 s cestou II/524 je predzvestné smerové návěstie IS 9, ktoré schématicky znázorňuje ako tvar križovatky tak aj vedenie hlavnej cesty v križovatke. Podľa znázorneného tvaru križovatky na smerovom návěstí by sa dalo očakávať, že križovatka bude mať 4 ramená, pričom jedna z vedľajších ciest bude pokračovaním hlavnej cesty, nakoľko hlavná cesta v križovatke zatáča vpravo – viď foto I/51-10a. Tomuto zodpovedajú aj smery pre ciele uvedené na zvislých dopravných značkách IS 17b a IS18a,b osadených 80 m pred križovatkou – viď foto I/51-10b.

**Opatrenie :** Zjednodušiť dopravné značenie pred križovatkou, nakoľko existujúce značenie je zbytočne komplikované, a to nasledovne:

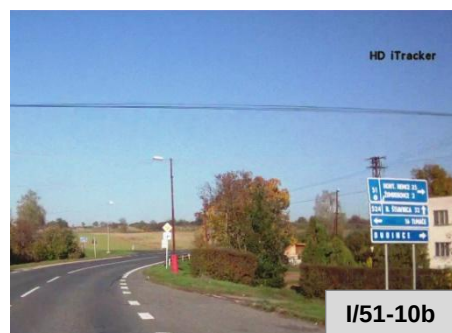
Až podľa dodatkovej tabuľky s už detailnejším tvarom križovatky pod dopravnou značkou P 8 (hlavná cesta) sa dá tušiť, že križovatka má trochu iný tvar ako bolo znázornené 500 m pred križovatkou – viď foto I/51-10c. Ešte cca 60 m pred križovatkou vodiči netušia ako v skutočnosti vyzerá križovatka, nakoľko im v tom bráni zeleň po ľavej strane cesty, ktorá im zakrýva výhľad na vedľajšie ramená odsadenej križovatky – viď foto I/51-10c. Oni vidia len 3 ramennú (stykovú) križovatkou a zatiaľ márne hľadajú štvrté rameno križovatky, ktoré by podľa dopravnej značky IS 18a a dodatkovej tabuľky pod P 8 mala ísť priamo. Dozvedia sa to až bezprostredne (cca 50 m) pred križovatkou.

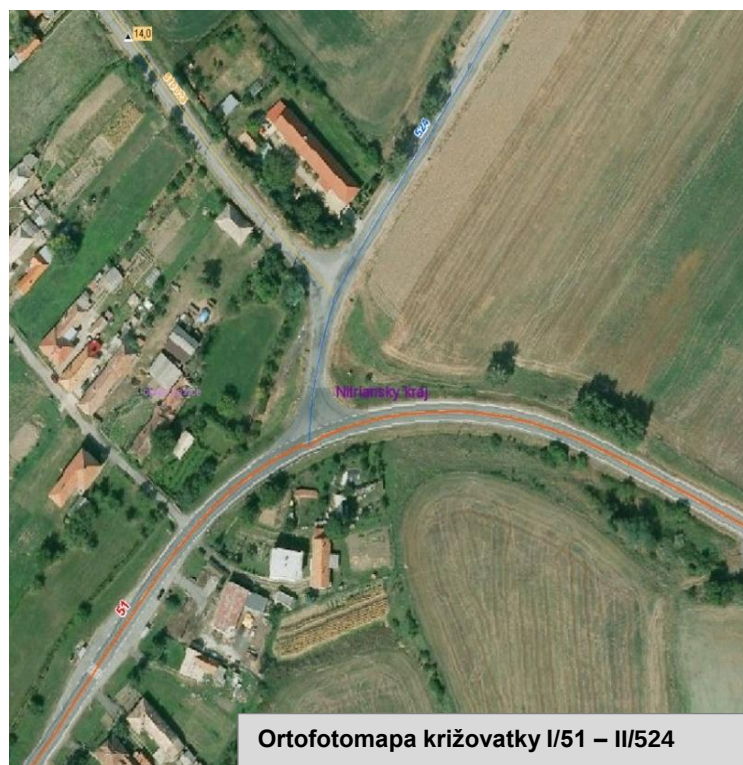
Nedostatky v dopravnom značení pred križovatkou ciest I/51 – II/524 v smere Hontianske Nemce (viď ortofotomapu)

1. Tvar križovatky na návěstí IS 9 nezodpovedá skutočnému geometrickému tvaru križovatky
2. Veľa informácií o cieľoch na zvislých dopravných značkách IS 17b, IS 18a,b, pričom smery cieľov sú chaoticky osadené. Pred predmetnou križovatkou ciele vpravo nie sú uvedené spolu pod sebou. Ciele vpravo Hontianske Nemce a Žemberovce sú uvedené najvyššie, ale cieľ tiež vpravo Dudince je na najspodnejšej pozícii vid' foto I/51-10d.  
Mätúca ZDZ IS 18a s cieľom B. Štiavnica priamo, nakoľko smer priamy v križovatke nie je vidieť (aspoň nie z pohľadu vodiča 60 m pred križovatkou).
3. Hoci pod ZDZ P 8 (hlavná cesta) je dodatková tabuľka so skutočným tvarom križovatky, táto informácia prichádza príliš neskoro, aby sa vodiči za niekoľko desiatín sekundy preorientovali na nový tvar križovatky, lebo na základe predchádzajúcich informácií mali o križovatke inú predstavu.

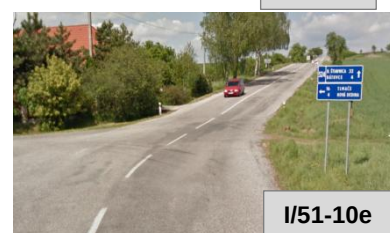
3. Vodiči, ktorí odbočia v predmetnej križovatke vľavo do smeru B. Štiavnica a Tlmače sa zo smerových tabúl pred križovatkou ciest II/524 -III/510023 (vzdialenej od križovatky I/51-II/524 cca 60m) dozvedia, že ak chcú ísť do B. Štiavnic musia ísť priamo. Do Tlmačov musia zabočiť doľava. Tieto informácie sa však dozvedia už pri súčasnom dopravnom značení pred križovatkou II. a III. triedy – vid' foto I/51-10e.

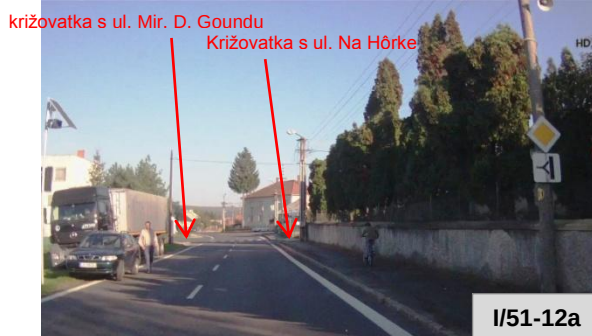
a) V obci Žemberovce pred križovatkou s ulicou Mjr. Daniela Goundu (III/051066) je na ceste I/51 osadená zvislá dopravná značka P 8 pod ktorou je dodatková tabuľka s tvarom križovatky P 12 – viď foto I/51-12a. Paradoxne je na dodatkovej tabuľke nakreslená miestna komunikácia (ul. Mjr. Daniela Goundu), ktorá sa na cestu I/51 pripája zľava (a teda by pred touto

križovatkou ZDZ P 8 vôbec nemusela byť, lebo prednosť v jazde pre cestu I/51 vyplýva zo zákona 8/2009) ale na dodatkovej tabuľke chýba zakreslená miestna komunikácia (ul. Na Hôrke), ktorá sa na cestu I/51 pripája v priestore križovatky sprava – viď foto I/51-12b. Z uvedeného vyplýva, že náčrt križovatky na dodatkovej tabuľke nezodpovedá skutočnému geometrickému tvaru križovatky.

**Opatrenie :** Dokresliť na dodatkovú tabuľku P 12 komunikáciu, ktorá sa v priestore križovatky pripája sprava, alebo odstrániť dodatkovú tabuľku.

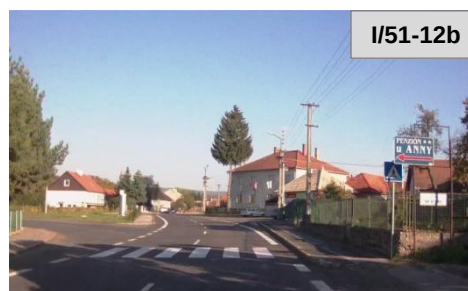
b) V križovatke I/51 – III/ 051066 sa na ceste I/51 nachádza priechod pre chodcov, o polohe ktorého informuje aj zvislá DZ IP 6 (priechod pre chodcov). V bezprostrednej blízkosti tejto značky je na inom stĺpiku osadená amatérska informatívna tabuľa s cieľom Penzión u Anny, ktorá čiastočne prekryva ZDZ IP 6, ale hlavne odvádza pozornosť vodičov od ZDZ IP 6 – viď foto I/51-12b.

**Opatrenie :** v prípade, že informatívna tabuľa s popisom Penzión u Anny nemá určenie dopravnej značky, je nutné tabuľu odstrániť. Ak má, treba ju osadiť min. 10 m od ZDZ IP 6.

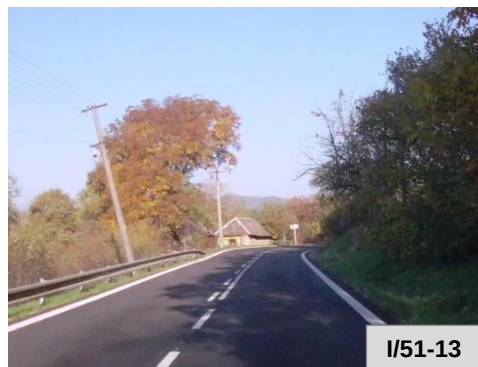
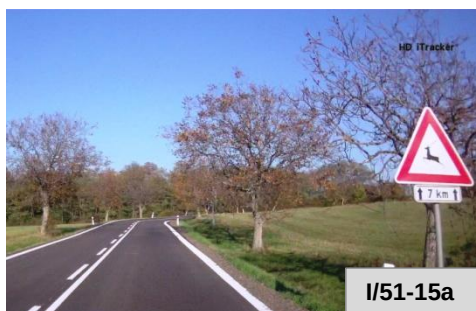
Do ostrých zákrut v extraviláne odporúčame z hľadiska bezpečnosti osadiť vodiace tabule Z 3 – vid' foto I/51-15a,b.

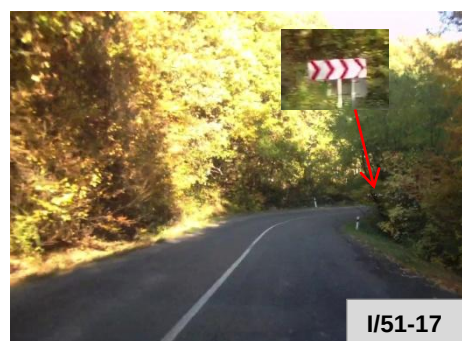
Nesprávne umiestnená vodiaca tabuľa Z3a. Vodiaca tabuľa je osadená na vrchole zákruty, zakrývajú ju vetvy stromov a tým ju vodiči zaregistrujú až tesne pred zákrutou – vid' foto I/51-17.

Keďže v zmysle „Zásad pre používanie dopravného značenia na pozemných komunikáciách“ má byť vodiaca tabuľa viditeľná zo vzdialenosti min. 100 m, je nutné buď odstrániť zeleň zo zákruty alebo zmeniť miesto osadenia vodiacej tabule. Nové miesto osadenia by malo byť na vonkajšej strane oblúka v mieste, kde priama trasa cesty I/51 prechádza do zákruty.

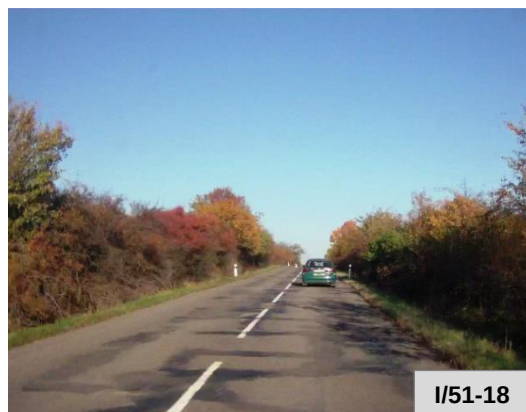
Chýbajúce alebo zodraté a tým málo viditeľné vodiace čiary V 4 po oboch stranách krajníc cesty I/51 – vid' foto I/51-18.

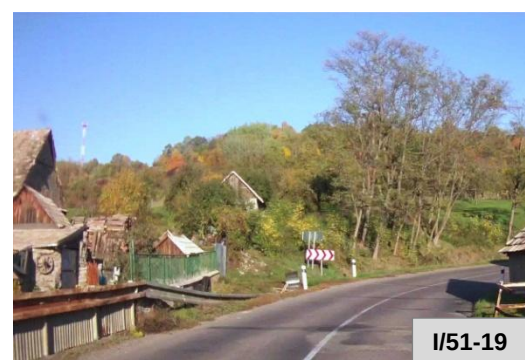
Poškodené zvodidlo – vid' foto I/51-19.

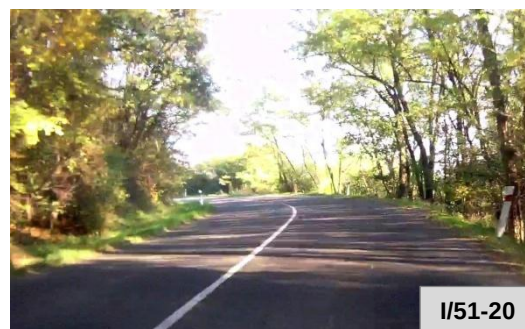
Do ľavotočivej ostrej zákruty osadiť vodiacu tabuľu Z 3a – vid' foto I/51-20.

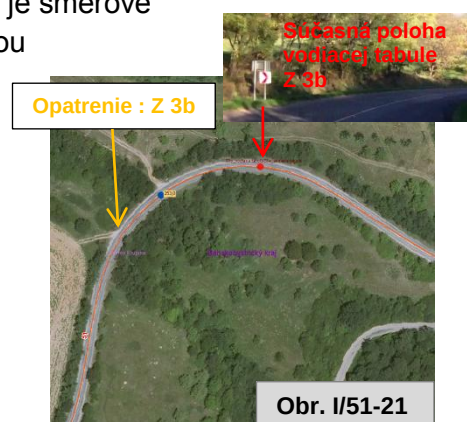
V úseku medzi obcami Sebechleby – Hontianske Nemce je smerové vedenie trasy cesty I/51 zabezpečené len stredovou čiarou V 1a, V 2a resp. V 3. Chýbajú vodiace čiary V4 a smerové stĺpiky.

Keďže v úseku nespĺňajú šírkové parametre cesty I/51 požadované normové parametre (šírka vozovky je len 7,0 m) a smerové stĺpiky nemajú po osadení dlhú životnosť, bolo by potrebné zabezpečiť smerové vedenie trasy aj za nepriaznivých poveternostných a svetelných podmienok a to osadením dopravných gombíkov vedľa stredovej čiary.

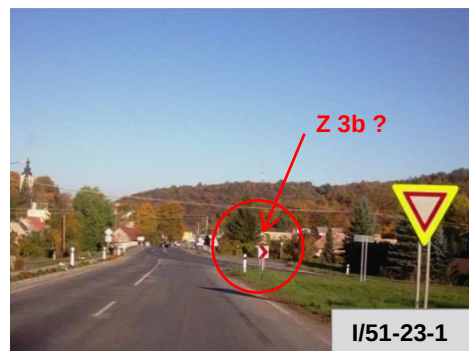
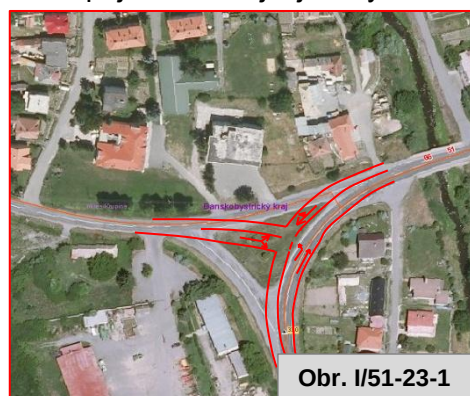
Psychologicky aj normovo nesprávne navrhnuté napojenie cesty I/51 na cestu I/66 v Hontianskych Nemcoch – vid' foto I/51-23-1.

- a) Ostrý uhol napojenia cesty I/51 na I/66 → zlý rozhľadový uhol pre vodičov na vedľajšej ceste t. j. na ceste I/51.

Podľa STN 73 6102 má byť uhol križovania ciest  $75^\circ \leq \alpha \leq 105^\circ$ , čo pri tejto križovatke nie je dodržané.

- d) Mätúca dopravná značka Z 3b "vodiaca tabuľa" v križovatke → neopodstatnená dopravná značka v križovatke pre vodičov v smere centrum Hontianske Nemce.

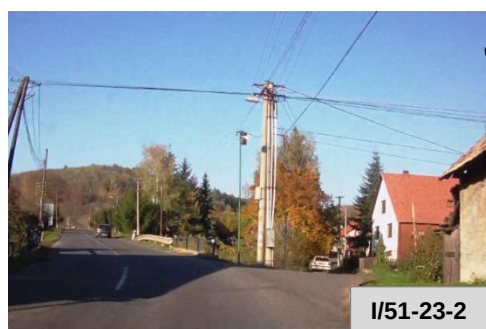
Pred križovatkou s miestnou komunikáciou, pripájajúcou sa na cestu I/51 sprava, chýba na ceste I/51 zvislá DZ P 8 „hlavná cesta“ – vid' foto I/51-23-2.

**Opatrenie :** osadiť na cestu I/51 pred križovatkou s MK zvislú DZ P 8.

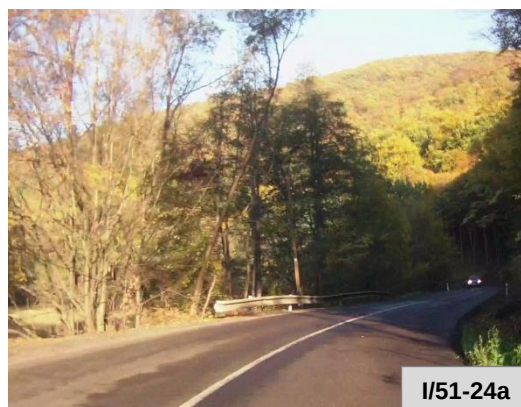
- a) Čelné časti zvodidiel nie sú osadené v zmysle technických podmienok výrobcu (TPV). U dvojpruhových komunikácií by začiatok aj koniec zvodidla mal mať nábehový prvok, ktorý by mal byť zapustený pod úroveň terénu. V predmetnom úseku majú zvodidlá po pravej strane v smere jazdy nábehový prvok len na začiatku zvodidla,

koniec zvodidla je len vyhnutý nabok – viď foto I/51-24a.

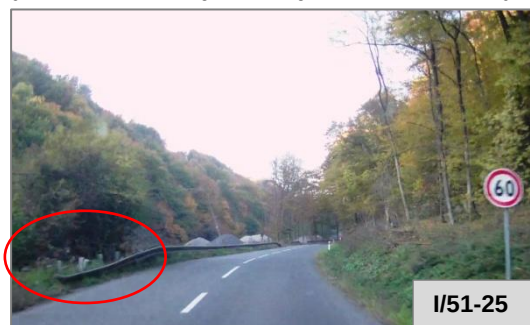
Poškodené zvodidlo.

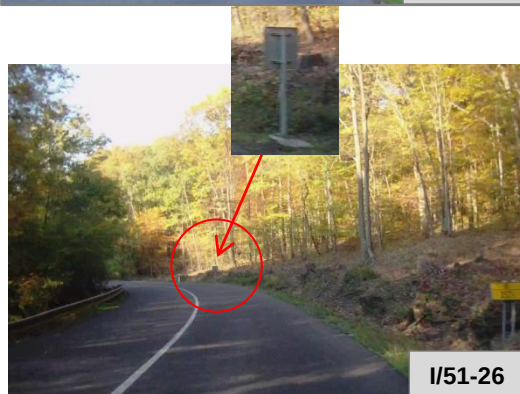
Do ľavotočivého smerového oblúka v km 257,050 odporúčame osadiť vodiacu tabuľu Z 3b – viď foto I/51-25. Vodiacu tabuľu osadiť na už existujúci stĺpik, na ktorom je osadená vodiaca tabuľa Z 3b pre opačný smer jazdy.

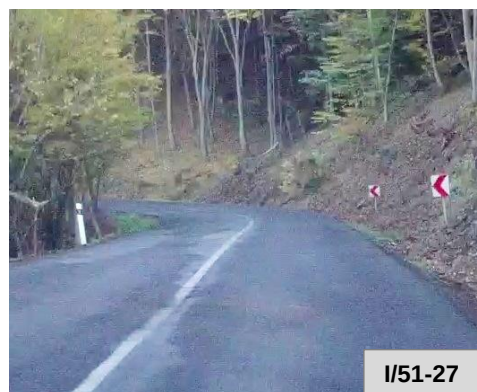
Chýbajúce smerové stĺpiky. Vzdialenosť osadených smerových stĺpikov nezodpovedá požiadavkám normy STN 73 6101 → hoci cesta I/51 je v predmetnom úseku vedená v smerových oblúkoch malých polomerov, vzdialenosť smerových stĺpikov je 50 m a viac.

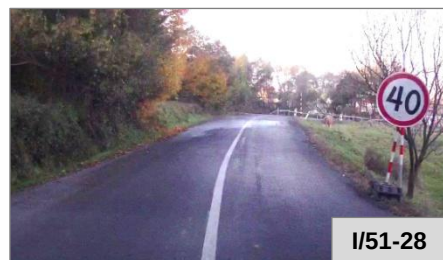
- Podľa hodnoty polomeru smerová oblúka osadiť vzájomnú vzdialenosť smerových stĺpikov a to od 10 – 30 m.
- Keďže v úseku nespĺňajú šírkové parametre cesty I/51 požadované normové parametre pre cestu I. triedy (šírka vozovky je len 6,5 m) a v úseku z tohto dôvodu nie je vyznačená vodiaca čiara – viď foto I/51-28, bolo by potrebné zabezpečiť smerové vedenie trasy aj za nepriaznivých poveternostných a svetelných podmienok okrem smerových stĺpikov (ktorých existencia je pri tejto šírke vozovky veľmi krátka) aj dopravnými gombíkmi osadenými vedľa stredovej čiary.

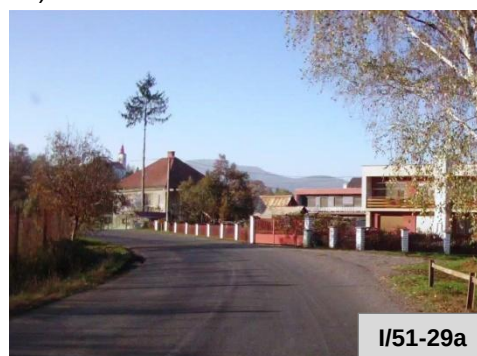
- Úsek km 264,000 – 265,000 - nekvalitné, zodraté a tým nevýrazné vodorovné pozdĺžne stredové čiary – viď foto I/51-29a v km 265,000.
- km 265,680 - pripojenie miestnej komunikácie bez dopravných značiek – viď foto I/51-29b . Na vedľajšej ceste, pripájajúcej sa na I/51 sprava, nie je zvislá značka P1 „daj prednosť v jazde“.

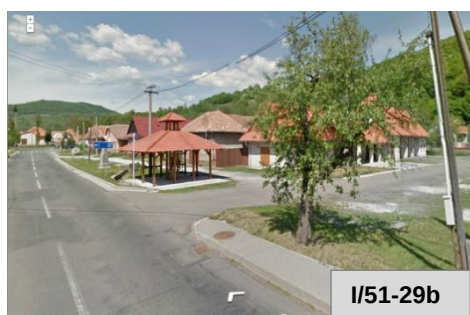
Stoji za úvahu prečo pripojenie cesty, ktorá spája miestnu komunikáciu (súbežnú s cestou I/51) s cestou I/51, nie je považované za križovatku – viď ortofotomapa. Alebo že by miestnu komunikáciu s viac ako 24 rodinnými domami bolo možné považovať za miesto mimo cesty?

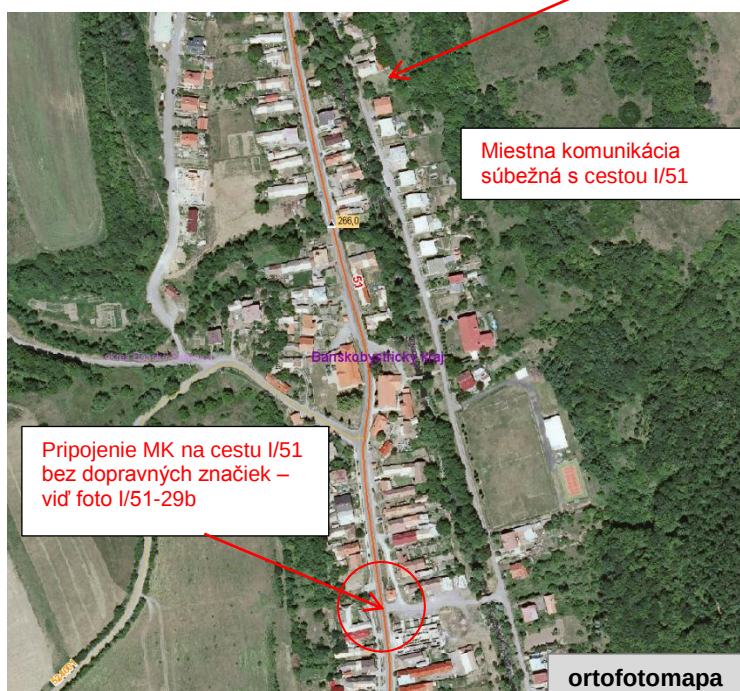
- km 266,200 – pred križovatkou s miestnou komunikáciou, pripájajúcou sa na cestu I/51 sprava, chýba zvislá DZ P 8 „hlavná cesta“ – viď foto I/51-29c.

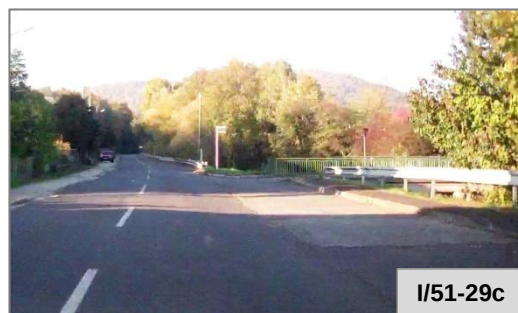
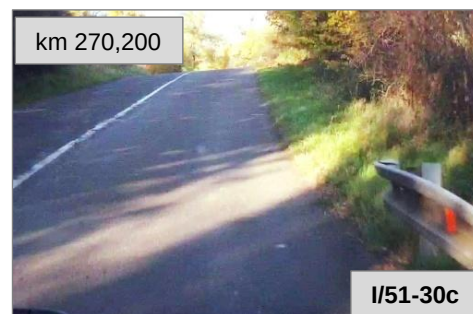
V celom úseku nie sú smerové stĺpiky, smerové oblúky s veľmi malými polomerami bez vodiacich tabúlí – vid' foto I/51-30a,b,c; ukončenie zvodidiel nie je v zmysle technických podmienok výrobcu t.j. je bez výškového nábehu ukončeného v zemi.

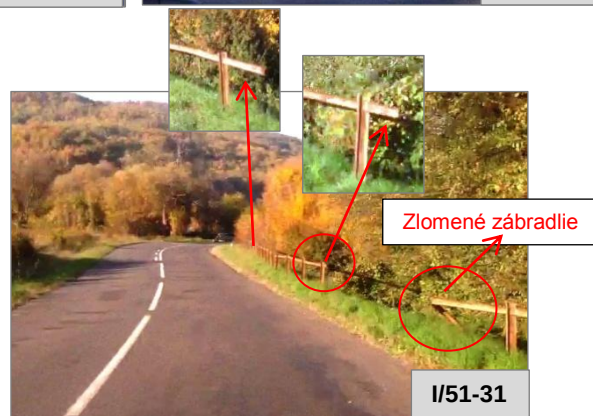
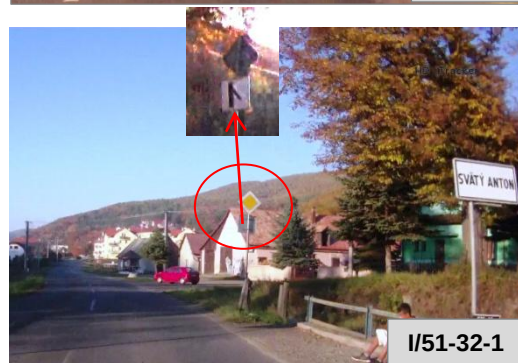
1. **Km 271,050** - otočená dodatková tabuľka P 12 (tvar križovatky) pod P 8 „hlavná cesta“ – vid' foto I/51-32-1.
2. **Km 271,420 a km 271,890** - pred križovatkami s miestnymi komunikáciami, pripájajúcou sa na I/51 sprava v km 271,420 a 271,890, chýbajú zvislé DZ P 8 „hlavná cesta“ – vid' foto I/51-32-2a,b.

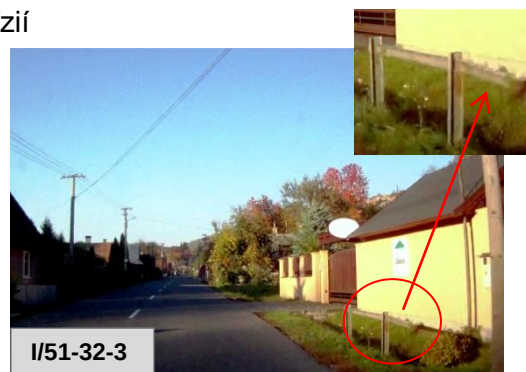
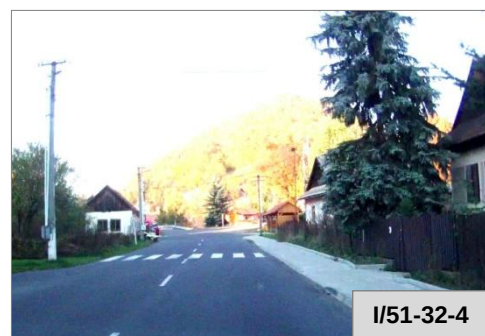
3. **Km 272,260** – zlomené zábradlie. Pri dopravnej kolízii hrozí možnosť napichnutia sa na zábradlie – vid' foto I/51-32-3.
4. **Km 272,980** – v úrovni priechodu pre chodcov, vyznačenom vodorovnou DZ V 6a, nie je v oboch smeroch jazdy osadená zvislá DZ IP 6 – vid' foto I/51-32-4.
5. **Km 273,040 , km 273,640** - pred križovatkami s miestnymi komunikáciami, pripájajúcou sa na I/51 sprava v km 273,040 a km 273,640, chýbajú zvislé DZ P 8 „hlavná cesta“ – vid' foto I/51-32-5a,b.

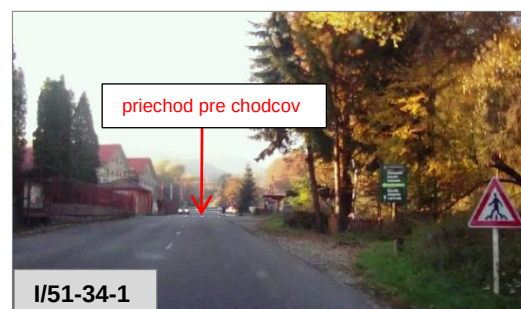
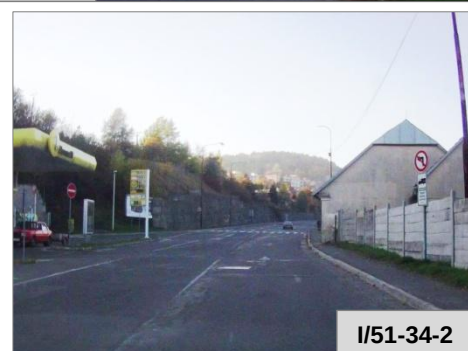
1. **Km 275,700** – za križovatkou cesty I/51 s ulicou Horná Huta v smere centrum sa nachádza priechod pre chodcov, na ktorý v smere centrum upozorňuje len zvislá dopravná značka A 13 „pozor priechod pre chodcov“ osadená 65 m pred priechodom – vid' foto I/51-34-1. Chýba informatívna DZ IP6 v úrovni priechodu pre chodcov.

**Opatrenie :** Nakoľko sa priechod pre chodcov nachádza za spevnenou plochou určenou pre zastávku hromadnej dopravy, odporúčame pod výstražnú značku A 13 osadiť dodatkovú tabuľku E 2

so skutočnou vzdialenosťou priechodu pre chodcov.

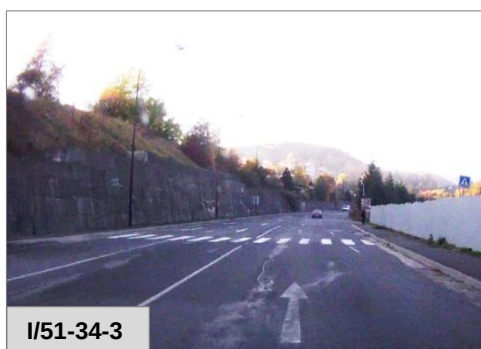
2. **Km 276,085** – natočená zvislá DZ B 27b “zákaz zatáčania vľavo pre vybranú skupinu vozidiel” – vid' foto I/51-34-2.
3. **Km 276,180** - pri čerpacej stanici pohonných hmôt Slovnaft v smere do centra sa mení profil cesty I/51 a to z dvojpruhovej na štvorpruhovú komunikáciu. Na začiatku tejto zmeny chýba dopravná značka C 22a „zvýšenie počtu jazdných pruhov“- vid' foto I/51-34-3 .
4. **Km 276,440** – od križovatky ulíc Antolská – A.T.Sytnianskeho je úplne zodratý vodiaci prúžok oddelujúci jazdný pruh od pridruženého pruhu, čím sa rozšíril jazdný pruh na šírku 5,75 m.

Pri takejto šírke jazdného pruhu je tendencia u vodičov zvyšovať jazdnú rýchlosť nad povolenú rýchlosť 50 km/h.

**Opatrenie** : obnoviť vodiaci prúžok s tým, že šírka jazdného pruhu bude max. 3,5 m zvyšná šírka bude priradená pridruženému pruhu, ktorý môže byť využívaný napríklad cyklistami – vid' foto I/51-34-4.

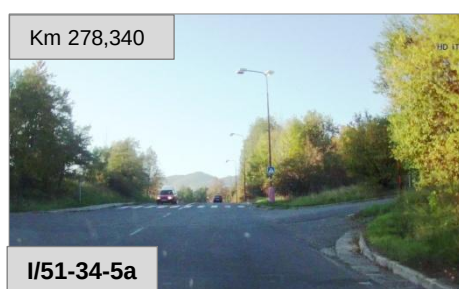
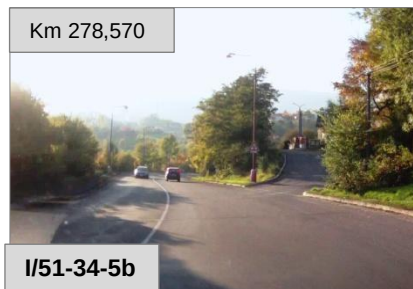
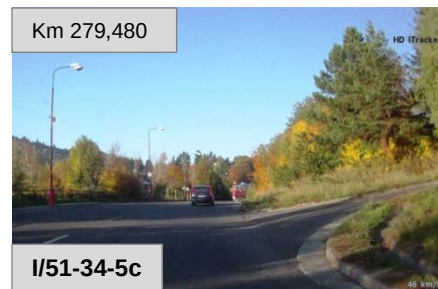
5. **Km úsek 278,340- 279,480** – pred križovatkou s Kyshýbelskou ulicou ( km 278,340), ul. SNP (km 278,570), Športovou ulicou (km 279,480), pripájajúcimi sa na I/51 sprava, chýbajú na ceste I/51 zvislé DZ P 8 „hlavná cesta“ – vid' foto I/51-34-5a-c.

**Opatrenie** : pred predmetné križovatky osadiť na cestu I/51 DZ P 8.

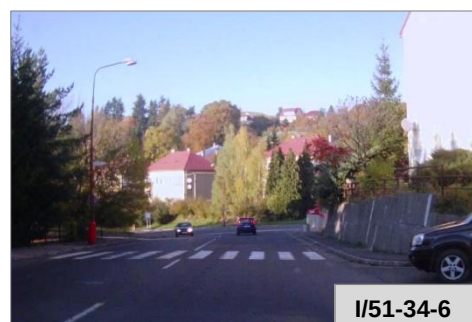
6. **Km 279,480** – pred križovatkou s Družstevnou ulicou sa nachádza priechod pre chodcov, na ktorý v smere Hronská Breznica neupozorňuje zvislá DZ IP 6 „priechod pre chodcov“ – vid' foto I/51-34-6.  
**Opatrenie** : osadiť v úrovni priechodu DZ IP 6

„priedhod pre chodcov“.

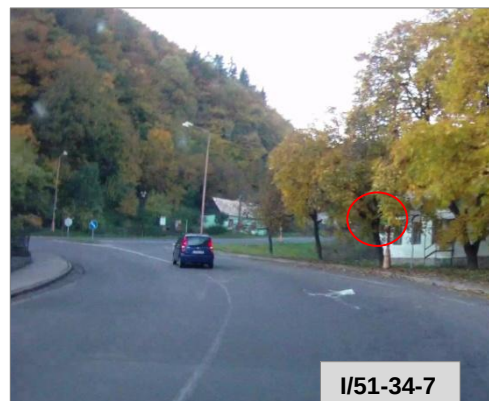
7. **Km 279,880** – pred križovatkou s Mierovou ulicou, zvislá DZ P8 „hlavná cesta s dodatkovou tabuľkou P13 „tvar križovatky“ zaniká vo vzrastlej zeleni – vid' foto I/51-34-7.

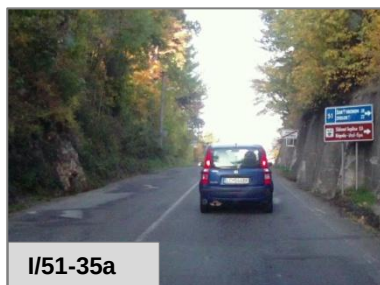
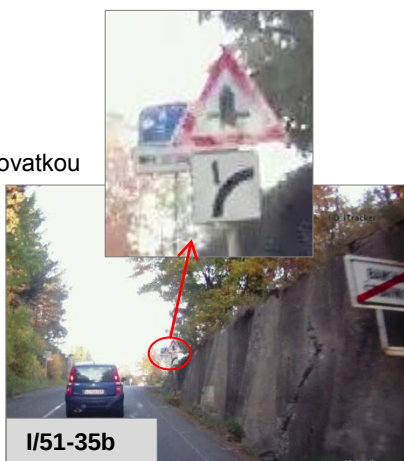
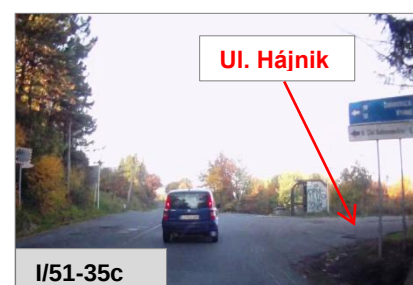
Sled dopravných značiek pred križovatkou

Nesprávne umiestnená informatívna smerová tabuľa IS 18b s cieľom Žarnovica a Vyhne. Smerová tabuľa s cieľom Žarnovica a Vyhne je osadená bezprostredne pred križovatkou ciest I/51 – III/065017 – vid' foto I/51-35c. V zmysle „Zásad pre používanie dopravného značenia na pozemných komunikáciách“ sa informatívna smerová tabuľa osadzuje mimo obce cca 50 – 150 m pred križovatkou. V tomto prípade je značka umiestnená na hranici križovatky. Smerovú tabuľu je vidieť až tesne pred križovatkou, nakoľko je umiestnená za koncom oporného múru a zaciľňa ju zvislá dopravná značka P 5 „križovatka s vedľajšou cestou“ s dodatkovou tabuľkou P 13 „tvar križovatky“ – vid' foto I/51-35b. Keďže cesta III/065017 pokračuje za križovatkou s cestou I/51 v priamom smere a cesta I/51 odbáča vpravo – vid' foto I/51-35d , je otázne či by pre lepšiu orientáciu vodičov nemala byť informatívna smerová tabuľa IS 18b „cieľ Žarnovica a Vyhne smer vľavo“ vymenená za smerovú tabuľu IS 18a „cieľ Žarnovica a Vyhne smer priamo“. Dodatočná tabuľka pod ZDZ a 5“ križovatka s vedľajšou cestou“ nezodpovedá skutočnosti, nakoľko sa v mieste križovatky pripájajú na cestu I/51 okrem cesty III/065017 aj 2 miestne komunikácie - ulica Michalská a Hájník – vid' foto I/51-35d.

1. Informatívnu smerovú dopravnú značku IS 18b s cieľom Žarnovica a Vyhne vymeniť za ZDZ IS 18a a umiestniť na spoločný stĺpik s informatívnou smerovou DZ IS 18b s cieľom Žiar nad Hronom a Zvolen – viď foto I/51-35a.
2. Smerovú tabuľu s kultúrnym cieľom IS 23a osadenú na spoločnom stĺpiku s informatívnou smerovou tabuľou s cieľom Žiar nad Hronom a Zvolen odporúčame osadiť na predchádzajúci stĺpik, na ktorom sú osadené informatívne značky s inými kultúrnymi cieľmi.
3. Dodatočnú tabuľku pod ZDZ A 5 , ktorej tvar nezodpovedá skutočnosti, vymeniť za novú so skutočným tvarom križovatky.
4. Obnoviť v križovatke vodorovné dopravné značenie a zvýrazniť vodiacu čiaru v mieste pripájania sa cesty III/065017 reflexnými gombíkmi.

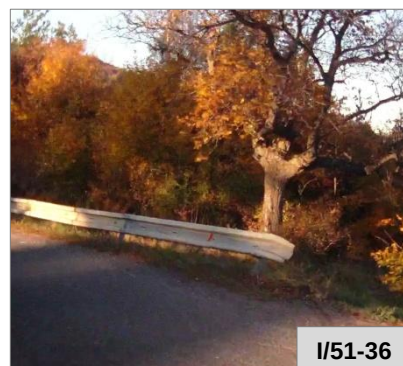
Poškodený začiatok zvodidla – viď foto I/51-36.

**Opatrenie :** obnoviť výškový nábeh zvodidla a zapustiť ho do zeme.

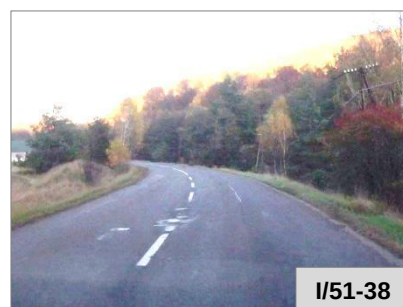
V úseku chýbajú vodiace prvky popri ceste I/51 – viď foto I/51-38.

**Opatrenie:** osadenie smerových stĺpikov v zmysle STN 73 6101t.j. v oblúkoch smerové stĺpiky v menšej vzájomnej vzdialenosti.

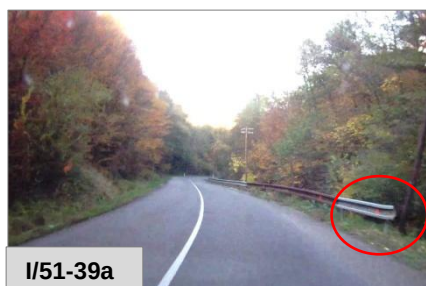
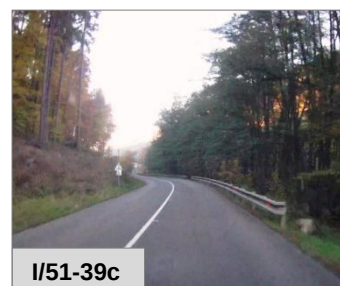
V predmetnom úseku zvodidlá nie sú ukončené v zmysle Technických podmienok výrobcu – vid' foto I/51-39a,b (km 287,300), I/51-39c (km 292,720). Poškodené zvodidlo (km 287,480) – vid' foto I/51-39b.

**Opatrenie** : ukončiť zvodidlá na oboch koncoch výškovým nábehom zapusteným do zeme resp. tlmičom nárazu.

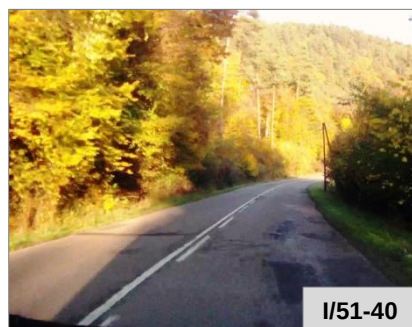
Odporúčame prehodnotiť vodorovnú dopravnú značku

V 3 v neprehľadnej pravotočivej zákrute v smere Hronská Breznica – vid' foto I/51-40. Prerušovaná čiara by mala byť po ľavej strane plnej čiary.

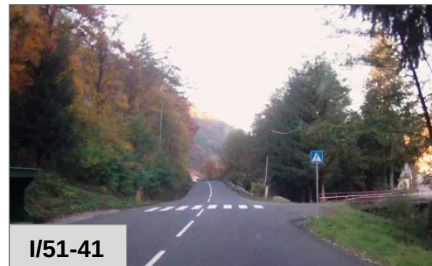
1. Pred križovatkou s miestnou komunikáciou v km 291,350, pripájajúcou sa na cestu I/51 sprava, chýba na ceste I/51 zvislá DZ P 8 „hlavná cesta – vid' foto I/51-41.
2. Zvodidlá v obci nie sú ukončené v zmysle Technických podmienok výrobcu.

Na ceste I/51 v úseku od obce Prenčov po hranicu s okresom Zvolen chýbajú popri ceste smerové stĺpiky. Cesta I/51 je v tomto úseku vo väčšine vedená lesom s mnohými zákrutami. Keďže v úseku má cesta nevyhovujúce šírkové parametre bez krajníc a preto nie je možné v celej dĺžke osadiť smerové stĺpiky s dlhšou existenciou, odporúčame osadiť stĺpiky hlavne do zákrut

. Ak to šírkové pomery nedovoľujú, odporúčame do zákruty osadiť vodiacu tabuľu Z 3b (keďže ju možno osadiť na svah), resp. osadiť vedľa pozdĺžnej čiar reflexné gombíky.

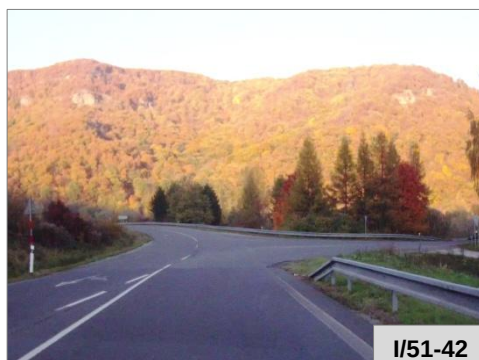
Zodraté vodorovné dopravné značky v križovatke – vid' foto I/51-42.

**Opatrenie** : obnova vodorovných čiar v križovatke. Usmerniť pohyb vozidiel po ploche križovatky ciest

I/51 a výjazdového ramena R1 zo smeru Žiar nad Hronom. Vymedziť vodiacou čiarou jazdný pruh cesty I/51.

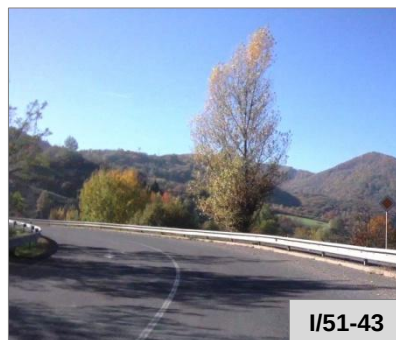
I/51-43

Cca 40 m za križovatkou I/51 – III/050092 je na ceste I/51v smere Banská Štiavnica osadená zvislá DZ P 8

„Hlavná cesta“ – viď foto I/51-43. Je otázne k akému účelu má táto značka slúžiť. Najbližšia križovatka je od tejto značky vzdialená 230 m a pred križovatkou je ešte jedna dopravná značka upravujúca prednosť a to zvislá DZ P 6“ križovatka s vedľajšou cestou“, ktorá sa nachádza 112 m pred križovatkou. Z pohľadu funkčnosti je dopravná značka P 8 na tomto mieste zbytočná.

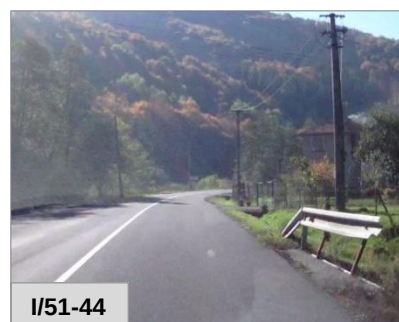
I/51-44

Poškodené zvodidlo – viď foto I/51-44.

**Opatrenie** : oprava zvodidla – namontovanie výškového nábehu zapusteného do zeme.

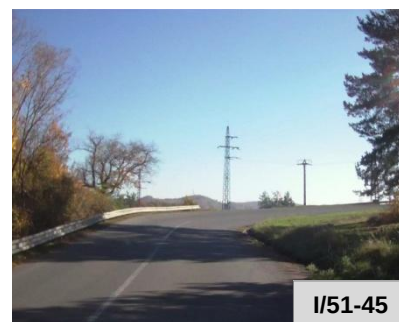
I/51-45

Do ostrej pravotočivej zákruty m je nutné osadiť vodiacu tabuľu Z 3a – viď foto I/51-45.

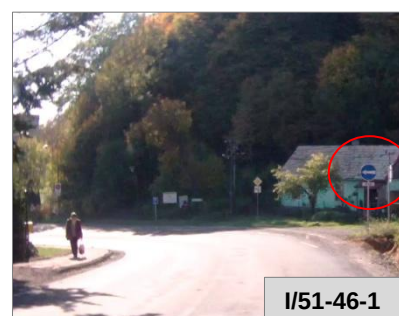
I/51-46-1

Lesnícka je natočená príkazová dopravná značka C1 “prikázaný smer priamo“ o 90°, takže je pre vodičov nepostrehnuteľná – viď foto I/51-46-1.

Dopravná značka C1 spolu s dopravnou značkou C3 “prikázaný smer vľavo“(ktoré sú osadené vedľa seba) majú informovať vodičov o spôsobe radenia pred križovatkou. Nakoľko však tieto príkazové dopravné značky nie sú umiestnené nad radiacími pruhmi, ale po pravej strane vozovky, nemajú žiadnu výpovednú hodnotu. DZ C1 a C3, pri tomto spôsobe umiestnenia, informujú vodičov, že za križovatkou musia zabočiť

vľavo alebo ísť priamo, ale nehovoria nič o počte radiacích pruhov do týchto smerov pred križovatkou.

**Opatrenie:** Ak majú dopravné značky C1 a C3 informovať o spôsobe radenia pred križovatkou, musia sa osadiť nad jazdné pruhy. Druhou možnosťou ako informovať vodičov o spôsobe radenia pred križovatkou je namiesto príkazových dopravných značiek C1 a C3, osadiť zvislú dopravnú značku C 25 „radenie jazdných pruhov pred križovatkou“.

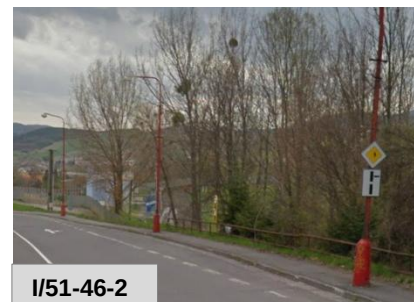
- 2) **Km 279,000** – pred križovatkou s Družstevnou a Pletiarskou ulicou je osadená dopravná značka P 8 „hlavná cesta“. Pod touto dopravnou značkou je osadená dodatková tabuľka P 15 „tvar dvoch križovatiek“, na ktorej je zodratý tvar križovatky s Družstevnou ulicou pripájajúcou sa na I/51 zľava – vid' foto I/51-46-2.

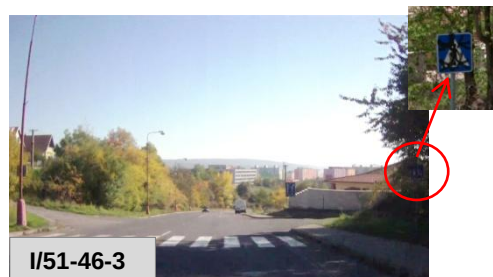
- 3) **Km 278,350** – pred križovatkou s ulicou Ľudovíta Štúra, pripájajúcou sa na cestu I/51 sprava, chýba na ceste I/51 zvislá dopravná značka P 8 „hlavná cesta“, zvislá dopravná značka IP 6 „priechod pre chodcov“ poškodená sprayovou farbou – vid' foto I/51-46-3.

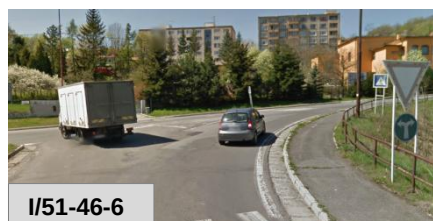
- 5) **Km 277,080** - v okružnej križovatke ulíc A.T.Sytnianskeho – Drevená smer Hontianske Nemce chýba zvislá DZ IP 6 „priechod pre chodcov“.

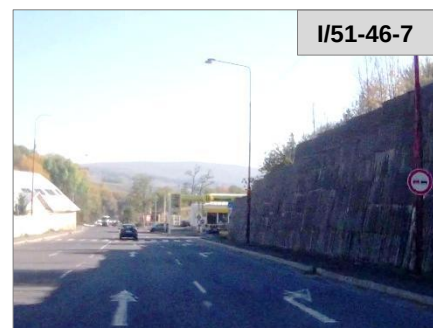
- 7) **Km 276,180** - pred ČSPH je osadená ZDZ C 25 „radiace pruhy pred križovatkou“ a následne za ňou dopravná značka B 29a „zákaz predbiehania“. V úseku medzi DZ B 29a a vjazdom na ČSPH nekorešponduje zákaz predbiehania s vodorovnou dopravnou značkou V 2a „prerušovaná pozdĺžna čiara“ – vid' foto I/51-46-7.

Opatrenie : od ZDZ B 29a po vjazd do ČSPH nahradiť VDZ V 2a vodorovnou dopravnou V 1a“pozdĺžna súvislá čiara“

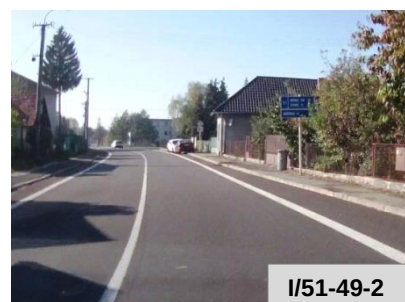
**km 230,940** – dopravná značka IP 6 „priechod pre chodcov“ zaniká v okolitej zeleni a je ňou aj čiastočne prekrytá – viď foto I/51-49-3.

**Opatrenie** : odstránenie zelene

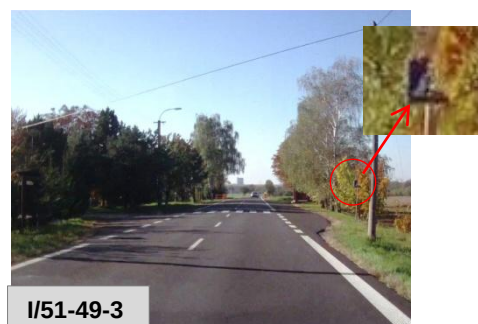
Pred križovatkou s cestou II/524 je na ceste I/51 osadená zvislá dopravná značka P 8 „hlavná cesta“.

Vzdialenosť osadenia značky pred križovatkou nie je v zmysle „Zásad pre používanie dopravného značenia na pozemných komunikáciách“. V intraviláne sa ZDZ P 8 „hlavná cesta“ osadzuje do vzdialenosti 25 m pred križovatkou.

Pred predmetnou križovatkou je osadená vo vzdialenosti 115 m.

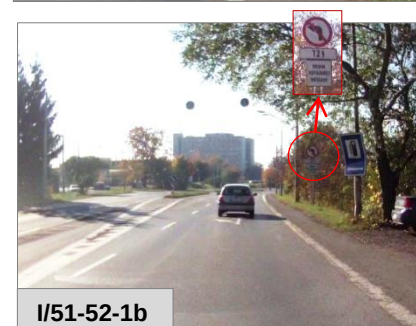
Pred križovatkou v smere Nitra je osadené predzvestné návěstie IS 9 s cieľmi Nitra (priamy smer), Šahy, centrum (odbočenie vľavo) – viď foto I/51-52-1a. Ide o jedinú smerovú tabuľu pred križovatkou s cestou II/564. Na smerovej tabuľi je udaná vzdialenosť križovatky 500 m. Nakoľko sa jedná o predzvestnú tabuľu, vodič ktorý chce odbočiť na cestu II/564 smer Šahy bude očakávať opakujúcu informatívnu smerovú značku IS 17a a IS 18b cca 100 m pred križovatkou. Tie sa však pred križovatkou nenachádzajú. Príde pred smerovo neoznačenú križovatkou, ale keďže prešiel cca 250 m a nie 500 m, ako bolo udané na predzvestnom návěstí, prejde cez križovatkou v priamom smere a očakáva, že o cca 250 m bude ďalšia križovatka s odbočením na Šahy. No žiadna križovatka v tejto vzdialenosti od návěstia nie je.

- variant a) Keďže sa smerové návestie nachádza v intraviláne, je ho možné osadiť bližšie ku križovatke (za betónový múrik nachádzajúci sa pri vjazde do priemyselného areálu, ktorý je cca 100 m pred križovatkou). Odstrániť z návestia vzdialenosť križovatky.
- variant b) Uviesť na návestí skutočnú vzdialenosť križovatky. Keďže sa jedná o predzvestnú značku, bolo by vhodné informovať vodičov vozidiel nad 12 t, že nemôžu odbočiť v križovatke do smeru Šahy už na tejto značke a to vložением symbolu ZDZ B 27b + E 6 "zákaz odbočenia vľavo pre vozidlá nad 12t" do smerovej šípky so smerom Šahy. Túto informáciu sa vodiči TIR dozvedia až v úrovni začiatku radiacich pruhov – viď foto I/51-52-1b. Pred križovatkou osadiť zvislé DZ IS 17a s cieľom Nitra a IS 18bs cieľmi Šahy a centrum cca 100 m pred križovatkou.

- variant c) Odstrániť mätúci údaj o vzdialenosti križovatky zo smerového návestia.

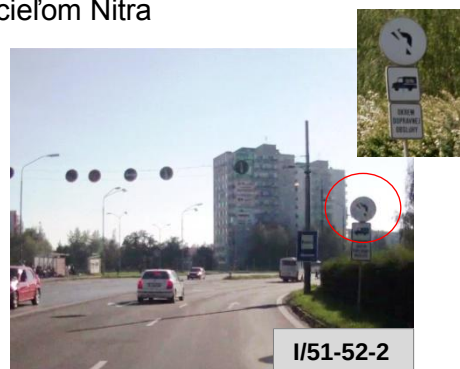
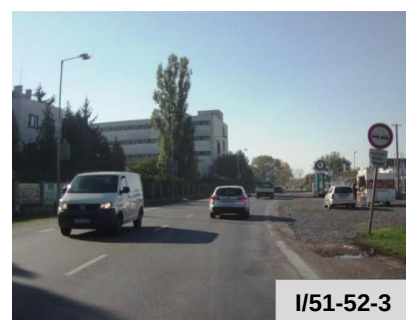
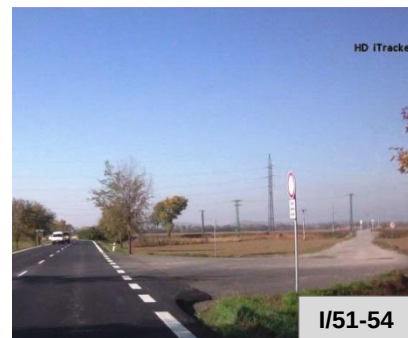
Pred netradične riešenou križovatkou cesty I/51 s komunikáciou do mestskej časti Kalnej nad Hronom –Kalnica je z priestorových možností umiestnená dopravná značka C 25 „radiace pruhy pred križovatkou“ už 112 m pred začiatkom nábehového klinu pre pravý radiaci pruh(vid' foto I/51-55a,b). Za priaznivých šírkových parametrov sa osadzuje ZDZ C 25 vo vzdialenosti 25 m pred nábehovým klinom.

**Opatrenie :** z dôvodu zúženého dopravného priestoru pod lávkou pre peších odporúčame pre lepšiu orientáciu vodičov osadiť pod dopravnú značku C 25 dodatkovú tabuľku so skutočnou vzdialenosťou začiatku radiacich pruhov.

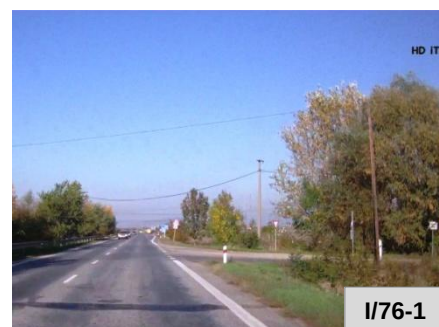
Pred predmetnou križovatkou je vo vzdialenosti cca 400 m osadené informatívne smerové návestie IS 9 týkajúce sa tejto križovatky - vid' foto I/76-2a. Nakoľko však medzi umiestnením návestia a križovatkou ciest I/51 – III/511010 sa nachádza ešte križovatkou s účelovou komunikáciou, **odporúčame na návestie doplniť informáciu o skutočnej vzdialenosti križovatky t.j. 400 m.** Toto odporúčanie podporuje tá skutočnosť, že

hneď za križovatkou s účelovou komunikáciou sa nachádza dopravná značka P 5 „križovatka s vedľajšou cestou“ s dodatkovou tabuľkou s tvarom predmetnej križovatky – vid' foto I/76-2b a na účelovú komunikáciu neupozorňuje žiadna dopravná značka (vid' I/76-1).

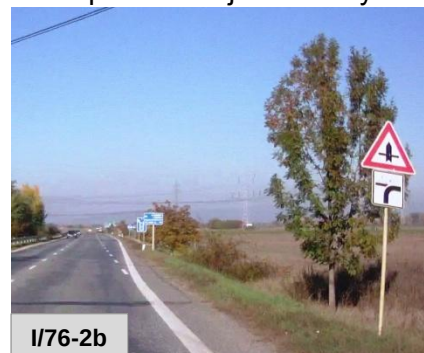
Pred križovatkou sú osadené dopravné značky C2 a C3 „prikázaný smer jazdy vpravo, vľavo“, ktoré sú z hľadiska organizácie dopravy v križovatke bezpredmetné, nakoľko je cca 50 m pred týmito značkami umiestnená dopravná značka C 25 „radiace pruhy pred križovatkou“.

**Opatrenie :** odstránenie dopravných značiek C2a C3 (po prerokovaní s KR PZ).

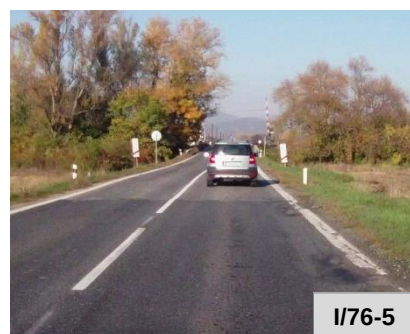
Cca 120 m pred železničným priecestím je vodorovnou dopravnou značkou V1a „súvislá pozdĺžna čiara“ zakázané predbiehať. V úrovni začiatku VDZ V1a chýba zvislá DZ B 29a „zákaz predbiehania“ – vid' foto I/76-5.

80 m za železničným priecestím , kde súvislá čiara prechádza do prerušovanej, chýba ukončenie zákazu predbiehania zvislou DZ B 29b.

**Opatrenie :** V úrovni začiatku / konca VDZ V1 osadiť ZDZ B 29a / B 29b.

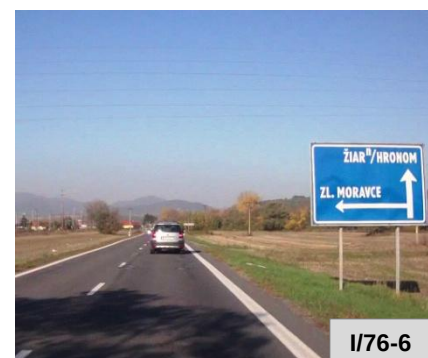
Pred križovatkou s cestou III/510026 je osadené smerové návestie IS 9 s cieľom priamo Žiar nad Hronom, s cieľom doľava Zlaté Moravce. Pod cieľom Žiar nad Hronom chýba číslo cesty 76 – vid' foto I/76-6.

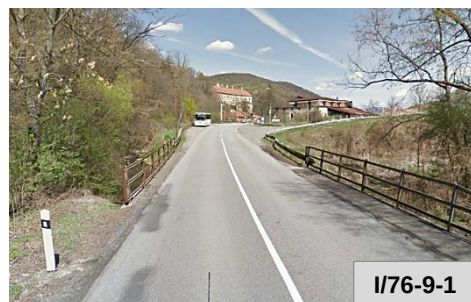
1. **Km 71,350** – na začiatku obce Hronský Beňadik sa na cestu I/76 pripája sprava účelová komunikácia. Pred križovatkou s účelovou komunikáciou chýba na ceste I/76 dopravná značka upravujúca prednosť v jazde – viď foto I/76-9-1.

1. osadiť pred križovatkou s účelovou komunikáciou dopravnú značku P 8 „hlavná cesta“
2. Odstrániť zeleň spred smerových značiek IS 18a
3. Osadiť na cestu I/76 pred križovatkami s MK zvislé DZ P 8 „hlavná cesta“

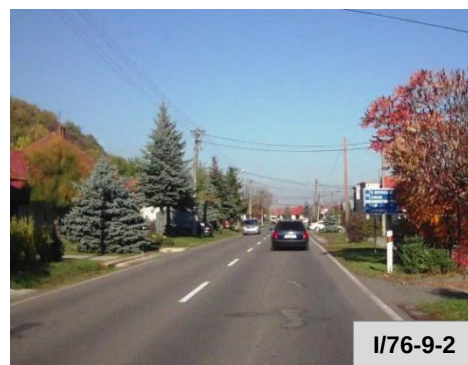
2. **Km 71,960** – informatívne smerové značky IS 18a čiastočne prekryva zeleň – viď foto I/76-9-2.

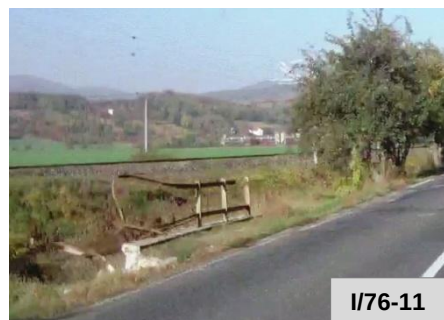
Poškodené zábradlie po havárii – vid' foto I/76-11.

**Opatrenie** : výmena poškodeného zábradlia za nové

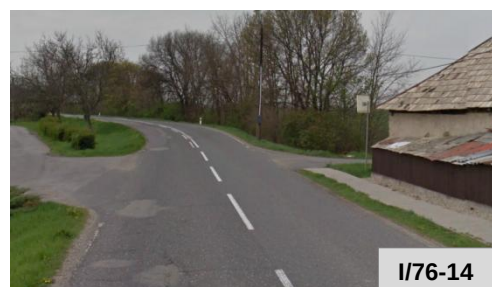
Pred križovatkou s miestnou komunikáciou, spájajúcou cestu I/76 s III/511010 a pripájajúcou sa na cestu I/76 sprava, chýba na ceste I/76 zvislá DZ P 8 „hlavná cesta“ – vid' foto I/76-14.

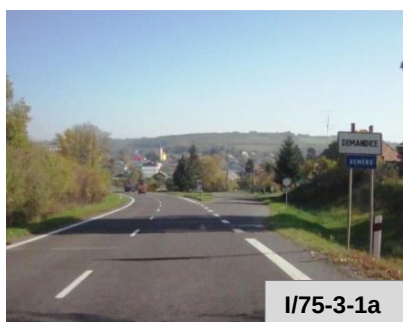
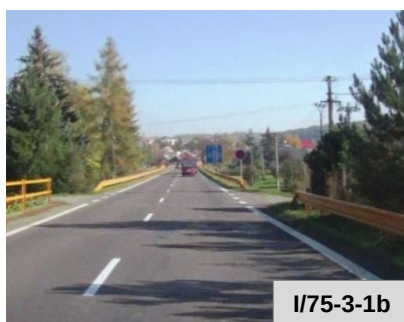
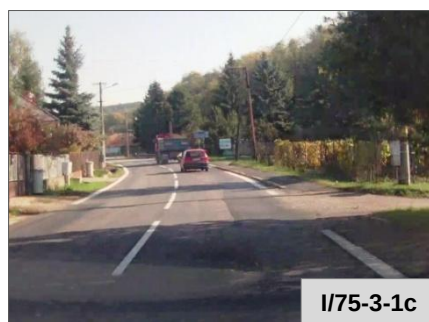
Km 104,530, km 104,800, km 105,340 – pred križovatkami s miestnymi komunikáciami, pripájajúcimi sa na cestu I/75 sprava, chýba na ceste I/75 zvislá DZ P 8 „hlavná cesta“ – vid' foto I/75-3-1a,b, c.

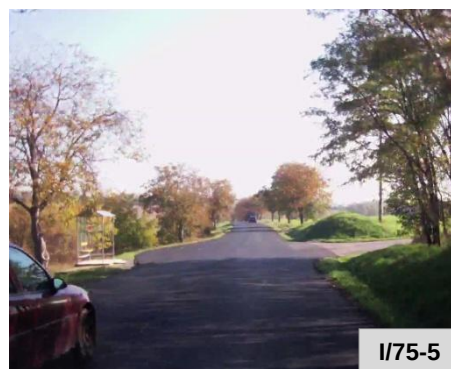
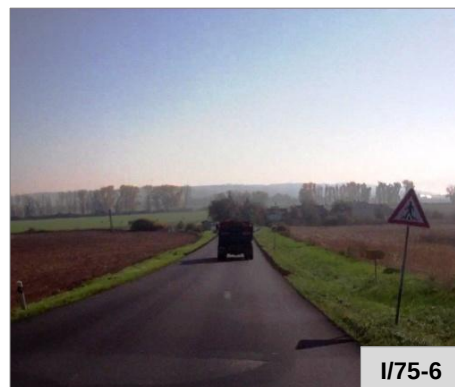
320 m pred križovatkou s cestou I/66 sa v km 112,990 nachádza zvislá výstražná dopravná značka A 13 „priechod pre chodcov“. Keďže je táto dopravná značka osadená v extraviláne, pod dopravnou značkou A 13 chýba dodatková tabuľka E 2 (170 m), ktorá by informovala vodiča v akej vzdialenosti od tejto značky sa priechod pre chodcov nachádza.

**Opatrenie :** osadiť pod výstražnú dopravnú značku A 13 dodatkovú tabuľku E 2 (170 m).

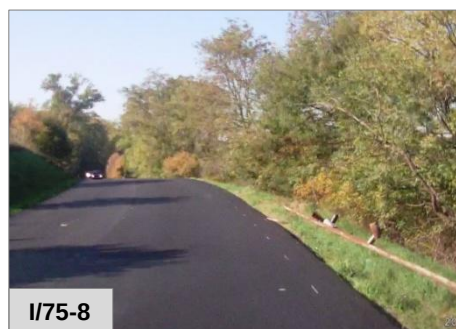
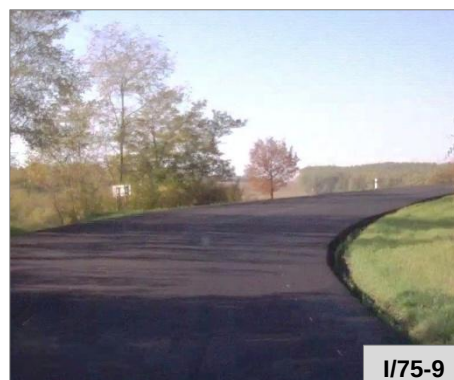
Do pravotočivej zákruty v km 109,500 v smere N. Zámky odporúčame z hľadiska bezpečnosti osadiť dopravné zariadenie Z 3a. Osadiť Z 3a je možné na stĺpik, na ktorom je osadené dopravné zariadenie Z 3a pre opačný smer jazdy – vid' foto I/75-9.
