Elaborát „Výsledky kontroly zrozumiteľnosti, úplnosti a kvality dopravného značenia na cestách I. triedy v SR v roku 2013“ bola spracovaná v rámci kontraktu pre MDPT SR a je na Slovenskej správe ciest zaevidovaná pod číslom 5289/2013/2310/22806.

V Bratislave, 30.06.2013

## VÝSLEDKY KONTROLY ZROZUMITEĽNOSTI, ÚPLNOSTI A KVALITY DOPRAVNÉHO ZNAČENIA NA CESTÁCH I. TRIEDY V SR

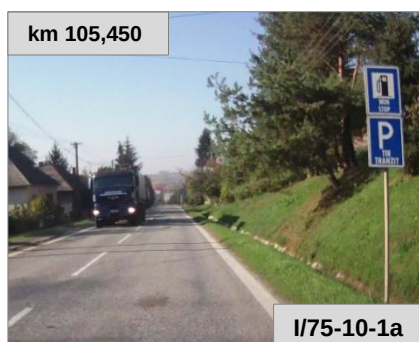
DZ cca 1 000 m pred ČSPH

1. **km 105,450** - obci Demandice sú na ceste I/75 v km 105,450 v smere N. Zámky osadené na jednom spoločnom stĺpiku dopravné značky IP 12 „parkovisko“ pre TIR a II 8a „čerpacia stanica pohonných hmôt“ non stop. Obe tieto značky majú pre vodičov mätúci charakter, nakoľko čerpacia stanica s možným parkovaním pre TIR je od miesta osadenia dopravných značiek vzdialená až 1000 m, čo sa však z týchto značiek vodiči nedozvedia. Až 300 m pred čerpacou stanicou sa nachádza informácia o čerpacej stanici s možnosťou občerstvenia, avšak informácia o možnosti parkovania TIR sa niekde stratila. Ani v úrovni čerpacej stanice sa vodiči kamiónov už nedozvedia, že pri čerpacej stanici je parkovisko, ktoré je určené práve pre nich.

**Opatrenie :** Keďže dopravné značky IP 12 „parkovisko“ pre TIR a II 8a „čerpacia stanica pohonných hmôt“ non stop, osadené v km 105,450 sa nachádzajú 1000 m pred ČSPH, je potrebné ich považovať za predbežné a z tohto dôvodu je nutné osadiť pod tieto dopravné značky dodatkovú tabuľku so skutočnou vzdialenosťou čerpacej stanice a parkoviska pre TIR.

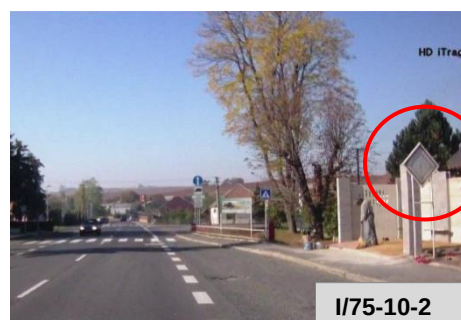
2. **km 105,220** – pred križovatkou s cestou II/564 v smere N. Zámky zaniká dopravná značka P 8 „hlavná cesta“ v rámci okolitej zástavby, nakoľko kolorit dopravnej značky nevyhovuje STN 018020 – vid' foto I/75-10-2.

**Opatrenie :** výmena nevyhovujúcej DZ P 8 za P 8 s vyhovujúcimi parametrami koloritu.

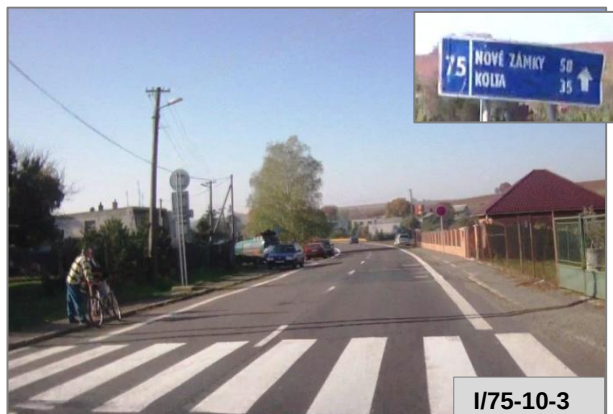
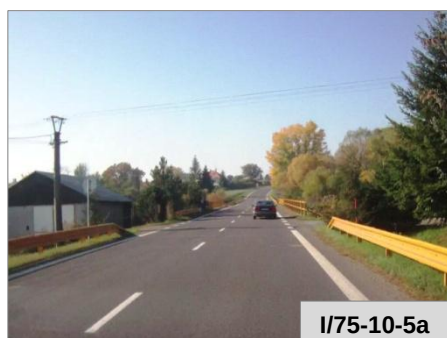
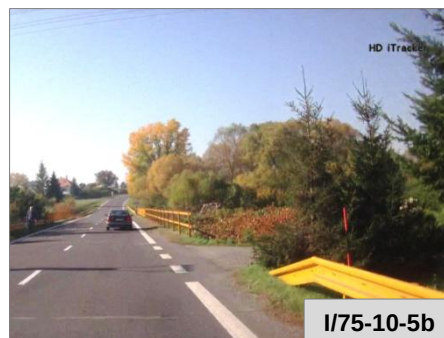
5. **km 104,800** – pred križovatkou s komunikáciou vedenou k rodinným domom a pripájajúcou sa na cestu I/75 sprava, chýba na ceste I/75 dopravná značka upravujúca prednosť P 8 „hlavná cesta“ – vid' foto I/75-5a. V križovatke s predmetnou križovatkou nie je dodržaný rozhl'adový trojuholník pre autá vychádzajúce z vedľajšej cesty. V rozhl'ade im bránia vzrastlé ihličnaté stromčeky, ktoré vodičom na hlavnej ceste tiež zamedzujú včas zaregistrovať auto vychádzajúce z vedľajšej cesty – vid' foto I/75-5b.

**Opatrenie** : Osadiť pred križovatkou DZ P 8.

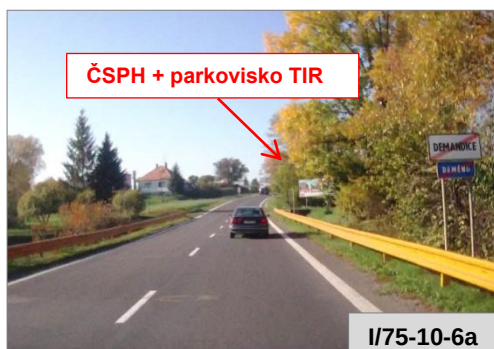
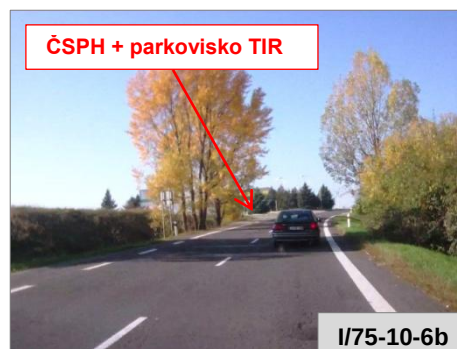
Vid' foto I/75-10-6a,b a ortofoto.

- Cca 300 m za DZ „koniec obce Demandice“, sa nachádza ČSPH a parkovisko pre TIR.
- Úsek v ktorom sa nachádza napojenie ČSPH a parkoviska pre TIR je v neprehľadnom pravotočivom smerovom oblúku a v pomerne prudkom stúpaní
- Pre ľavé odbočenie na ČSPH a parkovisko TIR nie je vybudovaný samostatný odbočovací pruh vľavo
- Medzi koncom obce a ČSPH sa nachádzajú križovatky s miestnymi komunikáciami a tiež výjazd ťažkej mechaniky z poľnej cesty

#### Opatrenie :

**Alt-1 :** Posunúť dopravné značky IS 36a,b „začiatok a koniec obce“ Demandice pred ČSPH
