Elaborát „Výsledky kontroly zrozumiteľnosti, úplnosti a kvality dopravného značenia na cestách I. triedy v SR v roku 2012“ bola spracovaná v rámci kontraktu pre MDPT SR a je na Slovenskej správe ciest zaevidovaná pod číslom 5289/2013/2310/1646.

## VÝSLEDKY KONTROLY ZROZUMITEĽNOSTI, ÚPLNOSTI A KVALITY DOPRAVNÉHO ZNAČENIA NA CESTÁCH I. TRIEDY V SR

Inšpekcia na ceste I/64 bola urobená v úseku od križovatky s cestou I/63 pri Komárne po križovatku s cestou I/51 v Nitre t. j. od km 0,000 po km 69,200. Inšpekcia bola urobená v oboch smeroch jazdy.

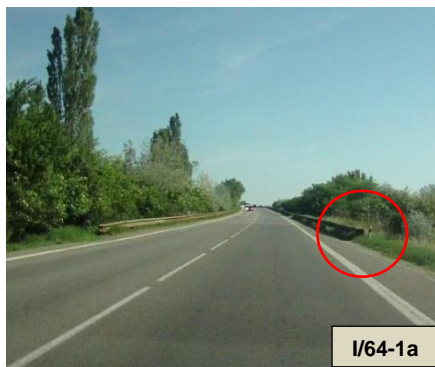
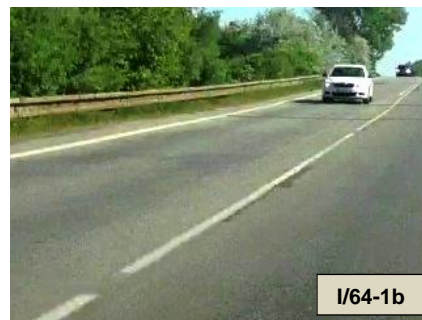
Neštandardne nafarbená pozdĺžna prerušovaná čiara V 2a. V extraviláne má mať medzera medzi úsečkami dvojnásobnú dĺžku ako úsečka . Na ceste I/64 je VDZ V2a

načiarovaná naopak. Medzera medzi úsečkami je len nepatrná, čo spôsobuje, že sa čiarkovaná čiara pre vodiča pri jazde zlieva do súvislej - viď foto I/64-1a,b.

**Opatrenie** : pri obnove vodorovných dopravných značiek dodržať STN 01 8020. Prerušovanú pozdĺžnu čiaru odporúčame vykresliť v dĺžkach 3 m (čiara) / 6 m (medzera) 0,125 m (šírka čiary).

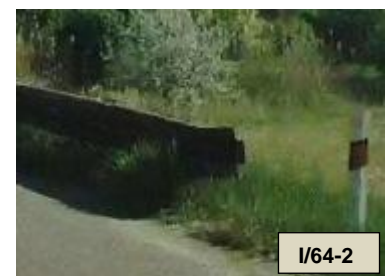
⇒ **I/64 – 2 : úsek km 2,300**

Tvar čelnej časti zvodidla nezodpovedá technickým podmienkam výrobcu (TPV). Začiatok zvodidla nie je zapustený pod úroveň terénu – viď foto I/64-1a a detail na foto I/64-2.

**Opatrenie** : vymeniť vodorovnú čelnú časť zvodidla za výškový nábeh zvodidla zapustený do zeme.

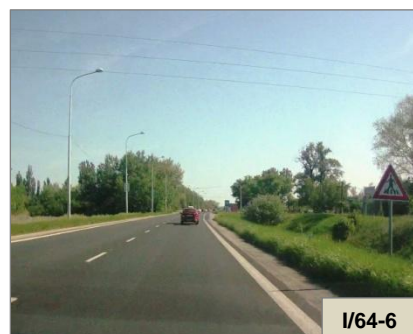
⇒ **I/64 – 6 : km 3,780**

Na blížiaci sa priechod pre chodcov upozorňuje výstražná značka A 13 – vid' foto I/64-6. Nakoľko sa však priechod pre chodcov nachádza v extraviláne, je potrebné pod ZDZ A 13 osadiť dodatkovú tabuľku E2 so skutočnou vzdialenosťou priechodu.

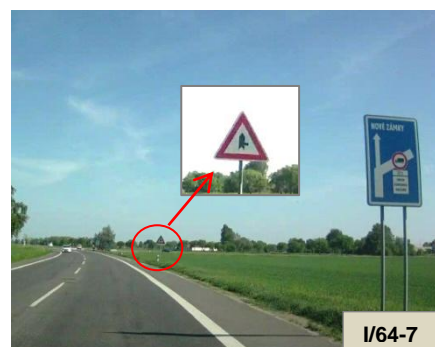
⇒ **I/64 – 7 : km 6,600 – križovatka s cestou II/589**

Pred križovatkou s cestou II/589 je mätúca dopravná značka IS 12 (návesť pred križovatkou s obmedzením) – vid' foto I/64-7. Znárodnenie križovatky na IS 12 nie je v súlade s nasledujúcou ZDZ P 6 – križovatka s vedľajšou cestou. Podľa zobrazenia križovatky na ZDZ IS 12, vodič nadobudne dojem, že hlavná cesta je v smere I/64 - II/582, nakoľko cesta II/582 je vyznačená hrubou čiarou a cesta I/64 pokračujúca za križovatkou je cestou vedľajšou, keďže je vykreslená tenšou čiarou. Lenže na následnej ZDZ P6 sa dozvedá, že hlavná cesta je predsa len cesta I/64 t.j. cesta v priamom smere.

**Opatrenie :** Zosúladiť ZDZ IS 12 a P 6. Na IS 12 vyznačiť priamy smer (I/64) hrubou čiarou a cestu II/589 čiarou tenkou.

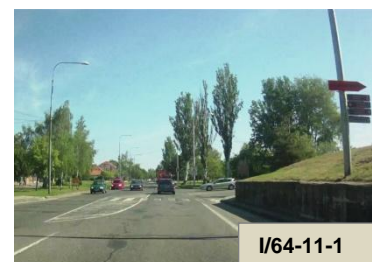
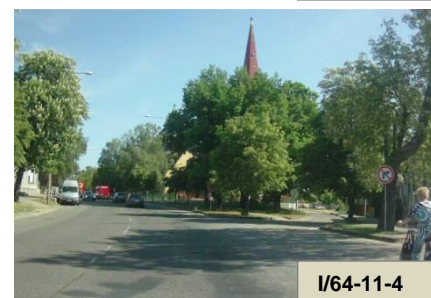
1. Pred križovatkou s Podzáhradnou ulicou nie je priechod pre chodcov ani v jednom smere jazdy označený ZDZ IP6 (priechod pre chodcov – viď foto I/64-11-1).
2. Za križovatkou s Lipovou ulicou nie je priechod pre chodcov ani v jednom smere jazdy označený ZDZ IP6 (priechod pre chodcov – viď foto I/64-11-2).
3. Za križovatkou so Športovou ulicou nie je priechod pre chodcov ani v jednom smere jazdy označený ZDZ IP6 (priechod pre chodcov).
4. Pred križovatkou s Kostolnou ulicou, pripájajúcou sa na I/64 sprava, nie je osadená ZDZ P 8 (hlavná cesta) – viď foto I/64-11-4.
5. Pred križovatkou so Železničnou ulicou (km 15,190) nie je priechod pre chodcov ani v jednom smere jazdy označený ZDZ IP6.

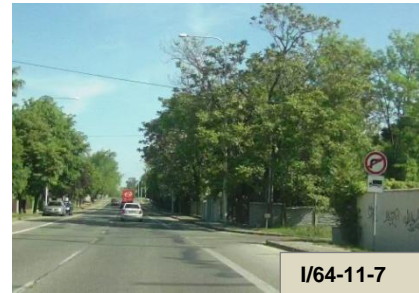
6. Pred križovatkou s Petöfiho ulicou (km 16,350) nie je priechod pre chodcov ani v jednom smere jazdy označený ZDZ IP6 (priechod pre chodcov)
7. Pred križovatkou s Ordádyho ulicou (km 17,000), pripájajúcou sa na I/64 sprava, nie je osadená ZDZ P 8 (hlavná cesta) – vid' foto I/64-11-7.

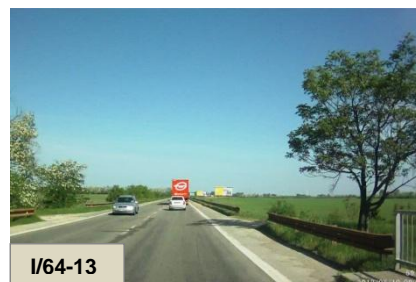
⇒ **I/64 – 13 : úsek km 21,900 – 22,700**

V celom úseku sú po oboch stranách cesty osadené zvodidlá, ktoré sú prerušené v miestach napojenia poľných ciest poprípade na mostných objektoch, kde je osadené zábradlie.

Ani jedno zo zvodidiel nie je ukončené správne, nakoľko pri ukončení zvodidiel chýba na zvodidlách výškový nábeh zapustený do zeme – vid' foto I/64-13.

**Opatrenie :** Zvodidlá ukončiť v zmysle Technických podmienok výrobcu a ako koncový prvok použiť výškový nábeh zvodidla, ktorý bude zapustený do zeme.

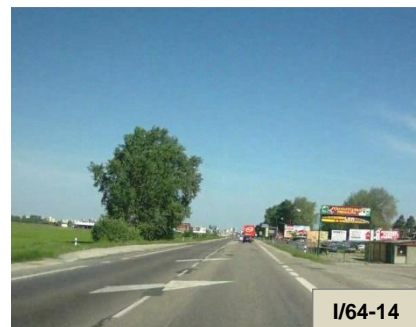
⇒ **I/64 – 14 : km 25,800**

Pred vstupom do Nových Zámkov je potrebné v km 25,800 v úrovni začiatku VDZ V1a (súvislá pozdĺžna čiara) osadiť ZDZ B 29a (zákaz predbiehania) – vid' foto I/64-14

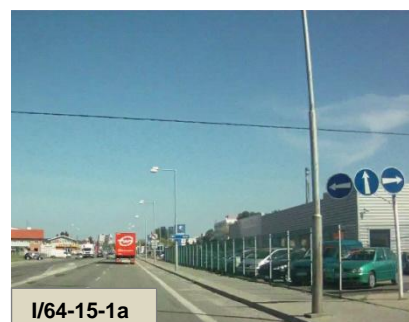
- a) Pred križovatkou s cestou III/064019 do Nesvád, nachádzajúcou sa v km 27,300, sú vodiči o spôsobe radenia pred križovatkou informovaní prostredníctvom zvislých dopravných značiek C3, C1 a C2 (prikázaný

smer jazdy), ktoré však nemajú žiadnu výpovednú hodnotu, nakoľko sú osadené po pravej strane vozovky – vid' foto I/64-15-1a. Vodičom hovoria, že za križovatkou musia zabočiť vľavo, vpravo alebo musia ísť priamo, ale nehovoria nič o počte radiacích pruhov do týchto smerov pred križovatkou.

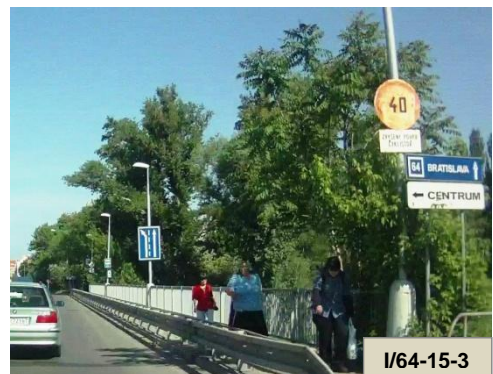
Za križovatkou s cestou III/508015 (Dvorská cesta) je osadená ZDZ B 31a – najvyššia dovolená rýchlosť 40 km/h, ktorej kolorit a reflexia nespĺňajú požiadavky STN 01 8020 – vid' foto I/64-15-3.

Opatrenie: výmena ZDZ B 31a.

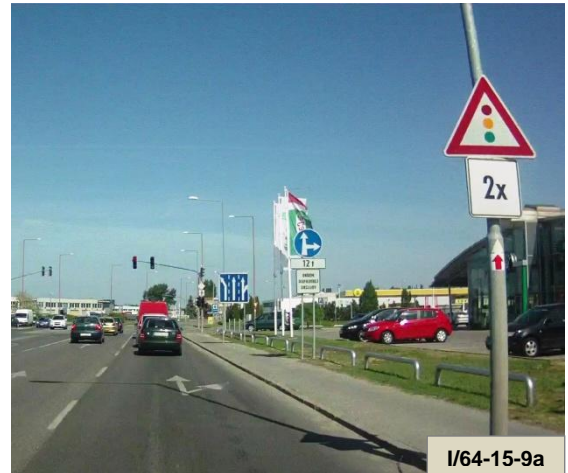
- a) Pred križovatkou s cestou I/75 je nesprávne umiestnená ZDZ C 25 – radenie jazdných pruhov pred križovatkou – vid' foto I/64-15-9a. ZDZ C 25 má byť osadená 25 – 50 m pred začiatkom pozdĺžnej súvislej čiary oddeľujúcej radiace pruhy a nie v úseku pred križovatkou, kde sa už autá nemôžu kvôli plnej čiare preraďovať z pruhu do pruhu.

- b) V križovatke zodratá VDZ V 6a – priechod pre chodcov.

- a) ZDZ C 25 osadiť v úrovni ZDZ A 12 – svetelné signály. ZDZ A 12 s dodatkovou tabuľkou E2 (2x) osadiť ešte pred vjazdom na čerpaciu stanicu PH. Ak bude osadená vo väčšej vzdialenosti ako 90 m pred križovatkou, odporúčame osadiť pod ZDZ A 12 dodatkovú tabuľku E2 so skutočnou vzdialenosťou križovatky.
- b) Obnova náteru vodorovnej DZ V 6a – priechod pre chodcov

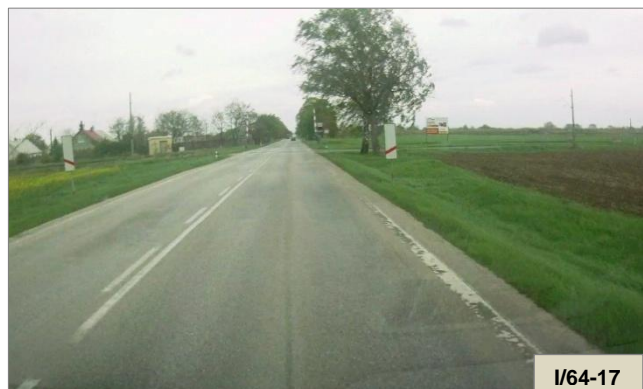
➤ **I/64 – 17 : úsek km 39,000 – 39,300**

Cca 100 m pred železničným priecestím je v oboch smeroch jazdy zákaz predbiehania daný len vodorovnou DZ V3. Chýba zvislá DZ B 29a – zákaz predbiehania – vid' foto I/64-17.

**Opatrenie :** pred železničným priecestím osadiť ZDZ B29a v oboch smeroch jazdy, za železničným priecestím osadiť ZDZ B 29b – koniec zákazu predbiehania.

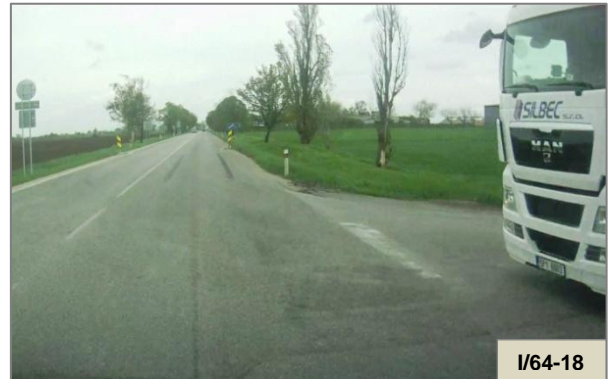
⇒ **I/64 – 18 : km 40,000**

Za križovatkou s cestou II/580 v smere Nitra pokračuje v dĺžke cca 200 m zákaz predbiehania, určený len vodorovnou DZ V1a. Chýba zvislá DZ B 29a zákaz predbiehania. Vid' foto I/64-18.

**Opatrenie :** za križovátku osadiť ZDZ B 29a. V úrovni VDZ V2a (prerušovaná pozdĺžna čiara) osadiť ZDZ B 29b – koniec zákazu predbiehania.

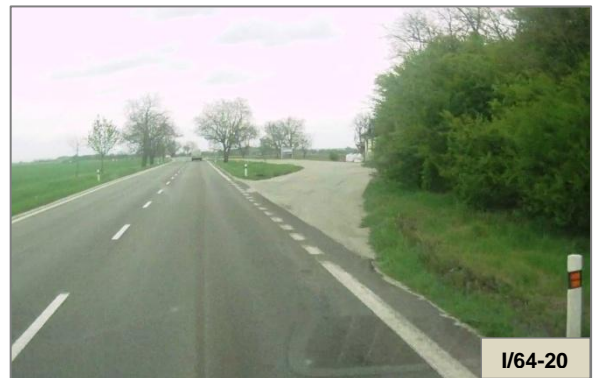
V km 43,000 sa po pravej strane cesty nachádza odpočívka, na ktorú však vodiči nie sú vopred informovaní - vid' foto I/64-20.

**Opatrenie :** Cca 500 m pred odpočívku osadiť predzvestnú ZDZ IP 12 – parkovisko s dodatkovou tabuľkou E2 so vzdialenosťou parkoviska. V úrovni odbočenia na odpočívku osadiť ZDZ IP 12. ZDZ IP 12 osadiť v oboch smeroch jazdy.

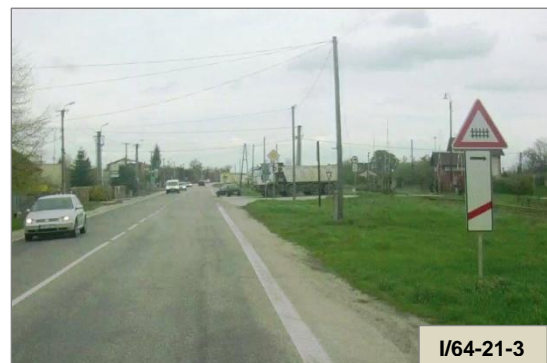
3) **km 47,200** - Na železničné priecestie na vedľajšej ceste III/064027 vzdialené od križovátky s cestou I/64 cca 30 m upozorňuje na ceste I/64 len ZDZ A29a –

železničné priecestie vo vzdialenosti 80 m, ZDZ A25 – železničné priecestie so závorami a E7 – smerová šípka, napriek tomu, že pred križovatkou s cestou III/0647027 v smere Nitra nie sú žiadne križovatky a zvislé dopravné značky A 27a a A 28a by bolo možné pred križovatkou umiestniť – vid' foto I/64–21-3.

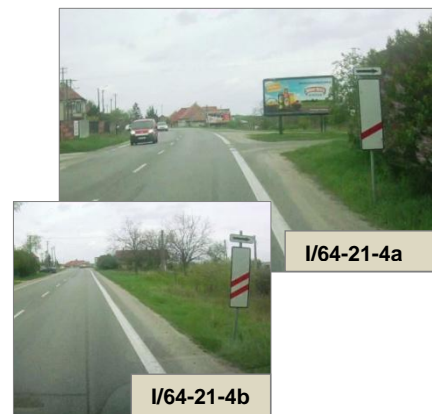
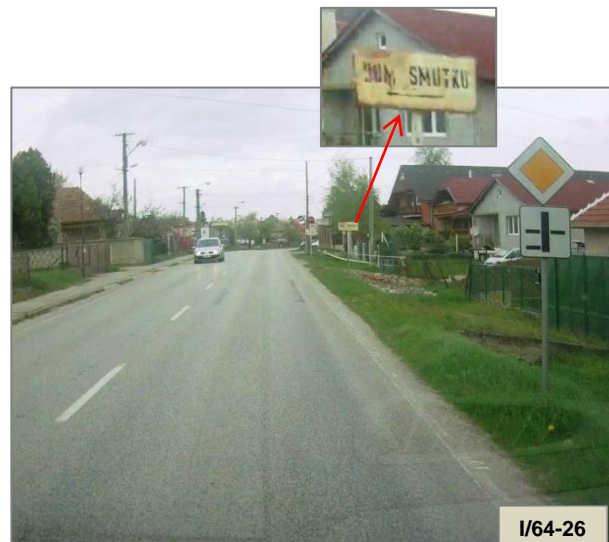
Pred križovatkou so Staničnou ulicou v km 51,380 je v smere Nitra dopravná značka upravujúca prednosť v jazde P 8 – hlavná cesta vzdialená od hranice križovatky až 85 m – vid' foto I/64-26. V zmysle „Zásad pre používanie dopravného značenia na pozemných

komunikáciách“ sa DZ P8 osadzuje v obci max. vo vzdialenosti 25 m pred križovatkou. Dodatočná tabuľka pod P8 s vyznačením 2 križovatiek nie je opodstatnená, nakoľko miestna komunikácia, pre ktorú sa dodatočná tabuľka vzťahuje, sa na cestu I/64 pripája zľava a DZ P8 – hlavná cesta nie je nutná.

**Opatrenie :** osadiť predmetnú DZ P 8 do vzdialenosti 25 m pred križovatkou so Staničnou ulicou. V prípade, že obec chce vyznačiť smer k Domu smútku, nech si nechá osadiť pred križovatkou s MK vedúcou k Domu smútku ZDZ IS 21 – smerovú tabuľku k miestnemu cieľu.

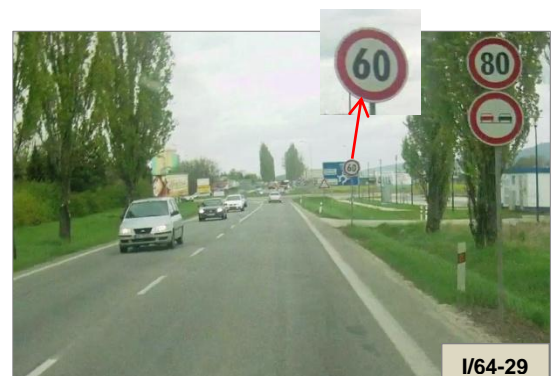
Pred malou okružnou križovatkou s ramenami do priemyselných objektov (Muehlbauer, Idea, Bonul Security...), situovanou medzi Ivankou pri Nitre a Nitrou, je nesúlad medzi vodorovnou dopravnou značkou V 2a (prerušovaná pozdĺžna

čiara) a zvislou dopravnou značkou B 29a – zákaz predbiehania – vid' foto I/64-29.

**Opatrenie** : umožniť predbiehanie v úseku medzi malou okružnou križovatkou a ZDZ B 29a – zákaz predbiehania zmenou súvislej pozdĺžnej čiary V1a na prerušovanú pozdĺžnu čiaru V2a alebo osadiť ZDZ B 29a bezprostredne za malú okružnú križovátku.

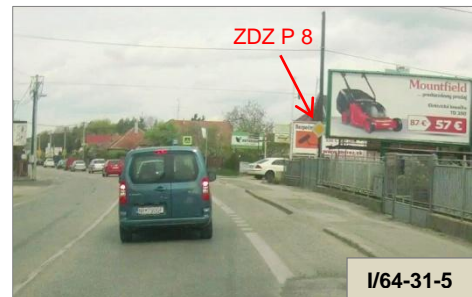
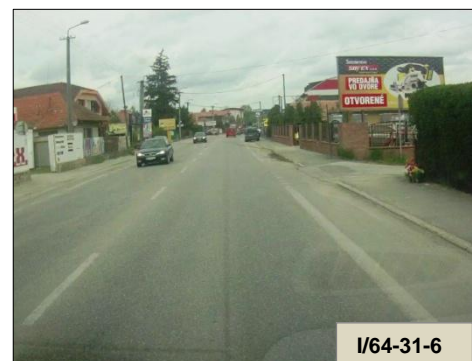
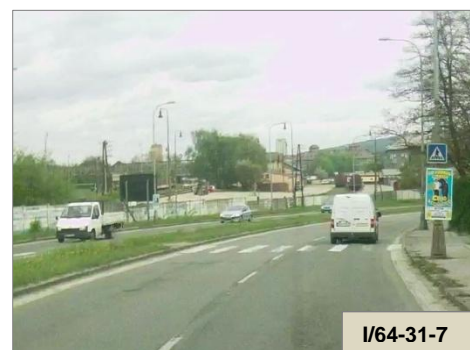
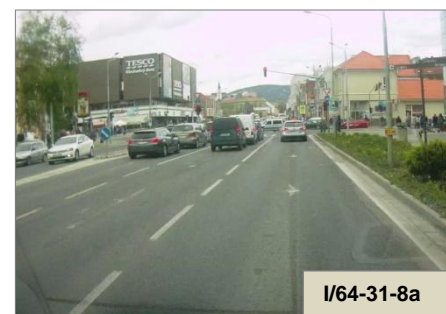
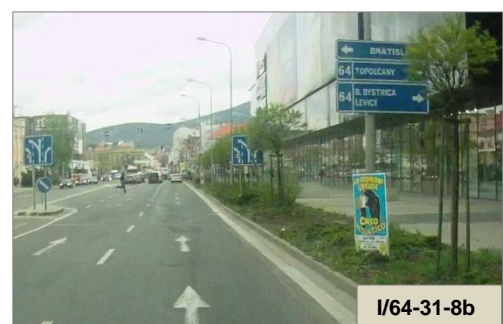
- a) je úplne zodraté VDZ V 9a (smerové šípky) – vid' foto I/64-31-8a.
- b) Pred predmetnou križovatkou zeleň zakrýva informatívne smerové značky IS 17b a IS 18b – vid' foto I/64-31-8b.
- c) Pred križovatkou sú vodiči informovaní prostredníctvom ZDZ IS 17a a IS 18b o smeroch k cieľom Topoľčany, Banská Bystrica a Levice – vid' foto I/64-31h.

No za križovatkou potvrdenie smeru prostredníctvom ZDZ IS17a do Topoľčian vodiči márne čakajú. Potvrdený je len smer do Banskej Bystrice a Levíc – vid' foto

I/64- 31-8c.

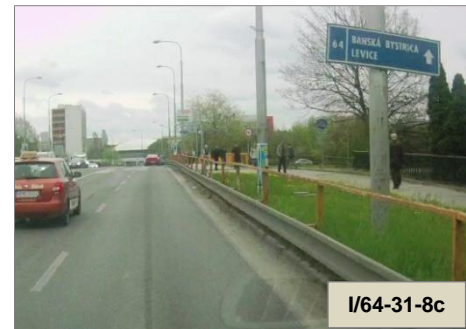
- d) Informačná smerová tabuľa s cieľmi Banská Bystrica a Levice je osadená až za križovatkou s Wilsonovým nábrežím. Odporúčame prehodnotiť osadenie tejto smerovej tabule a navrhujeme ju osadiť hneď za pravým odbočením zo Štefánikovej triedy na ulicu Štúrova ešte pred zastávkou hromadnej dopravy. Informačná tabuľa zároveň nahradí za križovatkou absentujúcu ZDZ IS 29 (cesta I. triedy) a upokojí vodičov, že zatočili správne do smeru cieľa ich cesty.

**Opatrenie** : obnoviť v križovatke vodorovné dopravné značky, odstrániť zeleň pred zvislými dopravnými značkami, za odbočením zo Štefánikovej triedy na Štúrova ulicu osadiť aj ZDZ IS 17a s cieľom Topoľčany. Prehodnotiť osadenie IS 17b s cieľmi Banská Bystrica a Levice na Štúrovej ulici do úseku medzi ulicami Štefánikova trieda – Wilsonove nábrežie.

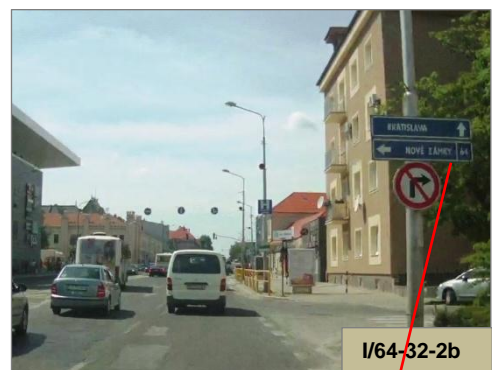
- 1) **km 69,200** – Na Chrenovej ulici za križovatkou ciest I/51 (Levická ul.) – I/64 (Chrenová ul.) – MK (Vašinova ul.) v smere Nové Zámky chýba ZDZ IS 18a – smerová tabuľa s cieľmi Komárno a Nové Zámky. ZDZ IS 18a by zároveň slúžila ako dopravná značka potvrdzujúca smer cesty.

**Opatrenie** : Za križovatkou ciest I/64 – I/51 – Vašinova ul. osadiť na Chrenovej ul. v smere Nové Zámky ZDZ IS 18a s cieľmi Komárno a Nové Zámky.

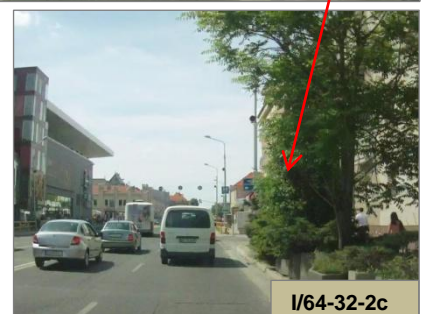
- a) pred križovatkou s ulicou Fraňa Mojtu, pripájajúcou sa na I/64 sprava, chýba na ceste I/64 ZDZ P 8 (hlavná cesta),
- b) Pred križovatkou ciest I/51 – I/64 v km cca 69,200 bola pre odbočenie do smeru Nové Zámky osadená smerová ZDZ IS 18b s cieľmi Komárno a Nové Zámky. Pred veľkou svetelnou križovatkou Štúrova ul. – Štefánikova trieda v km 67,050, kde

sa cesta I/64 zatáča vľavo, sa nachádza už len ZDZ IS 17b s jedným cieľom a to Nové Zámky – vid' foto I/64-32-2b

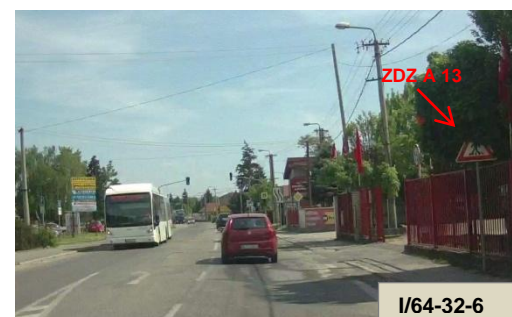
- 6) **km 64,350** – Zvislú výstražnú dopravnú značku A13, upozorňujúcu na blížiaci sa svetelne riadený priechod pre chodcov situovaný za križovatkou s ulicou Pod kartušou, čiastočne pokrýva hustá zeleň – vid' foto I/64-32-6.

**Opatrenie :** odstránenie zelene pokrývajúcej ZDZ A 13.

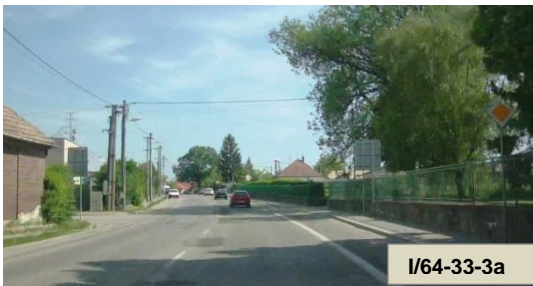
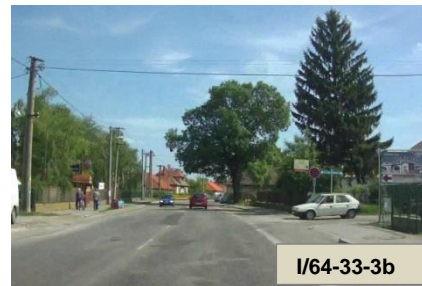
- 1) **km 59,920** – pred križovatkou s Konopárenskou ulicou, pripájajúcou sa na cestu I/64 sprava, chýba ZDZ P 8 (hlavná cesta),
- 2) **km 59,450** - pred križovatkou s ulicou Na stanicu, pripájajúcou sa na cestu I/64 sprava, chýba ZDZ P 8 (hlavná cesta),
- 3) **úsek km 59,220 - 59,080** – pred križovatkou s ulicou Mateja Tučku (km 59,220) je zbytočne osadená ZDZ P8 hlavná cesta, nakoľko táto ulica sa pripája na cestu I/64 zľava vid' foto I/64-33-3a. Pred križovatkou s ulicou Krakovského (km 59,080), pripájajúcou sa na cestu I/64 sprava, však táto dopravná značka chýba – vid' foto I/64-33-3b,

**Opatrenie :** Pred križovatkou s ulicami Kopárenská, Na stanicu, Krakovského, Orolská a Beňadiková osadiť na cestu I/64 v smere Nové Zámky zvislé dopravné značky P 8 – hlavná cesta. V úsekoch kde je zákaz predbiehania určený vodorovnou dopravnou značkou V 1a, osadiť na začiatku čiary V1a aj ZDZ B 29a. Koniec predbiehania označiť ZDZ B 29b. Zvodidlo v križovatké s cestou III/064030 ukončiť výškovým nábehom ukončeným do zeme.

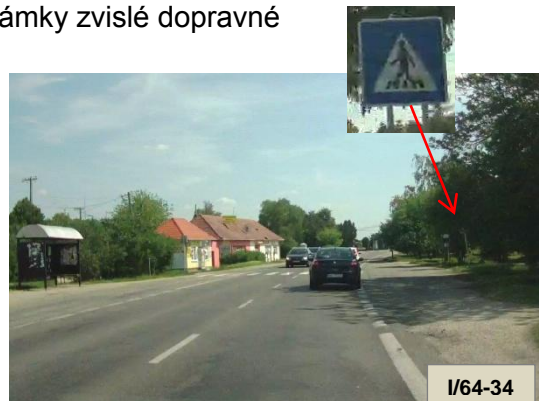
Cca 200 m pred križovatkou s cestou III/064028 (Staničnou ul.) sa nachádza priechod pre chodcov (km 55,000). ZDZ IP 6 upozorňujúca na polohu priechodu je v smere Nové Zámky prekrytá zeleňou a nie je vidieť z dostatočnej vzdialenosti – vid' foto I/64-34.

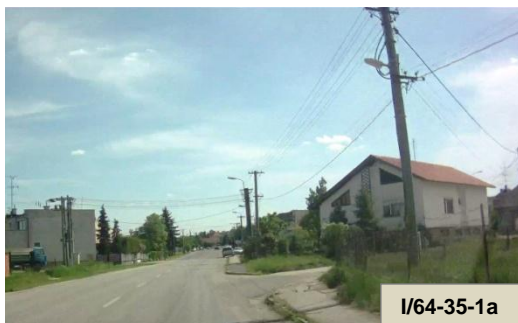
- 1) **Km 50,960 a 50,620** - pred dvomi križovatkami s Jókaiho ulicou, pripájajúcou sa na cestu I/64 sprava v km 50,960 (vid' foto I/64-35-1a) a v km 50,620 pred Motorestom Veľký Kýr (vid' foto I/64-35-1b), chýbajú ZDZ P 8 (hlavná cesta).

**Opatrenie :** Pred križovatkou s Jókaiho ulicou v km 50,960 osadiť na cestu I/64 ZDZ P 8. Pred križovatkou s Jókaiho ulicou v km 50,620 je nutné na cestu I/64 osadiť okrem ZDZ P 8 aj dodatkovú tabuľku P13 s tvarom križovatky, nakoľko križovatka je v zákrute a Jókaiho ulica sa pred motorestom napája na cestu I/64 dvoma ramenami.

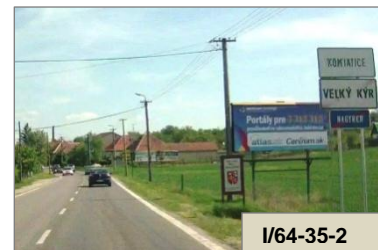
- 2) **km 49,300** - nevyhovujúci kolorit ZDZ IS 36b – koniec obce Veľký Kýr – vid' foto I/64- 35-2.

**Opatrenie :** Výmena nevyhovujúcej ZDZ IS 36b za novú.

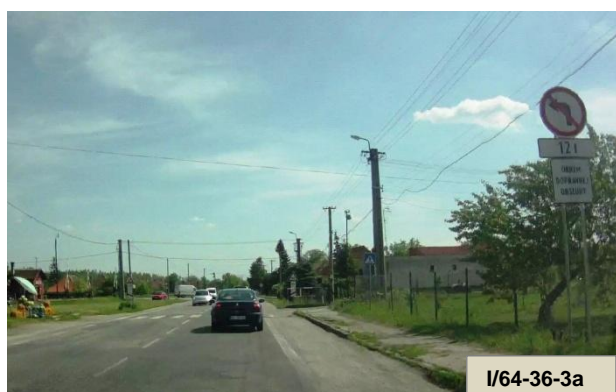
Ak DZ B 27b nachádzajúcou sa v križovatke nepatrí ku križovatke s cestou

III/064027, je otázne kam zakazuje odbočovať vľavo, keďže niekoľko sto metrov za touto križovatkou sa vľavo žiadna ulica, miesto mimo cesty, poľná ani lesná cesta nenachádza.

**Opatrenie :** odstrániť mätúcu ZDZ B 27b osadenú v križovatke ciest I/64 – III/064027 v smere Nové Zámky.

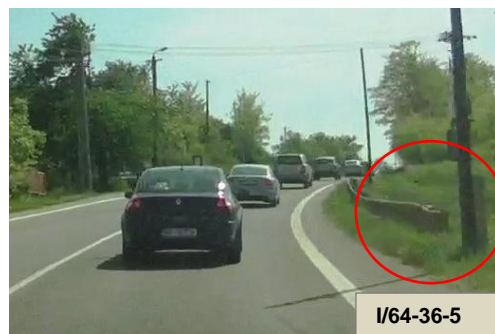
- 4) **km 46,940** - pred križovatkou s Cintorínskou ulicou, pripájajúcou sa na cestu I/64 sprava, chýba ZDZ P 8 (hlavná cesta),
- 5) **km 46,815** – zvodidlo osadené po pravej strane cesty I/64 pred koncom obce Komjatice v km 46,815 – 46,760 nie je ukončené ani na jednom zo svojich koncov výškovým nábehom zapusteným do zeme – viď foto I/64-36-5.

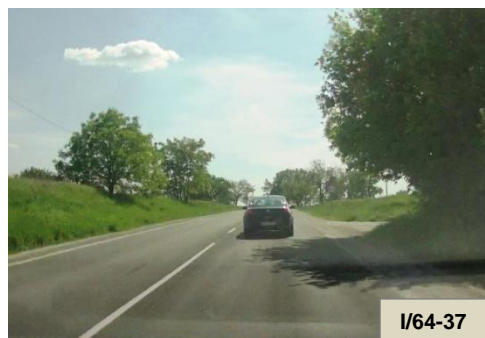
Cca 100 m za obcou Komjatice v smere Nové Zámky je križovatka s účelovou cestou bez dopravných značiek upravujúcich prednosť v jazde. Pred križovatkou s účelovou komunikáciou odporúčame osadiť na cestu I/64 zvislú dopravnú značku P 6 – križovatka s vedľajšou cestou označujúcou ako hlavnú cestu cestu I/64 (viď foto I/64-37). Účelovú komunikáciu využívajú vodiči z Rastislavíc ako prepojavacú cestu medzi cestami III/064025 a I/64

**Opatrenie :** osadiť pred križovatkou s účelovou komunikáciou ZDZ P 6. Zabezpečiť rozhľadové pomery v križovatke.

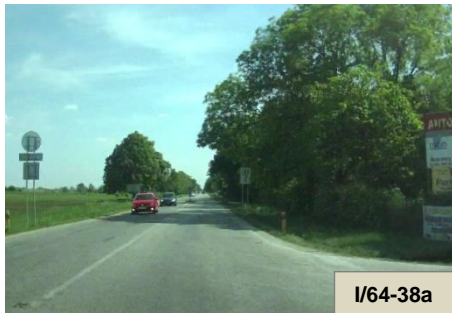
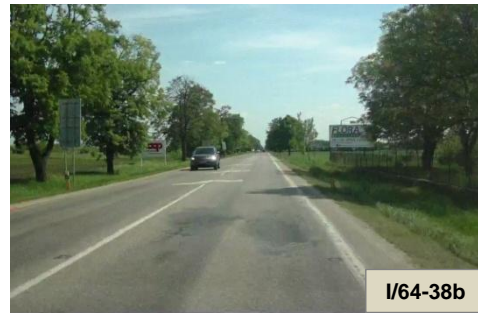
Cca 200 m pred križovatkou ciest I/64 – II/580 pri Šuranoch v smere Nové Zámky začína na ceste I/64 zákaz predbiehania, ktorý pokračuje aj za touto križovatkou. Za križovatkou v km 40,050 však chýba zvislá dopravná značka zákaz predbiehania B 29a ako aj ukončenie zákazu predbiehania prostredníctvom ZDZ B 29b– viď foto I/64-38a,b

**Opatrenie :** za hranicu križovatky v smere N. Zámky osadiť ZDZ B 29a, v úrovni ukončenia predbiehania (cca v km 39,800) osadiť ZDZ B 29b – koniec zákazu predbiehania.

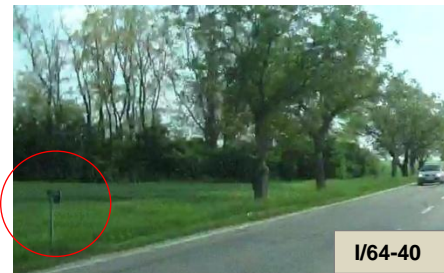
V predmetnom úseku sú kilometrovníky (ZDZ IS 32a) osadené a teda pre vodičov viditeľné len v smere Nové Zámky – Nitra. Z opačného smeru nie sú vodiči v prípade potreby schopní kilometrovníky uvidieť – vid' foto I/64-40.

**Opatrenie :** osadiť kilometrovníky do oboch smerov jazdy na jednom stĺpiku.

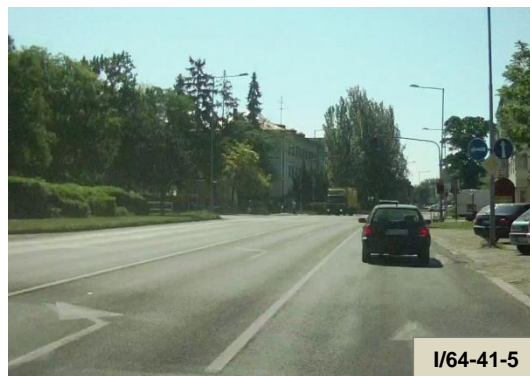
- 5) **km 28,950** - pred križovatkou s cestou III/064020 do Šurian a Bánova (ul. M.R. Štefánika), nachádzajúcou sa v km 28,950, sú vodiči o spôsobe radenia pred križovatkou informovaní prostredníctvom zvislých príkazových dopravných značiek C3 a C1 (prikázaný smer jazdy vľavo, priamo), ktoré však nemajú žiadnu výpovednú hodnotu, nakoľko sú osadené po pravej strane vozovky – vid' foto I/64-41-5. DZ C1a C3 informujú vodičov, že za križovatkou musia zabočiť vľavo alebo ísť priamo, ale nehovoria nič o počte radiacích pruhov do týchto smerov pred križovatkou.

Zároveň sú osadené v úseku, kde už nie je možné preradať sa vozidiel z pruhu do pruhu z dôvodu súvislej pozdĺžnej čiary V 1a.

**Opatrenie** : Dopravné značky C1, 3 majú výpovednú hodnotu o spôsobe radenia sa pred križovatkou len vtedy, keď sú umiestnené nad radiacimi pruhmi. Z tohto dôvodu je nutné ich osadiť nad radiace pruhy. Druhou možnosťou ako informovať vodičov o spôsobe radenia pred križovatkou je prostredníctvom zvislej dopravnej značky C 25 namiesto ZDZ C1, 3.

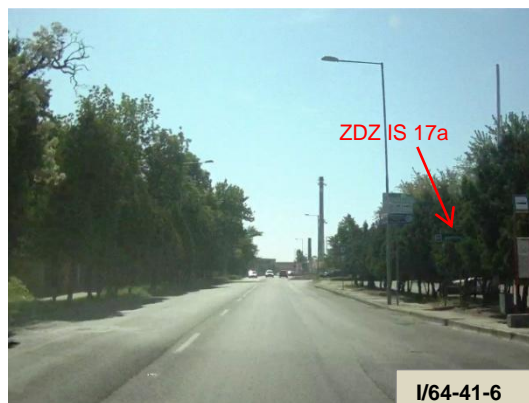
- 6) **km 27,700** – cca 100 m pred ulicou Nábřežná, pripájajúcou sa na cestu I/64 sprava, je informatívna smerová DZ IS 17a s cieľom Komárno čiastočne prekrytá zeleňou a tým uniká pozornosť vodičov – vid' foto - I/64-41-6.

**Opatrenie** : odstránenie zelene pred dopravnou značkou IS 17a s cieľom Komárno.

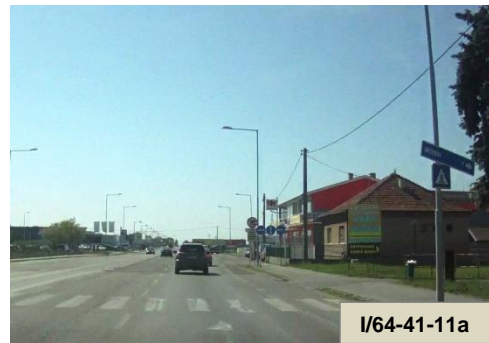
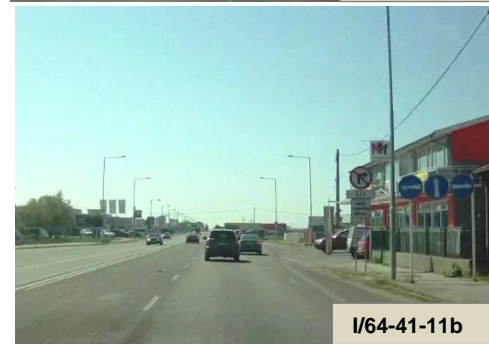
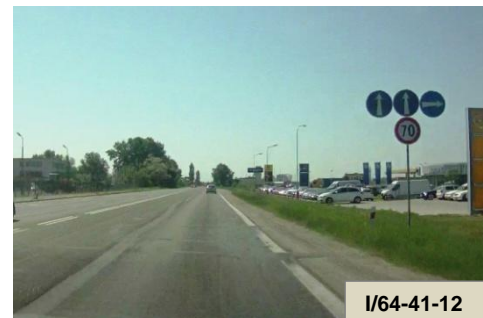
- 12) km 26.300** – svojrázne a nie v zmysle „Zásad pre používanie dopravného značenia na pozemných komunikáciách“ riešené značenie pred križovatkou, informujúce o spôsobe radenia sa do radiacích pruhov pred križovatkou – vid' foto I/64-41-12.

V zmysle „Zásad...“ príkazová značka, ktorá plní funkciu informácie o spôsobe radenia pred križovatkou, by mala byť umiestnená nad radiacim pruhom pre ktorý je určená.

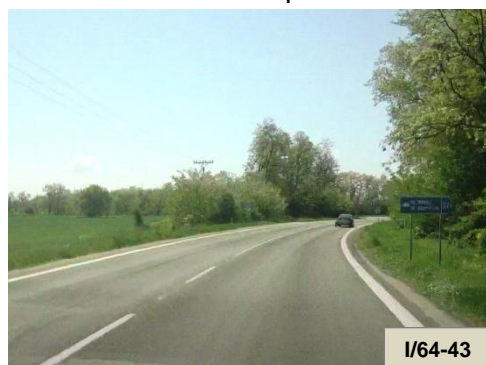
Cca 150 m pred hranicou križovatky ciest I/64 - II/511 je v smere Komárno vodorovnou dopravnou značkou V1a prikázaný zákaz predbiehania – vid' foto I/64-43. V úrovni

začiatku značky V1a (cca km 19,720) však chýba zvislá DZ B 29a. Zákaz predbiehania pokračuje aj za križovatkou s cestou II/511 v dĺžke 150 m. Jeho začiatok a koniec tiež nie je označený zvislými dopravnými značkami B 29a a B 29b.

**Opatrenie :** Osadenie zvislých dopravných značiek B 29a pred a za križovátku s cestou II/511 (cca km 19,720 a km 19,350). Koniec zákazu predbiehania začínajúceho za predmetnou križovatkou označiť aj zvislou DZ B 29b (cca km 19,200).

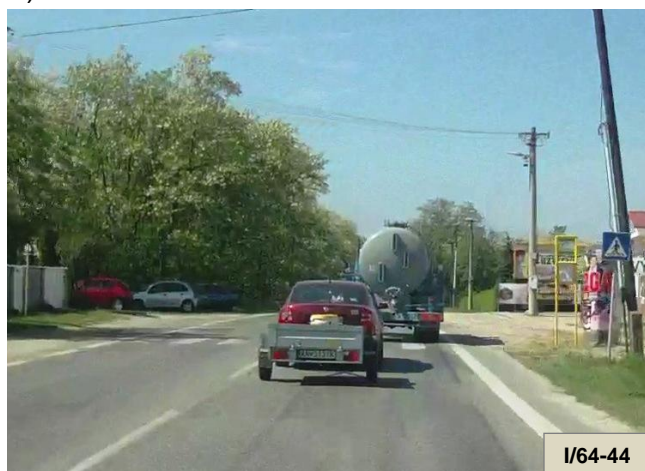
Nevhodné umiestnenie zastávky hromadnej dopravy – vid' foto I/64-44. Zastávka je situovaná v úrovni priechodu pre chodcov. Ak je autobus na zastávke vodič nevidí ZDZ IP 6 – priechod pre chodcov, pričom môže chodec práve prechádzať po priechode pred autobusom. V úseku pred zastávkou je umožnené predchádzanie.

**Opatrenie :** odporúčame presunúť zastávku HD za priechod pre chodcov v smere Komárno a zastávku umiestniť mimo jazdný pruh.

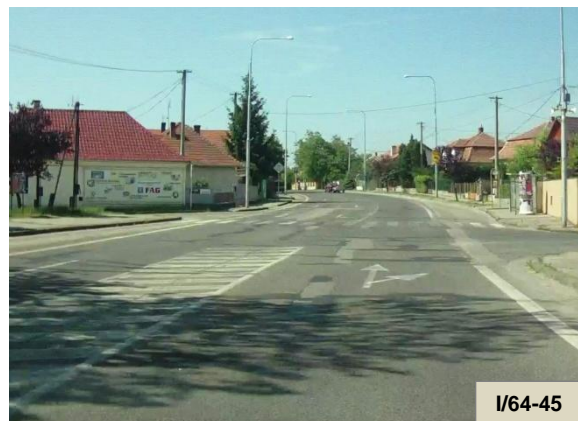
Za križovatkou s cestou III/064012 (s Imeľskou ulicou) v smere Komárno chýba v úrovni zodratého priechodu pre chodcov vyznačeného vodorovnou DZ V 6a aj zvislá dopravná značka IP 6 – vid' foto I/64-45.

**Opatrenie :** osadiť v úrovni priechodu pre chodcov ZDZ IP6 – priechod pre chodcov.

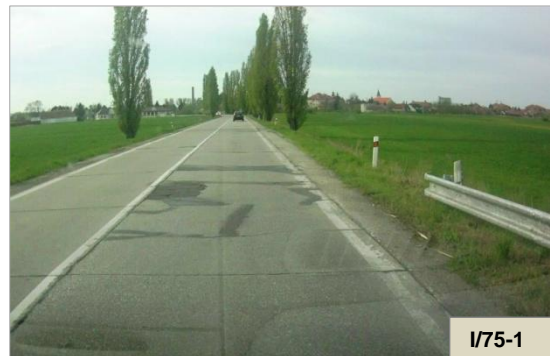
a) V križovatke ciest I/75 – I/62 zvodidlo nie je ukončené v zmysle technických podmienok výrobcu – vid' foto I/75-1. Zvodidlo, v zmysle TPV, má končiť výškovým nábehom, ktoré je zapustené do zeme.

b) Od križovatky I/75 – I/62 po okružnú križovatku s ulicami Seredská – Fučíkova (cesta III/ 062002) je zákaz predbiehania daný len vodorovnou DZ V 1a. Chýba ZDZ B 29a (zákaz predbiehania ) – vid' foto I/75–1. Zákaz predbiehania chýba v oboch smeroch jazdy.

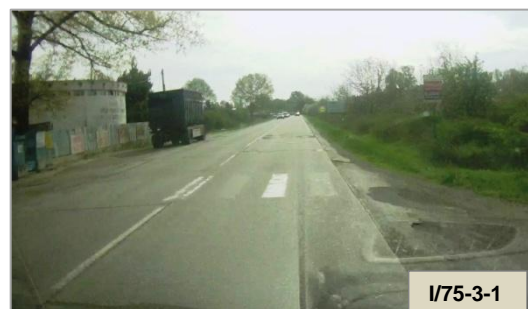
1) Pri priechode pre chodcov v km 5,500 chýba v oboch smeroch jazdy ZDZ IP 6 (priechod pre chodcov), ktorá by upozorňovala vodičov na polohu priechodu – vid' foto I/75-3-1. V prípade, že by priechod pre chodcov, vyznačený len zodrťou vodorovnou DZ V 6a, medzičasom stratil svoju opodstatnenosť, je potrebné VDZ V 6a odfrézovať.

- 1) V úseku km 5,480 – 5,590 sa popri ceste I/75 nachádzajú len pripojenia z miest mimo cesty a z tohto dôvodu nie je potrebné prerušovať súvislú pozdĺžnu V 1a, nakoľko v zmysle vyhlášky MV SR 9/2009, pozdĺžnu súvislú čiaru V 1a je možné prechádzať ak sa odbočuje na miesto mimo cesty alebo ak sa z miesta mimo cesty vchádza na cestu. Na základe uvedeného odporúčame aby sa prerušovaná pozdĺžna čiaru V 2a nafarbila na V1a. Pri tomto vodorovnom značení nebude potrebné osadzovať ZDZ B 29b/a (koniec/začiatok zákazu predbiehania). Ak má priechod pre chodcov v km 5,500, vyznačený VDZ V 6a, dopravné určenie, je nutné osadiť v jeho úrovni po oboch stranách cesty v smere jazdy zvislé DZ IP 6.

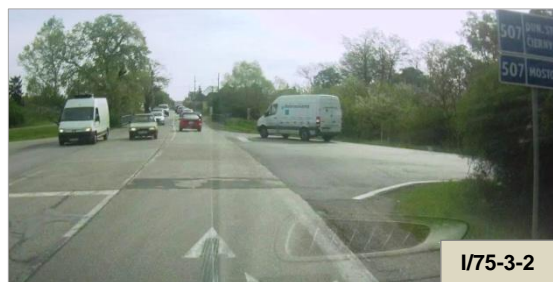
2) Zákaz predbiehania z predchádzajúceho úseku pokračuje aj za križovatkou s cestou II/507 (vid' foto I/75-3-2), pripájajúcou sa v km 5,590, a končí cca 20 m pred križovatkou so Železničiarskou ulicou. Na zákaz predbiehania za križovatkou s cestou II/507 neupozorňuje zvislá DZ B 29a – zákaz predbiehania.

- 3) Je tiež otázne prečo koniec zákazu predbiehania, daný vodorovnou dopravnou značkou V 2a, končí cca 20 m pred križovatkou so Železničiarskou ulicou a nie na hranici tejto križovatky. Keďže nekončí v križovatke, mal by byť zákaz ukončený aj ZDZ B 29b.

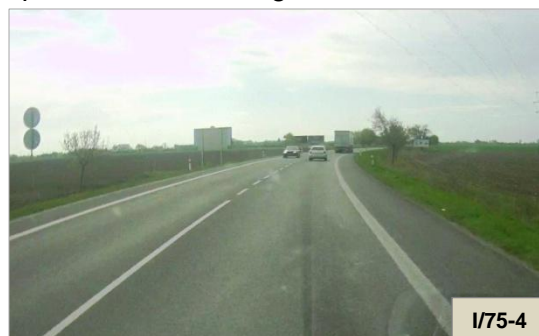
Za okružnou križovatkou s cestou I/75A vo vzdialenosti cca 130 m končí zákaz predbiehania určený len VDZ V 2a. V úrovni začiatku VDZ V2a chýba v smere Šaľa ZDZ B 29b – koniec zákazu predbiehania – vid' foto I/75-4.

**Opatrenie :** osadiť ZDZ B 29b v úrovni VDZ V 2a.

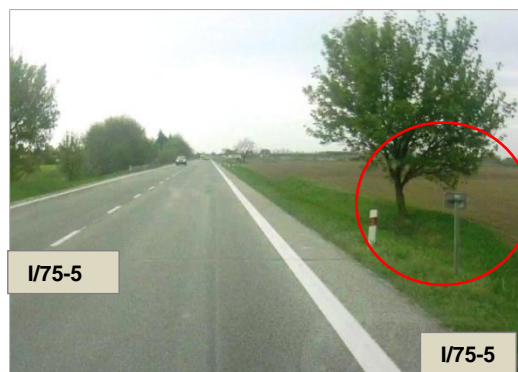
Na kilometrovníku 16,0 chýba tabuľka s udaním kilometra v smere Galanta – Šaľa – vid' foto I/75-5.

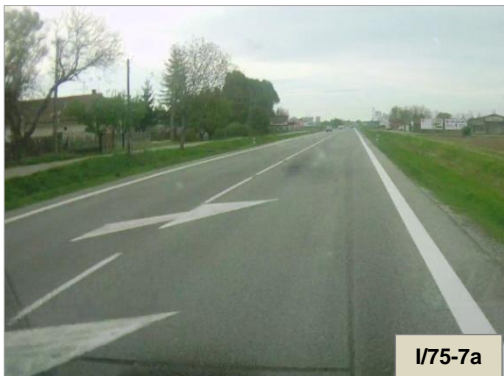
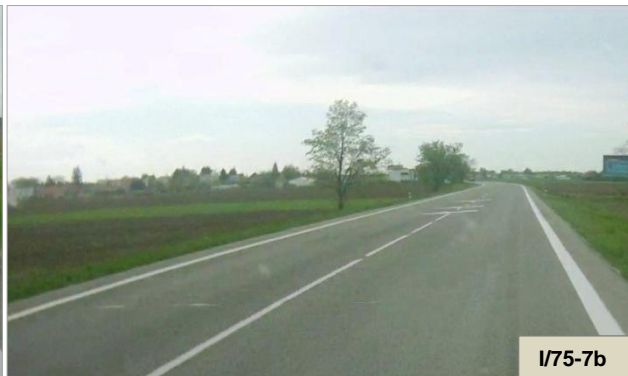
Pri obci Kráľová nad Váhom je na ceste I/75 zákaz predbiehania začínajúci v km 16,510 určený len vodorovnou dopravnou značkou V 1a – vid' foto I/75-7a. V priestore križovatky s miestnou komunikáciou je súvislá čiara V 1a zmenená na pozdĺžnu čiarkovanú čiaru V 2a. Za križovatkou v km 16,725 zákaz predbiehania pokračuje a končí v km 16,930 – vid' foto

I/75-7b. Zákazy/ konce zákazov predbiehania nie sú určené zvislými DZ B 29a/b v oboch smeroch jazdy.

**Opatrenie :** V úrovni začínajúcej VDZ V 1a osadiť ZDZ B 29a (zákaz predbiehania), v úrovni začínajúcej VDZ V 2a osadiť ZDZ B 29b (koniec zákazu predbiehania) a to v oboch smeroch jazdy.

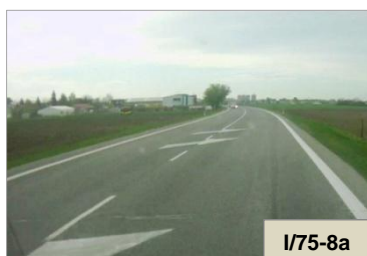
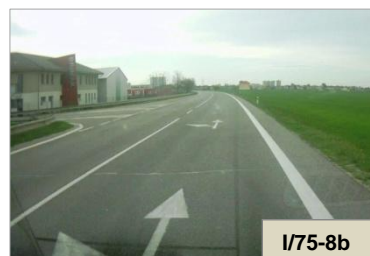
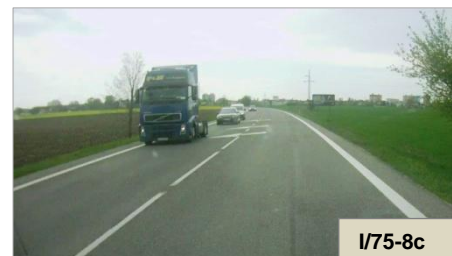
Pri obci Kráľová nad Váhom je na ceste I/75 zákaz predbiehania začínajúci v km 17,180 určený len vodorovnou dopravnou značkou V 1a – vid' foto I/75-8a. V priestore križovatky s miestnou komunikáciou v km 17,450 je súvislá čiara V 1a zmenená na pozdĺžnu čiarkovanú čiaru V 2a – vid' foto I/75-8b. Za križovatkou zákaz predbiehania pokračuje a končí v km 17,700 – vid' foto I/75-8c. Zákazy / konce zákazov predbiehania nie sú určené zvislými dopravnými značkami B 29a / b v oboch smeroch jazdy.

**Opatrenie :** V úrovni začínajúcej VDZ V 1a osadiť ZDZ B 29a (zákaz predbiehania), v úrovni začínajúcej VDZ V 2a osadiť ZDZ B 29b (koniec zákazu predbiehania) a to v oboch smeroch jazdy.

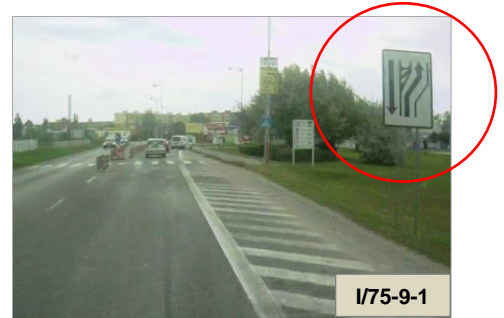
- 1) **km 18,580** – pred križovatkou ulíc Štúrova – Kráľovská, nachádzajúcou sa hneď za vstupom do Šale, je osadená ZDZ C 29a – viď foto I/75-9-1. V zmysle Vyhlášky MV SR 9/2009 má táto dopravná značka upozorniť vodičov na neočakávanú zmenu smeru jazdy a má byť na nej vyznačená skutočná zmena smeru jazdy a počet jazdných pruhov. Podľa takto vykreslenej ZDZ C 29a však vodiči dostávajú nesprávnu informáciu o organizácii dopravy v úseku križovatky. Z tejto značky nevyplýva, že za križovatkou nemôžu pokračovať v priamom smere, ale musia odbočiť doprava, nakoľko vjazd do ramena križovatky v priamom smere je pre všetky vozidlá zakázaný, keďže jazda v tomto ramene je jednosmerná ale z opačného smeru.

**Opatrenie :** odstrániť existujúcu ZDZ B 29a a nahradiť ju novou, na ktorej bude vyznačený skutočný stav organizácie dopravy v križovatke.

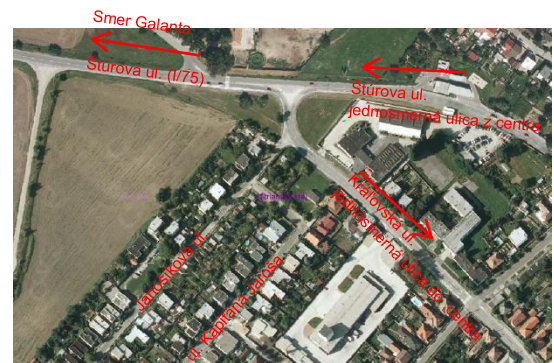
- 2) **km 18,700** – križovatka ulíc Štúrova – Kráľovská  
Zodraté dôležité vodorovné dopravné značenie v križovatke. Nevyhovujúco riešená organizácia dopravy v križovatke. Týka sa to hlavne smerovania dopravy zo smeru Štúrova ul. - centra Šale do smeru Jánošíkova ulica → krátky prieplet (cca 15 m) a hlavne ostrý uhol so zlými rozhľadovými pomermi pre vodičov smerujúcich do ulíc Jánošíkova a Kap. Jaroša a dávajúcich prednosť vozidlám idúcich po ceste I/75 zo smeru Galanta viď ortofotomapa križovatky, foto I/75-9-2a,b.

Ortofoto mapa križovatky ulíc Štúrova- Kráľovská

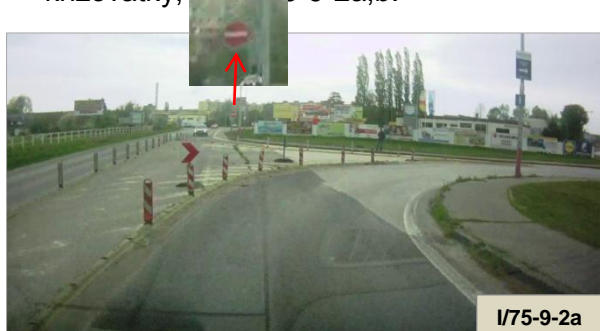
Pohľad - vjazd do križovatky zo smeru Galanta

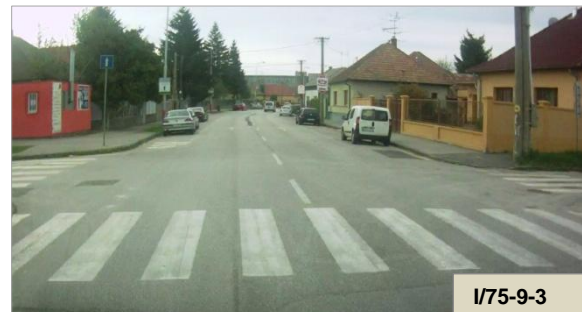
- 3) Za priesečnou križovatkou s Agátovou a Hlbokou ulicou je ZDZ IP 3b (jednosmerná premávka) na dvojpruhovej jednosmernej ceste osadená len po ľavej strane cesty - viď foto I/75-9-3.

**Opatrenie** : za predmetnou križovatkou doplniť ZDZ IP 3b aj na pravú stranu cesty.

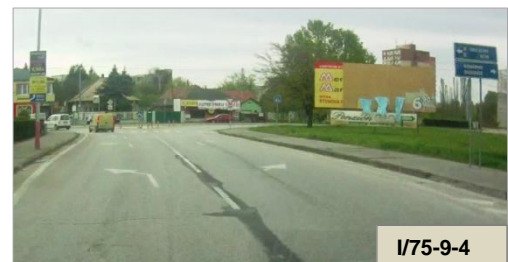
- 4) Pred križovatkou Kráľovská ul. (I/75) – ul. SNP chýba číslo cesty (75) na smerovej tabuli IS 18b smer Nové Zámky – viď foto I/75-9-4.

**Opatrenie** : výmena existujúcej ZDZ IS 18b za novú, na ktorej bude v smere Nové Zámky číslo cesty I/75 vyznačené.

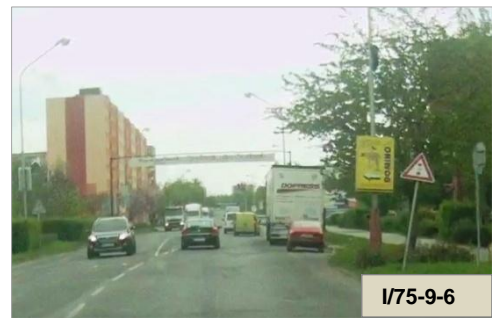
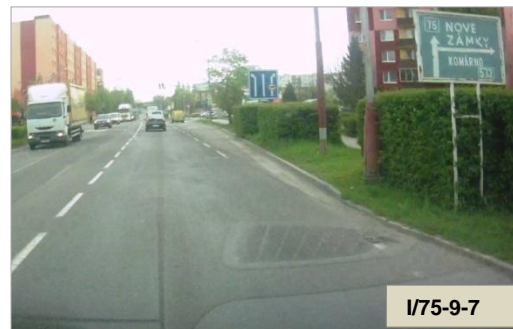
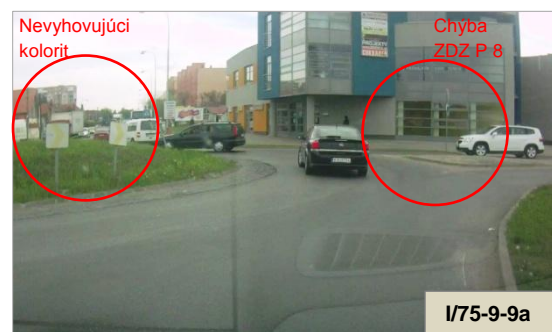
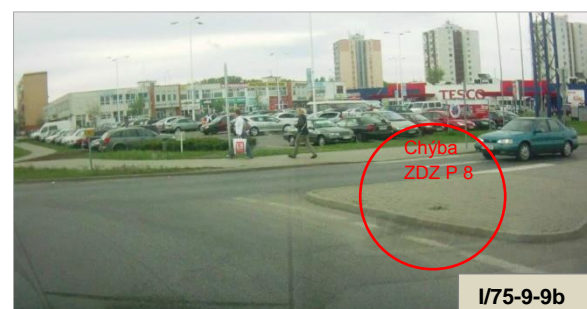
vstupujúce do okruhu majú prednosť v jazde. Vozidlá vstupujúce do okruhu dávajú prednosť vozidlám v okruhu prostredníctvom ZDZ P 1 (daj prednosť v jazde) osadenou pred vstupom do okruhu – vid' foto I/75-9-9c.

- b) majú zvislé DZ Z 3b (vodiace tabule), P1 (daj prednosť v jazde) nevyhovujúci kolorit (jas a farbu) – vid' foto I/75-9-9a,c

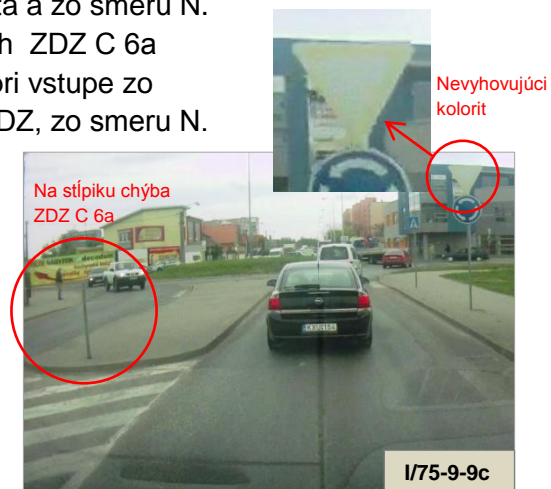
- c) na vstupe do križovatky zo smeru Galanta a zo smeru N. Zámky chýbajú na deliacich ostrovčekoch ZDZ C 6a (prikázaný smer obchádzania vpravo) - pri vstupe zo smeru Galanta je osadený len stĺpik pre DZ, zo smeru N. Zámky nie je ani len stĺpik - vid' foto I/75-9-9c.

**Opatrenie :** Osadiť v okruhu pred každým napojením ramena križovatky ZDZ P 8 (hlavná cesta), osadiť na deliace ostrovčeky zo smeru Galanta a Nové Zámky ZDZ C 6a (prikázaný smer obchádzania vpravo), vymeniť v križovatke ZDZ P1 a Z3b s nevyhovujúcim koloritom.

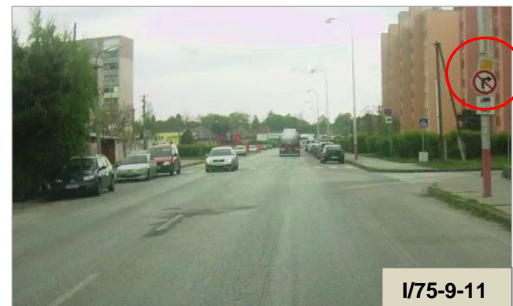
- 11) **km 21,230** – uvoľnená ZDZ P 8 (hlavná cesta) pred križovatkou s ul. Generála L. Svobodu – vid' foto I/75-9-11.

**Opatrenie :** upevniť ZDZ P 8.

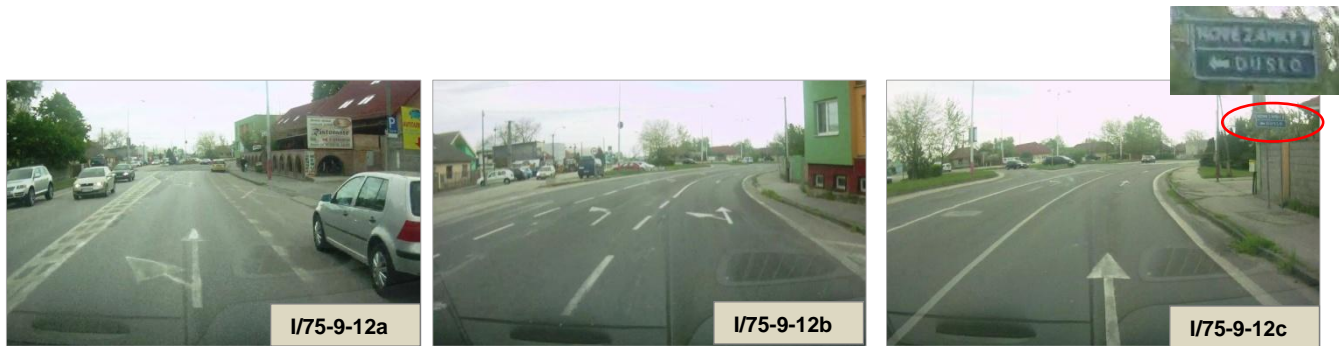
ZDZ IS 17a, b sú umiestnené 45 m pred predmetnou križovatkou, pričom však pozdĺžna súvislá čiara V 1a oddelujúca radiace pruhy pred križovatkou začína 80 m pred križovatkou. Keďže úsek cesty pred križovatkou je v neprehľadnej zákrute, vodiči na začiatku radiacich pruhov ani netušia kam vedú radiace pruhy, nakoľko ich pred ich začiatkom neinformuje žiadna smerová tabuľa. Keď prídu do vzdialenosti čitateľnosti písmen na smerovej tabuli a chcú odbočiť na cestu III/ 508011, zistia, že tak nemôžu urobiť lebo im to znemožňuje pozdĺžna súvislá čiara V 1a – vid' foto I/75-9-12a,b,c (foto znázorňuje sekcie cesty za sebou). Na IS 17a s cieľom Nové Zámky chýba číslo cesty.

**Opatrenie :** posunúť smerové informačné značky IS 17a,b cca 25 m pred začiatok radiacich pruhov, na smerovú značku s cieľom Nové Zámky doplniť číslo cesty.

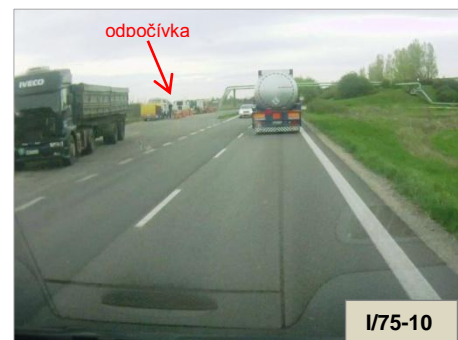
V predmetnom úseku je po ľavej strane cesty I/75 v smere Nové Zámky spevnená plocha, ktorá sa využíva ako odpočívka – vid' foto I/75 - 10. Na existujúcu odpočívku neupozorňuje zvislá DZ IP 12 (parkovisko).

**Návrh opatrenia** : umiestniť 500 m pred odpočívku v oboch smeroch jazdy predbežnú ZDZ IP 12 s udaním vzdialenosti parkoviska. Tesne pred parkoviskom osadiť ZDZ IP12, v smere Nové Zámky pod IP 12 umiestniť dodatkovú tab. E 7 (smerová šípka).

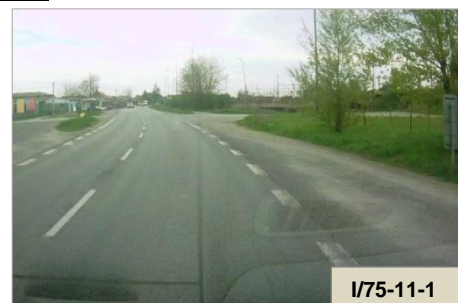
- 1) **km 24,750** – pred miestnou komunikáciou, smerujúcou z centra Trnovca nad Váhom, pripájajúcou sa na cestu I/75 sprava, chýba na ceste I/75 dopravná značka upravujúca prednosť v jazde a to ZDZ P 8 (hlavná cesta) – vid' foto I/75-11-1.

**Opatrenie** : pred predmetnú križovatku osadiť na cestu I/75 ZDZ P 8.

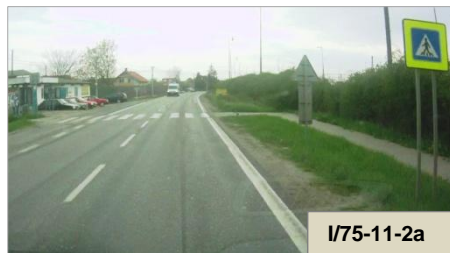
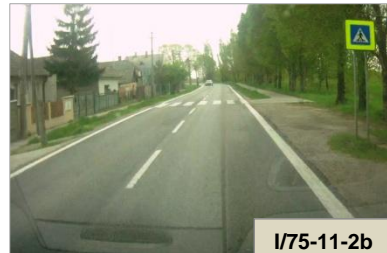
- 2) **km 24,830 a 25,830** – výstražná zvislá dopravná značka IP 6 (priechod pre chodcov) sa osadzuje v úrovni priechodu pre chodcov a nie cca 10 m pred priechodom, ako je to v prípade priechodu nachádzajúcom sa v km 24,830 a v km 25,830 – vid' foto I/75-11-2a, b, nakoľko táto dopravná značka má upozorniť vodiča na miesto, kde môže očakávať vstup chodca na vozovku a to predovšetkým za nepriaznivých podmienok – tma, dážď, hmla a pod.).

**Opatrenie** : osadiť ZDZ IP6 do úrovne priechodu resp . osadiť pod ZDZ IP 6 dodatkovú tabuľku E2 so skutočnou vzdialenosťou priechodu pre chodcov od dopravnej značky.

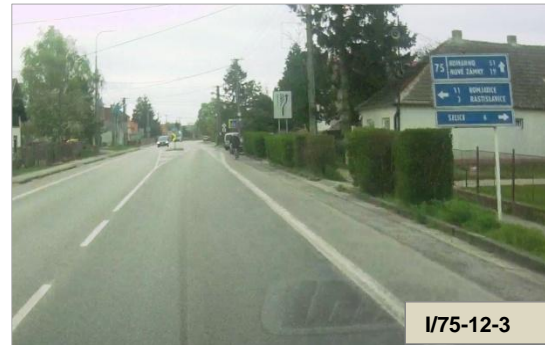
- 3) **km 33,180** - pred križovatkou s cestou III/064025 je nebezpečne a nie v zmysle STN 73 6110 osadená informatívna smerová DZ IS 18a,b nakoľko jej ľavý okraj zasahuje do spevnenej časti krajnice vozovky – vid' foto I/75-12-3. V zmysle STN 73 6110 má byť ľavý okraj ZDZ vzdialený od hrany obrubníka 0,5 m (v mimoriadne stiesnených podmienkach min. 0,3 m)

**Opatrenie** : posunúť ZDZ IS 18 tak, aby ľavý okraj DZ bol od hrany obrubníka vzdialený min. 0,5 m, pričom min. výška spodnej hrany DZ musí byť vo výške 2,5 m nad chodníkom.

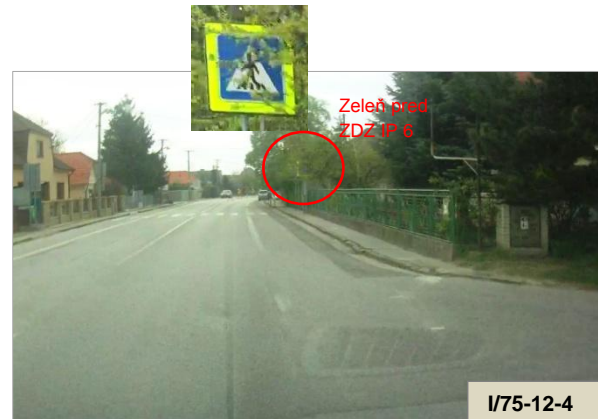
- 4) **km 33,280** – za križovatkou s cestou III/064025 pokračuje zákaz predbiehania určený len zodratou vodorovnou DZ V 1a. Za hranicou križovatky v smere Nové Zámky chýba zvislá DZ B 29a (zákaz predbiehania) – vid' foto I/75-12-4.

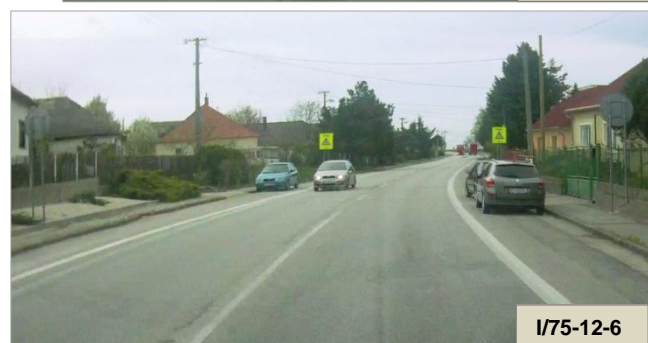
- 5) **km 33,310** –zvislá dopravná značka IP 6 upozorňujúca na polohu priechodu pre chodcov je prekrytá zeleňou – vid' foto I/75-12-4.

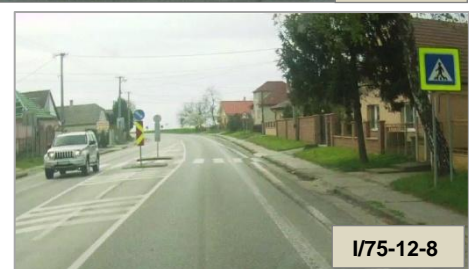
viď foto I/75-12-8.

- 8) **km 33,700** – výstražná zvislá dopravná značka IP 6 (priechod pre chodcov) nie je osadená v úrovni priechodu pre chodcov ale 17 m pred priechodom –

**Opatrenie** : osadiť ZDZ IP6 do úrovne priechodu resp . osadiť pod ZDZ IP 6 dodatkovú tabuľku E2 so skutočnou vzdialenosťou priechodu pre chodcov.

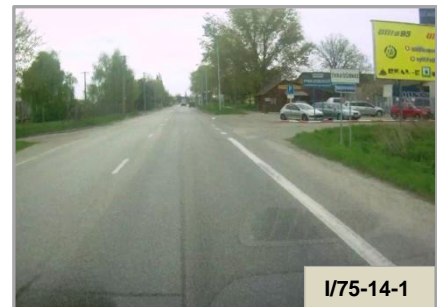
Cca 85 m za obcou Jatov v smere Nové Zámky chýba ukončenie zákazu predbiehania aj zvislou DZ B 29b (koniec zákazu predbiehania) – viď foto I/75-13.

**Opatrenie** : Za obcou Jatov osadiť v úrovni začiatku pozdĺžnej prerušovanej čiary V 2a aj zvislú DZ B 29b.

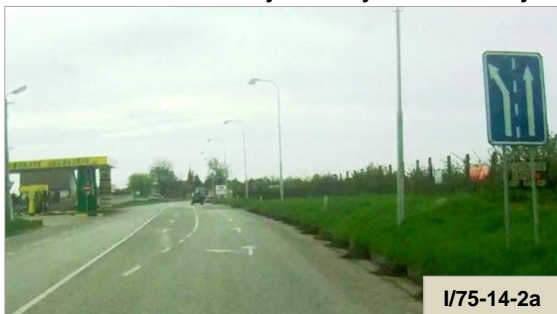
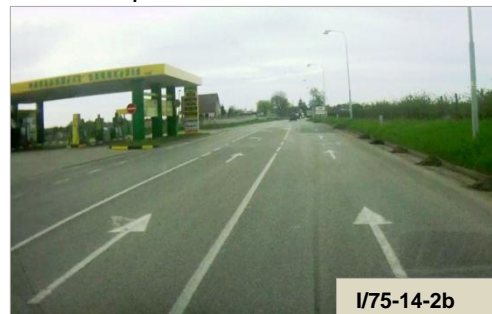
2) **km 36,750** - máťúce vodorovné značenie pri odbočení na čerpaciu stanicu pohonných hmôt Real K - viď foto I/75-12-2a,b. Na základe zvislej dopravnej značky C 25 je pre odbočenie na ČSPH vytvorený samostatný ľavý odbočovací pruh. Avšak smerové

šípky v radiacom pruhu pre ľavé odbočenie sú znázornené ako pre priamy smer.

**Opatrenie** : odstrániť priame smerové šípky v pruhu pre ľavé odbočenie a nahradiť ich ľavými smerovými šípkami, vytvoriť čiastočný dopravný tieň po ľavej strane jazdného pruhu cesty I/75 v smere Nové Zámky prostredníctvom šikmých rovnobežných čiar V 13 a za ním vytvoriť radiaci pruh pre ľavé
