Elaborát „Výsledky kontroly zrozumiteľnosti, úplnosti a kvality dopravného značenia na cestách I. triedy v SR v roku 2012“ bola spracovaná v rámci kontraktu pre MDPT SR a je na Slovenskej správe ciest zaevidovaná pod číslom 5289/2013/2310/1646.

## VÝSLEDKY KONTROLY ZROZUMITEĽNOSTI, ÚPLNOSTI A KVALITY DOPRAVNÉHO ZNAČENIA NA CESTÁCH I. TRIEDY V SR

Inšpekcia na ceste I/64 bola urobená v úseku od križovatky s cestou I/63 pri Komárne po križovatku s cestou I/51 v Nitre t. j. od km 0,000 po km 69,200. Inšpekcia bola urobená v oboch smeroch jazdy.

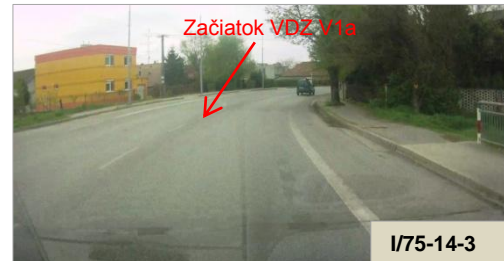
- 3) **Úsek km 37,380 – 37,610** – za križovatkou s Vinohradníckou ulicou je zákaz predbiehania určený len zodratou pozdĺžnou súvislou čiarou V 1a, ktorej kvalita z hľadiska retroreflexných vlastností nie je vyhovujúca. V úrovni začiatku VDZ V1a chýba zvislá DZ B 29a (zákaz predbiehania) – vid' foto I/75-14-3. Zákaz predbiehania končí cca 35 m pred pripojením sa Družstevnej ulice. Koniec zákazu predbiehania nie je určený ZDZ B 29b.

ZDZ B 29a chýba v tomto úseku aj v opačnom smere jazdy t.j. za križovatkou s Družstevnou ulicou v smere Šaľa v km 37,610.

**Opatrenie** : za križovátku s Vinohradníckou ulicou v smere Nové Zámky osadiť na ceste I/75 ZDZ B 29a (zákaz predbiehania). Aby sa nemusela osadzovať ZDZ B 29b, ktorá by určovala koniec zákazu predbiehania v km 37,610, je potrebné pozdĺžnu súvislú čiaru V 1a predĺžiť až po hranicu križovátky s Družstevnou ulicou. ZDZ B 29a osadiť aj za križovatkou s Družstevnou ulicou v smere Šaľa.

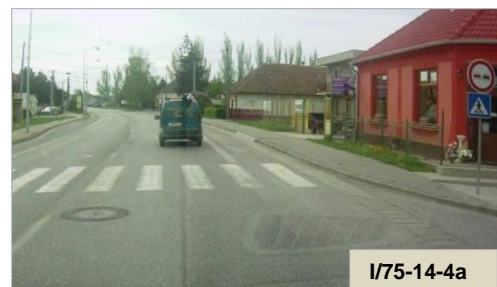
- 4) **Úsek 37,770 – 37,910** – hoci na ceste I/75 v úseku medzi ulicami Školská a Železničná je zvislou dopravnou značkou B 29a zakázané predbiehanie vozidiel, medzi protismernými jazdnými pruhmi je v tomto úseku vyznačená pozdĺžna prerušovaná čiara V 2a – vid' foto I/75-14-4a.

**Opatrenie** : na ceste I/75 v úseku medzi ulicami Školská a Železničná zmeniť pozdĺžnu prerušovanú čiaru V 2a na súvislú čiaru V 1a, pred križovatkou so Železničnou ulicou odstrániť zeleň spred ZDZ P 8 +P12.

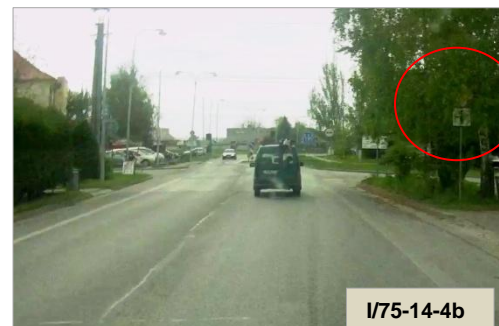
Pred križovatkou so Železničnou ulicou je zvislá DZ P 8 s dodatkovou tabuľkou P12 prekrytá zeleňou – vid' foto I/75-14-4b.

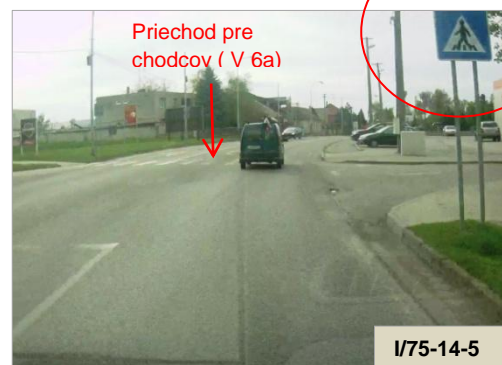
- 5) **km 38,000** – na zlom mieste osadená zvislá dopravná značka IP 6 (priechod pre chodcov). Značka je osadená pred križovatkou s Kvetnou ulicou, pričom priechod pre chodcov, vyznačený vodorovnou dopravnou značkou V 6a, sa nachádza za križovatkou s Kvetnou ulicou – vid' foto I/75-14-5.

**Opatrenie** : Zvislú DZ IP 6, ktorá má upozorniť vodičov na polohu priechodu pre chodcov, osadiť za križovátku s Kvetnou ulicou do úrovne VDZ V 6a. V prípade, že takto umiestnená ZDZ IP 6 má upozorniť vodičov na blížiaci sa priechod pre chodcov je možné na tento účel

použiť ZDZ A 13 (pozor priechod pre chodcov).

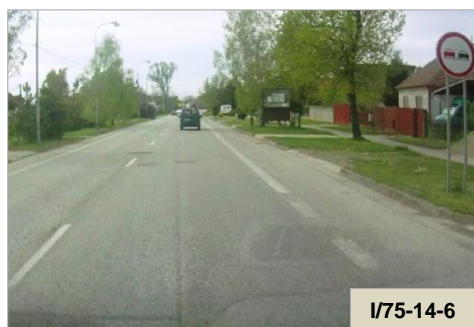
I/75-14-6

6) **Úsek km 38,150 - 38,280** – nesúlad medzi vodorovným a zvislým dopravným

značením. V úseku medzi Mlynskou ulicou a Májovou cestou je zákaz predbiehania určený zvislou B 29a. Keby sa však riadili len vodorovným značením, tak by v úseku predbiehať mohli, nakoľko v strede komunikácie je vykreslená pozdĺžna prerušovaná čiara V 2a – vid' foto I/75-14-6. Zákaz predbiehania v tomto úseku je len v smere Nové Zámky. V opačnom smere t.j. do Šaľa sa značka B 29a nenachádza.

**Opatrenie** : na ceste I/75 v úseku medzi Mlynskou Ulicou a Májovou cestou zmeniť pozdĺžnu prerušovanú čiaru V 2a na súvislú čiaru V 1a, osadiť ZDZ B 29a za križovatku s Májovou cestou v smere Šaľa.

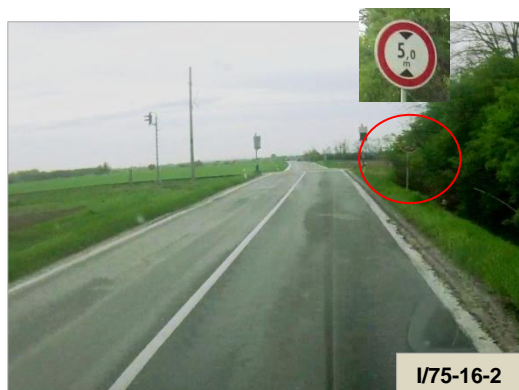
I/75-16-2

2. Cca 35 m pred železničným priecestím je osadená ZDZ B 24, ktorá zakazuje prejazd vozidlám, ktorých výška presahuje 5,0 m. Túto značku zaregistrujú vodiči, ktorých sa táto značka týka, až v jej bezprostrednej blízkosti, nakoľko ju prekrývajú kríky – vid' foto I/75-16-2. Bolo by potrebné prehodnotiť situovanie tejto dopravnej značky tesne pred železničným priecestím. Je neskoro, keď vodič s vozidlom vyšším ako 5 m tesne pred železničným priecestím zistí, že ďalej ísť nemôže a nemá sa kde otočiť.

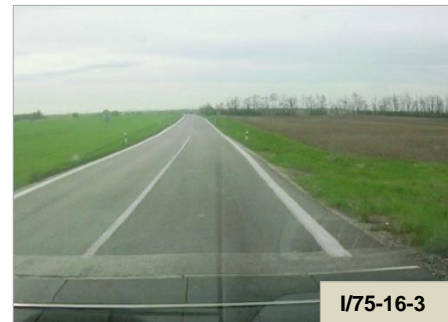
⇒ **I/75 – 17 : km 44,000 - 44,070**

Nesúlady medzi zvislým a vodorovným dopravným značením. Zákaz predbiehania podľa zvislej dopravnej značky B 39 (koniec viacerých zákazov) končí v km 44,000, no podľa vodorovného značenia (pozdĺžnej súvislej stredovej čiary V 1a) končí až v km 44,070 – viď foto I/75-17.

**Opatrenie :** posunúť osadenie ZDZ B 39 na koniec pozdĺžnej súvislej čiary V 1a v smere Nové Zámky.
