Správa „Výsledky kontroly zrozumiteľnosti, úplnosti a kvality dopravného značenia na cestách I. triedy v SR v roku 2007“ bola spracovaná v rámci kontraktu pre MDPT SR a je na Slovenskej správe ciest zaevidovaná pod číslom 7319/0030/2007.

## VÝSLEDKY KONTROLY ZROZUMITEĽNOSTI, ÚPLNOSTI A KVALITY DOPRAVNÉHO ZNAČENIA NA CESTÁCH I. TRIEDY V SR

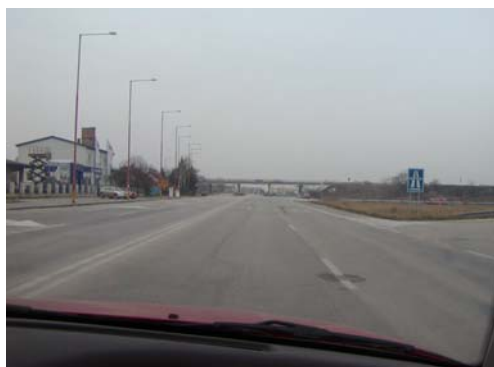
Obr. 2a

7. Nezrozumiteľné vodorovné dopravné značenie v križovatke ciest I/61-I/62 v Senci (km 25,500 pod nadjazdom) – vid' obr. 2a. Chýba dopravná značka D 53 (jazdné pruhy pred križovatkou) Doplniť dopravné značenie v križovatke v zmysle obr. 3 pre obidva smery. V križovatke na zvislej dopravnej značke D 31a (vid' dopravnú značku v červenom krúžku na obr. 2b) chýba číslo diaľnice respektíve názov cieľa.

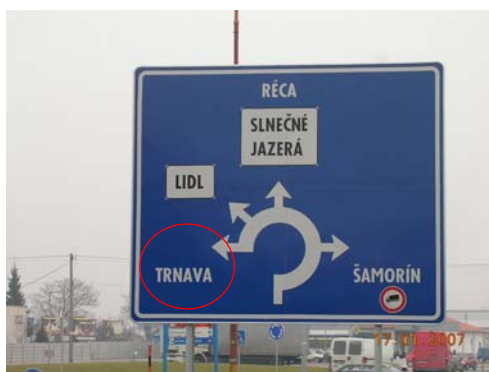
Obr. 4

8. V Senci na dopravnom značení pred okružnými križovatkami chýba na návestných tabuliach číslo cesty - vid' obr. 4. Doplniť nad názov cieľa číslo cesty.

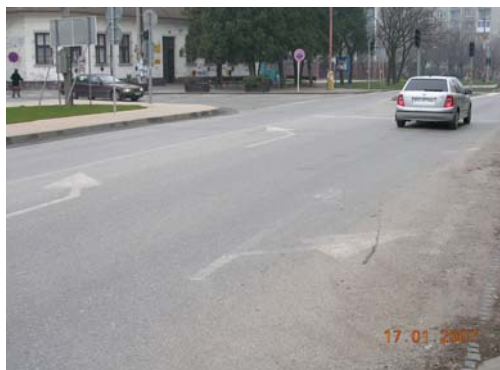
Obr. 5

9. V Senci slabo viditeľné vodorovné dopravné značenie - hlavne radiace pruhy v križovatkách – viď obr. 5.
10. V Bernolákove v smere na Bratislavu odporúčame vybudovať samostatné ľavé odbočenie na čerpaciu stanicu.
11. Chýbajúca dopravná značka D 34c (návesť pred križovatkou) pred križovatkou s cestou I/62

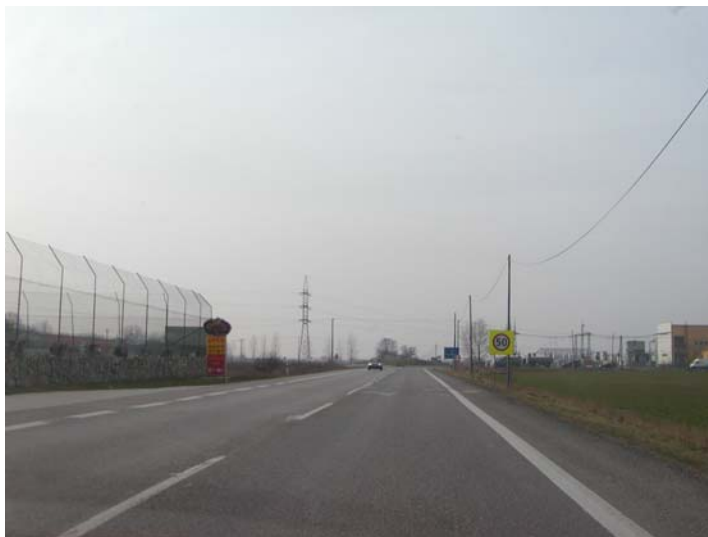
Obr. 6

1. V celom úseku potrebné prekontrolovať uchytenie značiek a opraviť poškodené značky, najmä v km: 0,470 P; 1,442L; 2,355P; 2,645L; 2,657L; 2,662L
2. pred okružnú križovátku s cestou II/503 odporúčame pred dopravnú značku B 27a osadiť DZ D 37b so vzdialenosťou min. 250 m, ktorá upozorní vodiča na zmenu prednosti v jazde v dostatočnom predstihu – viď obr. 6.

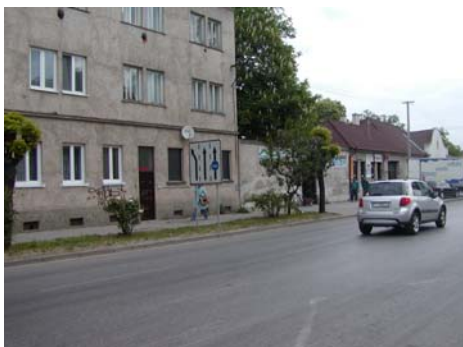
Obr. 7

5. V Trnave na ulici Zelený kríček chýba vodorovné dopravné značenie – vid' obr. 7 a 8

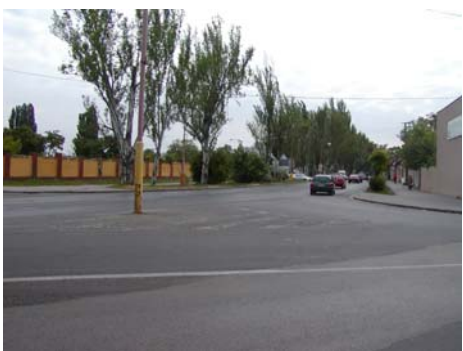
Obr. 9

6. V križovatke ulíc Zelený kríček - Rybníkova (cesta I/51) – Štefánikova je umiestnený stĺp verejného osvetlenia – vid' obr. 9 a 10. Z hľadiska bezpečnosti cestnej premávky odporúčame predmetnú križovatku prestavať na okružnú.

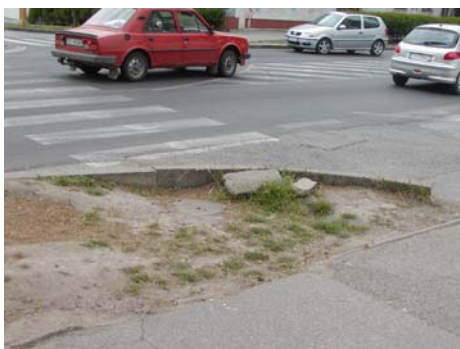
Obr. 11

7. V Trnave v križovatke Rybníkovej ulice s Hornopotočnou je nedoriešený priechod pre chodcov – priechod je bariérový a ústi na trávnik – vid' obr. 11.
8. Na Rybníkovej ul. v križovatke s cestou II/504 prekryva zeleň dopravné značenie – vid' obr. 12.

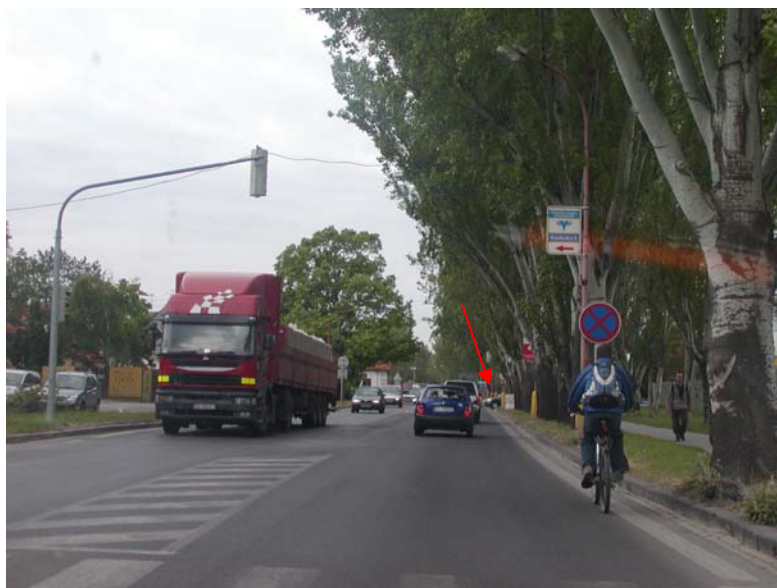
Obr. 13

9. Husto nasadené stromy, nachádzajúce sa v bezprostrednej blízkosti cesty I/51 v Trnave na Rybníkovej ulici, zabraňujú vo výhľade vodičom aut vychádzajúcich z príľahlého parkoviska - vid' obr. 13.

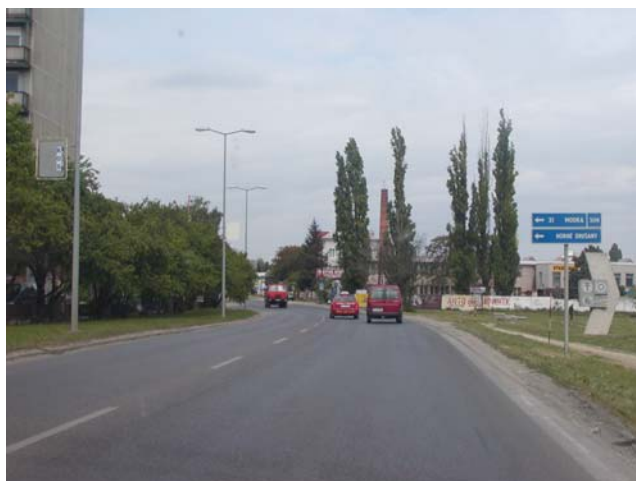
Obr. 14

10. V Trnave v križovatke ciest I/51 – II/504 (Trstínska cesta - Ružindolská) chýba zaraďovací pruh pre ľavé odbočenie – viď obr. 14. Nákladné vozidlá idúce v priamom smere sú nútené vchádzať na nespevnenú krajinu pri obchádzaní vľavo stojacich vozidiel.
