Pracovisko: Banská Bystrica, Brezno

KRITICKÉ NEHODOVÉ LOKALITY podľa ukazovateľa HHSNN

Kritická nehodová lokalita na ceste I/59 v km 11,450 – 11,950

Investor: IVSC B. Bystrica, detašované pracovisko B. Bystrica

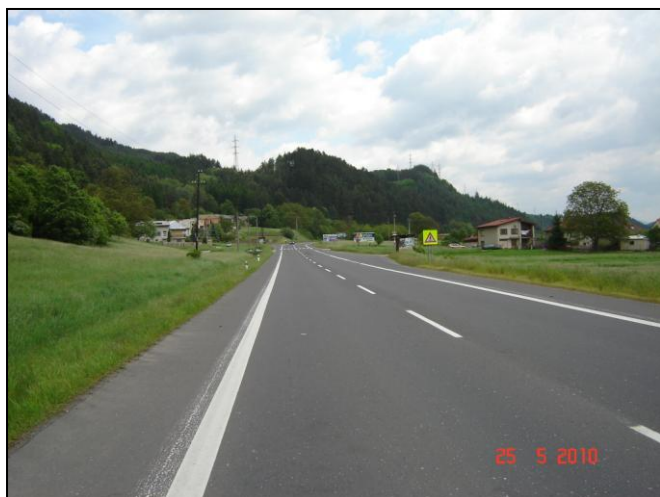
Úsek kritickej nehodovej lokality sa nachádza v extraviláne obce Nemecká. Úsek je v priamej a následne prechádza pravotočivým oblúkom. Stavebno – technický stav vozovky je vyhovujúci, smerové a rozhľadové pomery sú taktiež vyhovujúce. Dopravné značenie je v dobrom stave.

Príčiny tragickej DN: Vodič osobné motorového vozidla na rovnom úseku pri predchádzaní nákladného motorového vozidla sa v protismernom jazdnom pruhu čelne zrazilo s oproti idúcim osobným motorovým vozidlom.

Kritická nehodová lokalita v smere staničenia

- zvýšiť dohľad nad bezpečnosťou zo strany dopravnej polície najmä na kontrolu povolenej rýchlosti

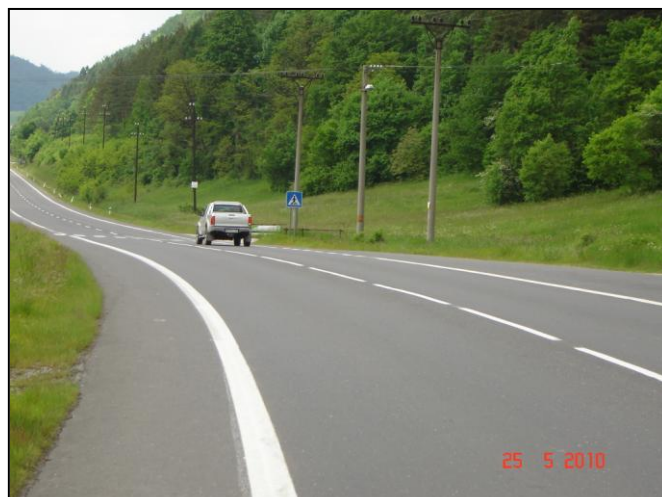
KNL v protismere staničenia
