Pracovisko: Banská Bystrica, Brezno

KRITICKÉ NEHODOVÉ LOKALITY podľa ukazovateľa HHSNN

Kritická nehodová lokalita na ceste I/59 v km 11,450 – 11,950

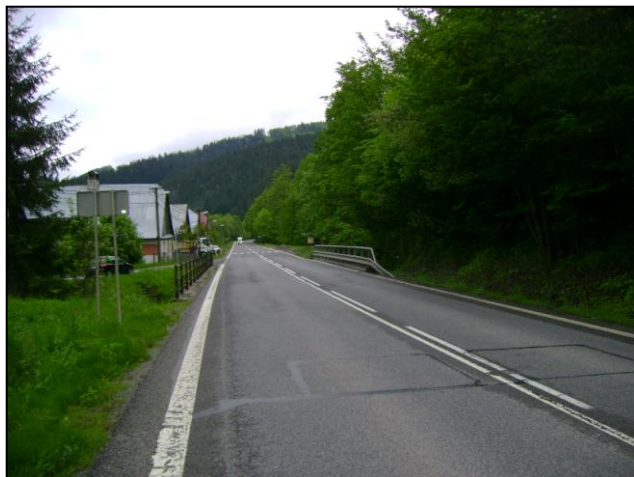
Pohľad na cestu I/59

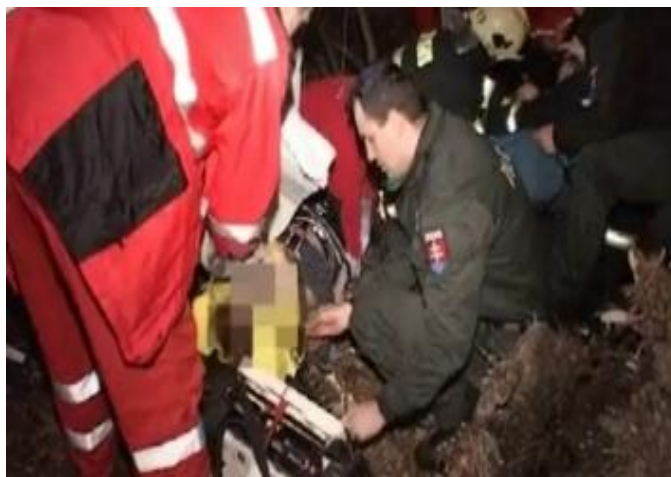
Príčiny tragickej DN: Vodič OMV neprispôobil rýchlosť jazdy svojim schopnostiam, stavu a povahe vozovky, pričom prešiel s vozidlom cez odstavnú plochu, kde mimo vozovky havaroval narazením do stromu s prevrátením na strechu.

Miesto tragickej nehody

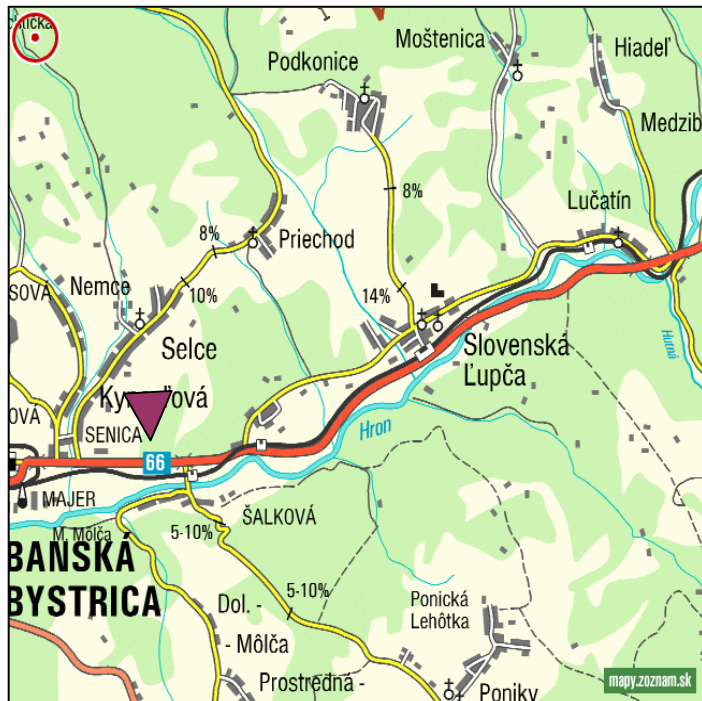
Situácia

KNL sa nachádza v extraviláne mesta Banská Bystrica. Úsek je rovný, prehľadný, rýchlosť 90 km/hod. KNM je v km 93,700.

V uvedenej lokalite došlo v roku 2009 k dvom DN, pri ktorých bola jedna osoba usmrtená a jedna ťažko zranená. Príčiny DN: Nedodržanie povolennej rýchlosti, nebezpečné predbiehanie.

Príčiny tragickej DN: vodič na osobnom motorovom vozidle pri predchádzaní pred sebou idúcich motorových vozidiel sa v protismernom jazdnom pruhu čelne zrazil s oproti idúcim autobusom. Pri dopravnej nehode sa smrteľne zranil.

- obnova vodorovného dopravného značenia a oprava zvislého DZ, každoročne
- v roku 2008 osadené DZ A31 „Iné nebezpečenstvo“, D60 „Nehodový úsek“ na žltozelenom podklade

- vykonaná v priebehu roku 2008, ďalšie zatiaľ nie sú potrebné

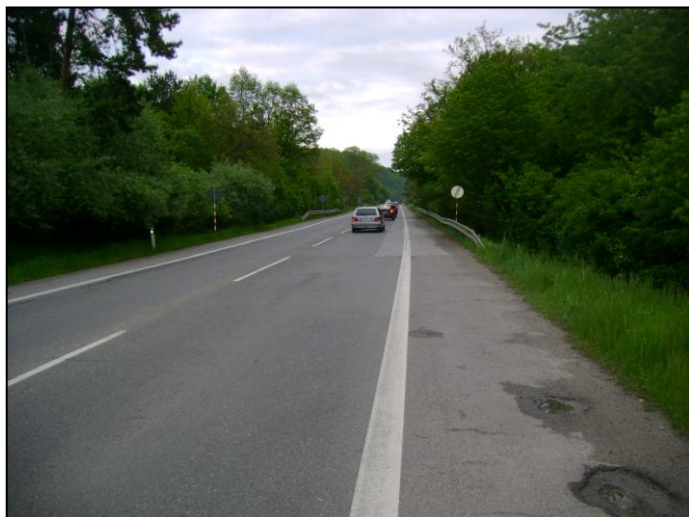
KNL v smere staničenia

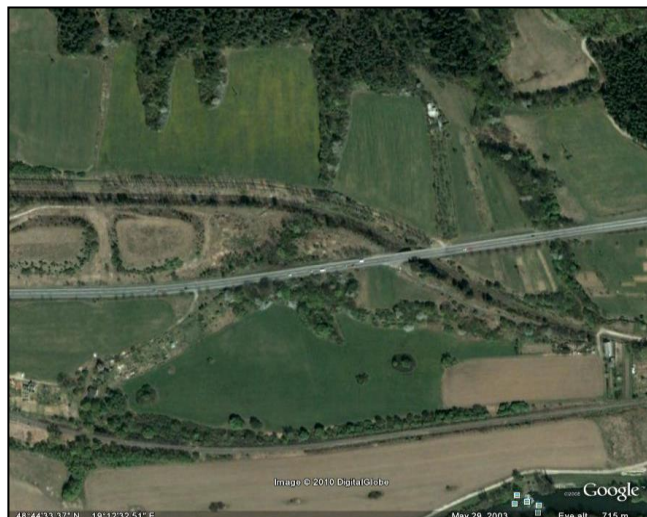
Letecký pohľad na KNL

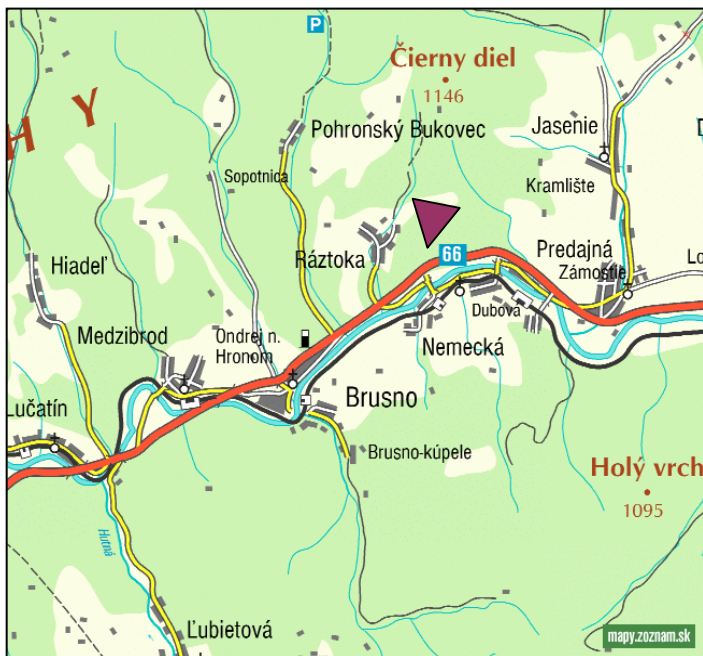
Situácia

Úsek kritickej nehodovej lokality sa nachádza v extraviláne obce Nemecká. Úsek je v priamej a následne prechádza pravotočivým oblúkom. Stavebno – technický stav vozovky je vyhovujúci, smerové a rozhľadové pomery sú taktiež vyhovujúce. Dopravné značenie je v dobrom stave.

V uvedenej lokalite sa stala za rok 2009 jedna dopravná nehoda pri ktorej boli 2 osoby usmrtené a jedna ťažko zranená.

Príčiny tragickej DN: Vodič osobné motorového vozidla na rovnom úseku pri predchádzaní nákladného motorového vozidla sa v protismernom jazdnom pruhu čelne zrazilo s oproti idúcim osobným motorovým vozidlom.

- zvýšiť dohľad nad bezpečnosťou zo strany dopravnej polície najmä na kontrolu povolenej rýchlosti

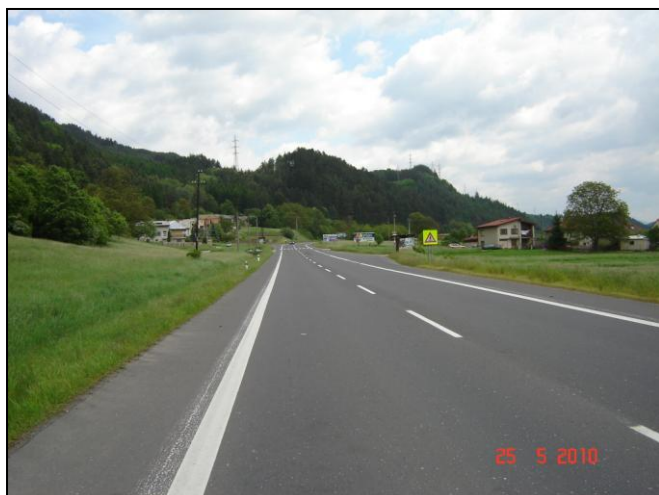
Kritická nehodová lokalita v smere staničenia

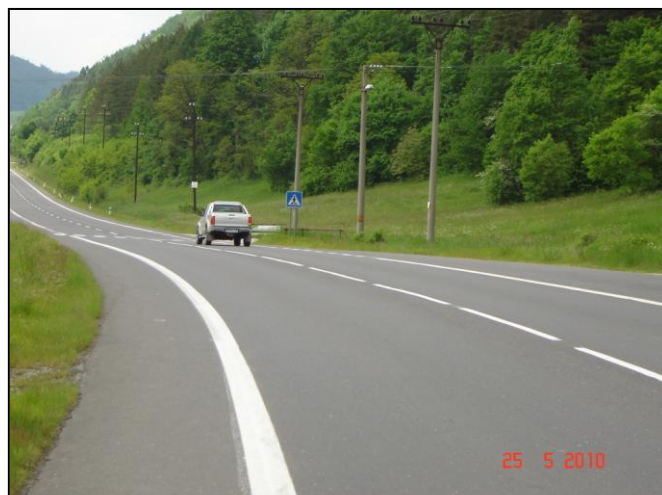
KNL v protismere staničenia
