**SLOVENSKÁ SPRÁVA CIEST IVSC KOŠICE**

**KRITICKÉ NEHODOVÉ LOKALITY  
NA CESTÁCH I. TRIEDY  
v roku 2010**

**PODĽA UKAZOVATEĽA HHSNN**

## Kritická nehodová lokalita na ceste I/50 v km 497,700 – 498,000

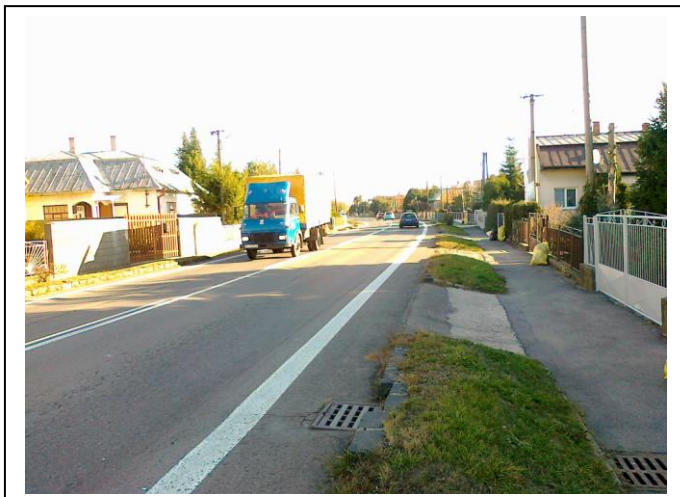
KNL sa nachádza v intraviláne obce Pozdišovce. Úsek začína 300 pred križovatkou s miestnou komunikáciou miernou ľavotočivou zákrutou. Podľa celoštátneho sčítania dopravy v roku 2010 intenzita dopravy v úseku bola 11 640 vozidiel/24 hod., z toho 12 % ťažkých vozidiel.

V uvedenej lokalite bolo za rok 2010 spolu 3 DN, pri ktorých bola 1 osoba usmrtená, 1 osoba ťažko zranená, ostatné sú materiálne škody 1,0 tis. €. Príčiny DN: Nedodržanie základných povinností vodiča, nesprávne odbočovanie a nevenovanie pozornosti vedeniu motorového vozidla. Úsek sa doteraz nevykazoval ako KNL.

Začiatok úseku KNL v smere staničenia

Nakoľko sa doteraz úsek nevykazoval ako KNL, nie je potrebné uvažovať so žiadnymi opatreniami. Úsek cesty nevykazuje žiadne poruchy v stavebnotechnickom stave.

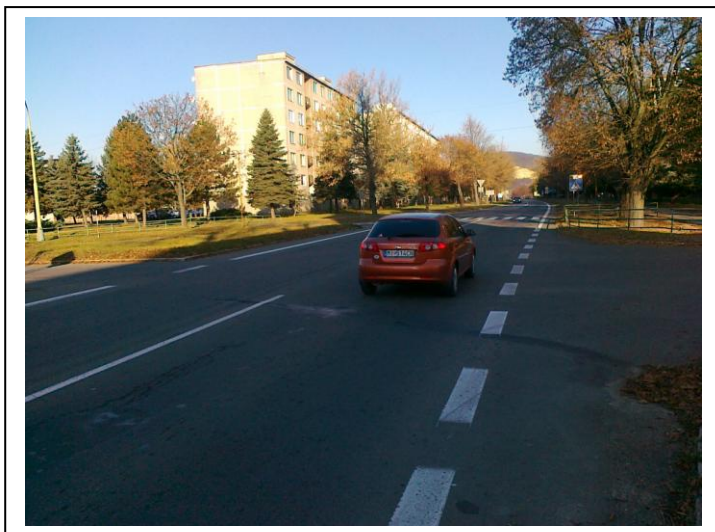
KNL sa nachádza v intraviláne mesta Strážske. Úsek začína v križovatke s cestou I / 18 a miestnou komunikáciou a končí v križovatke s cestou III / 050 222 a miestnou komunikáciou. V križovatkách sú situované prechody pre chodcov s blížiacimi ZDZ IP6 - prechod pre chodcov. Podľa celoštátneho sčítania dopravy v roku 2010 intenzita dopravy v úseku bola 7 352 vozidiel/24 hod., z toho 12 % ťažkých vozidiel.

V uvedenej lokalite boli za rok 2010 spolu 3 DN, pri ktorých bola 1 osoba usmrtená, 1 osoba ťažko zranená, ostatné sú materiálne škody 17,1 tis. €. Príčiny DN: Nesprávna jazda cez križovatku, nevenovanie pozornosti vedeniu motorového vozidla.

Začiatok úseku KNL v smere staničenia

- Nakoľko sa doteraz úsek nevykazoval ako KNL, nie je potrebné uvažovať so žiadnymi opatreniami. Úsek cesty nevykazuje žiadne poruchy v stavebnotechnickom stave.

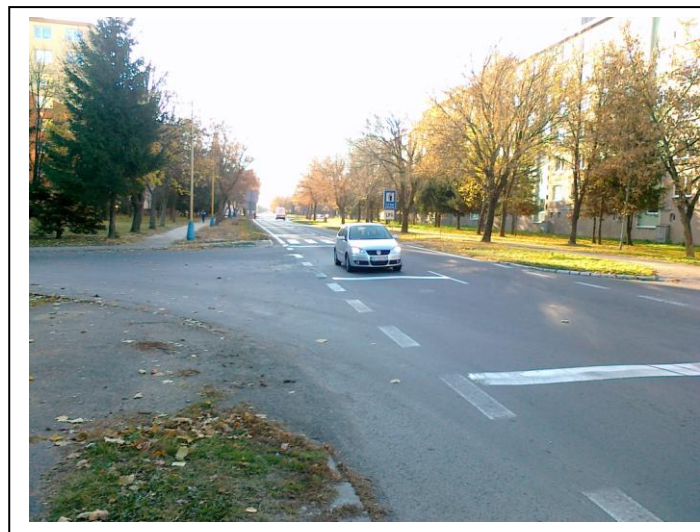
Koniec úseku KNL proti smeru staničenia
