SLOVENSKÁ SPRÁVA CIEST IVSC
BRATISLAVA

**KRITICKÉ NEHODOVÉ LOKALITY
NA CESTÁCH I. TRIEDY**

PODĽA UKAZOVATEĽA HN

V ROKU 2010

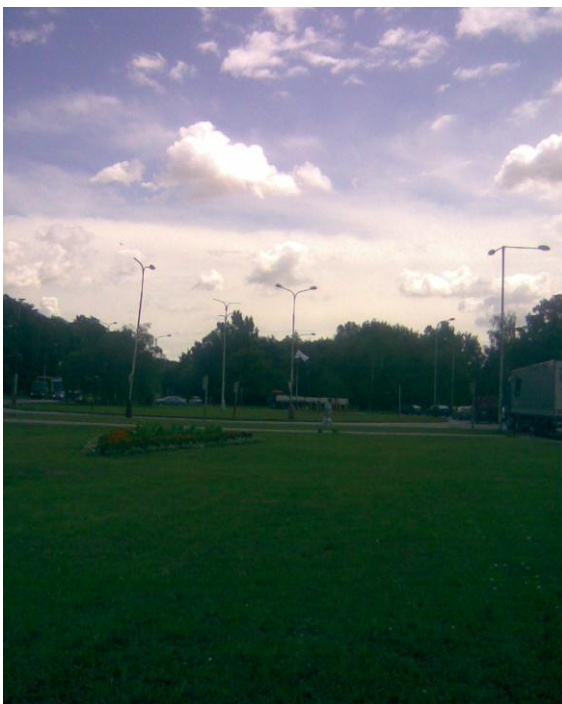
Začiatok úseku KNL v smere staničenia

KNL sa nachádza v intraviláne v mesta Nitra začiatok kruhovej križovatky , koniec pri ČS PHM. Podľa celoštátneho sčítania dopravy v roku 2010 intenzita dopravy v úseku bola 29380 vozidiel/24 hod., z toho 26% ťažkých vozidiel

V uvedenej lokalite boli za rok 2010 spolu 11 DN, pri ktorých bola 5 ľahko zranené osoby ostatné sú materiálne škody. Príčiny DN: Nedodržanie pravidiel cestnej premávky.

Úsek cesty nevykazuje žiadne závady v stavebnotechnickom stave. V rámci údržby sa vykoná obnovenie vodorovného dopravného značenia.

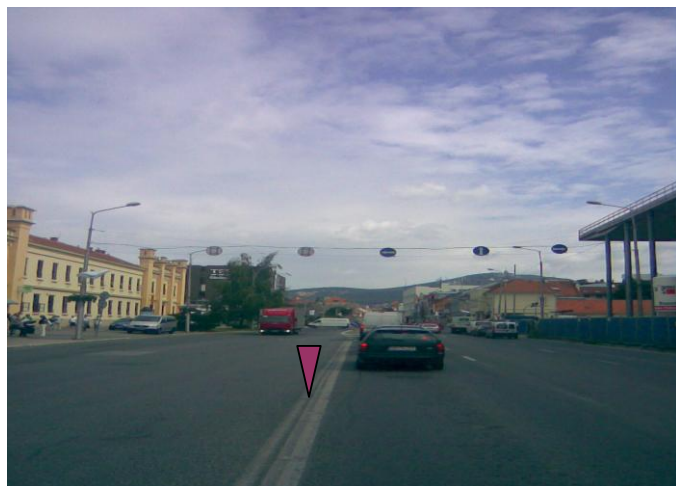
Začiatok úseku KNL v smere staničenia

KNL sa nachádza v intraviláne v centre mesta Nitra Štefaniková tr. na veľkej priesečnej križovatke s MK.. Podľa celoštátneho sčítania dopravy v roku 2010 intenzita dopravy v úseku bola 29172 vozidiel/24 hod., z toho 19% ťažkých vozidiel

V uvedenej lokalite boli za rok 2010 spolu 12 DN, pri ktorých bolo 4 ľahko zranené osoby ostatné sú materiálne škody. Príčiny DN: Nedodržanie pravidiel cestnej premávky.

Úsek cesty nevykazuje žiadne závady v stavebnotechnickom stave. V rámci údržby sa vykoná obnovenie vodorovného dopravného značenia.

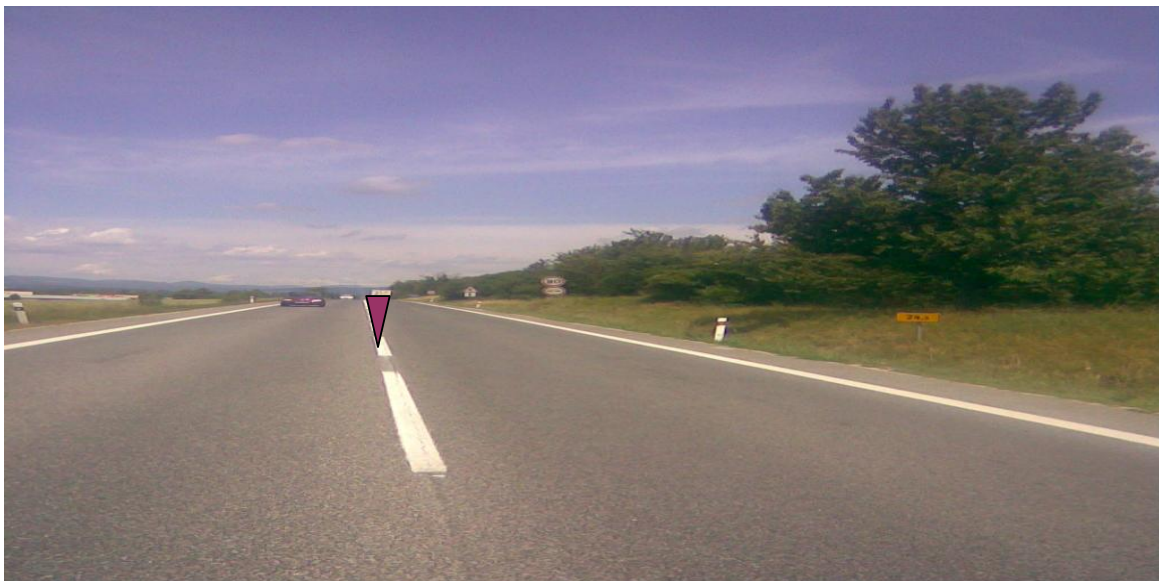
Začiatok úseku KNL v smere staničenia

KNL sa nachádza v extraviláne kat. Zlaté Moravce dlhá ľavotočivá zákruta. Podľa štátneho sčítania dopravy v roku 2010 intenzita dopravy v úseku bola 22 964 vozidiel/24 hod., z toho 28% ťažkých vozidiel

V uvedenej lokalite boli za rok 2009 spolu 10 DN, pri ktorých bolo 4 ľahko zranené osoby ostatné sú materiálne škody. Príčiny DN: Nedodržanie pravidiel cestnej premávky.

Úsek cesty nevykazuje žiadne závady v stavebnotechnickom stave. V rámci údržby sa vykoná obnovenie vodorovného dopravného značenia.
