**SLOVENSKÁ SPRÁVA CIEST IVSC KOŠICE**

**KRITICKÉ NEHODOVÉ LOKALITY  
NA CESTÁCH I. TRIEDY  
v roku 2010**

**PODĽA UKAZOVATEĽA HN**

# Kritická nehodová lokalita na ceste I/18 v km 602,600 – 603,100

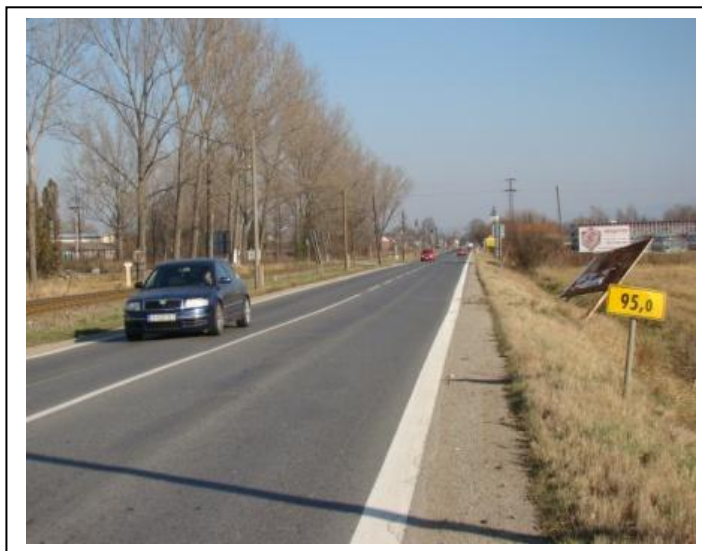
KNL – v smere staničenia

Úsek začína za železničným priecestím a končí pred z.z. obce Veľká Lomnica . Rovný úsek cesty bez zjavných nedostatkov.

Za rok 2010 bolo na úseku 9 DN z toho v letnom období 4 a v zimnom období 5, z toho 1 bola VDN a 5 ODN, pri ktorých bola 1 osoba ŤZ a 5 L'Z. Ostatné sú materiálne škody 37,2 €.

Príčiny DN: V stavebno-technickom usporiadaní nie sú nedostatky. Ide o rovný úsek cesty bez zjavných nedostatkov.

Z dôvodu zvyšovania intenzity dopravy v úseku PP-KK je potrebné uvažovať s pokračovaním výstavby štvorpruhovej komunikácie ako obchvatov obcí Veľká Lomnica a Huncovce , ktorá končí pred touto NL.
