SLOVENSKÁ SPRÁVA CIEST IVSC ŽILINA

**KRITICKÉ NEHODOVÉ LOKALITY
NA CESTÁCH I. TRIEDY
v roku 2010**

PODĽA UKAZOVATEĽA HHSNN

Kritická nehodová lokalita na ceste I/49 v km 58,600 – 58,600

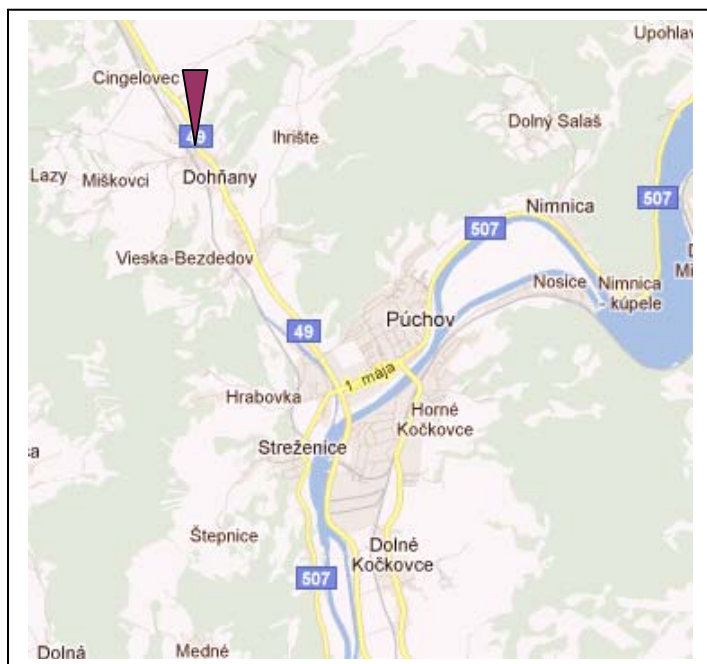
Situačná mapa

▼ - kritická nehodová lokalita

KNL sa nachádza v intraviláne obce Dohňany v ľavotočivej zákrute úseku cesty I/49 cca 150m pred pravostrannou križovatkou s MK. Miesto nie je prehľadné, max. rýchlosť vozidiel je 50 km/hod. Úsek je obojstranne vyznačený DZ - V1a, P8, B29a, IP6. Podľa celoštátneho sčítania dopravy v roku 2010 intenzita dopravy v úseku bola 5 679 vozidiel/24 hod., z toho 936 - 16 % ťažkých vozidiel.

- ZDZ, VDZ – obnova dopravného značenia
- V minulosti úsek nebol KNL
- Dopravné kontroly a prevencia zo strany polície

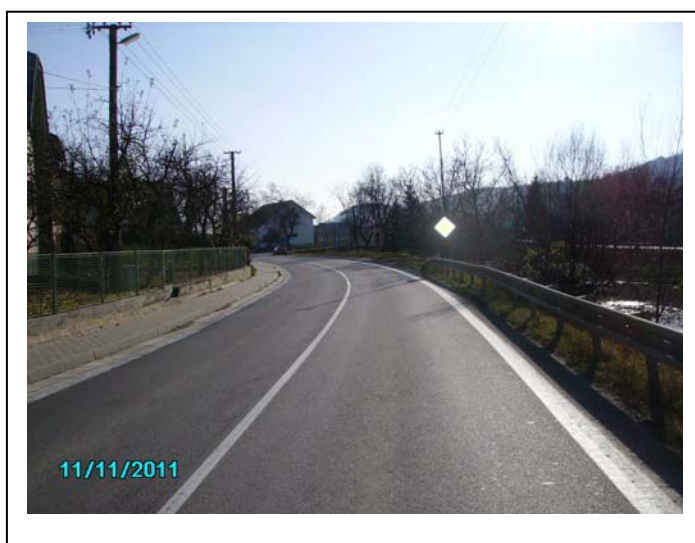
Začiatok úseku KNL v smere staničenia

V uvedenej lokalite bolo za rok 2010 spolu 1 DN, pri ktorých bola 1os. usmrtená, ostatné sú materiálne škody 11,0 tis. Eur.

Príčiny DN: Nedodržanie pravidiel cestnej premávky, rýchlosť jazdy, predbiehanie. V úseku bezpečnosť negatívne ovplyvňuje rýchlosť vozidiel.

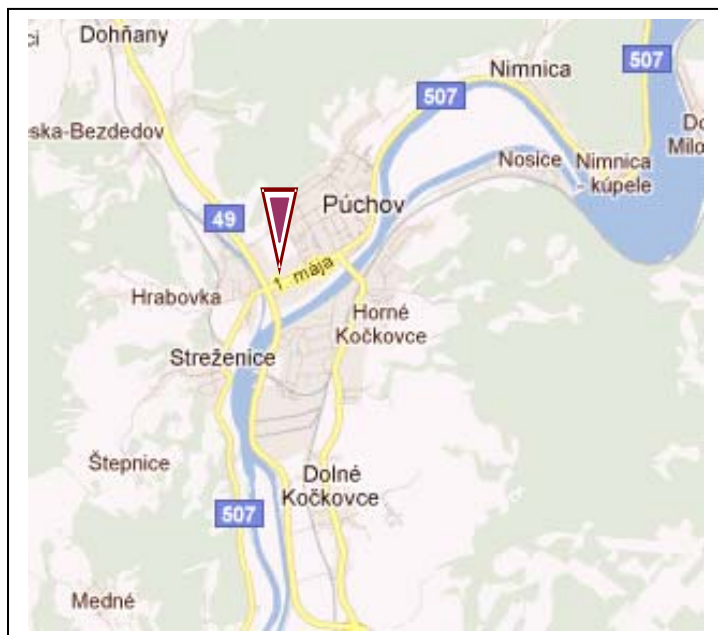
Situačná mapa

Kritické nehodové miesto je v km 62,950 – 63,050, Púchov

KNL sa nachádza v intraviláne mesta Púchov v priamom úseku cesty I/49. Nehodová lokalita je charakterizovaná tromi križovatkami – okružná križ. Lidl a 2 pravostranné križ. s MK (bus nástupište a štadión). Úsek je vyznačený z oboch strán DZ P8+P13, B29a, B27a, IP6. Predmetný úsek cesty je prehľadný, max. rýchlosť vozidiel je 50 km/hod. Podľa celoštátneho sčítania dopravy v roku 2010 intenzita dopravy v úseku bola 5 823 vozidiel/24 hod., z toho 980 - 16 % ťažkých vozidiel.

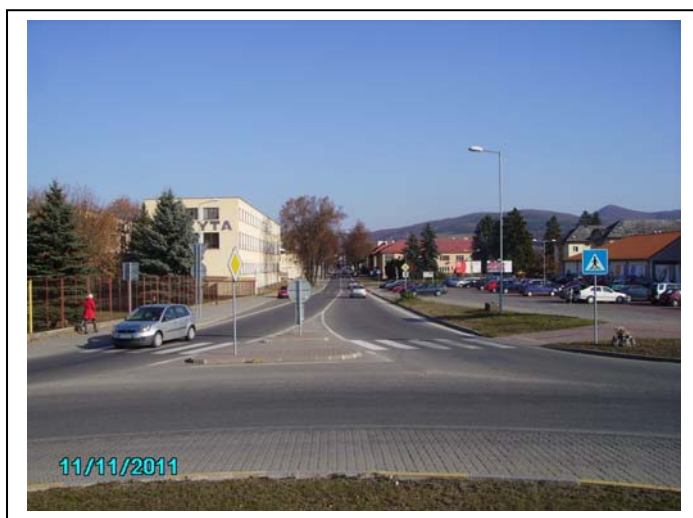
Začiatok úseku KNL v smere staničenia

V uvedenej lokalite bolo za rok 2010 spolu 3 DN, pri ktorých boli 1 os. usmrtená, 1 os. ťažko zranená, ostatné sú materiálne škody 4,5 tis. Eur.

Príčiny DN: Nedodržanie pravidiel cestnej premávky, rýchlosť jazdy, predbiehanie, nedanie prednosti v jazde. V úseku bezpečnosť negatívne ovplyvňuje rýchlosť vozidiel, ktorá je značne vysoká, aj keď je obmedzená DZ.

- ZDZ, VDZ – obnova dopravného značenia
- V úseku zmena DZ – z V2a na V1a
- Zo smeru MK doplnenie DZ – P2, V5c
- V minulosti úsek nebol KNL
- Okamžité odstránenie reklamných zariadení v nehodovej lokalite
- Dopravné kontroly a prevencia zo strany polície
