SLOVENSKÁ SPRÁVA CIEST IVSC ŽILINA

**KRITICKÉ NEHODOVÉ LOKALITY
NA CESTÁCH I. TRIEDY
v roku 2010**

PODĽA UKAZOVATEĽA HHSNN

Materiál predkladá : SSC IVSC Žilina – pracovisko Trenčín
Meno : Ing. Daniela Husáková, Jaroslav Gabriš
Kontakt : tel. 032/ 65 870 10
E – mail: daniela.husakova@ssc.sk
jaroslav.gabris@ssc.sk

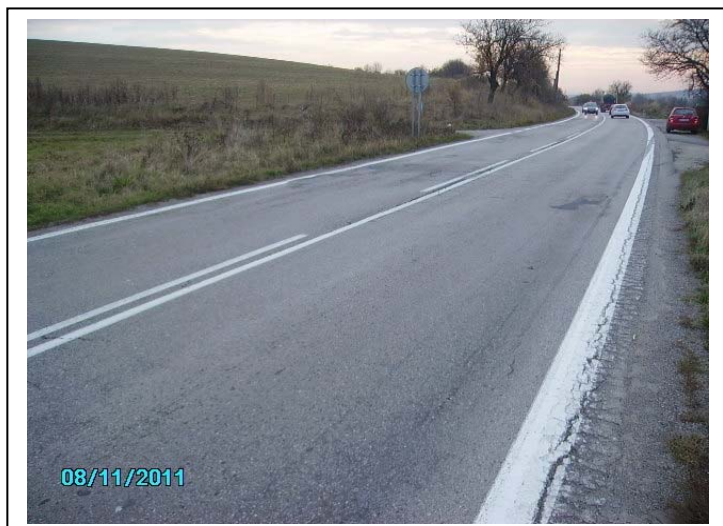
KNL sa nachádza v extraviláne obce Svinná. Nehodové miesto je situované v rovnom úseku komunikácie, kde je zákaz predchádzania pre jeden jazdný pruh.

Príčiny DN: Nedodržovanie pravidiel cestnej premávky - zákaz predchádzania. V úseku bezpečnosť môže negatívne ovplyvňovať zvýšená rýchlosť vozidiel (priamy úsek) a nedostatočné šírkové usporiadanie komunikácie.

začiatok v km 129,500 v smere stanič.

výstavba rýchlostnej komunikácie R2

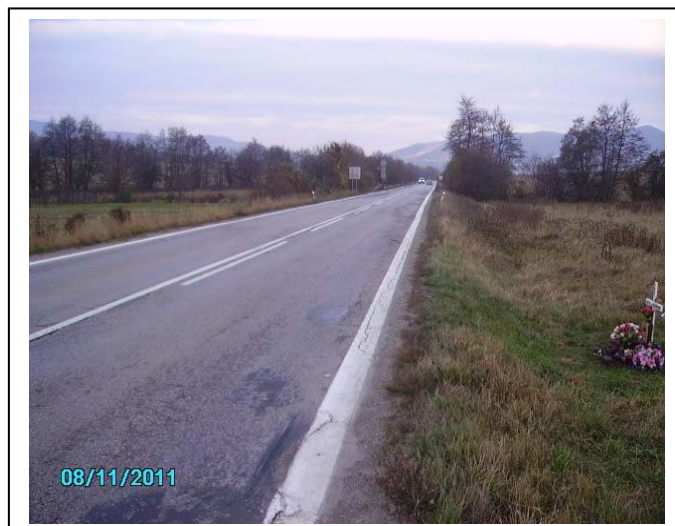
koniec v km 129,500 proti smeru stanič.

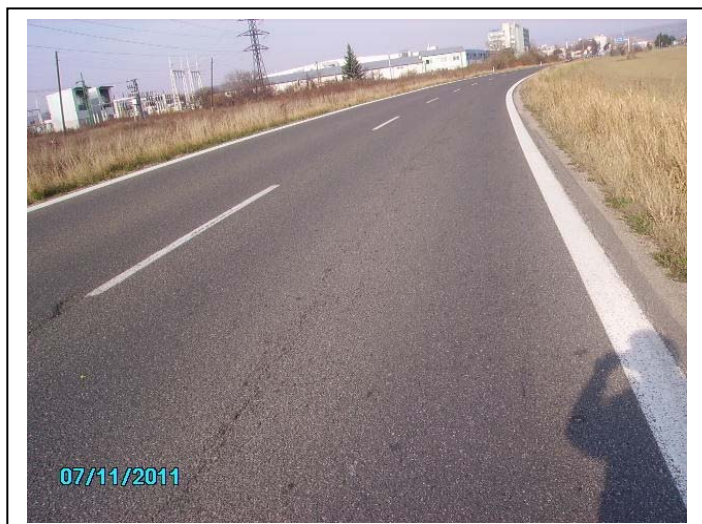
KNL sa nachádza v extraviláne mesta Nové Mesto nad Váhom, pred vstupom do Nového Mesta n/V v smere od Piešťan. Úsek sa nachádza v pravostrannom oblúku s polomerom približne 1 000 m.

Príčiny DN: Nedodržanie pravidiel cestnej premávky. V úseku bezpečnosť negatívne ovplyvňuje najmä zvýšená rýchlosť vozidiel a smerové vedenie komunikácie (pravostranný oblúk).

začiatok v km 99,430 v smere stanič.

Posúdiť možnosť zákazu predchádzania vozidiel.

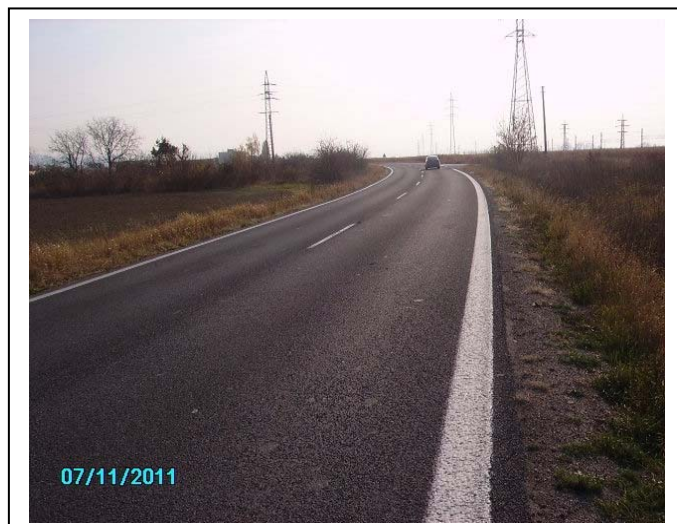
koniec v km 99,450 proti smeru stanič.

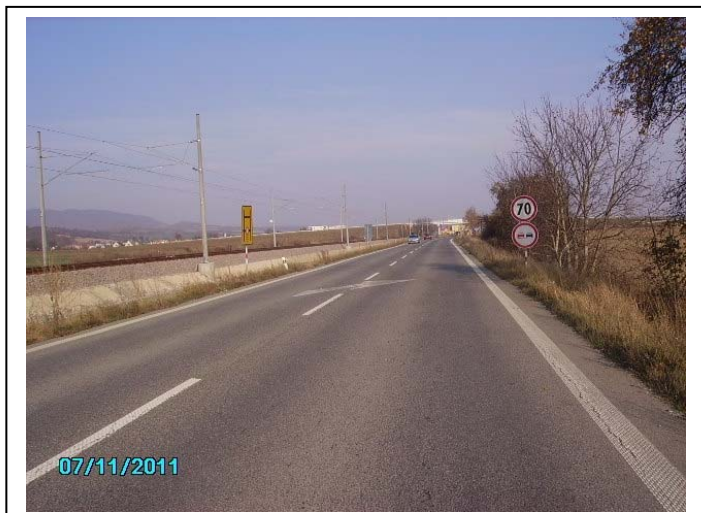
KNL sa nachádza v extraviláne obce Melčice v rovnom úseku a v pravostrannom oblúku s polomerom približne 2 000 m. Kritické nehodové miesto je situované v mieste stykovej križovatky – novovybudovaná preložka miestnej komunikácie. V križovatke je dostatočný rozhľad, je zriadený ľavý odbočovací pruh, ďalej zaraďovací pruh a vyradovací pruh pre pravostranné odbočenie. Podľa celoštátneho sčítania dopravy v roku 2010 intenzita dopravy v úseku bola 6 282 vozidiel/24 hod., z toho 28 % ťažkých vozidiel.

Príčiny DN: Nedodržiavanie pravidiel cestnej premávky. V úseku bezpečnosť môže negatívne ovplyvňovať styková križovatka s novovybudovanou preložkou miestnej komunikácie v rámci stavby Modernizácia železničnej trate a stavebné práce vykonávané počas tejto stavby.

začiatok v km 111,650 v smere stanič.

Nakoľko sa úsek doteraz nevykazoval ako KNL, nie je potrebné uvažovať so žiadnymi opatreniami.

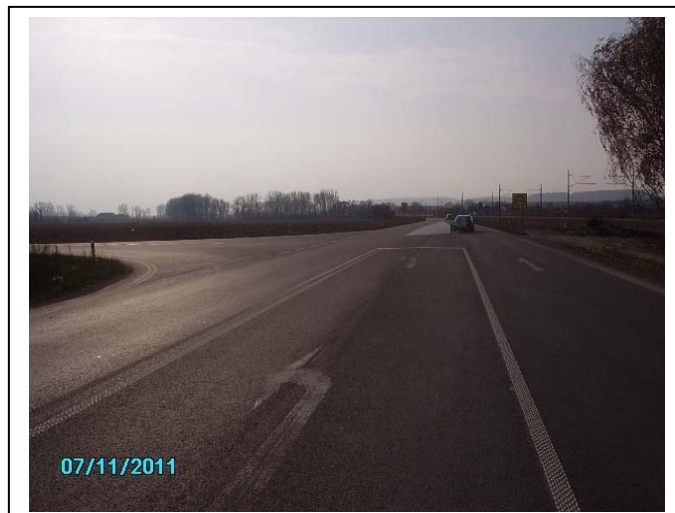
koniec v km 112,100 proti smeru stanič.

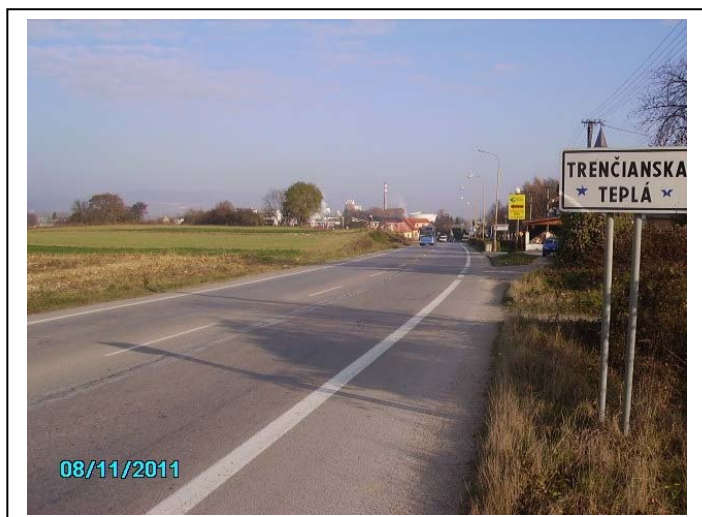
KNL sa nachádza v intraviláne obce Trenč. Teplá. Začiatok úseku je v pravostrannom oblúku, výškovo je komunikácia vedená v klesaní/stúpaní približne 4 %. Na konci úseku je chodník pre chodcov vpravo, vľavo. V úseku sa vpravo nachádza odbočenie na parkovisko pred motorestom Conti.

Príčiny DN: Nedodržiavanie pravidiel cestnej premávky. V úseku bezpečnosť môže negatívne ovplyvňovať zvýšená rýchlosť vozidiel (klesanie/stúpanie), zvýšený pohyb chodcov (budova kostola vpravo) a odbočenie na parkovisko k motorestu Conti.

začiatok v km 132,700 v smere stanič.

Zdrsnenie povrchu vozovky.

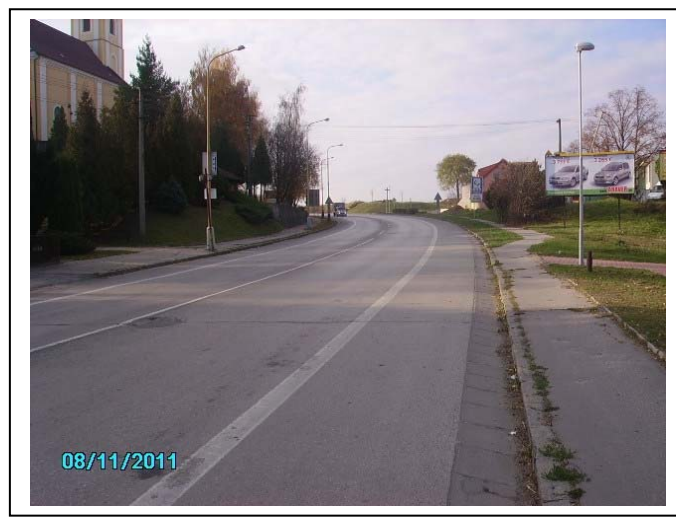
koniec v km 133,120 proti smeru stanič.
