KRITICKÉ NEHODOVÉ LOKALITY podľa ukazovateľa HHSNN

1. cesta I/75 (km 171,640 – 171,640)
Slovenské Kľačany – extravilán

Kritická nehodová lokalita na ceste I/75 v km 171,640 – 171,640

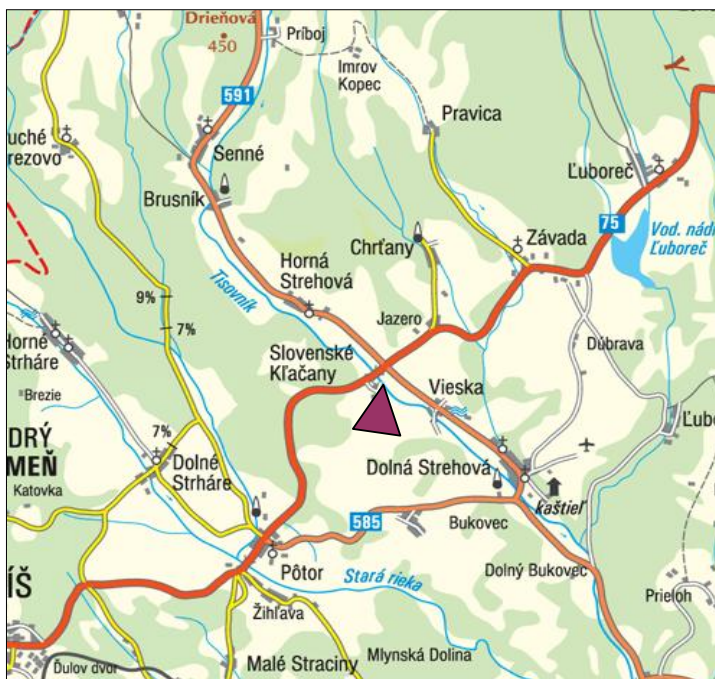
Situácia

Kritická nehodová lokalita sa nachádza v mieste križovatky ciest I/75 a II/591. Úsek je dostatočne vyznačený vodorovným aj zvislým dopravným značením, rozhľadové pomery sú dobré, povrch vozovky vykazuje pozdĺžne a priečne nerovnosti bez výtlkov.

- Opraviť povrch vozovky.
- Úsek je dostatočne vyznačený zvislým a vodorovným dopravným značením, povrch vozovky kvalitný, k DN došlo zlyhaním ľudského faktora, vzhľadom na uvedené nie je potrebné prijať iné opatrenia

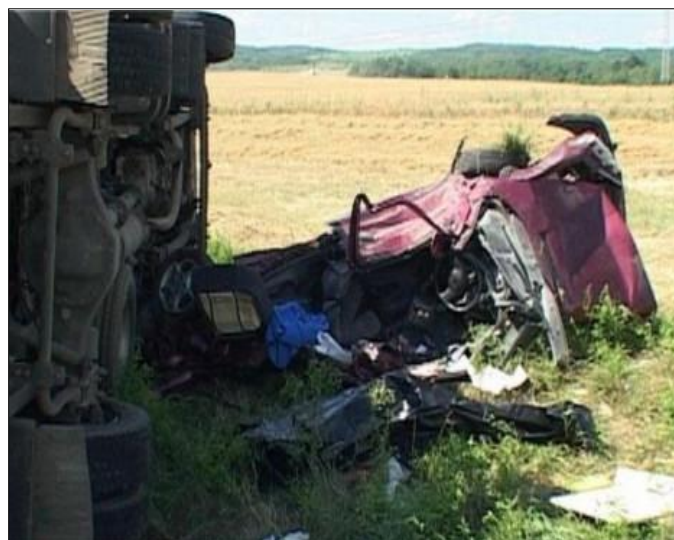
Dopravná nehoda

Príčiny smrteľnej DN: Vodič NMV pri prejazde cez križovatku z cesty II/591 nerešpektoval dopravnú značku „Stoj! Daj prednosť v jazde“ pokračoval v jazde do križovatky, kde narazil do OMV pohybujúceho sa po hlavnej ceste. Smrteľné zranenia utrpel spolujazdec OMV.
