# **Pracovisko: Žiar nad Hronom**

## **KRITICKÉ NEHODOVÉ LOKALITY** podľa ukazovateľa HHSNN

## Kritická nehodová lokalita na ceste I/76 v km 67,800 – 68,200

### Kritické nehodové miesto km 67,800 – 67,900

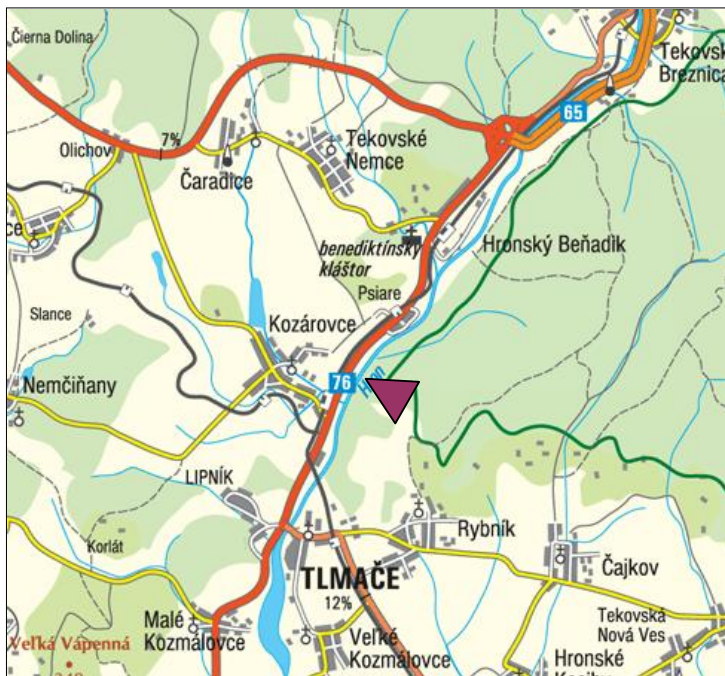
#### Situácia

- KNL

Jedná sa o ľavotočivú zákrutu cesty I/76 medzi obcami Kozárovce a Psiare, kde je povolená max. rýchlosť 90 km/hod. v úseku sú dobré rozhľadové pomery, povrch vozovky je vyhovujúci, vodorovné a zvislé dopravné značenie je vyhovujúce.

- obnova vodorovného dopravného značenia a oprava zvislého DZ, každoročne

- Úsek je dostatočne vyznačený zvislým a vodorovným dopravným značením, povrch vozovky kvalitný, k DN došlo zlyhaním ľudského faktora, vzhľadom na uvedené nie je potrebné prijať opatrenia
- zvýšiť dohľad nad bezpečnosťou zo strany dopravnej polície najmä na kontrolu povolenej rýchlosti

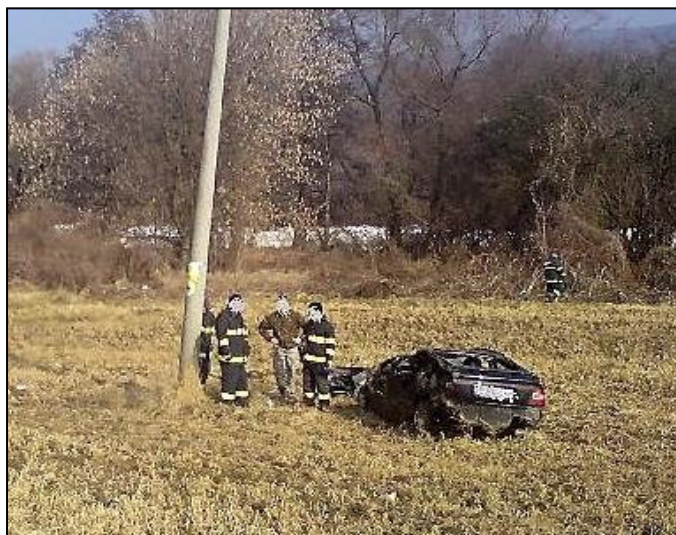
#### Dopravná nehoda v KNL

Tragická DN: Vodič OMV po predchádzajúcom požití alkoholu pri jazde mimo obce Psiare – Kozárovce v ľavotočivej zákrute vyšiel vpravo, kde dostal šmyk, následne prešiel vľavo cez protismernú časť vozovky mimo komunikáciu, kde narazil do stromu. Pri nehode bol usmrtený spolujazdec.
