## **Pracovisko: Banská Bystrica, Brezno**

### **KRITICKÉ NEHODOVÉ LOKALITY** podľa ukazovateľa HHSNN

## Kritická nehodová lokalita na ceste I/59 v km 16,500 – 16,500

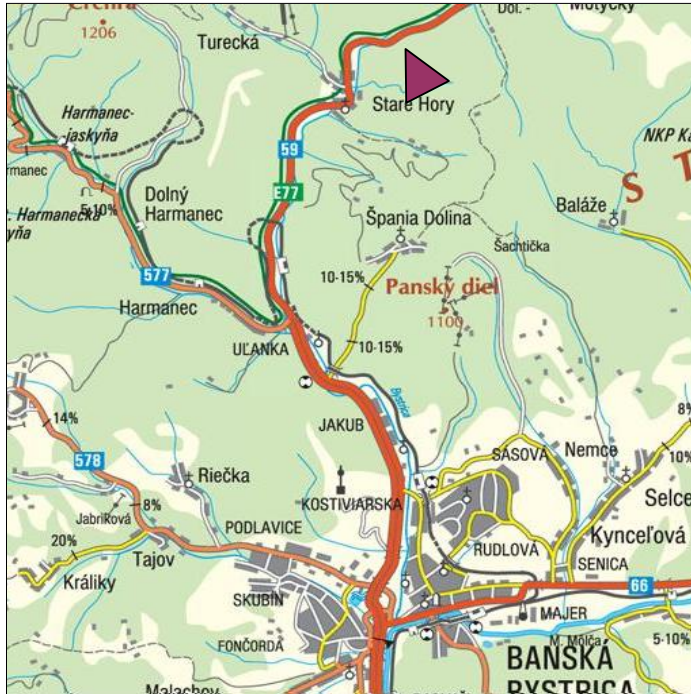
▲ - KNL

Jedná sa o úsek cesty I/59 za obcou Staré Hory. Terén je v úseku zvlnený, smerovo vedený v oblúkoch. Komunikácie je dvojpruhová mimo obce, kde vodič smie ísť rýchlosťou najviac 90 km/hod. Povrch vozovky tvorí asfaltová živica bez výmoľov a výtlkov. Rozhľadové pomery sú dostatočné. V predmetnom úseku je vodorovné dopravné značenie V1a „Pozdĺžna súvislá čiara“ V4 „Vodiaca čiara“ a Z3a „Vodiaca tabuľa“.

Príčiny smrteľnej DN: Vodič OMV jazdiaci po ceste I/59 v smere od Starých Hôr na Banskú Bystricu prešiel z nezistených príčin s vozidlom do protismeru, kde sa čelne zrazil s protiidúcim vozidlom Tatra. Pri zrážke došlo k usmrteniu vodiča OMV.

- Úsek je dostatočne vyznačený zvislým a vodorovným dopravným značením, povrch vozovky vyhovujúci, k DN došlo zlyhaním ľudského faktora, vzhľadom na uvedené nie je potrebné prijať opatrenia
- zvýšiť dohľad nad bezpečnosťou zo strany dopravnej polície najmä na kontrolu povolenej rýchlosti

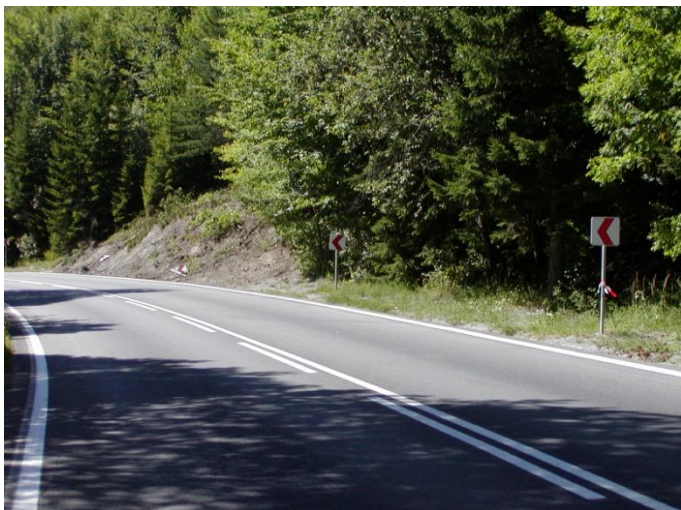
Pohľad na cestu I/59 v smere staničenia

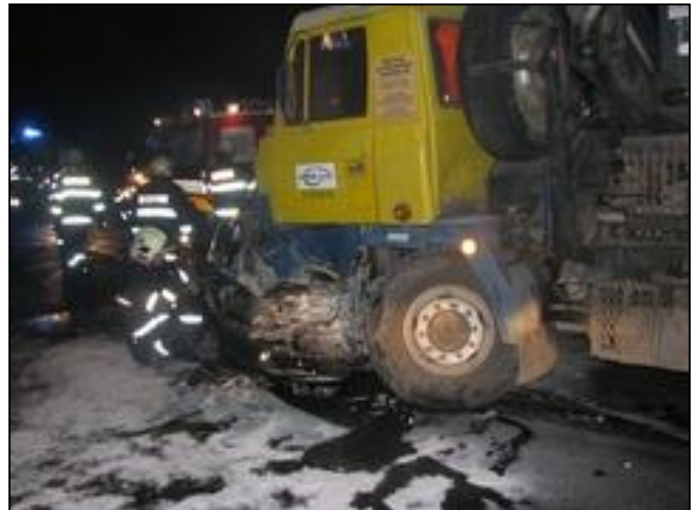
Miesto tragickej nehody

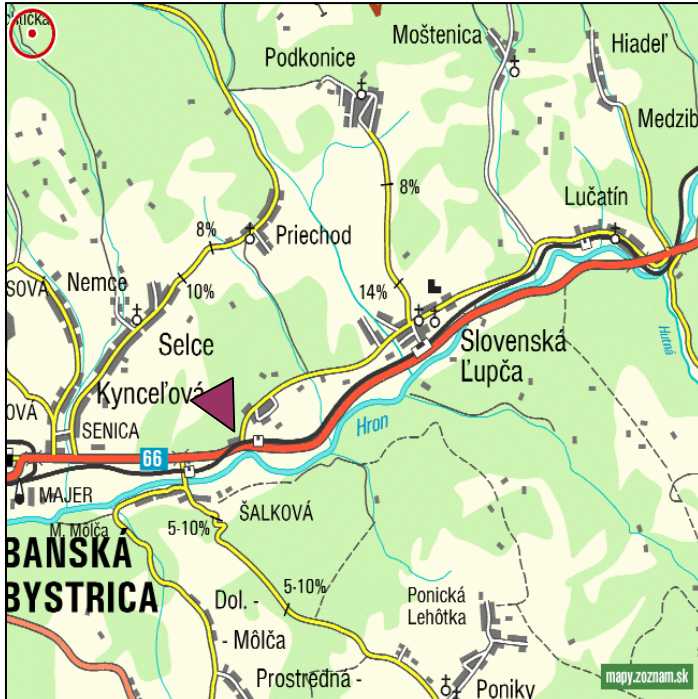
- KNL

Úsek cesty I/66 pred križovatkou s cestou III/06642 do Slovenskej Ľupče. Jedná sa o priamy úsek dvojpruhovej komunikácie mimo obce, kde je max. povolená rýchlosť 90 km/hod. Povrch vozovky je vyhovujúci bez výtlkov, rozhl'adové pomery sú dobré.

Príčiny tragickej DN: Vodič OMV jazdiaci po ceste I/66 v smere Brezno – Banská Bystrica neprispôobil rýchlosť jazdy svojim schopnostiam, poveternostným podmienkam, stavu a povahe vozovky a iným okolnostiam, ktoré možno predvídať a na premostení ponad železničnú trať dostal s vozidlom šmyk, následne prešiel do protismeru kde svojou pravou zadnou časťou narazil do protiidúceho vozidla. Pri nehode bol usmrtený spolujazdec.

- Obnova prevádzkových parametrov komunikácie s použitím nadštandardných prvkov na zabezpečenie bezpečnosti cestnej premávky v zmysle PD „Eliminácia bezpečnostných rizík na cestách I. triedy v Banskobystrickom regióne“.

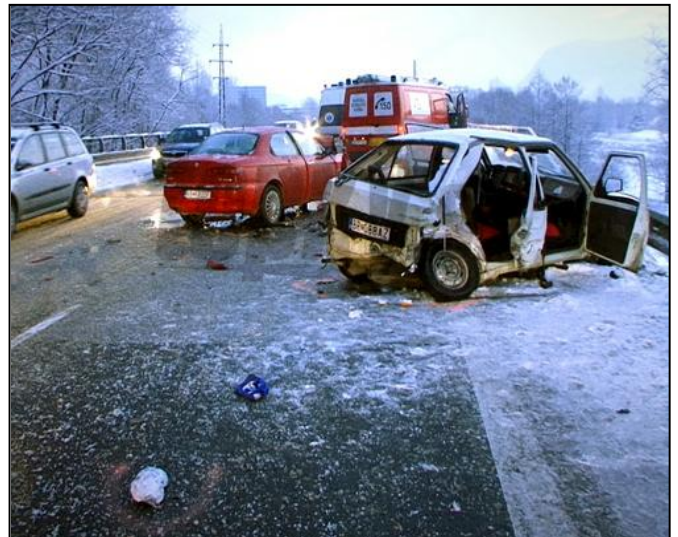
### Tragická dopravná nehoda

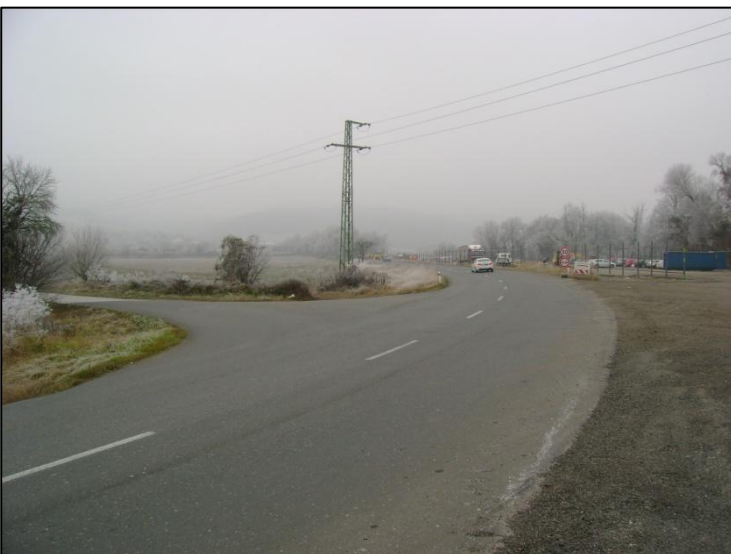
Jedná sa o ľavotočivý smerový oblúk dvojpruhovej komunikácie za stykovou križovatkou s cestou III/06621 (do Rakytoviec). V úseku je max. povolená rýchlosť 90 km/hod. Povrch vozovky je vyhovujúci bez výtlkov. Viditeľnosť dobrá, obmedzená nočnou dobou. Úsek je dostatočne vyznačený vodorovným aj zvislým dopravným značením.

Kritická nehodová lokalita v smere staničenia

- zvýšiť dohľad nad bezpečnosťou zo strany dopravnej polície najmä na kontrolu povolenej rýchlosti

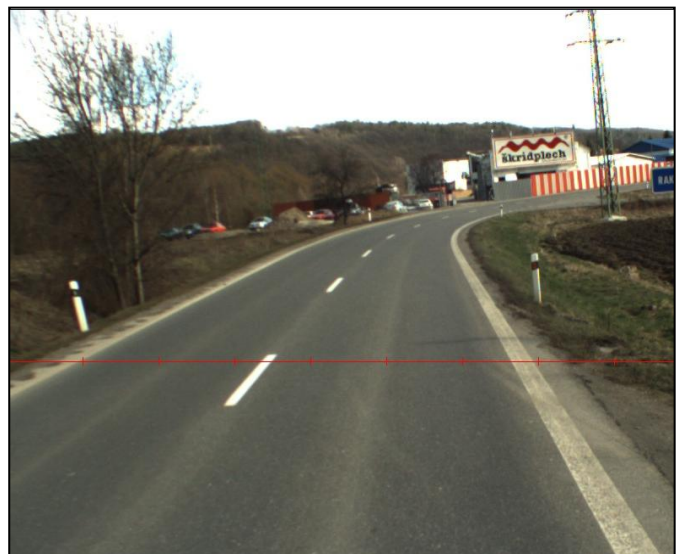
KNL v protismere staničenia

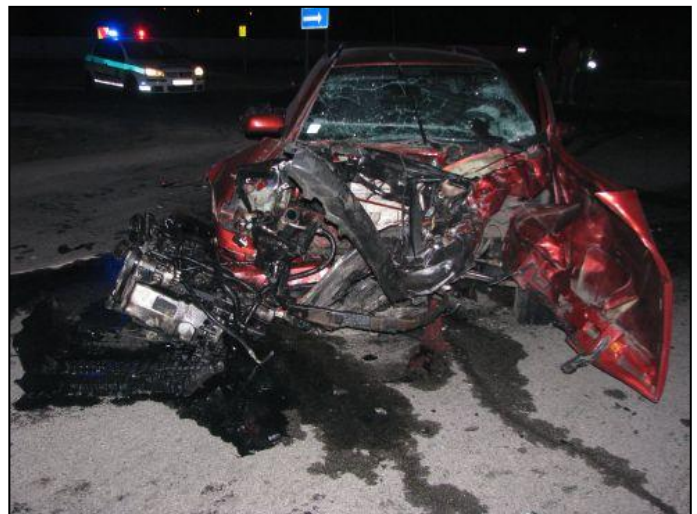
Príčiny DN: Vodič OMV prichádzajúci z vedľajšej cesty, nedal prednosť OMV z B. Bystrice, idúcemu po hlavnej ceste v smere B. B. – Vlkanová. Po zrážke vozidlo odhodilo do protismeru a následne zišlo mimo cestu, kde zostalo stáť otočené prednou časťou v smere na B. B. V dôsledku dopravnej nehody vznikla náhla prekážka pre vodičku ďalšieho vozidla z Banskej Bystrice, jazdiaceho po hlavnej ceste v smere B. Bystrica – Vlkanová.

Miesto dopravnej nehody.

- zvýšiť dohľad nad bezpečnosťou zo strany dopravnej polície najmä na kontrolu povolenej rýchlosti
