**Pracovisko: Lučenec**

**KRITICKÉ NEHODOVÉ LOKALITY**  
podľa ukazovateľa HN

1. cesta I/75 (km 188,750 – 188,980)  
Lučenec – extravilán

## Kritická nehodová lokalita na ceste I/75 v km 188,750 – 188,980

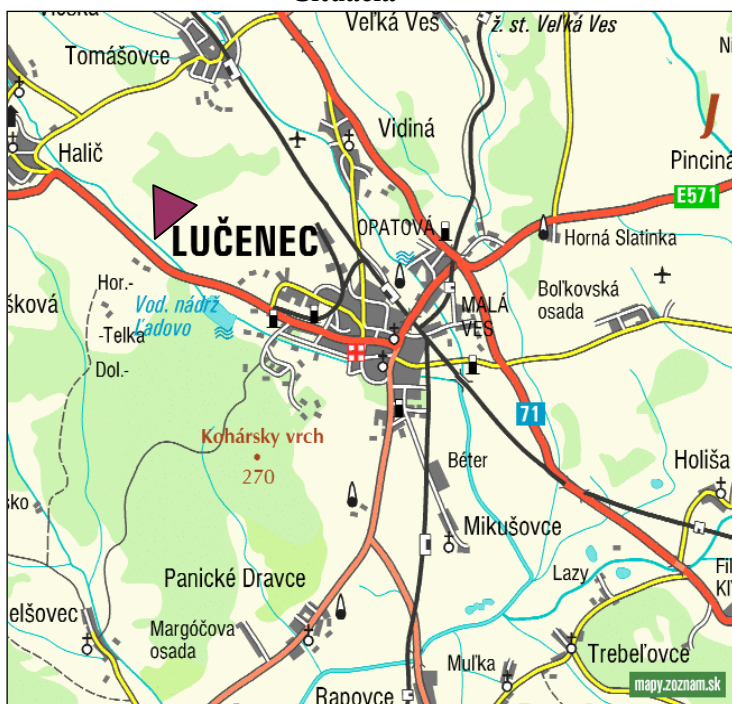
### Situácia

▲ - KNL, KNM

Uvedený úsek sa nachádza na rovnom úseku cesty I/75 pred vstupom do mesta Lučenec v smere od Veľkého Krtíša. Povrch vozovky je v súčasnosti kvalitný – v celom úseku bol opravovaný v roku 2011.

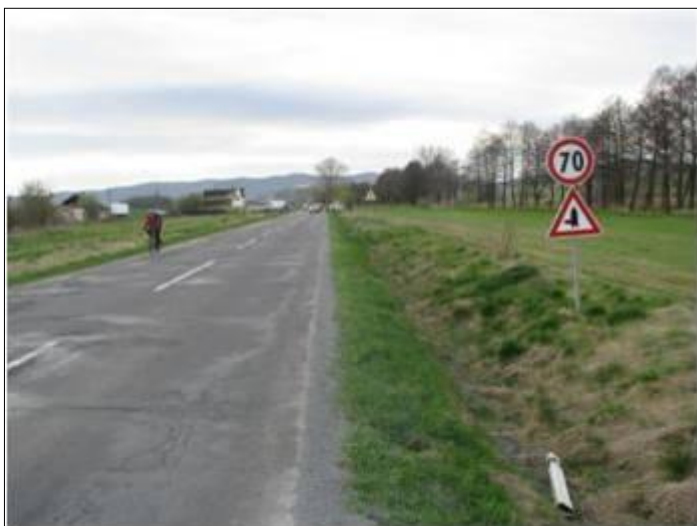
Pohľad na KNL pred opravou krytu

- v roku 2011 obnova krytu vozovky v celom nehodovom úseku v rámci projektu OPD „Odstraňovanie nevyhovujúcich technických parametrov na cestách I. triedy v SR“

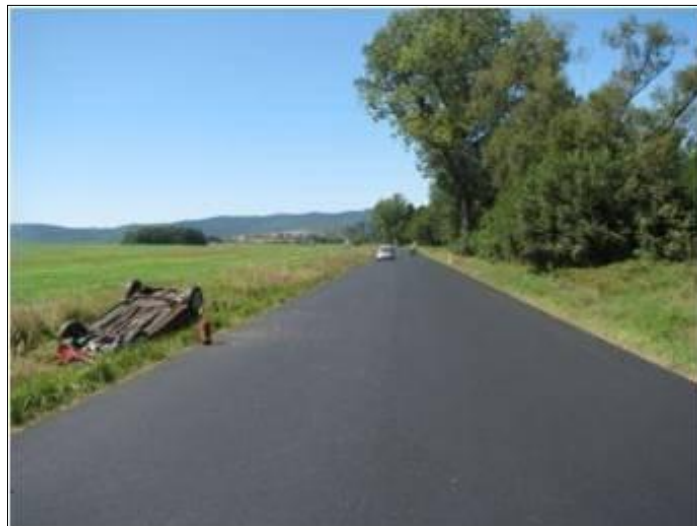
Smrteľná DN sa stala hneď po oprave krytu počas nočných hodín, kým ešte nebolo zrealizované vodorovné dopravné značenie.

Pohľad na KNL po oprave krytu v čase nehody

- Nie sú potrebné, úsek je prehľadný a povrch vozovky kvalitný.
