**SLOVENSKÁ SPRÁVA CIEST IVSC KOŠICE**

**KRITICKÉ NEHODOVÉ LOKALITY  
NA CESTÁCH I. TRIEDY  
v roku 2011**

**PODĽA UKAZOVATEĽA HHSNN**

**Materiál predkladá :** SSC IVSC Košice – pracovisko Michalovce

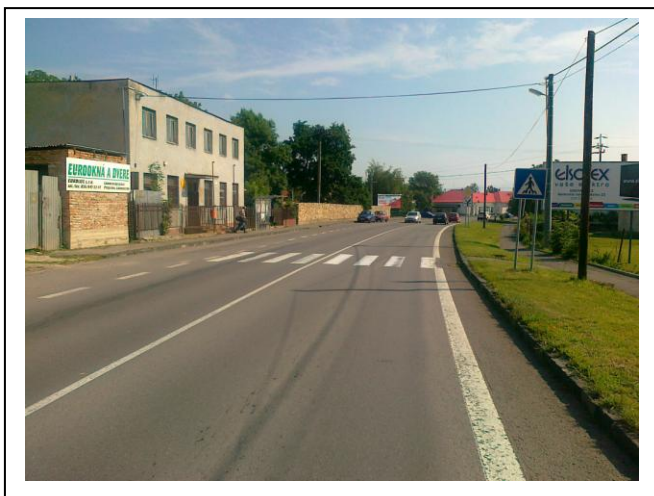
Začiatok úseku KNL v smere staničenia

KNL sa nachádza v intraviláne obce Pozdišovce. Úsek začína 204m za križovatkou s cestou III / 050 216 a miestnou komunikáciou a končí o 450 m pred ľavotočivou zákrutou. Podľa celoštátneho sčítania dopravy v roku 2010 intenzita dopravy v úseku bola 11 640 vozidiel/24 hod., z toho 12 % ťažkých vozidiel

V uvedenej lokalite bolo za rok 2011 spolu 3 DN, pri ktorých bola 1osoba usmrtená a 4 ľahko zranené, ostatné sú materiálne škody 6,9 tis. €.

Príčiny DN: Nedodržanie základných povinností vodiča, nesprávne odbočovanie a nevenovanie pozornosti vedeniu motorového vozidla. Úsek sa doteraz vykazoval ako KNL.

Nakoľko sa doteraz úsek nevykazoval ako KNL, nie je potrebné uvažovať so žiadnymi opatreniami. Úsek cesty nevykazuje žiadne závady v stavebno-technickom stave.

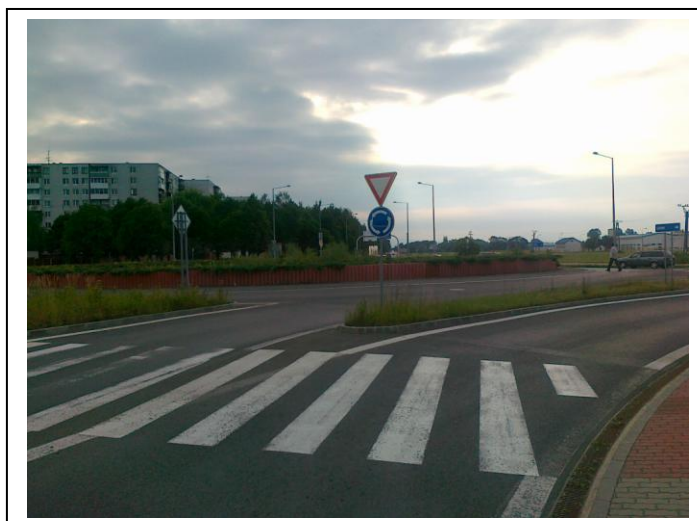
Začiatok úseku KNL v smere staničenia

KNL sa nachádza v intraviláne mesta Michalovce. Úsek začína v križovatke s cestou III / 050 229 a miestnou komunikáciou a končí pred križovatkou s miestnou komunikáciou. V okružnej križovatke sú situované prechody pre chodcov. Podľa celoštátneho sčítania dopravy v roku 2010 intenzita dopravy v úseku bola 14 309 vozidiel/24 hod., z toho 11 % ťažkých vozidiel.

V uvedenej lokalite boli za rok 2011 spolu 3 DN, pri ktorých bola 1 osoba usmrtená a 1 osoba ťažko zranená, ostatné sú materiálne škody 5,1 tis. €.

Príčiny DN: Nesprávna jazda cez križovátku, nevenovanie pozornosti vedeniu motorového vozidla.

- Nakoľko sa doteraz úsek nevykazoval ako KNL, nie je potrebné uvažovať so žiadnymi opatreniami. Úsek cesty nevykazuje žiadne závady v stavebno-technickom stave.

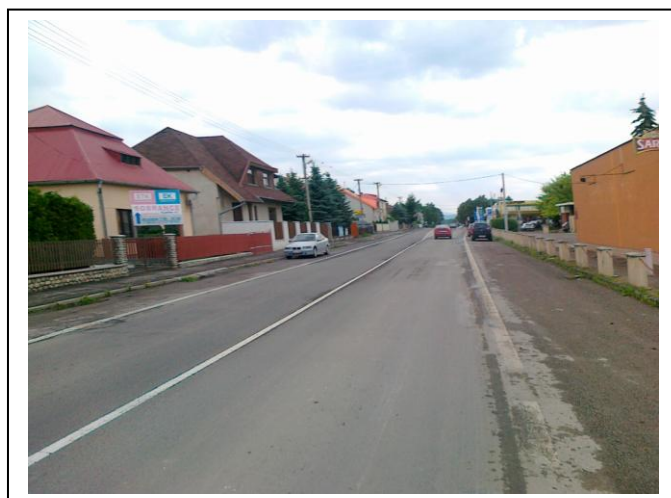
Začiatok úseku KNL v smere staničenia

KNL sa nachádza v intraviláne mesta Sobrance. Úsek začína 458 m pred križovatkou s cestou II / 582 a končí 42 m za križovatkou. Podľa celoštátneho sčítania dopravy v roku 2010 intenzita dopravy v úseku bola 8 388 vozidiel/24 hod., z toho 12 % ťažkých vozidiel.

V uvedenej lokalite bolo za rok 2011 spolu 3 DN, pri ktorých bola 1 osoba usmrtená a 3 ľahko zranené, materiálne škody nie sú.

Príčiny DN: Nedodržanie základných povinností vodiča, nesprávne odbočovanie a nevenovanie pozornosti vedeniu motorového vozidla. Úsek sa doteraz nevykazoval ako KNL.

Nakoľko sa doteraz úsek nevykazoval ako KNL, nie je potrebné uvažovať so žiadnymi opatreniami. Úsek cesty nevykazuje žiadne závady v stavebno-technickom stave.

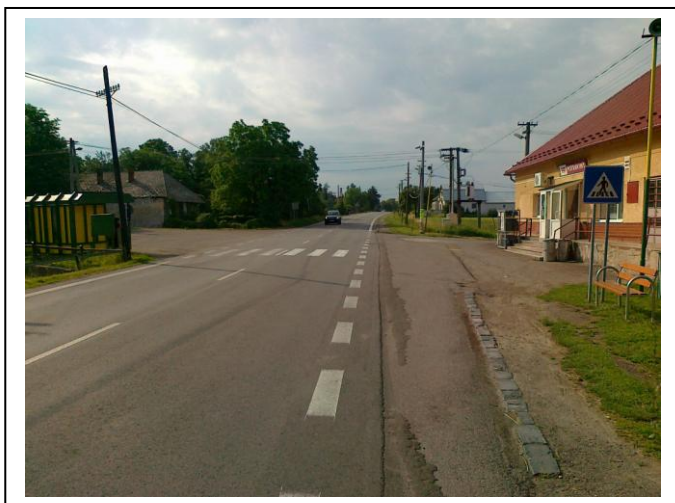
Začiatok úseku KNL v smere staničenia

KNL sa nachádza v intraviláne obce Krčava. Lokalita je pri prechode pre chodcov pri križovatke s miestnou komunikáciou pri Základnej škole. Podľa celoštátneho sčítania dopravy v roku 2010 intenzita dopravy v úseku bola 1732vozidiel/24 hod., z toho 34 % ťažkých vozidiel.

V uvedenej lokalite bola za rok 2011 celkom 1 DN, pri ktorej bola 1 osoba usmrtená, ostatné sú materiálne škody 0,5 tis. €.

Príčiny DN: Nesprávna jazda cez križovatku, nevenovanie pozornosti vedeniu motorového vozidla.

- Nakoľko sa doteraz úsek nevykazoval ako KNL, nie je potrebné uvažovať so žiadnymi opatreniami. Úsek cesty nevykazuje žiadne závady v stavebno-technickom stave.
