**SLOVENSKÁ SPRÁVA CIEST IVSC KOŠICE**

**KRITICKÉ NEHODOVÉ LOKALITY  
NA CESTÁCH I. TRIEDY  
v roku 2011**

**PODĽA UKAZOVATEĽA HHSNN**

## Kritická nehodová lokalita na ceste I/67 v km 20,800 – 20,800

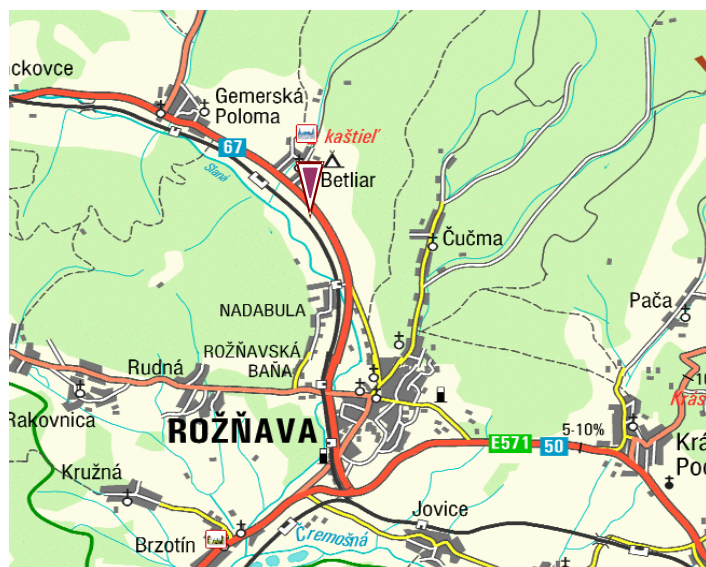
### Situačná mapa

- kritická nehodová lokalita

KNL sa nachádza v extraviláne obce Betliar. Ide o úsek št. cesty I/67 s medzinárodným významom, ktorá je dôležitou spojnicou sever – juh a je vo zvýšenej miere využívaná ako tranzitná trasa. Úsek je mierne ľavotočivý a z oboch strán predchádzajú dlhé rovné úseky. Podľa celoštátneho sčítania dopravy intenzita dopravy v úseku bola 5 768 vozidiel/24 hod., z toho 10% ťažkých vozidiel.

Nakoľko sa doteraz úsek nevykazoval ako KNL, nie je potrebné uvažovať so žiadnymi opatreniami. Obnova VDZ.

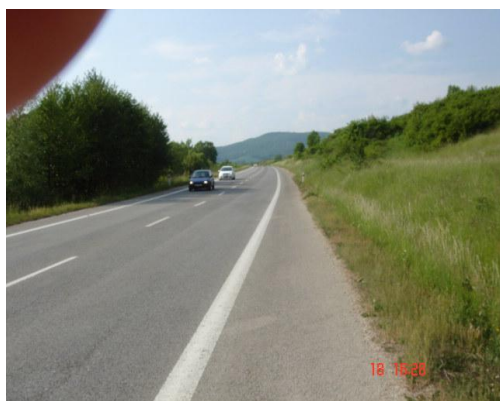
Príčiny DN: Nedodržanie pravidiel cestnej premávky. V úseku bezpečnosť negatívne ovplyvňuje vysoká intenzita cestnej dopravy, ďalej rýchlosť vozidiel, ktorá je značne vysoká, čo spôsobuje kolízie hlavne pri predbiehaní vozidiel.

Začiatok úseku KNL v smere staničenia

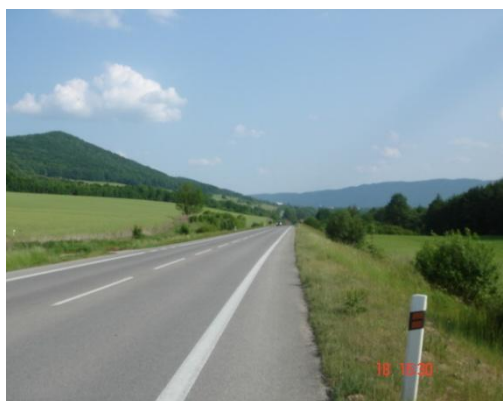
Koniec úseku KNL v smere staničenia
