**SLOVENSKÁ SPRÁVA CIEST  
SLOVENSKÁ SPRÁVA CIEST IVSC KOŠICE**

**KRITICKÉ NEHODOVÉ LOKALITY  
NA CESTÁCH I. TRIEDY  
v roku 2011**

**PODĽA UKAZOVATEĽA HHSNN**

## Kritická nehodová lokalita na ceste I / 15 v km 49,150 – 49,150

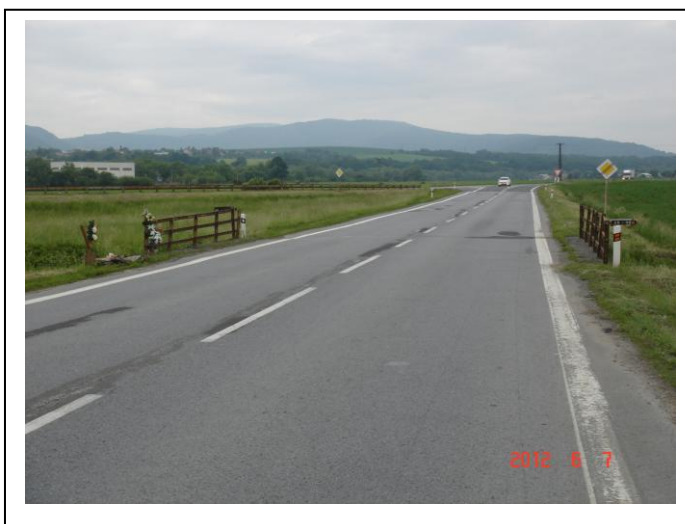
KNL sa nachádza na št. ceste I / 15 v extraviláne obce Stročín pri križovatke ciest I / 15 a I / 73 .Podľa celoštátneho sčítania dopravy v roku 2010 intenzita dopravy v úseku bola 3435 vozidiel/24 hod., z toho 17 % ťažkých vozidiel. Jedná sa o rovinatý úsek cesty pri ktorom sa nachádza križovatka cesty I / 15 a I / 73 , kde šírka vozovky je 10,50 m.

Príčiny DN: Nesprávne predbiehanie a nedodržanie rýchlosti jazdy v blízkosti križovatky.

Začiatok úseku KNL v km 49,150  
križ.  
pri križovatke I / 15 a I / 73 v smere staničenia

**Navrhované opatrenia :** Pripravuje sa štúdia budúcej rýchlostnej cesty R4, ktorá bude situovaná v blízkosti tejto KNL.

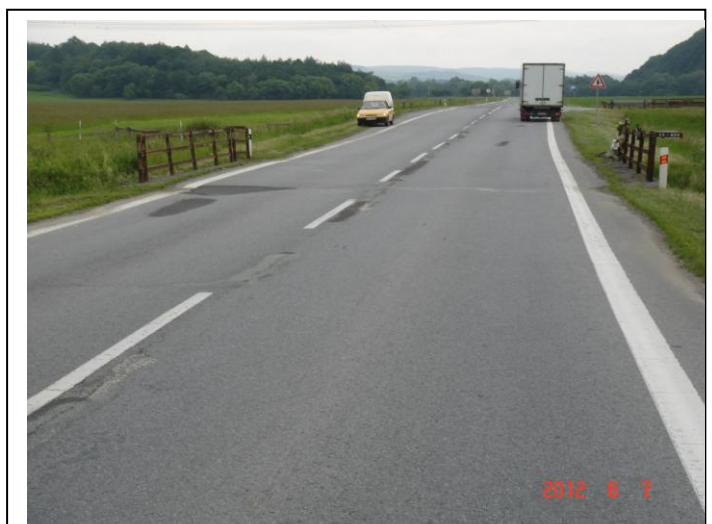
Koniec úseku KNL v km 49,150 pri  
I / 15 a I / 73 proti smeru staničenia

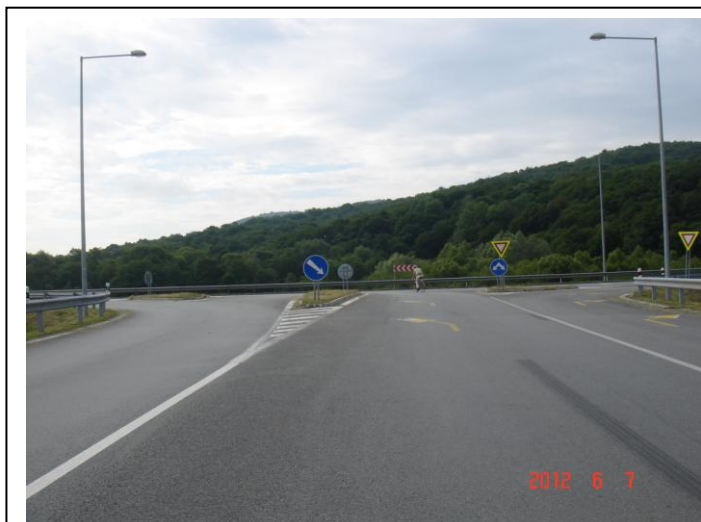
KNL sa nachádza v extraviláne mesta Svidník. Nehodový úsek začína a končí pri napojení cesty I / 73 na rýchlostnú cestu R4. Podľa celoštátneho sčítania dopravy v roku 2010 intenzita dopravy v úseku bola 6267 vozidiel/24 hod., z toho 40 % ťažkých vozidiel. Jedná sa o dosť široký a prehľadný úsek cesty križovatky ciest I / 73 a rýchlostnej cesty R4. Šírka vozovky je 15,5 m spolu s odbočovacími pruhmi.

V uvedenej lokalite boli za rok 2011 spolu 4 DN, pri ktorých boli 2 osoby smrteľne zranené, a 1 osoba ťažko zranená, materiálne škody sú vo výške 16,0 tis.€ Príčiny DN: Nedodržanie pravidiel cestnej premávky. V úseku bezpečnosť negatívne ovplyvňuje vysoká rýchlosť vozidiel idúcich po rýchlostnej ceste R4 čo spôsobuje kolízie hlavne pri vjazde vozidiel prichádzajúcich z cesty I / 73 od Svidníka .

Začiatok kritického miesta v úseku KNL zo smeru od Svidníka / cesta I / 73 /

- Obnova VDZ v jarých mesiacoch
- Sfunkčniť osvetlenie križovatky

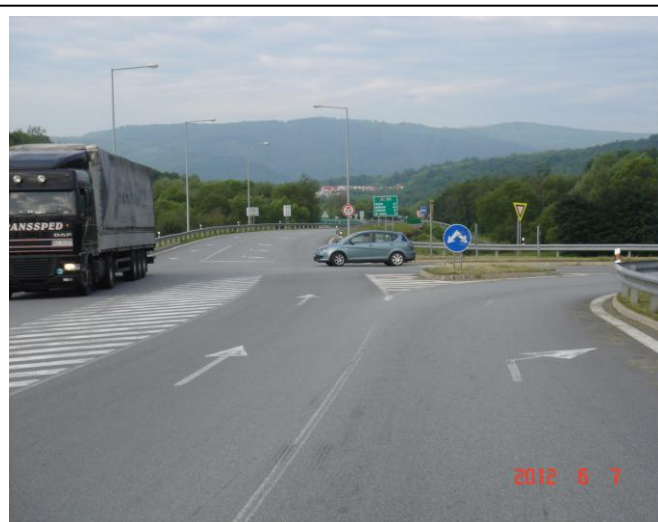
Koniec kritického miesta v úseku KNL zo smeru od Poľska / rýchlostná cesta R4 /
