## **Pracovisko: Žiar nad Hronom**

### **KRITICKÉ NEHODOVÉ LOKALITY** podľa ukazovateľa HHSNN

1. cesta I/50 (km 201,200 – 201,400)  
Janova Lehota – extravilán
2. cesta I/50 (km 206,160 – 206,160)  
Lovčica – extravilán
3. cesta I/65 (km 83,450 – 83,800)  
Bartošova Lehôtka – extravilán

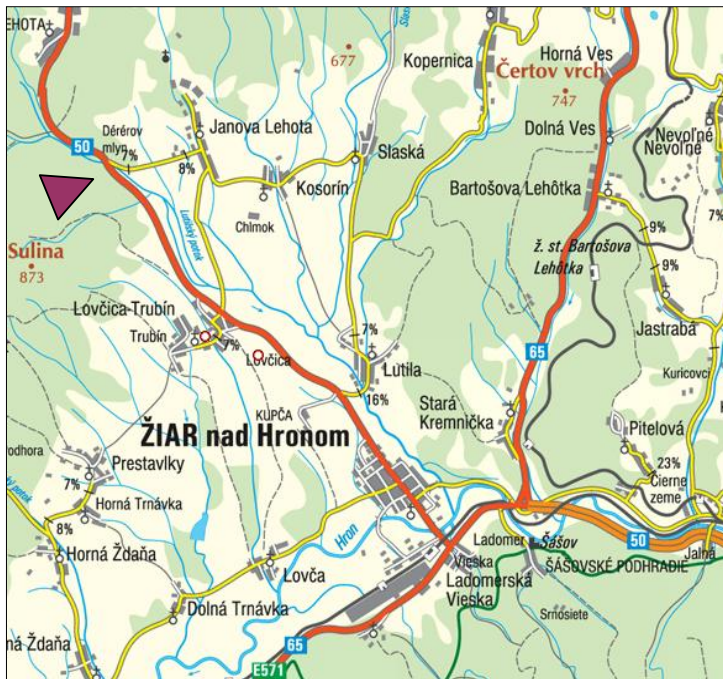
### Situácia

Jedná sa o miernu pravotočivú zákrutu, po nej nasleduje priamy úsek. V úseku je max. povolená rýchlosť 90 km/hod. Úsek je po rekonštrukcii, rozhľadové pomery sú dobré, povrch vozovky je kvalitný, vodorovné a zvislé dopravné značenie je vyhovujúce.

Tragická DN: Vodič OMV jazdiaci po ceste I/50 v smere Handlová – Žiar nad Hronom z doteraz nezistených príčin po vyjdení z pravotočivej zákruty na rovný úsek prešiel do protismeru, kde ľavou prednou časťou vozidla narazil do vozidla Volvo, ktoré už nedokázalo zrážke zabrániť. Vodič OMV na mieste nehody zraneniam podľahol.

- K dopravným nehodám došlo zlyhaním ľudského faktora, vzhľadom na uvedené nie je potrebné prijať opatrenia

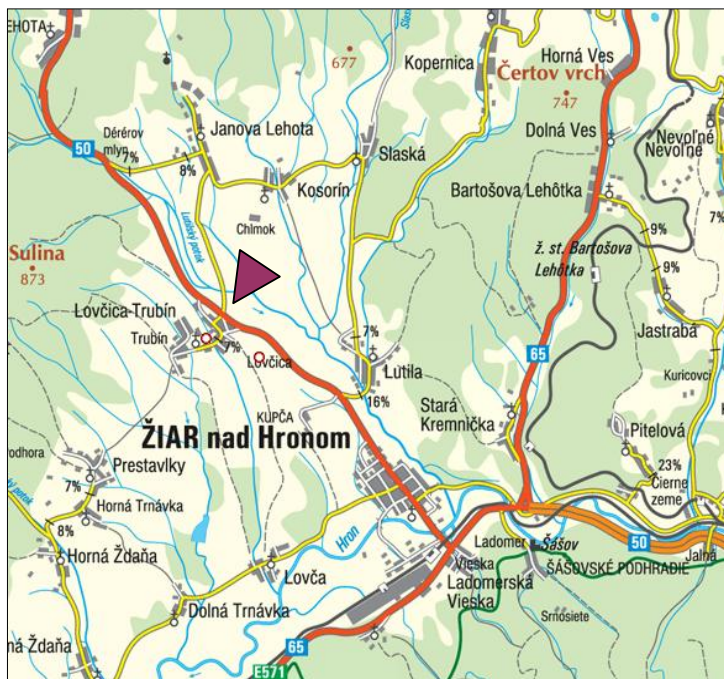
### Situácia

Jedná sa prevažne o priamy úsek s mierne ľavotočivou zákrutou. V úseku je max. povolená rýchlosť 90 km/hod. Rozhľadové pomery sú dobré, povrch vozovky je vyhovujúci, vodorovné a zvislé dopravné značenie je vyhovujúce.

Tragická DN: Vodič malého NMV jazdiaci po ceste I/50 od Déreťovho mlyna na Žiar nad Hronom za odbočkou na Lovčicu predným pravým rohom svojho vozidla zrazil cyklistku v odbočovacom pruhu na Lovčicu. Pri nehode cyklistka utrpela devastáčne poranenia lebky neslučiteľné so životom.

- Úsek je dostatočne vyznačený zvislým a vodorovným dopravným značením, povrch vozovky kvalitný, k DN došlo zlyhaním ľudského faktora, vzhľadom na uvedené nie je potrebné prijať opatrenia

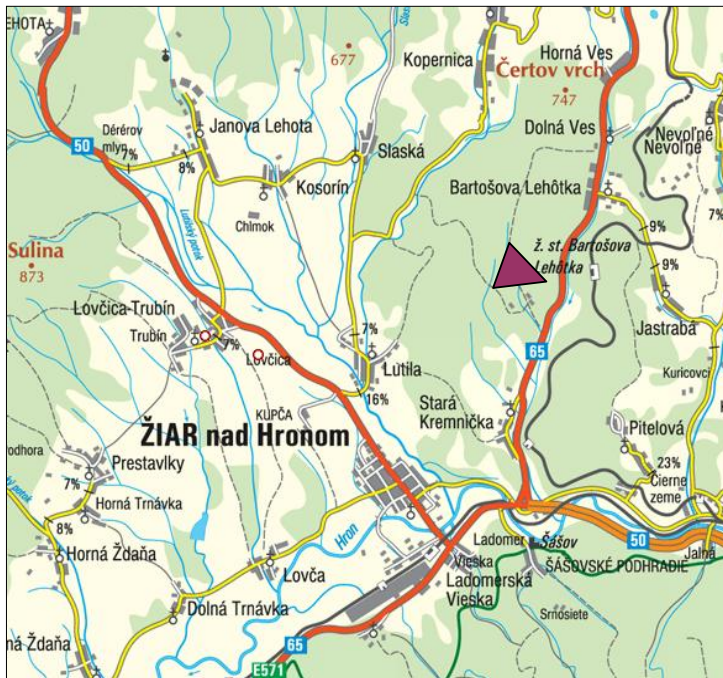
### Situácia

Jedná sa o mierne pravotočivú zákrutu cesty I/65 medzi obcami Stará Kremnička a Bartošova Lehôtka, kde je povolená max. rýchlosť 90 km/hod. V úseku sú dobré rozhľadové pomery, povrch vozovky je vyhovujúci, vodorovné a zvislé dopravné značenie je vyhovujúce. Podľa celoštátneho sčítania dopravy v roku 2010 intenzita dopravy v tomto úseku bola 7565 vozidiel/24 h, z toho 26% ťažkých.

Tragická DN: Vodič OMV jazdiaci po ceste I/65 v smere Stará Kremnička – Bartošova Lehôtka pri prejazde miernou pravotočivou zákrutou v úseku mimo obce v kolóne vozidiel počas jazdy pravdepodobne dostal mikropánok a prešiel s vozidlom do protismeru, kde sa čelne zrazil s protiúdcim OMV, ktorého vodič po nehode utrpel smrteľné zranenia.

- Úsek je dostatočne vyznačený zvislým a vodorovným dopravným značením, povrch vozovky kvalitný, k DN došlo zlyhaním ľudského faktora, vzhľadom na uvedené nie je potrebné prijať opatrenia
