Pracovisko: Banská Bystrica

KRITICKÉ NEHODOVÉ LOKALITY podľa ukazovateľa HN

1. cesta I/66 (km 92,160 – 92,300)
Banská Bystrica – intravilán

Kritická nehodová lokalita na ceste I/66 v km 92,160 – 92,300

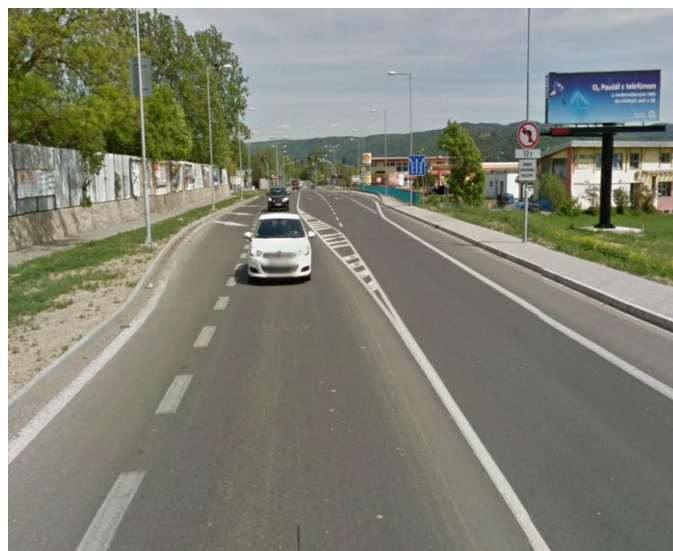
Úsek KNL (KNM) v smere staničenia

V uvedenej lokalite bolo za rok 2012 spolu 7 DN, z toho v kritickom nehodovom mieste 6 DN. Pri dopravných nehodách boli štyri osoby ľahko zranené. Príčiny DN: nesprávny spôsob jazdy, najmä nedodržanie bezpečnej vzdialenosti za vozidlom pred križovatkou, ohrozenie vodiča pri predchádzaní z pruhu do pruhu, náhle zníženie rýchlosti, brzdenie.

- Úsek je dostatočne vyznačený zvislým a vodorovným dopravným značením, povrch vozovky je kvalitný, k DN došlo prevažne zlyhaním ľudského faktora (nedodržaním zásad pri jazde vozidlom), vzhľadom na uvedené nie je potrebné prijať opatrenia
