**SLOVENSKÁ SPRÁVA CIEST**  
**IVSC BRATISLAVA**

**KRITICKÉ NEHODOVÉ LOKALITY**  
**NA CESTÁCH I. TRIEDY**  
**v roku 2012**

**PODĽA UKAZOVATEĽA HHSNN**

**Materiál predkladá :** SSC IVSC Bratislava – pracovisko Bratislava vidiek

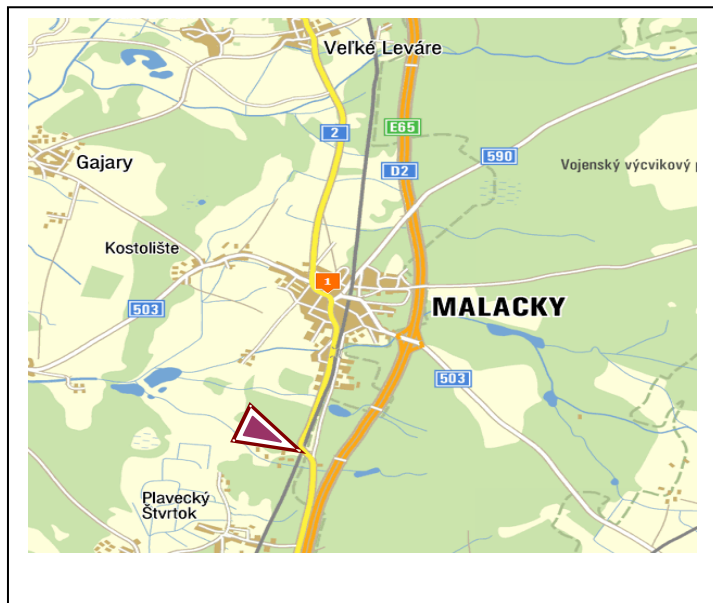
### Prehľadná situácia

## Opakujúca sa kritická nehodová lokalita na ceste I/2 v km 52,000 – 52,400

- opakujúca sa KNL

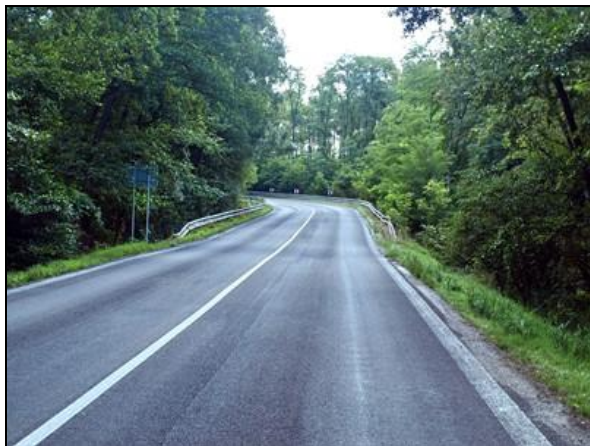
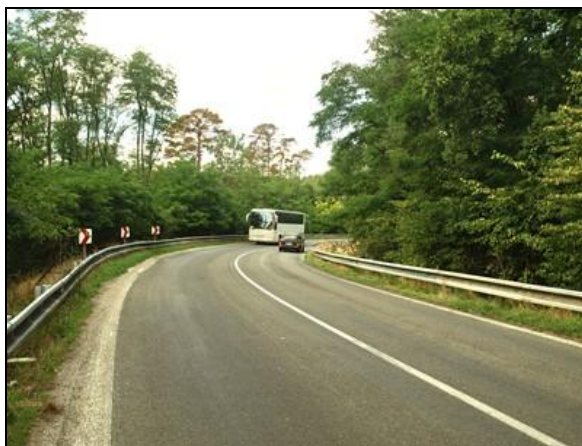
KNL sa nachádza v extraviláne v ľavotočivej pravouhlej zákrute, tesne pred tým, ako cesta prechádza cez železničnú trať.. V celej dĺžke úseku je po ľavej i pravej strane osadené zvodidlo. Pred KNL sú osadené ZDZ A7 – nebezpečenstvo šmyku s dodatkovou tabuľou E6 – za mokra, v zákrute sú osadené vodiace tabule Z3a.

Nedodržanie pravidiel cestnej premávky – nadmerná rýchlosť

- v rámci údržby –obnova VDZ

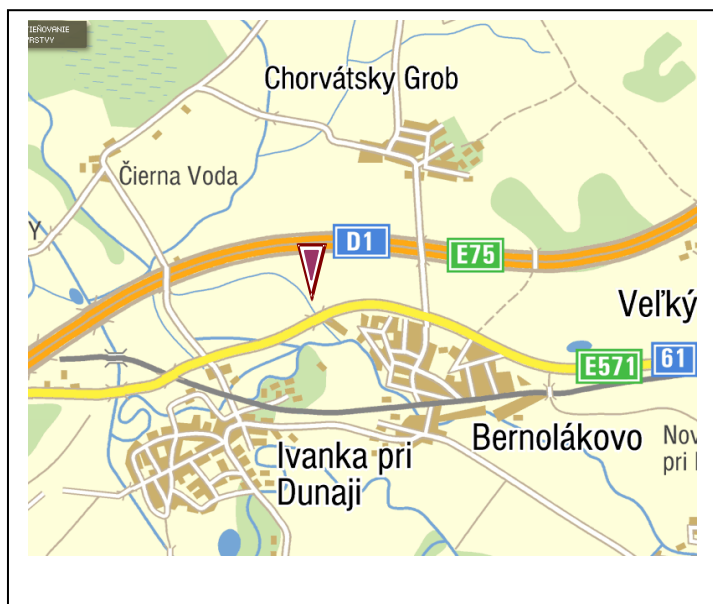
### Prehľadná situácia

## Opakujúca sa kritická nehodová lokalita na ceste I/61 v km 17,000 – 17,000

- opakujúca sa KNL

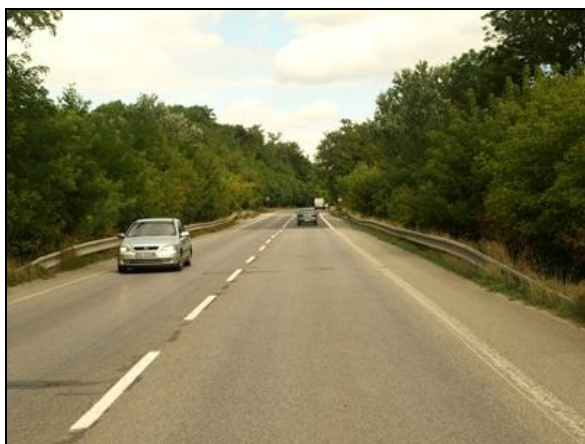
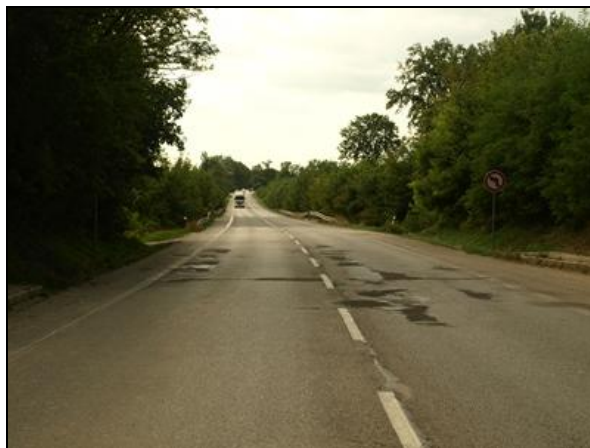
KNL sa nachádza v extraviláne medzi obcami Ivanka pri Dunaji a Bernolákovo v tiahlej pravotočivej zákrute v stúpaní smerom na Bernolákovo, cesta v týchto miestach prechádza ponad potok Čierna voda a je z oboch strán ohraničená zvodidlami v dĺžke 150 metrov.

Nedodržanie pravidiel cestnej premávky, rýchla a bezohľadná jazda.

- obnova VDZ

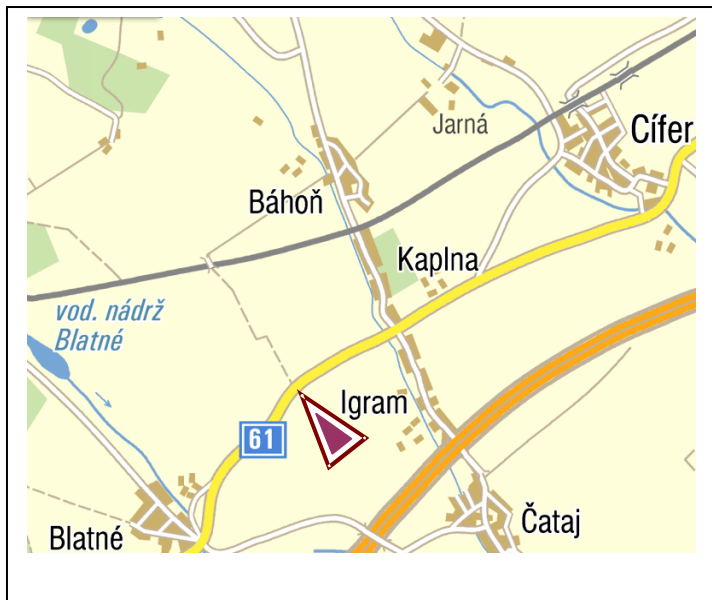
### Prehľadná situácia

## Opakujúca sa kritická nehodová lokalita na ceste I/61 v km 35,000 – 35,000

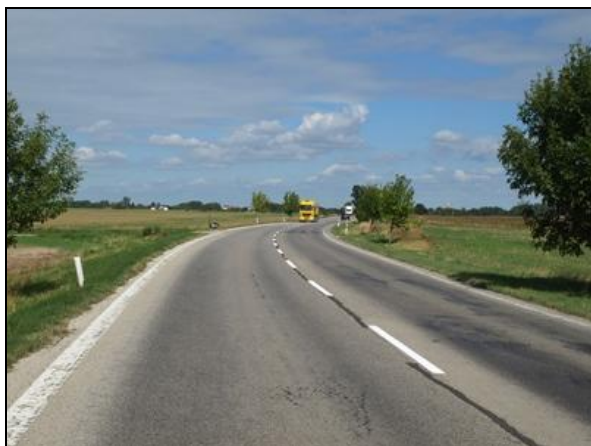
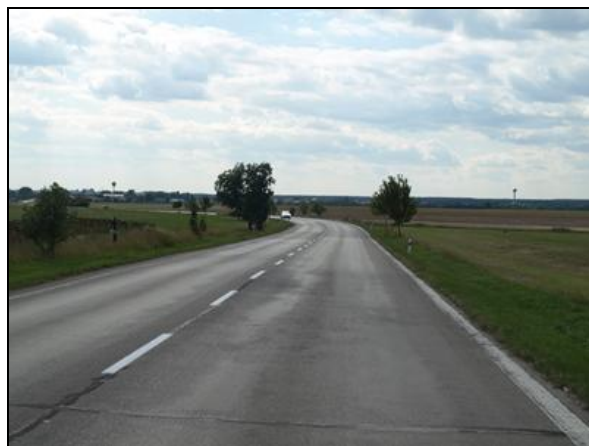
KNL sa nachádza v extraviláne medzi obcami Blatné a Kaplna v miernej pravotočivej zákrute.

Nedodržanie pravidiel cestnej premávky, nevenovanie pozornosti vedeniu motorového vozidla, cesta je v tomto úseku prehľadná a bezproblémová.

- v rámci údržby –obnova VDZ
