## **Pracovisko: Žiar nad Hronom**

### **KRITICKÉ NEHODOVÉ LOKALITY** podľa ukazovateľa HHSNN

1. cesta I/50 (km 200,750 – 201,160)  
Janova Lehota – extravilán
2. cesta I/50 (km 202,200 – 202,250)  
Janova Lehota – extravilán
3. cesta I/50 (km 213,100 – 213,400)  
Ladomerská Vieska – intravilán
4. cesta I/65 (km 45,800 – 45,800)  
Orovnica – extravilán
5. cesta I/65 (km 71,500 – 71,500)  
Lehôtka pod Brehmi – extravilán
6. cesta I/65 (km 87,100 – 87,100)  
Dolná Ves – extravilán

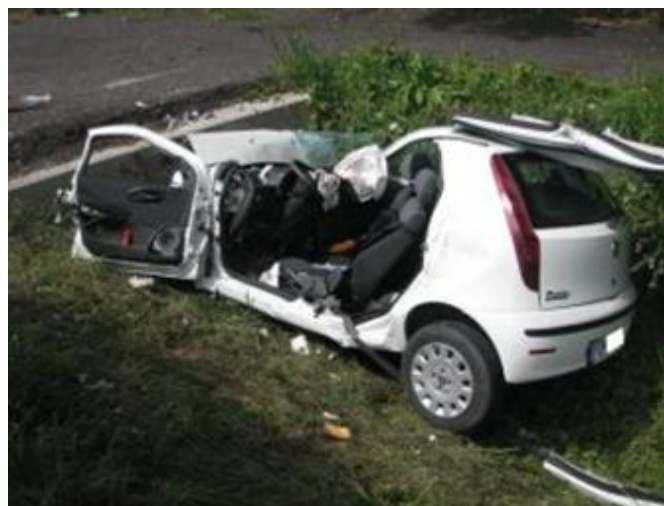
Tragická dopravná nehoda

Tragická DN: 19.7.2012 o pol druhej poobede, v katastri obce Janova Lehota, išiel vodič z Handlovej (68) za volantom Fiata Punto v smere zo Žiaru nad Hronom do Handlovej. Na rovnom úseku cesty, s miernym stúpaním, z nezistených príčin, zišiel vpravo do priekopy a čelne narazil do betónového premostenia. Vodič utrpel devastačné vnútorné poranenia, ktorým na mieste nehody podľahol. Jeho 13-ročný spolujazdec, utrpel ťažké zranenia.

- K dopravným nehodám došlo zlyhaním ľudského faktora, vzhľadom na uvedené nie je potrebné prijať opatrenia

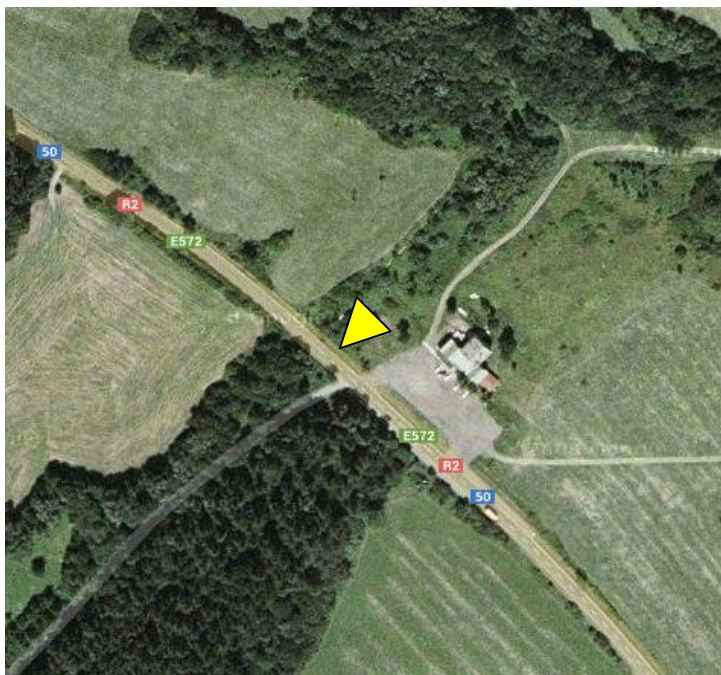
#### Situácia

Ide o priamy úsek s mierne ľavotočivou zákrutou. V úseku je max. dovolená rýchlosť 90 km/hod. Rozhľadové pomery sú dobré, povrch vozovky je vyhovujúci, vodorovné a zvislé dopravné značenie je vyhovujúce. Podľa celoštátneho sčítania dopravy v roku 2010 intenzita dopravy v tomto úseku bola 6179 vozidiel/24 h, z toho 24% ťažkých.

- Úsek je dostatočne vyznačený zvislým a vodorovným dopravným značením, povrch vozovky je kvalitný, k DN došlo zlyhaním ľudského faktora, vzhľadom na uvedené nie je potrebné prijať opatrenia

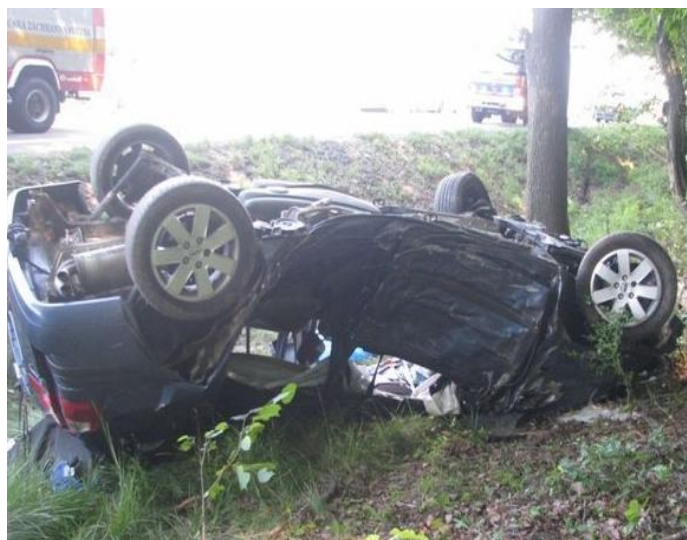
#### Tragická dopravná nehoda

Tragická DN: 22.7.2012 41-ročný muž z Prievidze smeroval od Žiaru nad Hronom na Prievidzu. Na úseku cesty, pri motoreste Dubník v katastri obce Janova Lehota, z nezistených príčin plynulo prešiel cez protismernú časť vozovky na ľavú krajinu. Následne zišiel dolu svahom do priekopy a vošiel do príľahlého lesa. Vodič pri nehode utrpel vážne zranenia, ktorým na mieste podľahol. 12-ročný spolujazdec bol ľahko zranený a následne prevezený do nemocnice v Bojniciach.

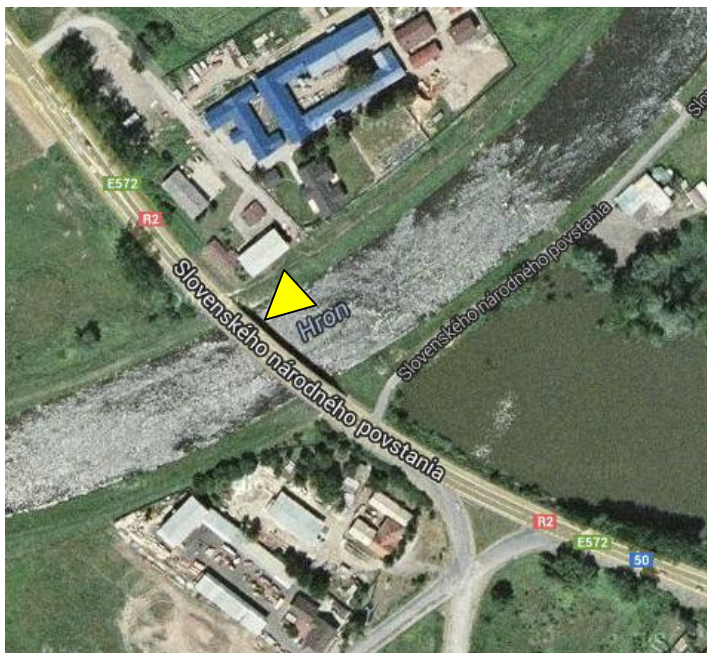
#### Situácia

Úsek prechádza mierne ľavotočivou zákrutou na moste v obci Ladomerská Vieska. Max. dovolená rýchlosť je 50 km/hod. V úseku sú dobré rozhľadové pomery, povrch vozovky je vyhovujúci, vodorovné a zvislé dopravné značenie je vyhovujúce. Zákaz predchádzania je vyznačený vodorovným dopravným značením. Podľa celoštátneho sčítania dopravy v roku 2010 intenzita dopravy v tomto úseku bola 16837 vozidiel/24 h, z toho 17% ťažkých.

- Úsek je dostatočne vyznačený zvislým a vodorovným dopravným značením, povrch vozovky je vyhovujúci, k DN došlo zlyhaním ľudského faktora, vzhľadom na uvedené nie je potrebné prijať opatrenia

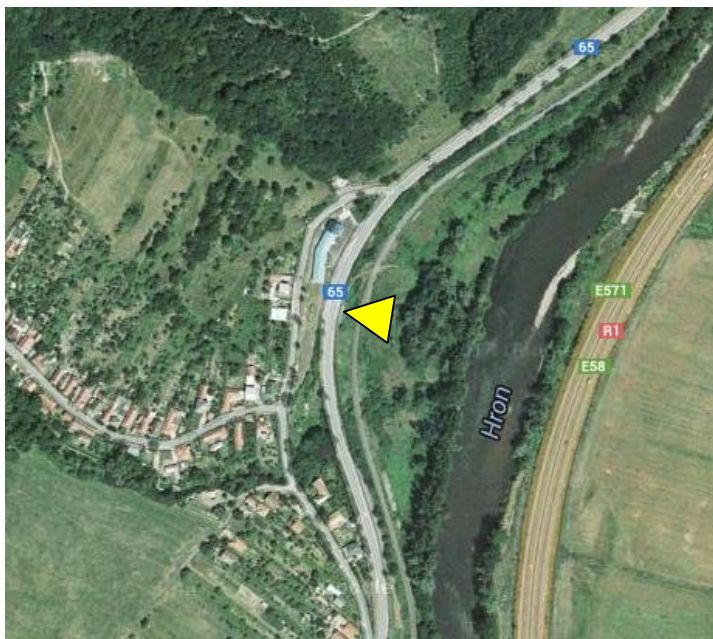
#### Situácia

Ide o pravotočivú zákrutu cesty I/65 v extraviláne obce Orovnica, kde je max. dovolená rýchlosť 90 km/hod. V úseku nie sú dobré rozhlľadové pomery, povrch vozovky je vyhovujúci, vodorovné a zvislé dopravné značenie je vyhovujúce. Zákaz predchádzania je vyznačený vodorovným dopravným značením. Podľa celoštátneho sčítania dopravy v roku 2010 intenzita dopravy v tomto úseku bola 2293 vozidiel/24 h, z toho 19% ťažkých.

- Úsek je dostatočne vyznačený zvislým a vodorovným dopravným značením, povrch vozovky je kvalitný, k DN došlo zlyhaním ľudského faktora, vzhľadom na uvedené nie je potrebné prijať opatrenia

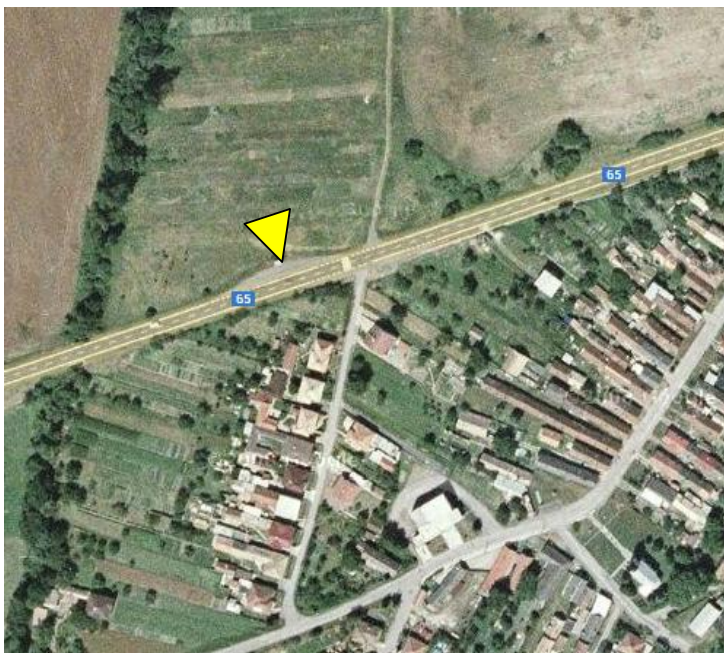
### Situácia

Ide o úsek v priamej na cesty I/65 v extraviláne Lehôtka pod Brehmi, kde je znížená max dovolená. rýchlosť na 70 km/hod. V úseku sú dobré rozhl'adové pomery, povrch vozovky je vyhovujúci, vodorovné a zvislé dopravné značenie je vyhovujúce.

- osadené nové retroreflexné informatívne prevádzkové značky IP 6 „Priechod pre chodcov“
- zníženie rýchlosti z 90 km/hod. na 70 km/hod. zvislým dopravným značením
- obnova vodorovného dopravného značenia a oprava zvislého DZ, každoročne
- zákaz predchádzania je vyznačený vodorovným dopravným značením V 1a pozdĺžnou súvislou čiarou

- Úsek je dostatočne vyznačený zvislým a vodorovným dopravným značením, povrch vozovky je kvalitný, k DN došlo zlyhaním ľudského faktora, vzhľadom na uvedené nie je potrebné prijať opatrenia

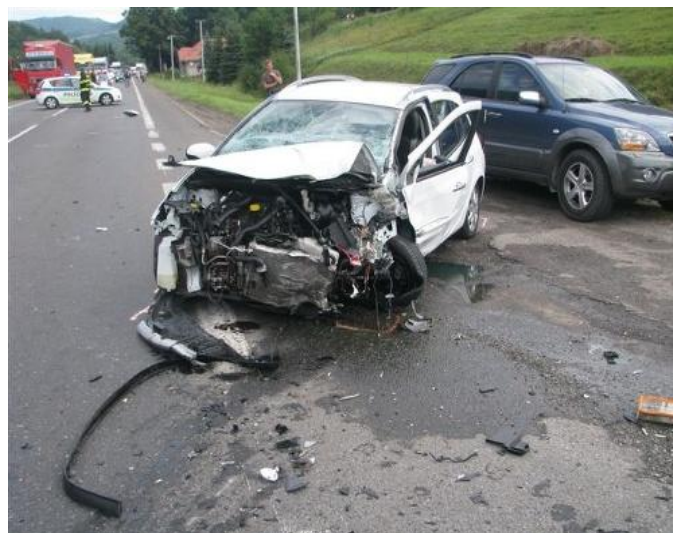
Tragická dopravná nehoda

V roku 2012 sa stala v úseku jedna DN, pri ktorej bola jedna osoba usmrtená, jedna ťažko a jedna ľahko zranená. Tragická DN: 19.7.2012 viedla 39-ročná vodička z Kriváňa vozidlo v smere od Bartošovej Lehôtky na Kremnicu a z nezistenej príčiny prešla do protismeru. Čelne narazila do oproti idúceho OMV Volkswagen Golf, ktoré viedol 29-ročný vodič bytom Horná Ves. Následne obidve autá odhodilo do strán, pričom do Volkswagenu narazila ešte 37-ročná vodička vozidla Kia Rio z Kremnice, ktorá išla za ním. Pri nehode vodič VW Golf utrpel ťažké zranenia, ktorým na mieste nehody podľahol, jeho 21-ročný spolujazdec z Detvy sa zranil ľahko. Vodička vozidla Renault Clio utrpela ťažké zranenia.

- Úsek je dostatočne vyznačený zvislým a vodorovným dopravným značením, povrch vozovky kvalitný, k DN došlo zlyhaním ľudského faktora, vzhľadom na uvedené nie je potrebné prijať opatrenia
