**SLOVENSKÁ SPRÁVA CIEST
IVSC ŽILINA**

**KRITICKÉ NEHODOVÉ LOKALITY
NA CESTÁCH I. TRIEDY
v roku 2013**

PODĽA UKAZOVATEĽA HN

PRACOVISKO: ČADCA

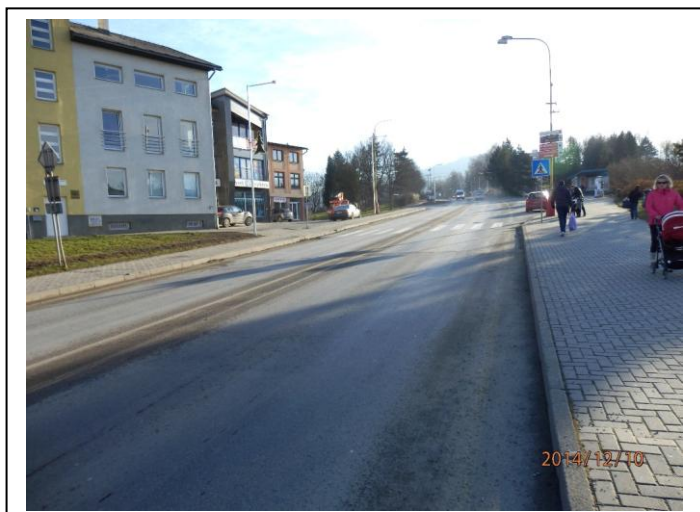
km 413,800 (pohľad v smere staničenia)

KNL sa nachádza v intraviláne mesta Čadca. Nehodový úsek začína pred frekventovanou križovatkou s miestnou komunikáciou (ul. Slovenských dobrovoľníkov - odbočenie vpravo). V úseku sa nachádza aj križovatkou ul. M. R. Štefánika, ktorá je dopravným napojením sídliska Žarec na št. cestu I/11. V úseku sa nachádza 3 x priechod pre chodcov, 2 x autobusové zastávky. Podľa celoštátneho sčítania dopravy v roku 2010 intenzita dopravy v úseku bola 14211 vozidiel/24 hod., z toho 26 % ťažkých vozidiel.

V uvedenej lokalite bolo za rok 2013 spolu 9 DN, pri ktorých bola 1 osoba ťažko zranená a 1 ľahko zranená, ostatné sú materiálne škody vo výške 38,1 tis. EUR.

Príčiny DN: Nedodržanie pravidiel cestnej premávky. Nedanie prednosti v jazde na križovatkách. Prekračovanie max. povol. rýchlosti pri jazde. Stret vozidla s chodcom. V úseku bezpečnosť negatívne ovplyvňuje, vysoká intenzita cestnej a pešej premávky v centrálnej mestskej zóne.

- Obnova vodor. dopravného značenia – v reflexnej úprave v dvojfarebnom prevedení (vodivé čiary žltej farby)
- Výmena ZDZ - zvýšenie reflexnosti

- Obnova vodor. dopravného značenia – v reflexnej úprave v dvojfarebnom prevedení (vodivé čiary žltej farby)

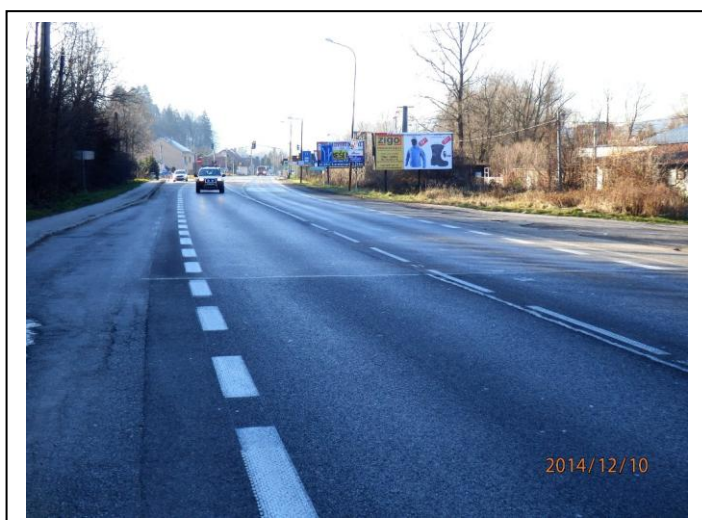
km 433,800 (pohľad v smere staničenia)

KNL sa nachádza v intraviláne obce Radofa. Úsek začína cca 400 m pred križovatkou. V km 434,150 sa nachádza križovatka s cestami III/01163 a III/01165. Jedná sa križovatkou riadenú cestnou svetelnou signalizáciou s premenlivými intervalmi. Na hranici križovatky sa nachádza priechod pre chodcov riadený cestnou svetelnou signalizáciou. Koniec nehodového úseku je cca 50m za križovatkou. Podľa celoštátneho sčítania dopravy v roku 2010 intenzita dopravy v úseku bola 16754 voz./24 hod., z toho 37% ťažkých vozidiel.

V uvedenej lokalite bolo za rok 2013 evidovaných spolu 12 DN, pri ktorých boli spôsobené materiálne škody vo výške 174,70 tis. EUR.

Príčiny DN: Nedodržanie pravidiel cestnej premávky najmä pri jazde cez križovatkou (nedanie prednosti pri výjazde z vedľajšej cesty, nedanie prednosti protiidúcemu vozidlu pri odbočovaní vľavo). V úseku bezpečnosť negatívne ovplyvňuje aj existencia priechodu pre chodcov pred križovatkou (zo smeru Čadca).

Obnova krytu vozovky križovatky, osadenie VDZ vyššieho štandardu (studený plast).

Vybudovanie pripravovanej diaľnice D3 Žilina - Čadca
