SLOVENSKÁ SPRÁVA CIEST IVSC KOŠICE

**KRITICKÉ NEHODOVÉ LOKALITY
NA CESTÁCH I. TRIEDY
v roku 2013**

PODĽA UKAZOVATEĽA HHSNN

Kritické nehodové lokality v roku 2013

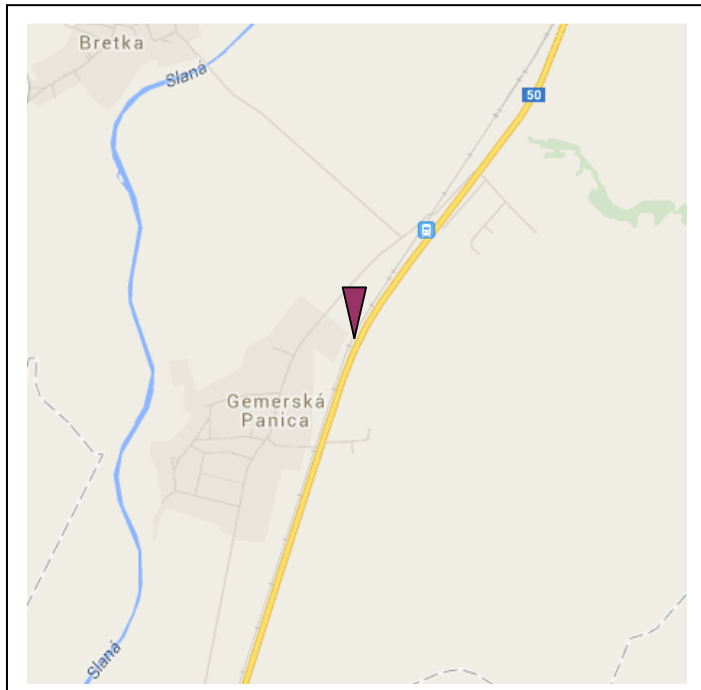
Situačná mapa

Kritická nehodová lokalita na ceste I/50 v km 352,200 – 352,700

(Kritické nehodové miesto je v km 352,200 – 352,200)

KNL

KNL sa nachádza v extraviláne obce Gemerská Panica v mieste umiestnenia autobusových zastávok v oboch smeroch. Úsek je ku koncu mierne pravootočivý, predtým je však úsek dlhý do 4 km priamy zvädzajúci k veľkým rýchlostiam. Podľa celoštátneho sčítania dopravy intenzita premávky bola 2269 vozidiel za 24 hodín z toho 18 % ťažkých vozidiel.

Navrhované opatrenia : častejšia kontrola dopravnou políciou-stále. Umiestnenie ZDZ reflexných -úsek častých dopr. nehôd.

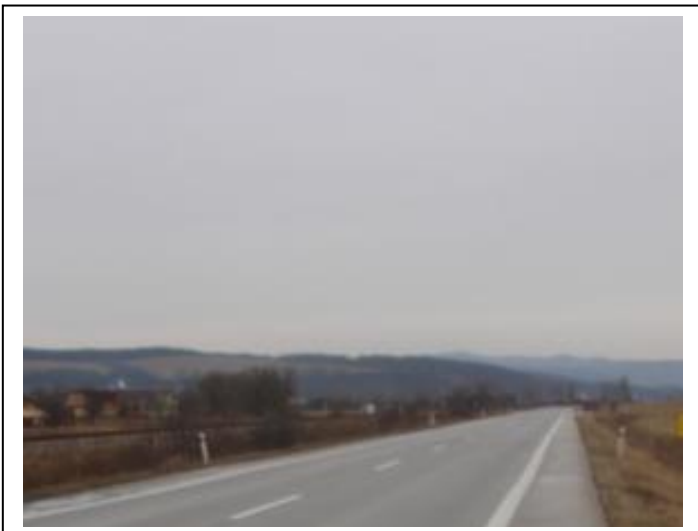
Začiatok KNL

V uvedenej lokalite boli za rok 2013 spolu dve dopravné nehody, pri ktorých boli 2 osoby usmrtené, 1 osoba ťažko a jedna ľahko zranená, materiálne škody činili 17,0 tis. EUR.

Príčiny DN: Nedodržanie pravidiel cestnej premávky.

Vykonané opatrenia : obnova VDZ a osadenie ZDZ

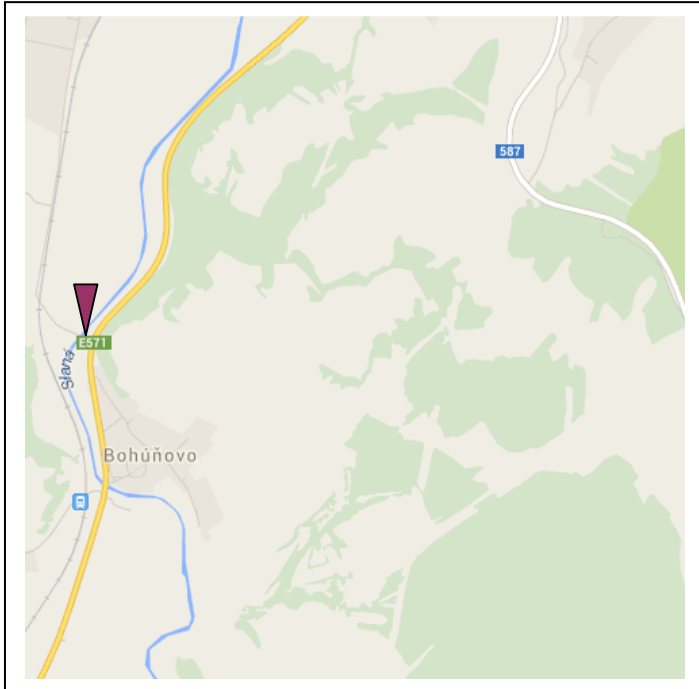
Situačná mapa

Kritická nehodová lokalita na ceste I/50 v km 357,800 – 357,800

KNL

KNL sa nachádza v extraviláne obce Bohúňovo, pri križovatke do obce Gemerská Hôrka. Úsek je mierne pravotočivý a v okolí križovatky dochádza ku kolíziám.

Navrhované opatrenia :častejšia kontrola dopravnou políciou.Obnova VDZ.

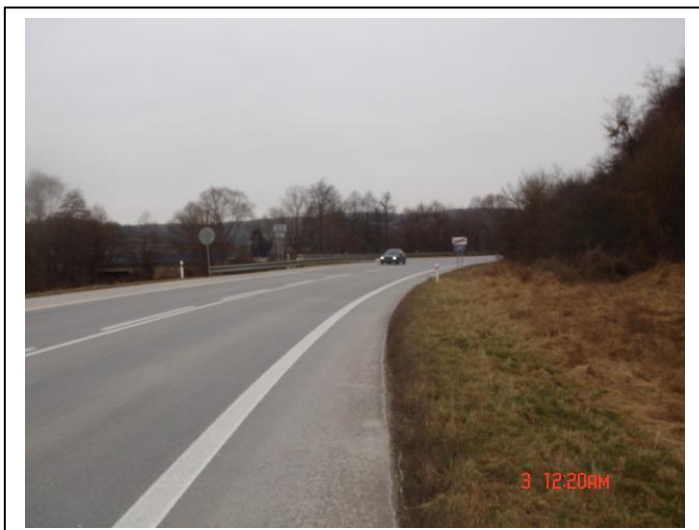
Začiatok KNL

V uvedenej lokalite bola za rok 2013 jedna dopravná nehoda, pri ktorej bola jedna osoba usmrtená a tri ľahko zranené, materiálne škody 25,0 tis. EUR. Príčina DN: Nedodržanie pravidiel cestnej premávky. Vodič bol pod vplyvom návykových látok.

Vykonané opatrenia : Obnova VDZ

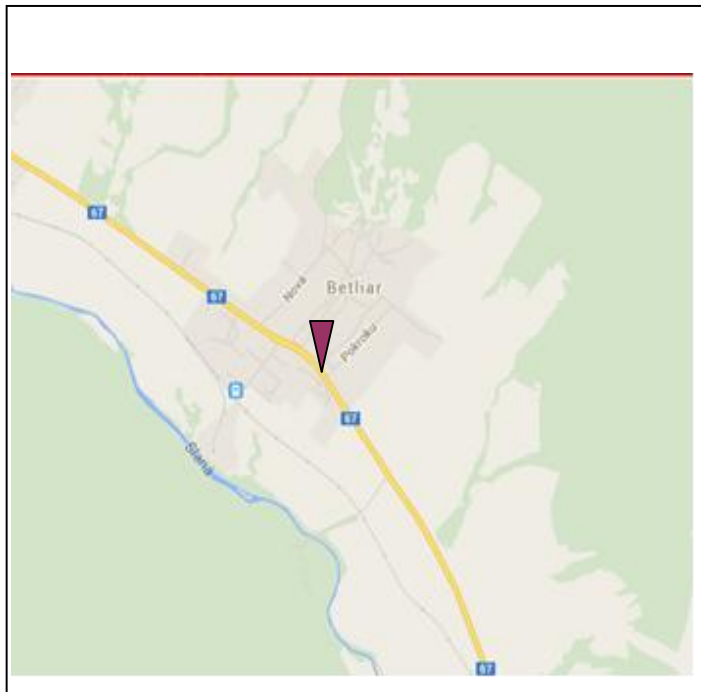
Situačná mapa

Opakujúca sa kritická nehodová lokalita na ceste I/67 v km 20,900 – 21,050

Kritické nehodové miesto je v km 20,900 – 20,900

- kritická nehodová lokalita

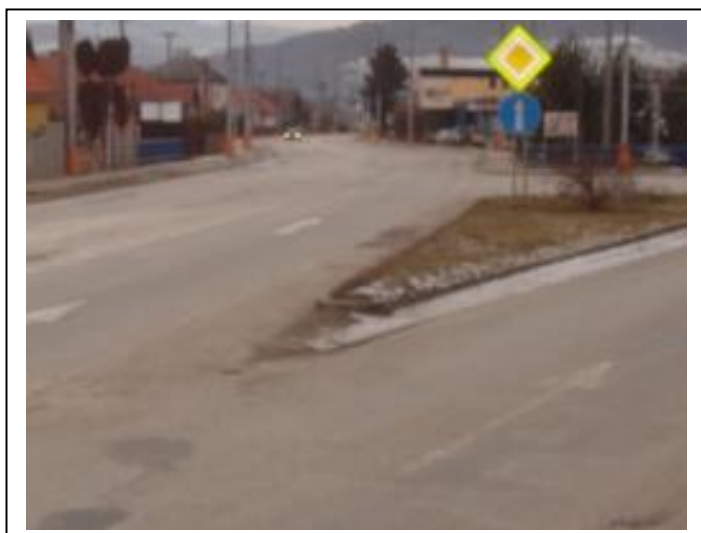
Začiatok KNL

KNL sa nachádza v intraviláne obce Betliar pri odbočke na MK. Úsek je mierne pravotočivý, končí križovatkou na železničnú stanicu, kde dochádza ku kolíziám.

V uvedenej lokalite boli za rok 2013 spolu dve dopravné nehody, pri ktorých bola 1 osoba usmrtená a 1 ľahko zranená, materiálne škody činili 1,6 tis. EUR. Príčiny DN: Nedodržanie pravidiel cestnej premávky. Úsek je mierne pravotočivý končí križovatkou na železničnú stanicu.

Vodič bol pod vplyvom návykových látok.

Vykonané opatrenia :v roku 2014, obnova VDZ a čistenie vozovky po zime.

Navrhované opatrenia : častejšia kontrola dopravnou políciou.
