SLOVENSKÁ SPRÁVA CIEST IVSC KOŠICE

**KRITICKÉ NEHODOVÉ LOKALITY
NA CESTÁCH I. TRIEDY
v roku 2013**

PODĽA UKAZOVATEĽA HHSNN

Kritická nehodová lokalita na ceste I/79 v km 85,250 - 85,250

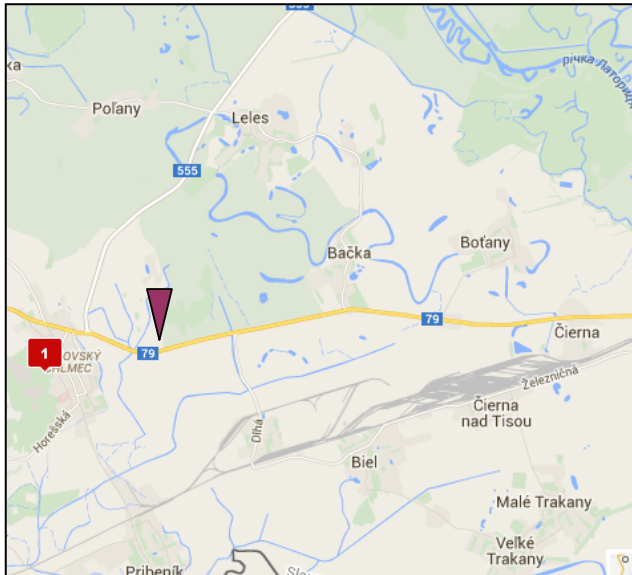
Situačná mapa

- KNL

KNL sa nachádza v miernej ľavotočivej zákrute za mestom Kráľovský Chlmec v extraviláne vo vzdialenosti 197m za mostným objektom 79-044. V oblúku v km 85,250(vpravo) sa pripája na cestu I/79 účelová komunikácia k betonárke. Cestné teleso je v násype so živičným krytom šírky 10,5 m včítane spevnených krajníc. Podľa celoštátneho sčítania dopravy v roku 2010 intenzita dopravy v úseku bola 3469 vozidiel/24 hod., z toho 10 % ťažkých vozidiel.

Vykonané opatrenia v roku: 2014

V rámci údržby;

- zvýraznenie –obnova VDZ,
- zálievky trhlín v úseku KNL

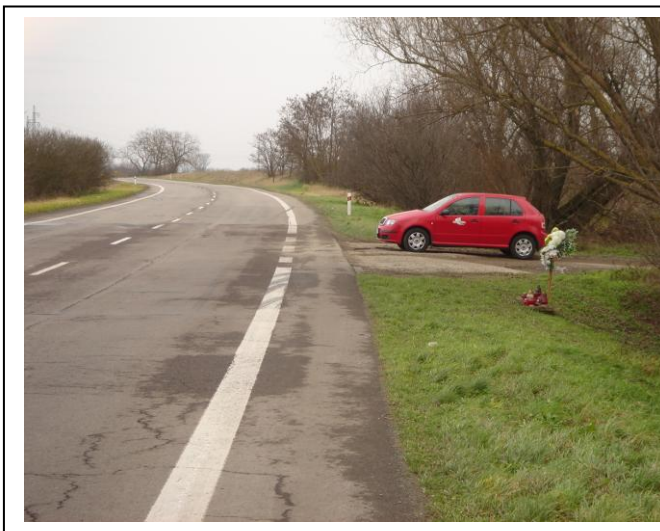
V uvedenej lokalite bola za rok 2013 spolu 1 DN, pri ktorej bola 1 osoba usmrtená, ostatné sú materiálne škody vo výške 6,0 tis. €. Príčiny DN: Nedodržanie rýchlosti v cestnej premávke ako aj nedostatočné venovanie sa riadeniu vozidla.

Začiatok úseku KNL v smere staničenia

- Zahustenie smerových stĺpikov v oblúku podľa normy
 - Obojstranné osadenie ZDZ A1b,A1a
- Termín realizácie : 2015

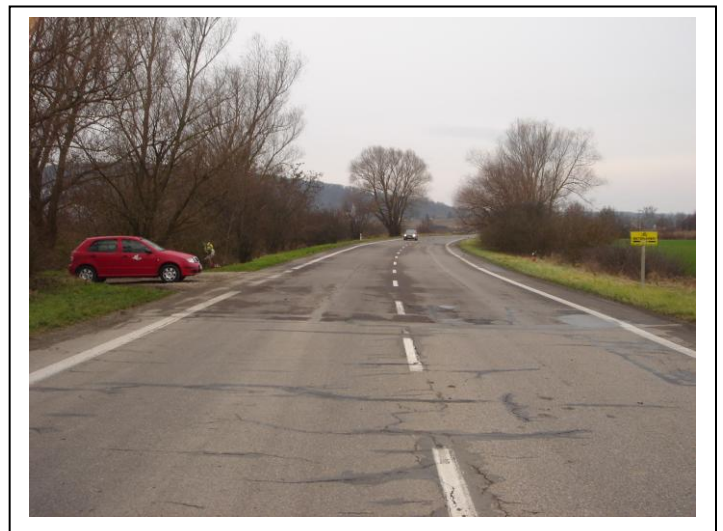
Koniec úseku KNL proti smeru staničenia
