**SLOVENSKÁ SPRÁVA CIEST
IVSC BANSKÁ BYSTRICA**

**KRITICKÉ NEHODOVÉ LOKALITY
NA CESTÁCH I. TRIEDY
v roku 2014**

PODĽA UKAZOVATEĽA HN

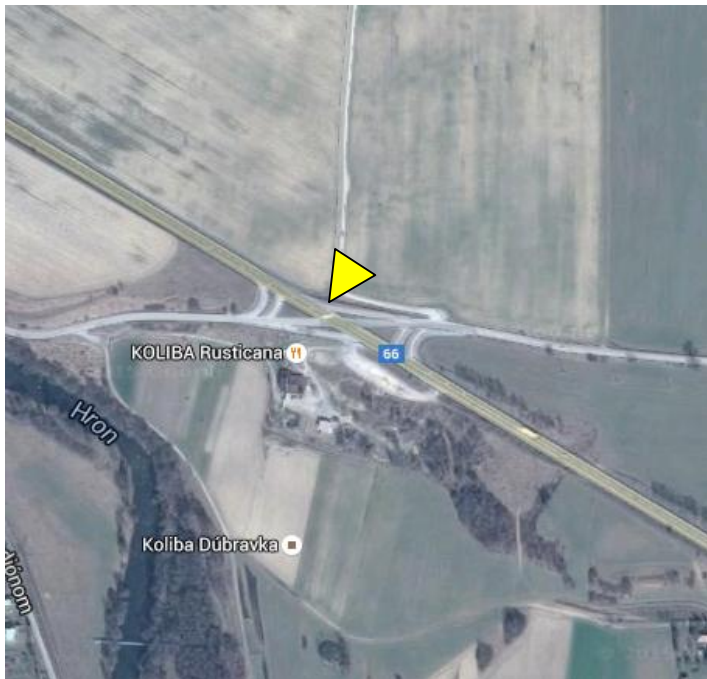
Situácia

Kritická nehodová lokalita na ceste I/66 v km 114,900 – 115,100

KNL sa nachádza v extraviláne obce Nemecká na ceste I/66. Ide o rovný úsek s križovatkou. Podľa celoštátneho sčítania dopravy v roku 2010 bola intenzita dopravy v tomto úseku 8983 vozidiel/24 h, z toho 18% ťažkých.

V uvedenej lokalite bolo za rok 2014 spolu 5 DN. Pri dopravných nehodách bolo šesť osôb ľahko zranených a jedna osoba ťažko zranená.

Príčiny DN: nedodržanie vzdialenosti, nesprávne odbočovanie, nesprávna jazda cez križovatku

Vykonané opatrenia

- Zrušenie priechodu pre chodcov na ceste I/66

- Z dôvodu zvýšenia bezpečnosti cestnej premávky bol zo strany Krajského riaditeľstva PZ, KDI B. Bystrica 17.3.2014 daný podnet na zrušenie priechodu pre chodcov (respektíve na riešenie zodpovedajúceho bezpečného priechodu pre chodcov) priamo na križovatke cesty I/66 s vedľajšou cestou III/06657. Priechod pre chodcov bol neskôr na základe určenia OÚ B. Bystrica OCD a PK v júli 2014 zrušený.
- Realizácia výstavby projektu „I/66 Predajná – križovatka nehodové miesto“

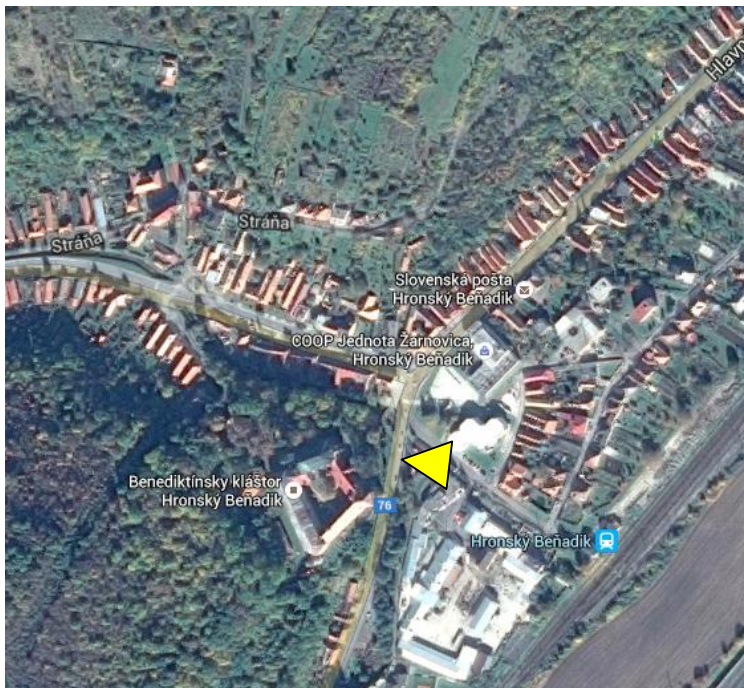
Situácia

Kritická nehodová lokalita na ceste I/76 v km 71,590 – 72,000

Úsek kritickej nehodovej lokality sa nachádza v intraviláne obce Hronský Beňadik. Úsek je v priamej a následne prechádza pravotočivým oblúkom, potom znovu prechádza do priamej. Stavebno – technický stav vozovky je vyhovujúci, smerové a rozhládové pomery sú taktiež vyhovujúce. Dopravné značenie je v dobrom stave. Podľa sčítania dopravy z roku 2010 bola intenzita v úseku 3755 vozidiel/24 hodín, z toho 15% ťažkých.

Za rok 2014 bolo v úseku spolu 6 DN. Pri dopravných nehodách boli dve osoby ľahko zranené a jedna osoba ťažko zranená.

Príčiny DN: nesprávny spôsob jazdy, najmä nedodržanie bezpečnej vzdialenosti za vozidlom pred križovatkou, pôsobenie zvierat, porušenie povinností účastníkov cestnej premávky, nesprávne predchádzanie

Vykonané opatrenia

- obnova vodorovného dopravného značenia a oprava zvislého DZ, v rámci údržby každoročne
- bežná údržba

- úsek je dostatočne prehľadný a dostatočne vyznačený v zmysle platných noriem a predpisov
- k dopravným nehodám došlo prevažne z dôvodu zlyhania ľudského faktora
- vzhľadom na uvedené nie je potrebné prijímať opatrenia

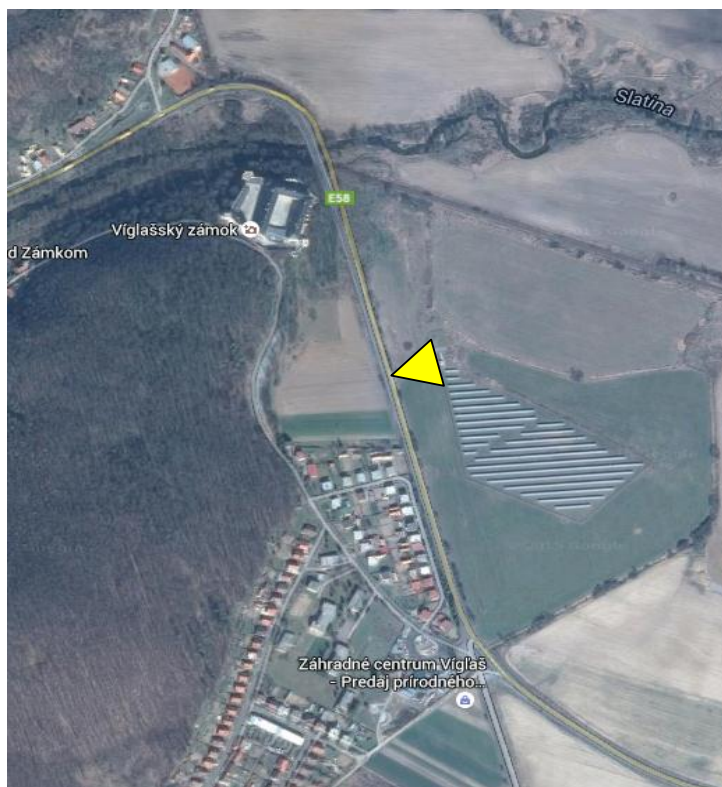
Situácia

Kritická nehodová lokalita na ceste I/50 v km 251,000 – 251,500

Kritická nehodová lokalita sa nachádza v extraviláne obce Viglaš. Uvedený úsek sa nachádza na ceste I/50 (medzinárodného významu), v priamej. Podľa celoštátneho sčítania dopravy v roku 2010 bola intenzita dopravy v tomto úseku 15258 vozidiel/24 h, z toho 23% ťažkých.

V roku 2014 bolo v predmetnom úseku spolu 6 dopravných nehôd. Pri dopravných nehodách boli dve osoby ťažko zranené a deväť osôb zranených ľahko.

Príčiny DN: nesprávna jazda cez križovatku, porušenie povinností vodiča, nesprávny spôsob jazdy, nedovolená rýchlosť

Vykonané opatrenia

- obnova vodorovného dopravného značenia a oprava zvislého DZ, v rámci údržby každoročne

- Obnova krytu vozovky na ceste I/50 v rámci projektu realizácie rýchlostnej cesty R2 (Zvolen, východ - Pstruša)
