SLOVENSKÁ SPRÁVA CIEST IVSC KOŠICE

**KRITICKÉ NEHODOVÉ LOKALITY
NA CESTÁCH I. TRIEDY
v roku 2014**

PODĽA UKAZOVATEĽA HHSNN

Kritická nehodová lokalita na ceste I/74 v km 55,300 – 55,300

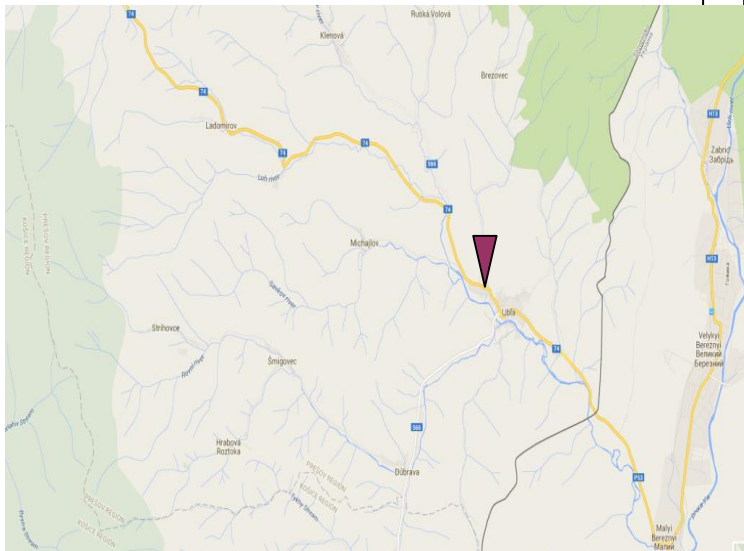
Situačná mapa

KNL sa nachádza v extraviláne v úseku Ladomírov - Ubl'a. Uvedený úsek cesty je v miernej ľavotočivej zákrute s miernym výškovým prevýšením. Vozovka je vo veľmi dobrom stave, posledná úprava sa realizovala na tomto úseku v roku 2012. Podľa celoštátneho sčítania dopravy v roku 2010 intenzita dopravy v úseku bola 1 521 vozidiel/24 hod., z toho 8 % ťažkých vozidiel.

V uvedenej lokalite boli za rok 2014 1 DN, pri ktorej boli 3 osoby usmrtené.

Príčiny DN: Nedodržanie pravidiel cestnej premávky, vysoká rýchlosť. Zlyhal ľudský faktor.

Navrhované opatrenia:

- Obnova VDZ.

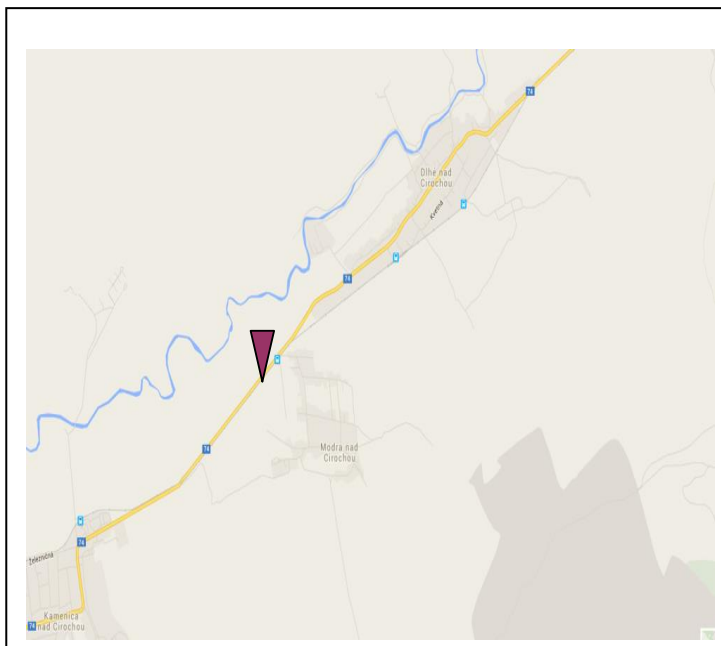
Situačná mapa

KNL sa nachádza v extraviláne obce Modrá nad Cirochou. Úsek nachádza v mieste križovania I/74 s cestou III/55818. Celý úsek pred a za križovatkou je v priamej, dostatočne prehľadný. Podľa celoštátneho sčítania dopravy v roku 2010 intenzita dopravy v úseku bola 4 049 vozidiel/24 hod., z toho 18 % ťažkých vozidiel.

V uvedenej lokalite bola za rok 2014 1 DN, pri ktorej bola 1 osoba usmrtená.

Príčiny DN: Nedodržanie pravidiel cestnej premávky, zrazený cyklista nedal prednosť v jazde automobilu idúcemu po hlavnej. U cyklistu bol zistený alkohol. Zlyhal ľudský faktor.

Navrhované opatrenia:

- Obnova VDZ.

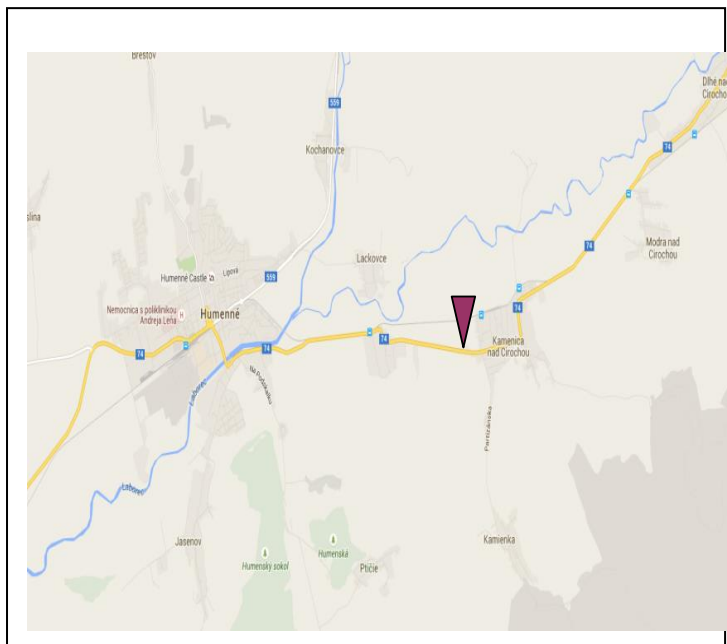
Situačná mapa

KNL sa nachádza v extraviláne pred obcou Kamenica nad Cirochou. Uvedený úsek cesty je v priamej bez výškových. Jednotlivé jazdné pruhy sú dostatočne široké. Podľa celoštátneho sčítania dopravy v roku 2010 intenzita dopravy v úseku bola 6 247 vozidiel/24 hod., z toho 12 % ťažkých vozidiel.

V uvedenej lokalite boli za rok 2014 1 DN, pri ktorej bola 1 osoba usmrtená.

Príčiny DN: Nedodržanie pravidiel cestnej premávky, zrazený chodec idúci po vozovke bez reflexných znakov pod vplyvom návykovej látky. Zlyhal ľudský faktor.

Navrhované opatrenia:

- Obnova VDZ.

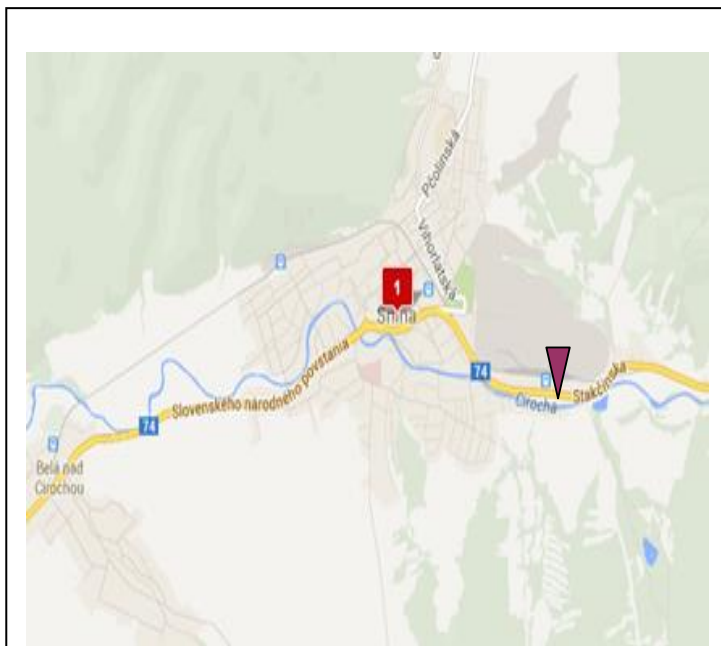
Situačná mapa

KNL sa nachádza v intraviláne mesta Snina na ul. Stakčinská. Popri ceste po ľavej strane sa nachádza firma BEKY a.s. Snina Úsek začína v mieste križovatky s miestnou komunikáciou a pokračuje ľavotočivou zákrutou v smere na obec Stakčín. Jednotlivé jazdné pruhy sú dostatočne široké. Podľa celoštátneho sčítania dopravy v roku 2010 intenzita dopravy v úseku bola 6 899 vozidiel/24 hod., z toho 14 % ťažkých vozidiel.

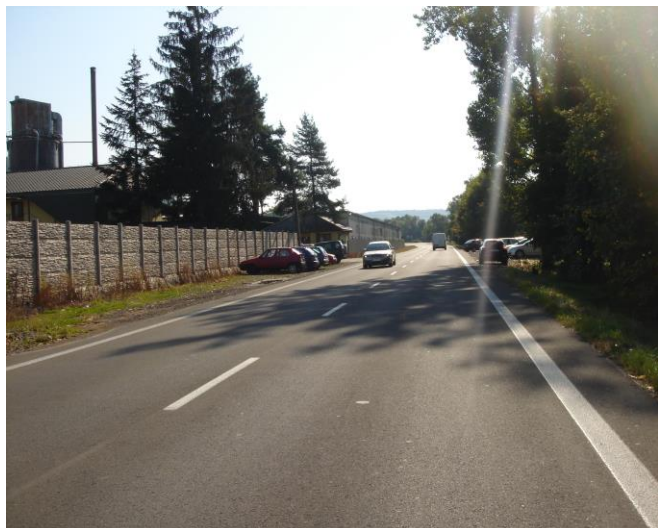
Začiatok úseku KNL v smere staničenia

Príčiny DN: Nedodržanie pravidiel cestnej premávky, neprimeraná rýchlosť. Zlyhal ľudský faktor. Vozovka úseku št.cesty je dostatočne široká (12 m) s dostatočným rozhľadom.

- Obnova VDZ.
