**KRITICKÉ NEHODOVÉ LOKALITY
NA CESTÁCH I. TRIEDY
v roku 2014**

PODĽA UKAZOVATEĽA HN

- **cesta I/68** v km 74,500 – 74,900 extravilán za obcou Veľký Šariš v priestore obojstrannej zastávky MHD s priechodom pre chodcov cez št. cestu I/68

Kritická nehodová lokalita na ceste I/18 v km 74,500 – 74,900

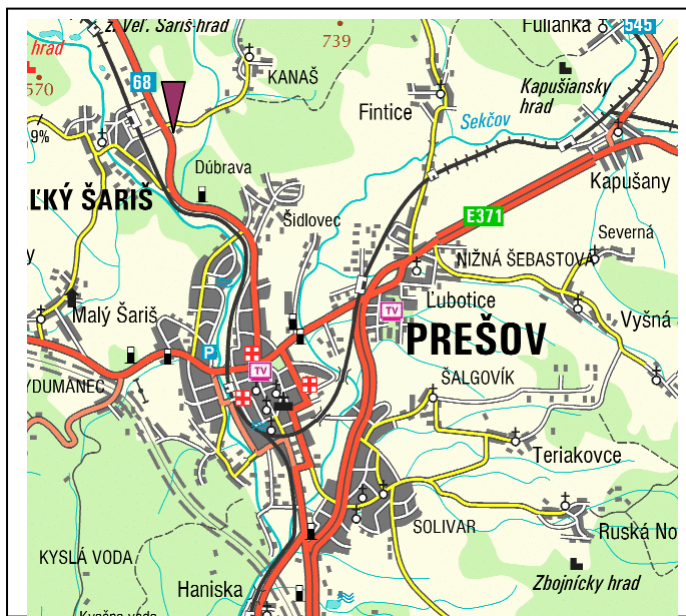
Situačná mapa

- kritická nehodová lokalita

KNL sa nachádza na ceste I/68 v extraviláne za mestom Veľký Šariš v ľavotočivom smerovom oblúku v priestore obojstrannej zastávky MHD s vyznačeným priechodom pre chodcov cez št. cestu. Intenzita dopravy RPDI/24 hod – 14 756, z toho ťažkých vozidiel je 16 %.

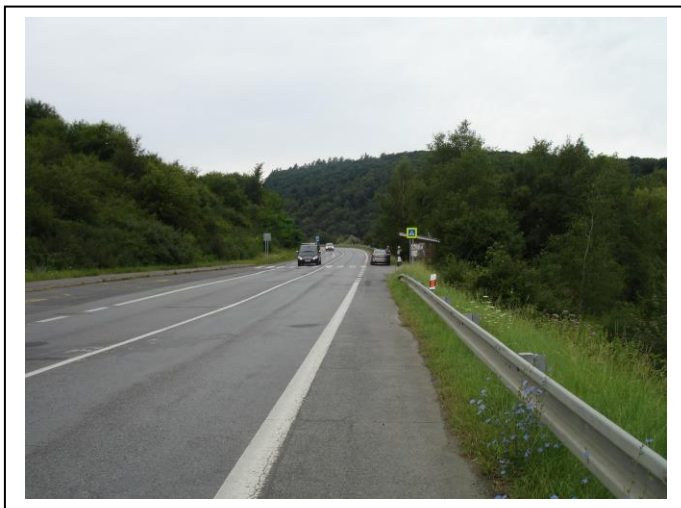
Začiatok KNL km 74,500

V uvedenej lokalite bolo v roku 2014 spolu 8 DN, pri ktorých boli 4 osoby ťažko zranené, a 11 osôb bolo zranených ľahko. Materiálne škody činili 15,7 tis. €.

Príčiny DN: Nedodržanie rýchlosti, bezpečnostného odstupu vozidiel a všeobecné nedodržanie pravidiel cestnej premávky a hlavne nadmerné zvýšenie intenzity motorových vozidiel v danom úseku. Nebezpečný priechod pre chodcov v extraviláne.

V rámci bežnej údržby - obnova VDZ a doplnenie nových ZDZ upozorňujúcich na nebezpečný úsek

Úsek cesty si nevyžaduje žiadne stavebné úpravy okrem možnej obnovy obrusnej vrstvy vozovky zdrsnujúcou úpravou.
