SLOVENSKÁ SPRÁVA CIEST IVSC KOŠICE

**KRITICKÉ NEHODOVÉ LOKALITY
NA CESTÁCH I. TRIEDY
v roku 2014**

PODĽA UKAZOVATEĽA HHSNN

Kritická nehodová lokalita na ceste I/50 v km 364,000 – 364,200

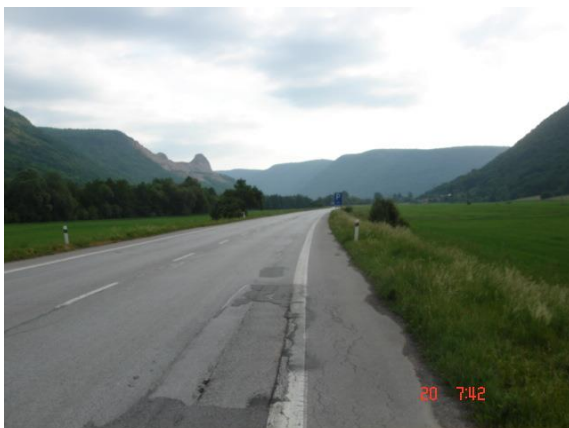
Začiatok úseku KNL v smere staničenia
v km 364,000

KNL sa nachádza v extraviláne za obcou Plešivec. Úsek je mierne pravotočivý v smere staničenia s prerušovanou stredovou čiarou. Podľa celoštátneho sčítania dopravy v roku 2010 intenzita dopravy v úseku bola 7 309 vozidiel/24 hod., z toho 25 % ťažkých vozidiel .

V uvedenej lokalite bolo za rok 2014 spolu 2 DN, pri ktorých boli 1 osoba usmrtená a 1 ľahko zranená. Ostatné sú materiálne škody 4,0 tis. €. Príčiny DN: Nedodržanie pravidiel cestnej premávky.

V úseku bezpečnosť negatívne ovplyvňuje rýchlosť vozidiel, ktorá je značne vysoká, čo spôsobuje kolízie hlavne pri predbiehaní vozidiel. Úsek sa doteraz nevykazoval ako KNL.

Nakoľko sa doteraz úsek nevykazoval ako KNL, nie je potrebné uvažovať so žiadnymi opatreniami. Obnova VDZ.

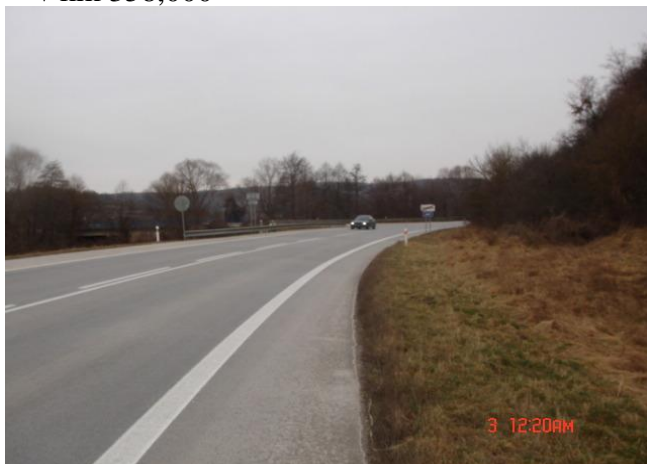
Začiatok úseku KNL v km
v km 358,000

KNL sa nachádza v extraviláne obce Bohúňovo, pri križovatke do obce Gemerská Hôrka. Úsek je mierne pravotočivý a v okolí križovatky dochádza ku kolíziám.

V uvedenej lokalite boli za rok 2014 boli 3 DN dopravná nehoda, pri ktorých bola 1 osoba usmrtená, 3 ťažko zranené osoby a 1 ľahko zranená, materiálne škody 40,0 tis EUR.

Príčina DN: Nedodržanie pravidiel cestnej premávky.

Navrhované opatrenia :častejšia kontrola dopravnou políciou. Obnova VDZ.
