**SLOVENSKÁ SPRÁVA CIEST  
IVSC BANSKÁ BYSTRICA**

**KRITICKÉ NEHODOVÉ LOKALITY  
NA CESTÁCH I. TRIEDY  
v roku 2015**

**PODĽA UKAZOVATEĽA HHSNN**

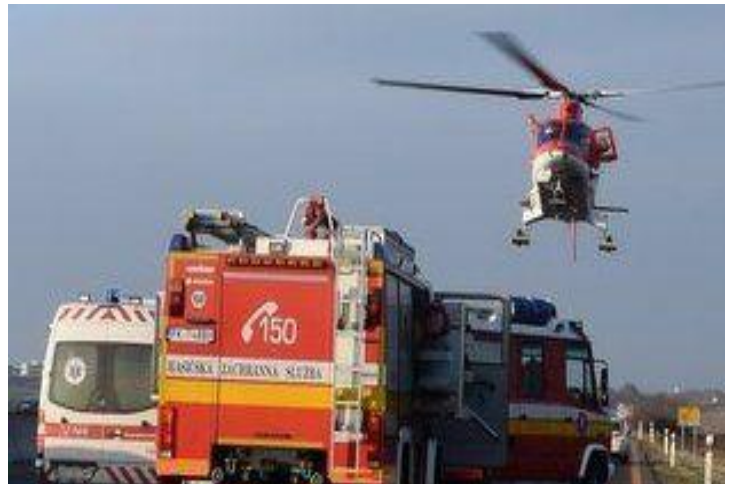
Tragická dopravná nehoda

Príčina tragickej DN: Nehoda sa stala v piatok 17.7.2015 krátko po 12. hodine na starej ceste medzi obcami Bzenica a okresným mestom Žarnovica. Podľa zistení sa vodič osobného auta Škoda Felicia Martin († 31) po prejení zákrutou s autom prevrátil mimo cestu. Na miesto prišiel aj záchranný vrtuľník, avšak vodiča sa už oživiť nepodarilo.

- príčinou DN bolo zlyhanie ľudského faktoru, úsek je dostatočne prehľadný
- zo strany príslušného dopravného inšpektorátu nebol daný podnet na úpravu dopravného značenia
- vzhľadom na uvedené, nie je potrebné prijímať opatrenia

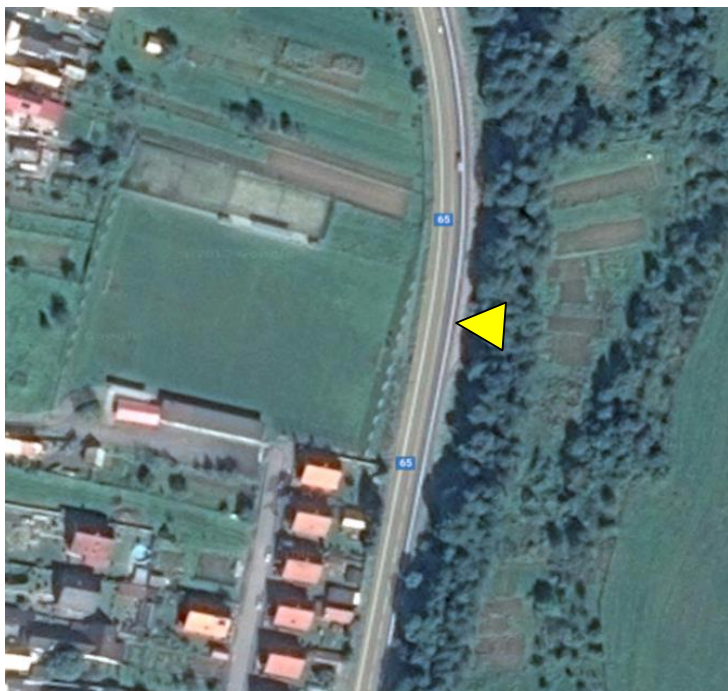
Kritická nehodová lokalita sa nachádza v priamom úseku pred pravotočivým oblúkom na ceste I/65 s pozdĺžnym sklonom v extraviláne obce Stará Kremnička. Dotknutý úsek je dostatočne vyznačený dopravným značením - vodorovným aj zvislým, povrch vozovky je kvalitný. Podľa posledného sčítania dopravy v roku 2015 bola intenzita v úseku 7 666 vozidiel/24 hodín, z toho 19% ťažkých.

V uvedenej lokalite sa stali za rok 2015 dve DN, pri ktorých bola jedna osoba usmrtená.

- nové dopravné gombíky v križovatke (v zákrute) do Starej Kremničky – osadené v termíne 06/2016 vo finančnom objeme 3750 € s DPH
- obnova vodorovného dopravného značenia a oprava zvislého DZ, v rámci údržby každoročne

- príčinou DN bolo zlyhanie ľudského faktora, úsek je dostatočne prehľadný
- zo strany príslušného dopravného inšpektorátu bol daný podnet na doplnenie dopravného zariadenia – dopravných gombíkov, ktoré boli následne osadené

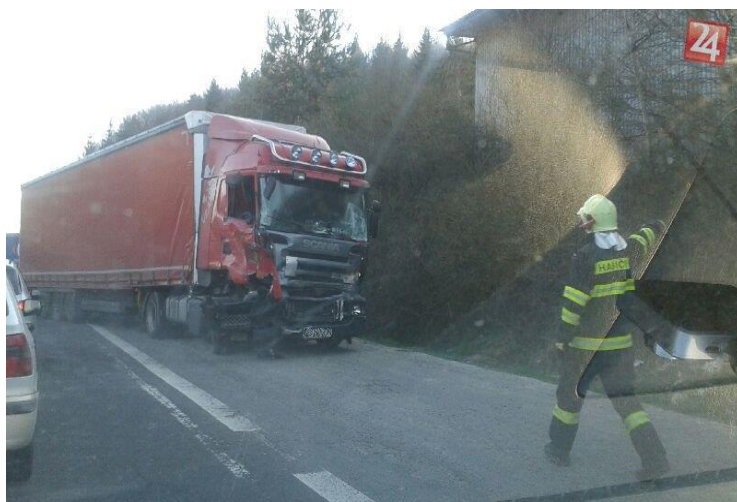
### Dopravná nehoda

Príčiny tragickej DN: V utorok 14.4.2015 krátko po 17.00 hod. na ceste I/65 pri Starej Kremničke úplne zablokovali jeden jazdný pruh dva kamióny. Poľský vodič ťahača značky Scania viedol súpravu v smere od Starej Kremničky na Kremnicu, kde nespozoroval smerové svetlo udávané súpravou jazdiacou pred ním, ktorého vodič odbočoval smerom doľava, pričom si so súpravou nadišiel smerom doprava, ktorého začal predchádzať pričom došlo k ich zrážke. Pri dopravnej nehode sa nikto nezranil a u kamionistov nebolo zistené ani požitie alkoholu.

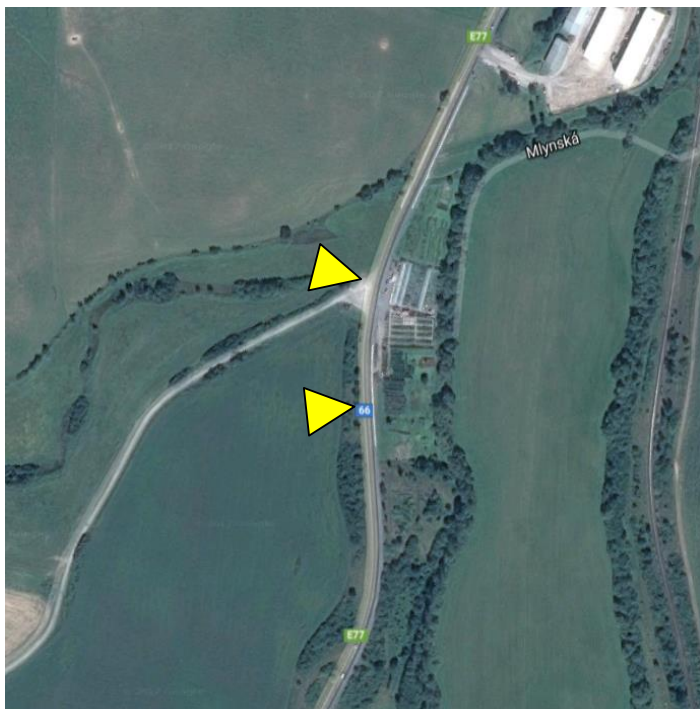
Kritická nehodová lokalita sa nachádza pred obcou Dobrá Niva v pravotočivom smerovom oblúku, v smere staničenia dvojpruhovej komunikácie cesty I/66 a pokračuje v priamom úseku. Predmetný úsek je prehľadný, povrch vozovky je kvalitný a je dostatočne vyznačený vodorovným aj zvislým dopravným značením.

V uvedenej lokalite sa za rok 2015 stali dve DN, pri ktorých boli dve osoby usmrtené, jedna osoba ťažko a jedna ľahko zranená.

- realizácia projektu TEN-T – komplexná rekonštrukcia cesty (oporné múry, rekonštrukcia mostných objektov, osadenie nových zvodidiel a pod.), realizácia v termíne máj – október 2015 v celkovom finančnom objeme 2 758. 000 € s DPH. Dĺžka rekonštruovaného úseku 2,443 km.
- obnova vodorovného dopravného značenia a oprava zvislého DZ, v rámci údržby každoročne

- úsek je prehľadný, dostatočne vyznačený vodorovným aj zvislým dopravným značením, povrch vozovky je kvalitný
- vzhľadom na uvedené, nie je potrebné prijímať opatrenia

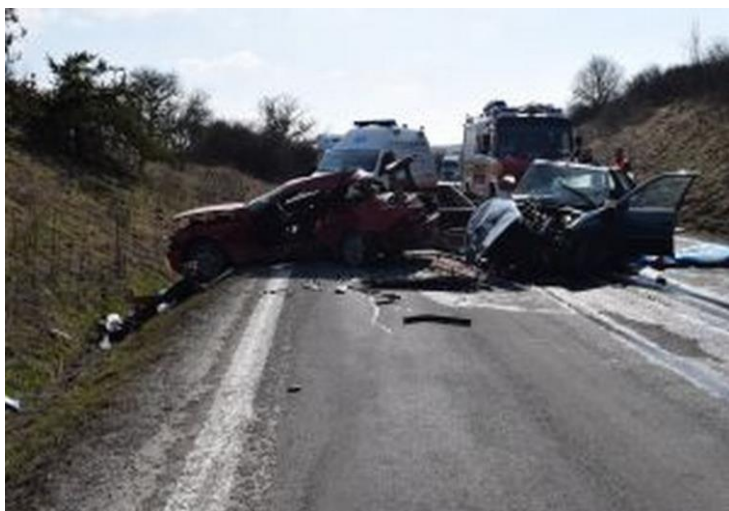
Tragická dopravná nehoda

Príčiny DN: K tragickej dopravnej nehode došlo 20. marca 2015 krátko pred poludním na ceste I/66 za obcou Dobrá Niva v smere na Krupinu. Z presne neznámych príčin sa tu zrazili dve autá (BMW 316 a Peugeot 405). Pri dopravnej nehode došlo k zraneniam 56-ročnej spolujazdkyne z vozidla Peugeot 405, ktorým žena na mieste podľahla. Zranili sa aj vodiči oboch vozidiel, títo boli so zraneniami prevezení do nemocnice. Peugeot šoféroval 68-ročný vodič z okresu Krupina, za volantom BMW sedel 26-ročný vodič z Levíc. Tragická bilancia nehody sa rozšírila následne popoludní, keď na následky zranení zomrel aj vodič BMW.

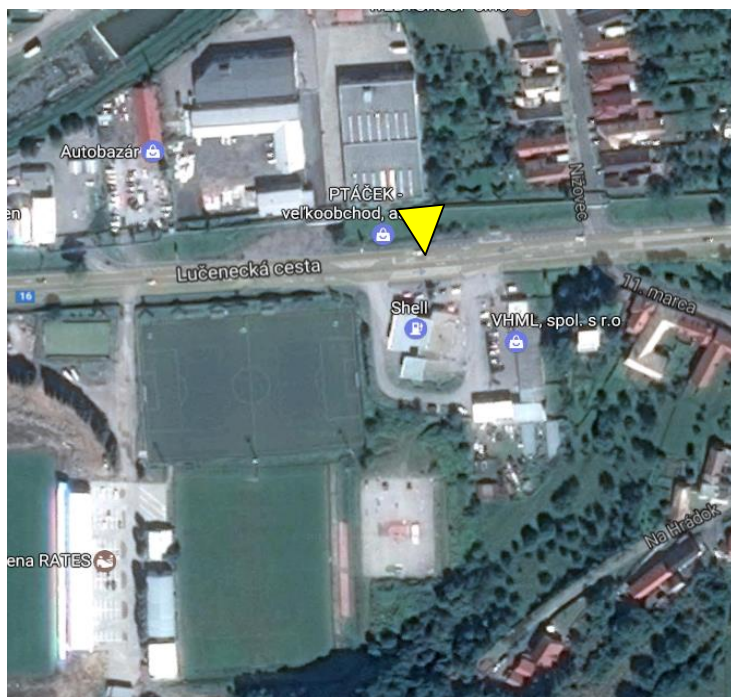
Kritická nehodová lokalita sa nachádza v priamom úseku cesty I/16 v intraviláne mesta Zvolen. Dotknutý úsek je dostatočne prehľadný, vyznačený dopravným značením - vodorovným aj zvislým, povrch vozovky je kvalitný. Podľa posledného sčítania dopravy v roku 2015 bola intenzita v úseku 20 260 vozidiel/24 hodín, z toho 17% ťažkých.

V uvedenej lokalite sa za rok 2015 stali dve DN, pri ktorých bola jedna osoba usmrtená a jedna osoba ľahko zranená.

- príčinou DN bolo zlyhanie ľudského faktoru, úsek je dostatočne prehľadný
- zo strany príslušného dopravného inšpektorátu nebol daný podnet na úpravu dopravného značenia
- vzhľadom na uvedené, nie je potrebné prijímať opatrenia

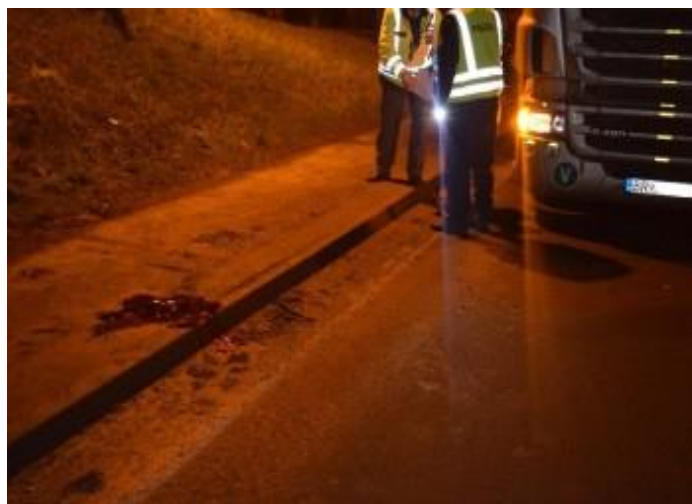
Tragická dopravná nehoda

Príčiny tragickej DN: V pondelok (12.1.2015) krátko po 17.00 hodine, sa na ceste I/50 (teraz I/16) stala dopravná nehoda na Lučeneckej ceste vo Zvolene. 49-ročnému vodičovi z Brezna, ktorý jazdil s nákladným motorovým vozidlom Scania s návesom, v smere jazdy od Lučence, vošla na neosvetlenom úseku cesty, pred vozidlo z ľavej strany, v tmavom oblečení bez reflexných prvkov, 64-ročná chodkyňa zo Zvolena. Chodkyňa utrpela zranenia, ktorým na mieste podľahla.

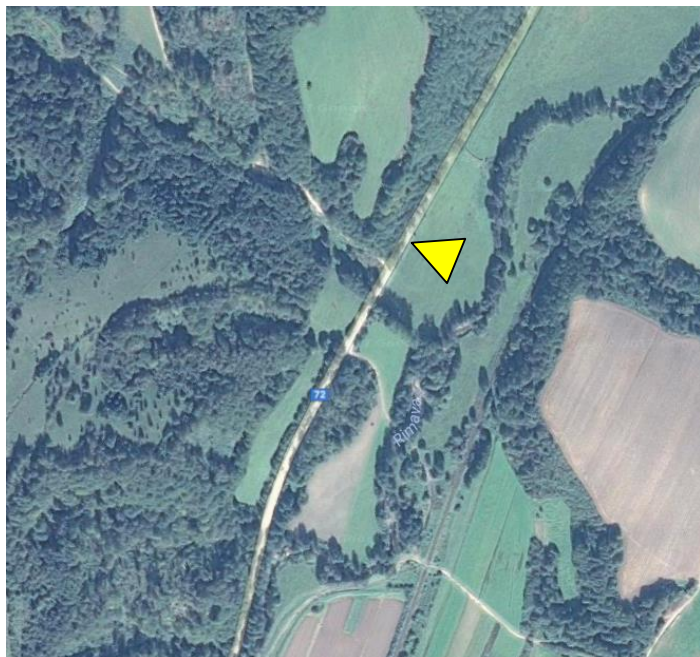
Kritická nehodová lokalita sa nachádza v priamom úseku, v extraviláne obce Rimavská Baňa, okres Rimavská Sobota na ceste I/72. Dotknutý úsek je prehľadný, vyznačený dopravným značením - vodorovným aj zvislým, povrch vozovky je dostatočne kvalitný. Podľa sčítania dopravy z roku 2015 bola intenzita v úseku 3197 vozidiel/24hodín, z toho 19% ťažkých.

V uvedenej lokalite sa stala za rok 2015 jedna DN, pri ktorej bola jedna osoba usmrtená, dve osoby sa zranili ťažko a jedna osoba bola zranená ľahko. Príčiny tragickej DN: V sobotu 6.6.2015 okolo 17.30 hod. sa na ceste I/72 v katastri obce Rimavská Baňa stala tragická dopravná nehoda. 29-ročný vodič OMV značky Opel Astra narazil do troch cyklistov, pričom jedna mladá cyklistka z Rimavských Zalužian podľahla zraneniam na mieste a ďalších dvoch cyklistov previezli do nemocnice. „Vodič osobného vozidla pravdepodobne neprispôobil rýchlosť jazdy svojim schopnostiam a vozidlom prešiel do protismeru a zrazil oproti idúcu cyklistku, 35-ročnú Janu. Následne zišiel s vozidlom mimo cestu kde sa prevrátil,“ povedala banskobystriická policajná hovorkyňa Faltániová.

- úsek je prehľadný, dostatočne vyznačený vodorovným aj zvislým dopravným značením, povrch vozovky je kvalitný, DN bola zavinená zlyhaním ľudského faktora
- zo strany príslušného dopravného inšpektorátu nebol daný podnet na úpravu dopravného značenia
- vzhľadom na uvedené, nie je potrebné prijímať opatrenia

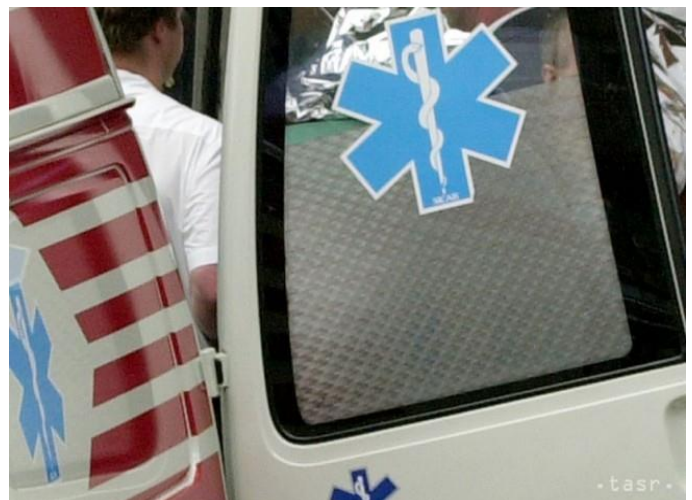
Tragická dopravná nehoda

Príčiny DN: Pri tragickej dopravnej nehode, ktorá sa stala v utorok 15. decembra okolo 17.30 hod. medzi obcami Včelince a Štrkovec v Rimavskosobotskom okrese, zahynul 31-ročný muž z Včelínec. Dvadsaťsedemročný vodič z Lenartoviec na rovnom úseku cesty, na suchej a zjazdnej vozovke neprispôobil rýchlosť jazdy na automobily Renault Clio svojim schopnostiam, vlastnostiam vozidla a situácii v cestnej premávke a pravou prednou časťou auta zachytil 31-ročného chodca z Včelínec, ktorý šiel po pravej krajnici. Chodec pri nehode utrpel rozsiahle zranenia, ktorým na mieste podľahol.

- úsek je prehľadný, dostatočne vyznačený vodorovným aj zvislým dopravným značením, povrch vozovky je kvalitný
- vzhľadom na uvedené, nie je potrebné prijímať opatrenia

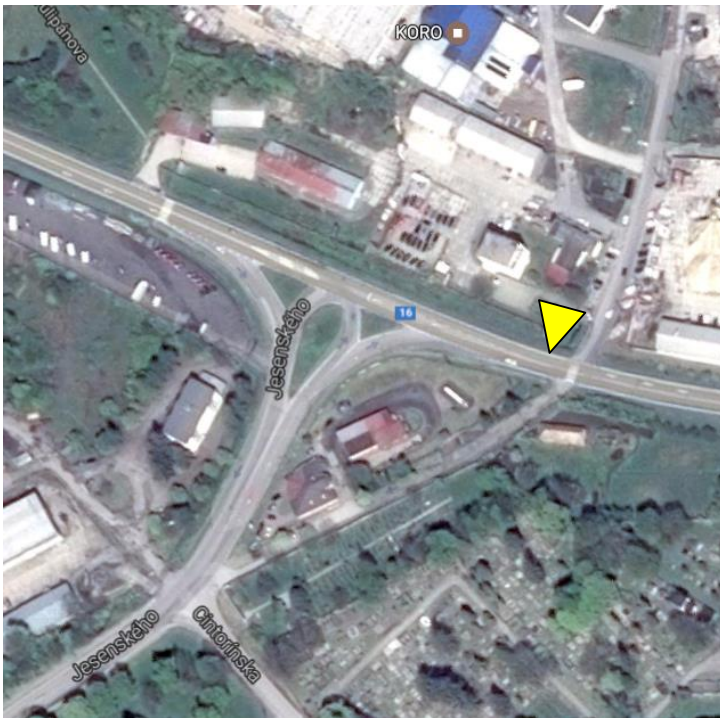
Nehodové miesto sa nachádza v intraviláne mesta Rimavská Sobota. Ide o rovný úsek cesty v miernom stúpaní, ktorý je dostatočne vyznačený vodorovným aj zvislým dopravným značením. Povrch vozovky cesty I/16 je kvalitný. Podľa posledného sčítania dopravy v roku 2015 je intenzita v úseku 7959 vozidiel/24 hodín, z toho 22% ťažkých.

V uvedenej lokalite sa za rok 2015 stala jedna DN, pri ktorej bola jedna osoba usmrtená.

- obnova vodorovného dopravného značenia a oprava zvislého DZ, v rámci údržby každoročne
- osadené merače rýchlosti v roku 2012

- úsek je prehľadný, dostatočne vyznačený vodorovným aj zvislým dopravným značením, povrch vozovky je kvalitný, DN bola zavinená zlyhaním ľudského faktora
- zo strany príslušného dopravného inšpektorátu nebol daný podnet na úpravu dopravného značenia
- vzhľadom na uvedené, nie je potrebné prijímať opatrenia

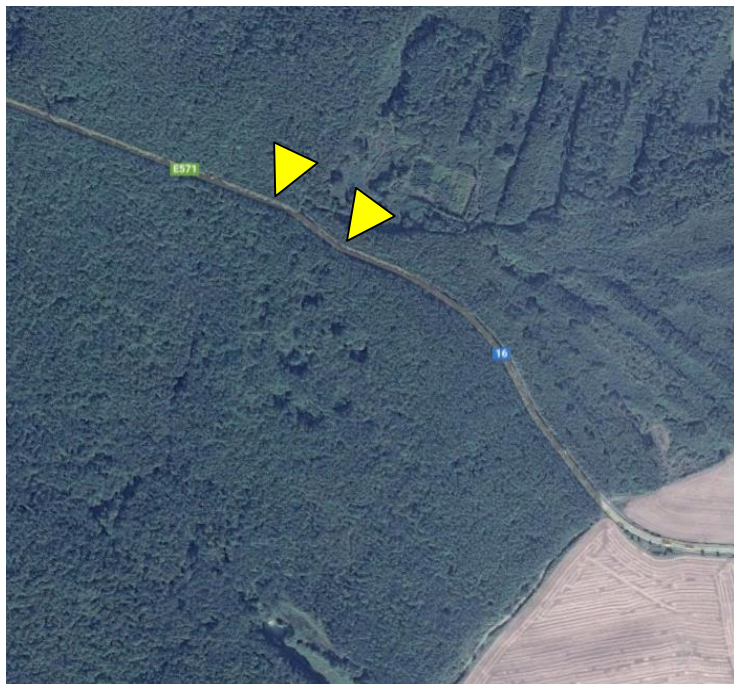
Ide o úsek v extraviláne obce Tomášovce pred obcou Bátka v Rimavskosobotskom okrese. Dotknutý úsek je dostatočne prehľadný, vyznačený dopravným značením - vodorovným aj zvislým, povrch vozovky je kvalitný. Podľa posledného sčítania dopravy v roku 2015 je intenzita v úseku 5277 vozidiel/24 hodín, z toho 29 % ťažkých.

V uvedenej lokalite sa stali za rok 2015 dve DN, pri ktorých bola jedna osoba usmrtená a dve osoby zranené ľahko.

- obnova vodorovného dopravného značenia a oprava zvislého DZ, v rámci údržby každoročne
- odstránenie drevín zasahujúcich do jazdného profilu vozovky na podnet príslušného cestného správneho orgánu za účelom zlepšenia rozhľadových pomerov v zákrutách – výrub realizovali Lesy SR v termíne marec – apríl 2016 cca 250 stromov bolo vyťatých, suma cca 3000 € bola vyčlenená za štiepkovanie konárov, kt. realizovala BB RSC a.s.

- úsek je prehľadný, dostatočne vyznačený vodorovným aj zvislým dopravným značením, povrch vozovky je kvalitný
- vzhľadom na uvedené, nie je potrebné prijímať opatrenia

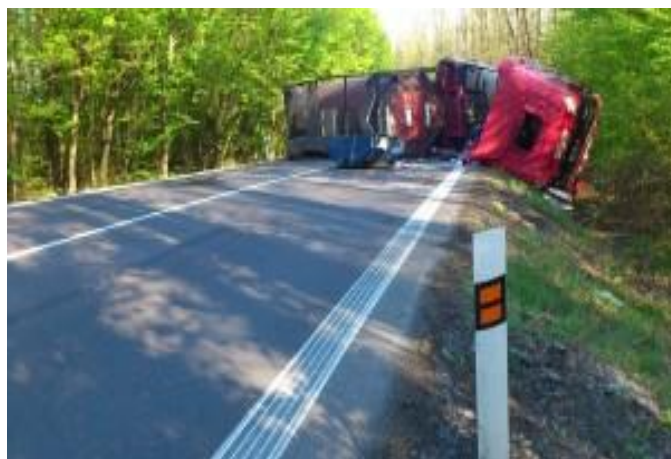
Tragická dopravná nehoda

Príčiny tragickej DN: 23.4.2015 sa medzi Baktou a Bátkou stala tragická dopravná nehoda. Na mieste sa zrazilo osobné auto značky Renault Megane s evidenčným číslom vozidla z okresu Skalica s kamiónom smerujúcim do Rimavskej Soboty. Zrážku neprežila vodička osobného auta. Kamión, ktorý viedol vodič z Maďarska skončil po zrážke na pravom boku a blokoval oba jazdné pruhy. Páťdesiatnička za volantom Renaultu Megane zraneniam podľahla na mieste. Vodičovi a spolujazdcovi kamiónu sa nič nestalo.

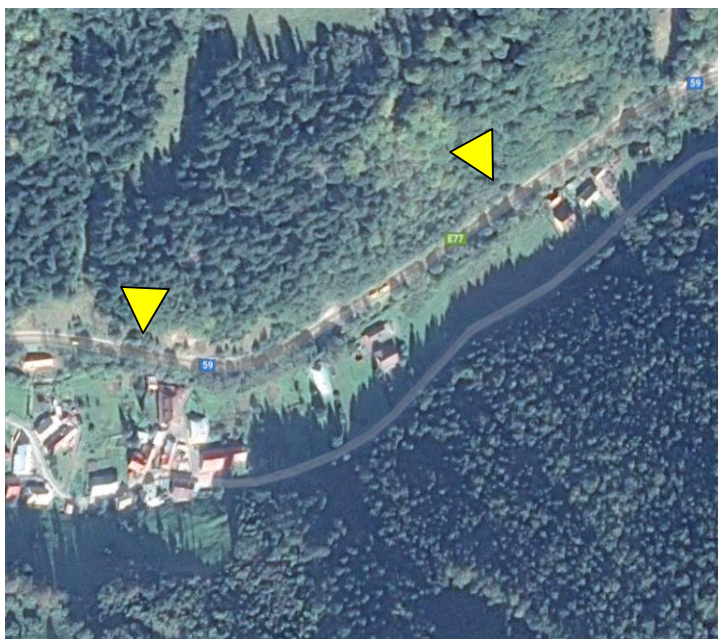
Úsek kritickej nehodovej lokality sa nachádza v extraviláne obce Motyčky. Úsek začína ľavotočivým oblúkom a následne pokračuje priamym úsekom s pozdĺžnym stúpaním. Stavebno – technický stav vozovky je vyhovujúci, smerové a rozhľadové pomery sú taktiež vyhovujúce. Dopravné značenie je v dobrom stave.

V uvedenej lokalite sa stali za rok 2015 dve dopravné nehody pri ktorých boli dve osoby usmrtené a jedna ťažko zranená.

- obnova vodorovného dopravného značenia a oprava zvislého DZ, každoročne
- osadenie dopravných značiek Z 3b (2x4 ks) v termíne 11/2015, ktoré stáli cca 1300 € s DPH

- k DN došlo zlyhaním ľudského faktora, úsek je dostatočne prehľadný
- zo strany príslušného dopravného inšpektorátu bol daný podnet na doplnenie dopravného značenia

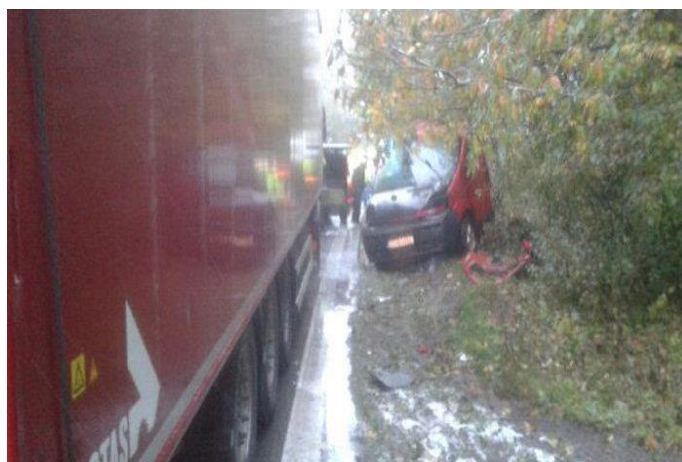
Tragická dopravná nehoda

Príčiny tragickej DN: 12.10.2015 skoro ráno, ešte za tmy, sa na banskobystrickej strane Horského priechodu Donovaly pri obci Motyčky stala tragická dopravná nehoda. Zrazil sa poľský kamión s dodávkou, ktorá viezla robotníkov z okresu Žarnovica. Nehoda sa stala na jednej z najrizikovejších zákrut. Poľský vodič išiel z Donoval smerom nadol na kamióne, oproti nemu sa rútila dodávka. „Zrazu spoza zákruty vyletelo auto, ktoré už bolo v šmyku a z boku do mňa narazilo," spresnil Poliak Klaudius. Následky nehody boli fatálne. V dodávke na mieste zahynuli dvaja muži, ďalšieho ťažko zraneného robotníka previezli do nemocnice.
