**SLOVENSKÁ SPRÁVA CIEST
IVSC ŽILINA**

**KRITICKÉ NEHODOVÉ LOKALITY
NA CESTÁCH I. TRIEDY
v roku 2015**

PODĽA UKAZOVATEĽA HHSNN

Kritická nehodová lokalita na ceste I/65D v km 6,240 – 6,240

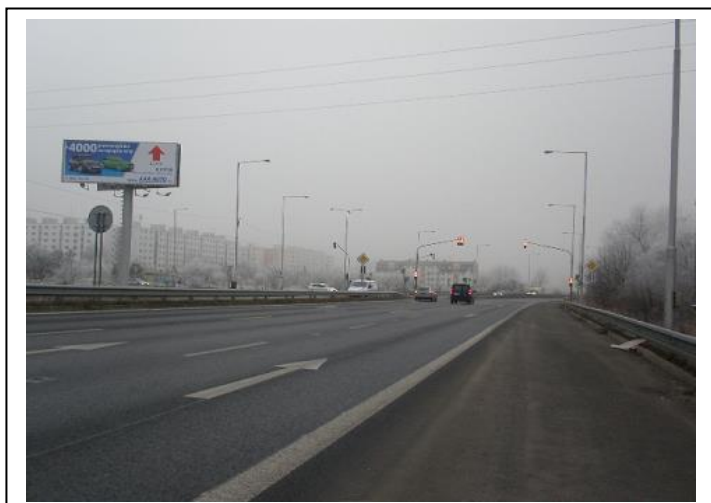
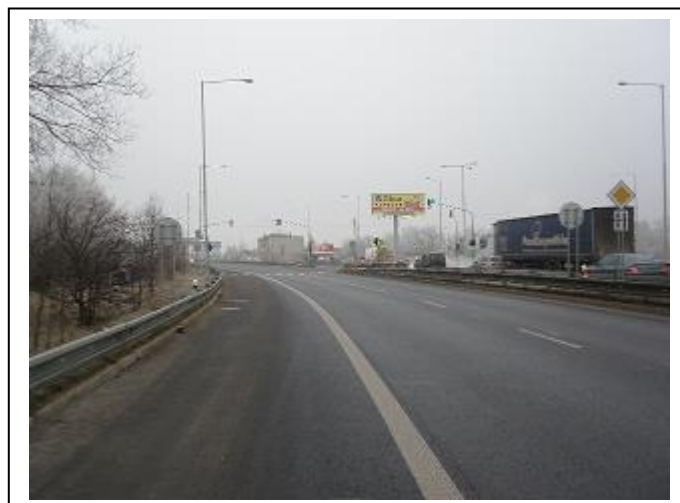
KNL sa nachádza v intraviláne mesta Martin.

Začiatok KNL je v križovatke štátnej cesty I/65D a ul. Zaturčianska. Koniec úseku KNL sa nachádza v križovatke štátnej cesty I/65D a ul. Zaturčianska. Intenzita dopravy je vysoká so značným podielom nákladnej ťažkej dopravy.

V uvedenej lokalite bolo za rok 2015 1 DN, pri ktorých boli 1 osoby smrteľne zranené, materiálové škody bez vyčíslenia.

Príčiny DN : Úsek cesty je dopravou vysoko frekventovaný ako aj s pohybom chodcov na prechodoch pre chodcov nakoľko na predmetnom úseku sa nachádza CSS kde dochádza k nedodržiavaniu povolenej rýchlosti a k porušovaniu pravidiel cestnej premávky.

- Úsek štátnej cesty I/65D prešiel v roku 2015 komplexnou opravou v rámci stavby SBO I/65D Obchvat, ktorá zahŕňala opravu povrchu vozovky, obnova ZDZ a VDZ.

- Na realizované práce v roku 2015 platí záruka 60 mesiacov

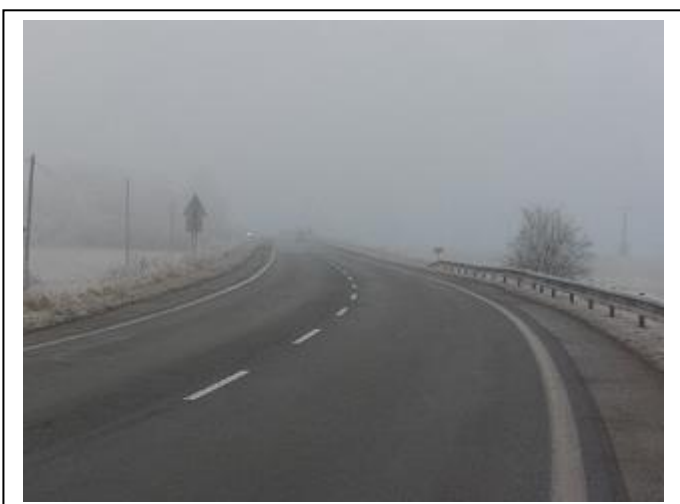
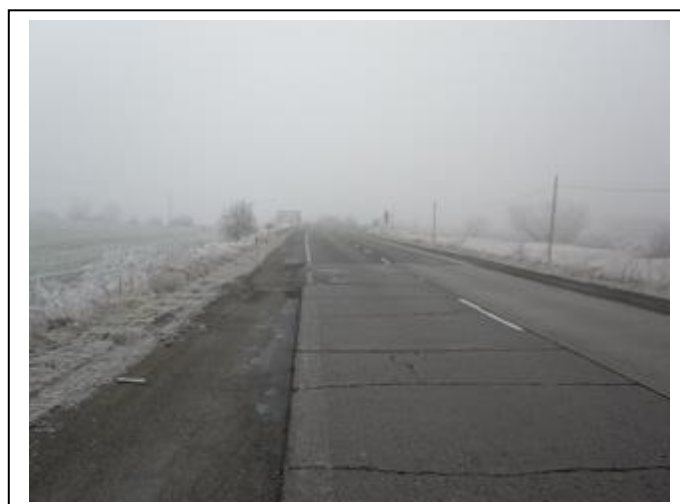
Kritická nehodová lokalita na ceste I/65 v km 125,0 - 125,020

KNL sa nachádza v extraviláne obce Karlová. Začiatok KNL je za križovatkou ciest I/65 a III/2139 (do obce Blatnica). Koniec KNL sa nachádza za križovatkou ciest I/65 a III/2139. Intenzita dopravy je vysoká so značným podielom nákladnej ťažkej dopravy

V uvedenej lokalite bolo za rok 2015 2 DN, pri ktorých boli 1 osoba smrteľne zranená, 1 osoba ťažko zranená, ostatné sú materiálové škody vo výške 74,0 tis. €.

Príčiny DN : Úsek cesty je dopravou vysoko frekventovaný a dochádza k porušovaniu pravidiel cestnej premávky.

- obnova VDZ

- Zahájený proces na rekonštrukciu úseku štátnej cesty I/65 betónka

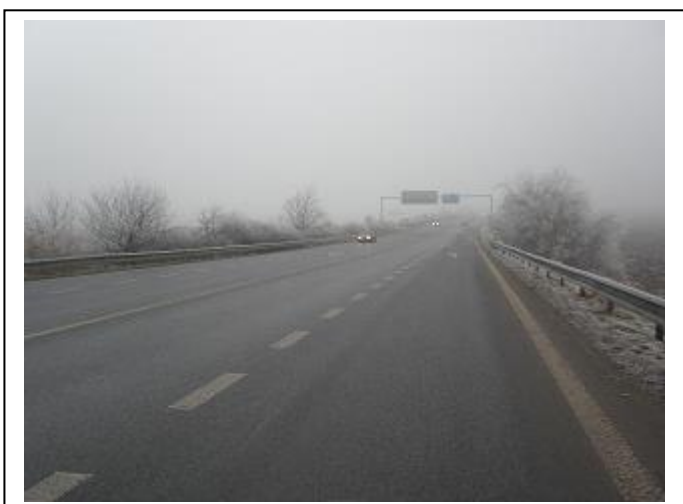
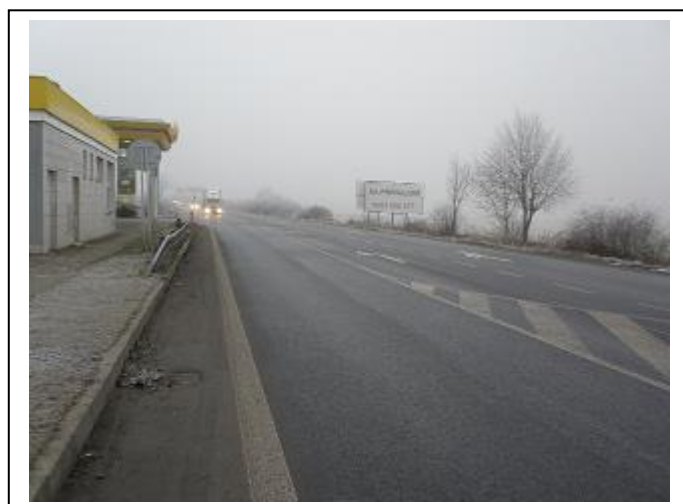
Kritická nehodová lokalita na ceste I/18 v km 482,200 – 482,300

KNL sa nachádza v extraviláne mesta Martin. Začiatok KNL je na štátnej ceste I/18 za MO 18 – 293 (miestna časť Košúty). Koniec úseku KNL sa nachádza pred ČSPH Slovnaft.

V uvedenej lokalite bolo za rok 2015 2 DN, pri ktorých boli 1 osoba smrteľne zranená a 1 osoba ťažko zranená, ostatné sú materiálové škody vo výške 3,1 tis. €.

Príčiny DN : Úsek cesty je dopravou vysoko frekventovaný, kde dochádza k nedodržiavaniu povolenej rýchlosti a k porušovaniu pravidiel cestnej premávky.

- obnova povrchu vozovky ako aj VDZ v rámci výstavby diaľnice D1

- Na realizované práce v roku 2015 platí záruka 60 mesiacov
