**SLOVENSKÁ SPRÁVA CIEST IVSC KOŠICE**

**KRITICKÉ NEHODOVÉ LOKALITY  
NA CESTÁCH I. TRIEDY  
v roku 2015**

**PODĽA UKAZOVATEĽA HHSNN**

# PRACOVISKO: PREŠOV

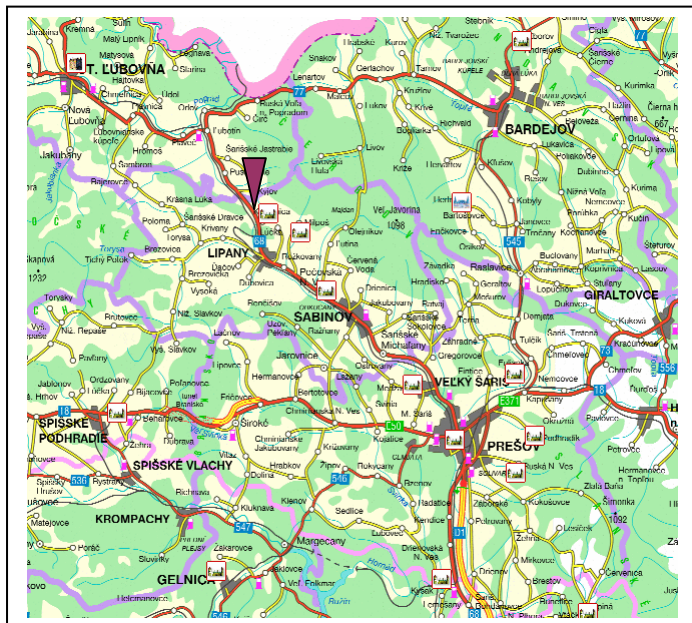
### Situačná mapa

- kritická nehodová lokalita

KNL sa nachádza na ceste I/68 v extraviláne horského masívu Pusté Pole pri vjazde a výjazde na parkovisko vľavo. Podľa celoštátneho sčítania dopravy v roku 2015 intenzita dopravy v úseku bola 5058 vozidiel/24 hod., z toho 13% ťažkých vozidiel.

V uvedenej lokalite bola v roku 2015 1 DN, pri ktorej bola 1 osoba usmrtená, ostatné sú materiálne škody vo výške 7,0 tis. €.

Príčiny DN: nedodržanie povolenej rýchlosti, nebezpečné predchádzanie, nedisciplinovanosť všetkých účastníkov cestnej premávky hlavne za nepriaznivého počasia. Nedostatočné smerové, výškové a šírkové usporiadanie vozovky.

Rekonštrukcia uvedeného úseku cesty

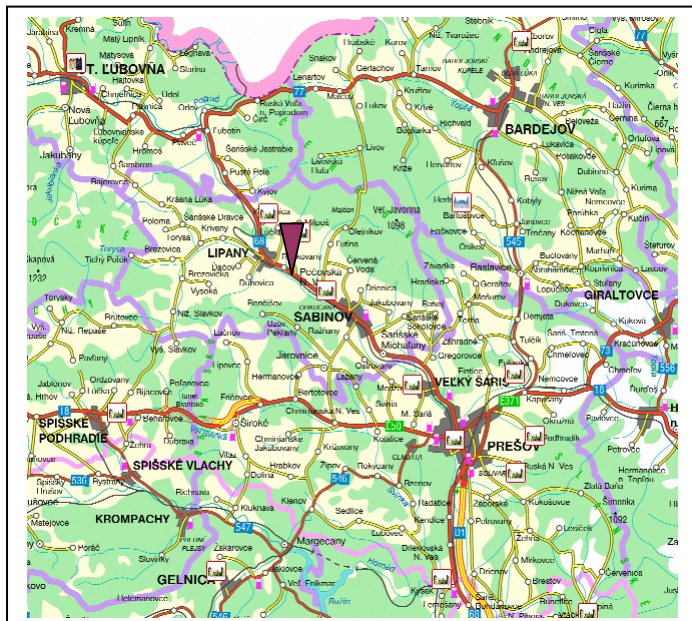
### Situačná mapa

- kritická nehodová lokalita

KNL sa nachádza na ceste I/68 na rozhraní intravilánu a extravilánu obce Červenica pri Sabinove v blízkosti vjazdu a výjazdu na čerpaciu stanicu. Podľa celoštátneho sčítania dopravy v roku 2015 intenzita dopravy v úseku bola 8494 vozidiel/24 hod., z toho 13 % ťažkých vozidiel.

V uvedenej lokalite boli v roku 2015 2 DN, pri ktorých bola 1 osoba usmrtená a 1 osoba bola zranená ľahko, ostatné sú materiálne škody vo výške 10,5 tis. €.

Príčiny DN: Nadmerne zvýšená intenzita dopravy hlavne v špičkových hodinách nedodržanie povolenej rýchlosti, nebezpečné predchádzanie, nedisciplinovanosť všetkých účastníkov cestnej premávky.

Rekonštrukcia uvedeného úseku vozovky

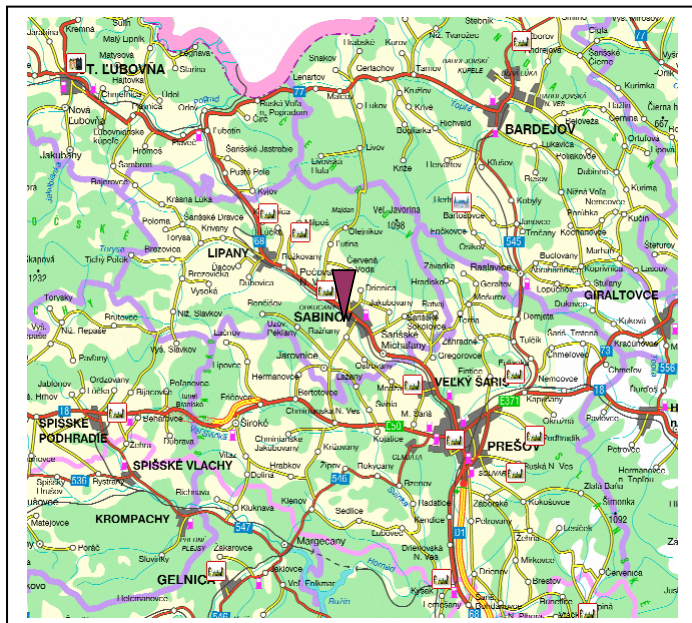
### Situačná mapa

▼ - kritická nehodová lokalita

KNL sa nachádza na ceste I/68 v intraviláne mesta Sabinov na dvojpruhovej jednosmernej ceste 160 m pred vyústením cesty III/5439 Ražňany vpravo. Podľa celoštátneho sčítania dopravy v roku 2015 intenzita dopravy v úseku bola 11 904 vozidiel/24 hod., z toho 12% ťažkých vozidiel.

V uvedenej lokalite boli v roku 2015 4 DN, pri ktorých bola 1 osoba usmrtená a 5 osôb bolo zranených ľahko, ostatné sú materiálne škody vo výške 7,4 tis. €.

Príčiny DN: Nadmerne zvýšená intenzita dopravy hlavne v špičkových hodinách, nedodržanie rýchlosti nebezpečné predchádzanie, nedisciplinovanosť všetkých účastníkov cestnej premávky.

Vylúčenie nadmernej ťažkej dopravy z centra mesta Sabinov

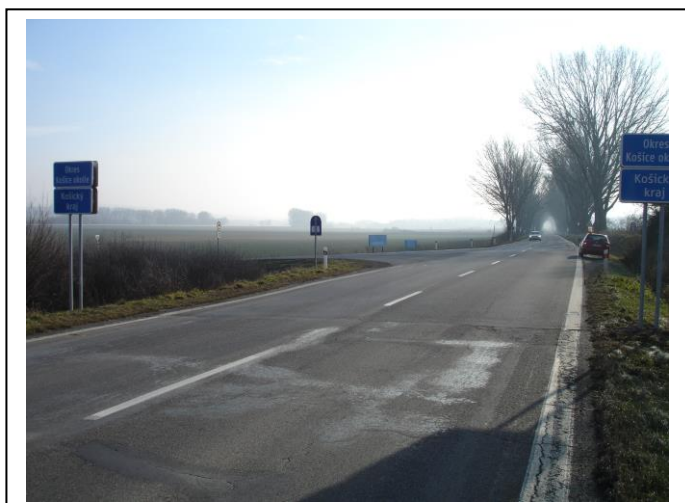
Začiatok KNL km 102,040

KNL sa nachádza na ceste I/68 Prešov a Košice pri vyústení cesty III/0689 Ploské vľavo.

V uvedenej lokalite bola v roku 2015 1 DN, pri ktorej bola 1 osoba usmrtená, ostatné sú materiálne škody vo výške 0,4 tis. €.

Príčiny DN: Nedodržanie rýchlosti, nedisciplinovanosť všetkých účastníkov cestnej premávky, strata drsnosti obrusnej vrstvy vozovky, nedostatočné smerové a šírkové usporiadanie.

Obnova živičného krytu vozovky

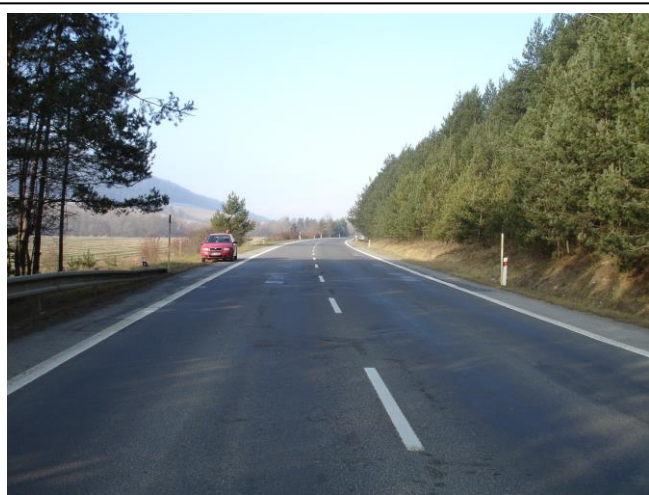
Začiatok KNL km 671,600

KNL sa nachádza na ceste I/18 medzi obcami Bertotovce a Chminianska Nová Ves, 600 m za mostom č. 18 – 437.

V uvedenej lokalite bola v roku 2015 1 DN, pri ktorej bola 1 osoba usmrtená, ostatné sú materiálne škody vo výške 8,0 tis. €.

Príčiny DN: Nadmerne zvýšená intenzita dopravy hlavne v špičkových hodinách, nedodržanie rýchlosti, nebezpečné predchádzanie, nedisciplinovanosť všetkých účastníkov cestnej premávky.

Obnova obrusnej vrstvy vozovky
