**SLOVENSKÁ SPRÁVA CIEST
IVSC ŽILINA**

**KRITICKÉ NEHODOVÉ LOKALITY
NA CESTÁCH I. TRIEDY
v roku 2015**

Pracovisko : Prievidza

Kritická nehodová lokalita na ceste I/64 km 151,000 Pravenec- extravilán

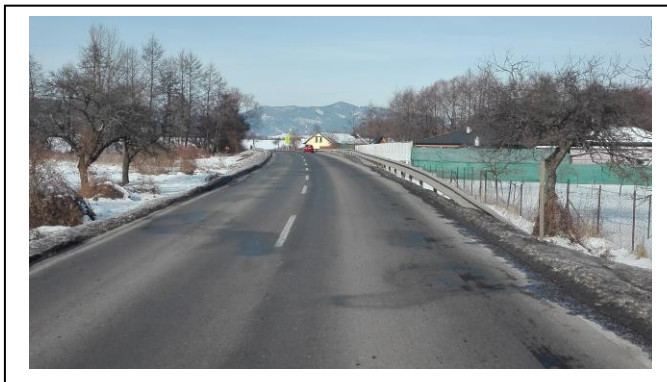
km 151,000 (pohľad v smere staničenia)

KNL sa nachádza v extraviláne obce Pravenec v blízkosti MO 064-078 ponad vodný tok Nitra v úseku medzi kr. s miestnymi komunikáciami do obce Pravenec. Cesta je vedená v priamom úseku s vyhovujúcimi rozľadovými pomermi, rýchlosť v úseku nie je obmedzená dopravným značením.

Vozovka: rozpad povrchu vozovky, sieťové trhliny
Podľa celoštátneho sčítania dopravy v roku 2015 intenzita dopravy v úseku bola 10 027 vozidiel/24 hod., z toho 1495 nákladných vozidiel.

Príčiny DN: Nevenovanie sa plne vedeniu vozidla a nesledovanie situácie v cestnej premávke.

V rámci údržby realizácia opráv lokálnych závad vozovky, osadenie záchytného bezpečnostného zariadenia

navrhované opatrenia v súčasnosti nie sú

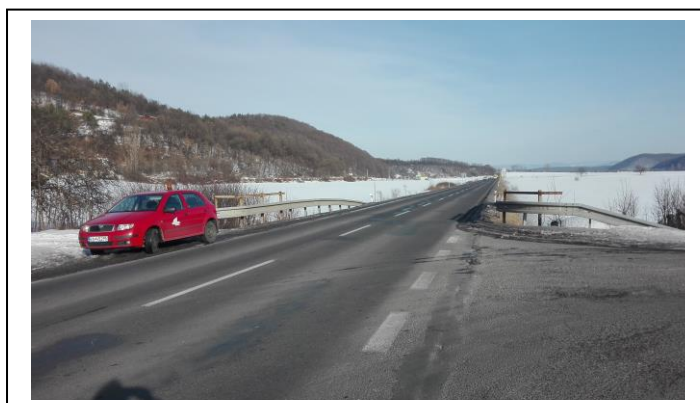
km 159,000 (pohľad v smere staničenia)

KNL sa nachádza v extraviláne obce Nitrica na trase Horné Vestenice- Nováky v úseku medzi križ. s cestou III/1771 do obce Nitrica. Cesta je vedená v priamom úseku s vyhovujúcimi rozhládovými pomermi, rýchlosť v úseku nie je obmedzená dopravným značením, v úseku sú osadené ZDZ B29a- zákaz predchádzania. Vozovka: sieťové trhliny, mrazové trhliny, otváranie pracovného spoja. Podľa celoštátneho sčítania dopravy v roku 2015 intenzita dopravy v úseku bola 8 634 vozidiel/24 hod., z toho 1824 nákladných vozidiel.

Príčiny DN: Nedodržanie pravidiel cestnej premávky, nevenovanie sa vedeniu vozidla, nesprávny spôsob jazdy, jazda po nesprávnej strane

V rámci údržby realizácia opráv lokálnych závad vozovky, VDZ

navrhované opatrenia v súčasnosti nie sú
