SLOVENSKÁ SPRÁVA CIEST IVSC KOŠICE

**KRITICKÉ NEHODOVÉ LOKALITY
NA CESTÁCH I. TRIEDY
v roku 2015**

PODĽA UKAZOVATEĽA HHSNN

Materiál predkladá : SSC IVSC Košice – pracovisko Trebišov

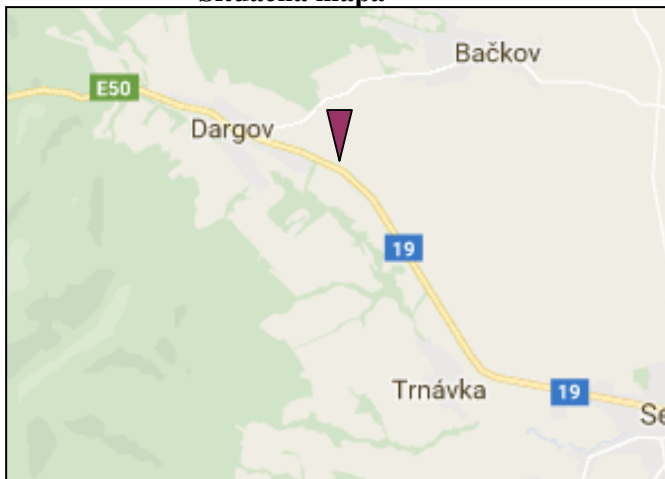
Situačná mapa

Kritická nehodová lokalita na ceste I/50 v km 476,000-476,500

(Kritické nehodové miesto je v km 476,250)

▼ - kritická nehodová lokalita

KNL sa nachádza v rovinnom úseku v miernej pravotočivej zákrute za obcou Dargov v extraviláne . V oblúku v km 476,250 (vľavo) sa pripája na cestu I/50 (I/19) účelová komunikácia k telekomunikačnému vykryvaču. Cestné teleso je v násype so živičným krytom opraveným v roku 2013. Podľa celoštátneho sčítania dopravy v roku 2015 intenzita dopravy v úseku bola 7237 vozidiel/24 hod., z toho 18% ťažkých vozidiel.

V uvedenej lokalite boli za rok 2015 spolu 3 DN, pri ktorých bola 1 osoba usmrtená, 1 osoba ťažko zranená a 2 osoby ľahko zranené. Materiálne škody sú vo výške 26,5tis. €.

Príčiny DN: Čelná zrážka vozidiel, nedostatočné venovanie sa riadeniu vozidla a prejedenie vozidla do protismeru cez plnú čiaru v oblúku.

- Výrub kríkov vo vnútornej strane oblúka zákruty.

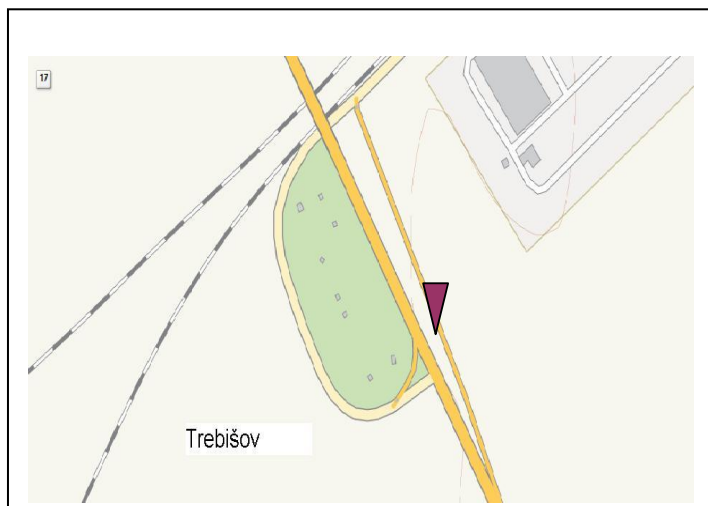
Situačná mapa

Kritická nehodová lokalita na ceste I/79 v km 32,000 – 32,000 (V skutočnosti kritické nehodové miesto je v km 31,678)

KNL sa nachádza v extraviláne, obchvat mesta Trebišov. Úsek je v križovatke cesty I79 a ramena cesty – výjazd z mesta na cestu I/79. Podľa celoštátneho sčítania dopravy v roku 2015 intenzita dopravy v úseku bola 6 247 vozidiel/24 hod., z toho 23,5 % ťažkých vozidiel.

V uvedenej lokalite bola za rok 2015 1 DN, pri ktorej boli 2 osoby usmrtené, materiálne škody sú 2,1 tis. €. Príčinou DN: Nedodržanie základných povinností vodiča, nesprávne odbočovanie a nevenovanie pozornosti vedeniu motorového vozidla. Úsek sa doteraz nevykazoval ako KNL.

▼ - kritická nehodová lokalita

- Osadené ZDZ B31a 70 km/h v oboch smeroch. Na výjazde na cestu I/79 z ramena cesty I/79 osadené DZ P2 + V5c

Nakoľko sa doteraz úsek nevykazoval ako KNL, nie je potrebné uvažovať so žiadnymi opatreniami. Úsek cesty nevykazuje žiadne závady v stavebno-technickom stave.

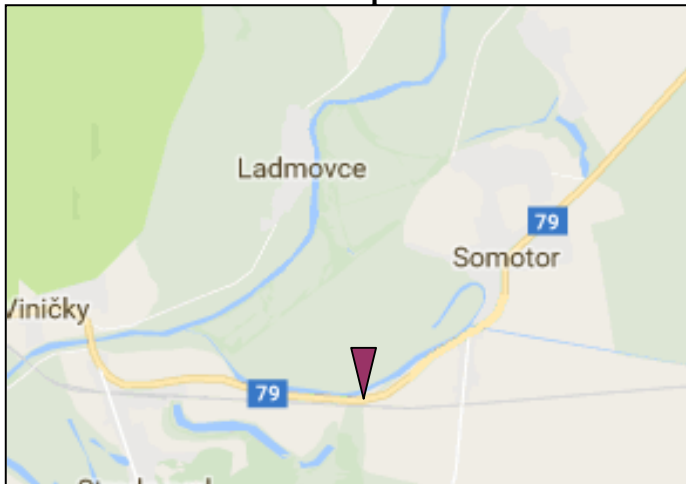
Situačná mapa

Kritická nehodová lokalita na ceste I/79 v km 67,680-67,680

(Kritické nehodové miesto je v km 67,680)

- kritická nehodová lokalita

KNL sa nachádza v rovinatom úseku v miernej pravotočivej zákrute pred obcou Somotor v extraviláne. V oblúku v km 67,680 (vľavo) sa pripája na cestu I/79 účelová komunikácia k čističke odpadových vôd. Podľa celoštátneho sčítania dopravy v roku 2015 intenzita dopravy v úseku bola 2509 vozidiel/24 hod., z toho 17% ťažkých vozidiel.

V uvedenej lokalite bola za rok 2015 spolu 1 DN, pri ktorej bola 1 osoba usmrtená. Materiálne škody sú vo výške 6,4tis. €.

Príčiny DN: Zídenie z cesty a náraz do bet. stĺpa, nedostatočné venovanie sa riadeniu vozidla ako aj požitie alkoholických nápojov pred jazdou.

- Nie sú potrebné žiadne opatrenia vzhľadom na náhodilú dopr. nehodu v predmetnom úseku cesty.

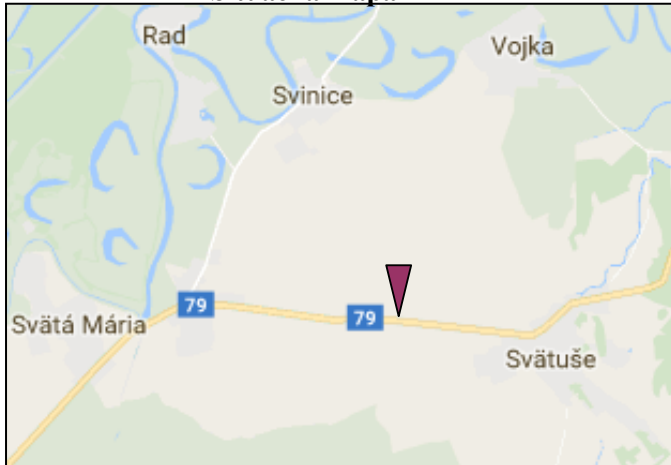
Situačná mapa

Kritická nehodová lokalita na ceste I/79 v km 76,500-76,500

(Kritické nehodové miesto je v km 76,500)

- KNL

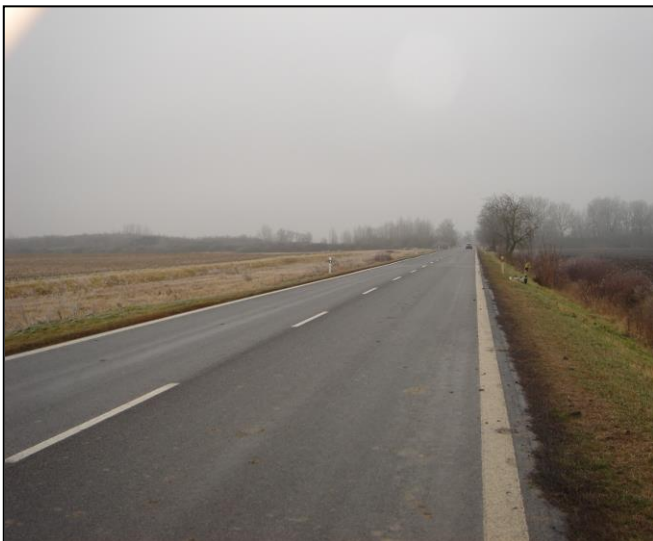
Začiatok úseku KNL v smere staničenia

KNL sa nachádza v rovinatom úseku v extraviláne pred obcou Svätuše v km 82,150. Cestné teleso je v násype so živičným krytom opraveným v roku 2013. Podľa celoštátneho sčítania dopravy v roku 2015 intenzita dopravy v úseku bola 2599 vozidiel/24 hod., z toho 17% ťažkých vozidiel.

Príčiny DN: Zrazenie opitého neoznačeného chodca idúceho v noci po krajnici.

- Nie sú potrebné žiadne opatrenia, vzhľadom na náhodilú dopr. nehodu v predmetnom úseku.
