**SLOVENSKÁ SPRÁVA CIEST IVSC KOŠICE**

**KRITICKÉ NEHODOVÉ LOKALITY  
NA CESTÁCH I. TRIEDY  
v roku 2015**

**PODĽA UKAZOVATEĽA HHSNN**

# PRACOVISKO: VRANOV NAD TOPLŤOU

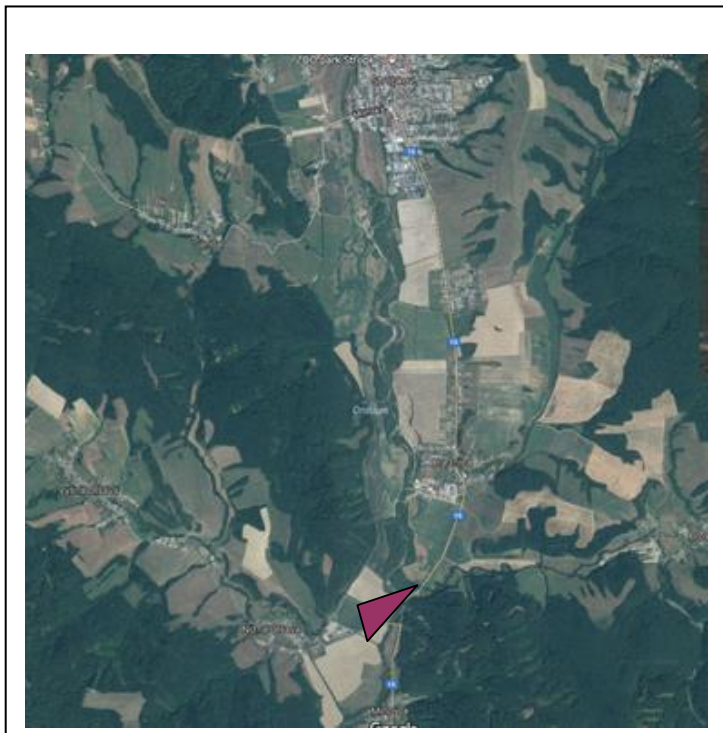
### Situačná mapa

Kritické nehodové miesto sa nachádza v extraviláne medzi obcami Miňovce - Breznica. Jedná sa o priamy úsek s miernou ľavotočivou zákrutou.

- kritická nehodová lokalita

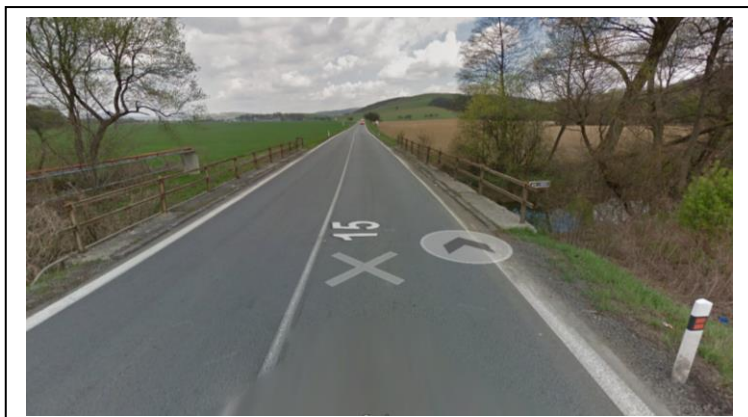
začiatok úseku KNL

Stav povrchu cesty a stav dopravného značenia bez nedostatkov. Kvalita povrchu vozovky dobrá. V úseku je obojstranne povolená rýchlosť 90 km/h.

- zvýšený počet kontrol na predmetnom úseku so zameraním na dodržiavanie § 15 a 16 Zákona 8/2009 Z.z

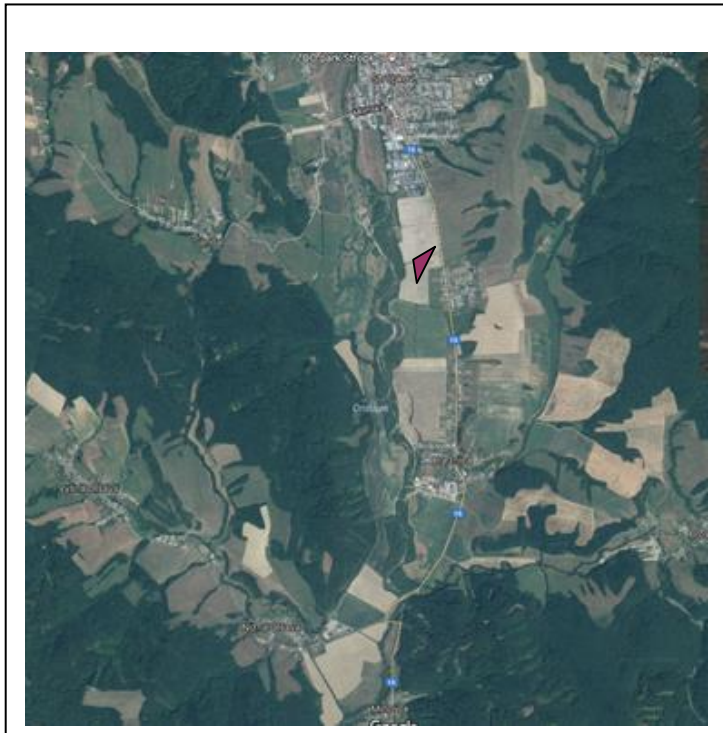
### Situačná mapa

Nehodové miesto sa nachádza medzi mestskou časťou Stropkov Sitníky a mestom Stropkov. Jedná sa o priamy úsek.

- kritická nehodová lokalita

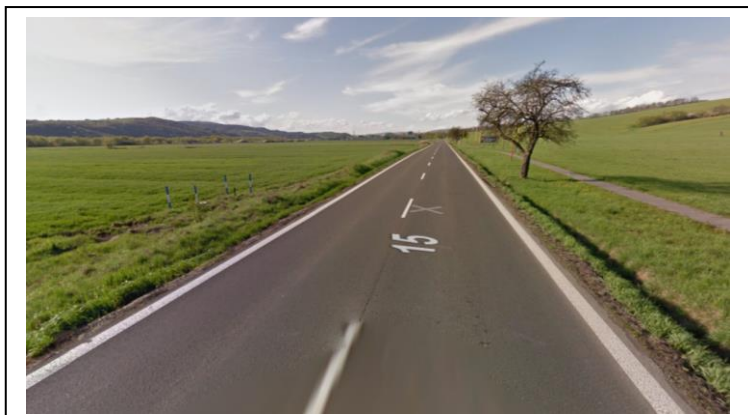
začiatok úseku KNL

Stav povrchu cesty a stav dopravného značenia bez nedostatkov. Kvalita povrchu vozovky dobrá. V úseku je obojstranne povolená rýchlosť 90 km/h.

- zvýšený počet kontrol - meranie rýchlosti
- vybudovanie obchvatu obcí

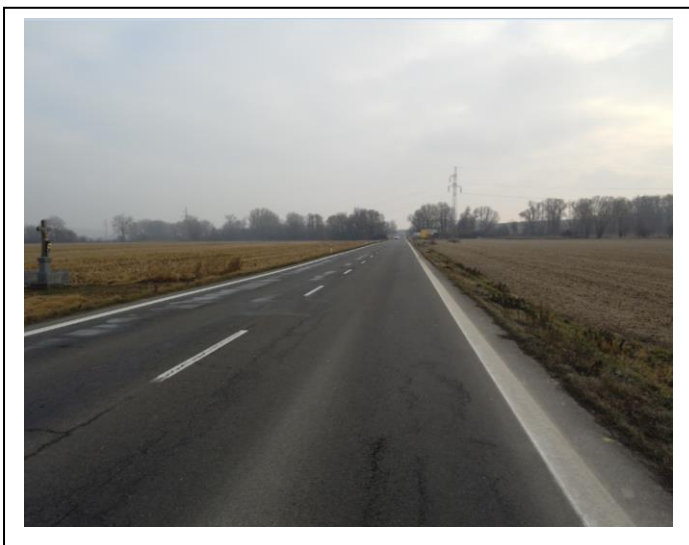
začiatok úseku KNL v smere staničenia

Úsek je značne zaťažovaný osobnou a ťažkou dopravou. Stav dopravného značenia a vozovky je v poriadku. Rýchlosť v danom úseku mimo obcí je stanovená na 90km/h.

- zvýšený počet kontrol - meranie rýchlosti
- vybudovanie obchvatu obcí
- obnova povrchu vozovky, naposledy v roku 2006

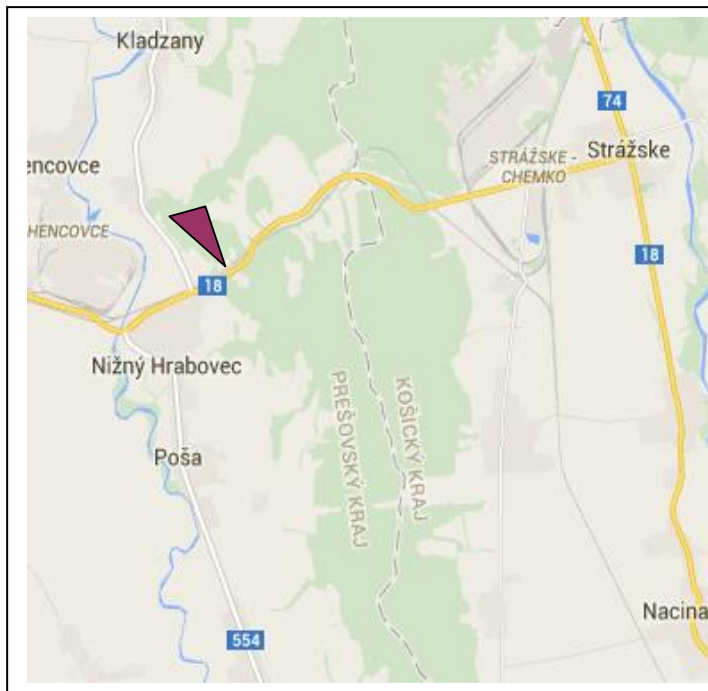
## Situačná mapa

- kritická nehodová lokalita

Kritické nehodové miesto sa nachádza v extraviláne obce Nižný Hrabovec. Jedná sa o úsek s miernou ľavotočivou zákrutou s veľmi miernym stúpaním a klesaním. Podľa celoštátneho sčítania dopravy v roku 2015 intenzita dopravy v úseku bola 8724 vozidiel/24 hod., z toho 16 % ťažkých vozidiel.
