**SLOVENSKÁ SPRÁVA CIEST  
IVSC BANSKÁ BYSTRICA**

**KRITICKÉ NEHODOVÉ LOKALITY  
NA CESTÁCH I. TRIEDY  
v roku 2016**

**PODĽA UKAZOVATEĽA HHSNN**

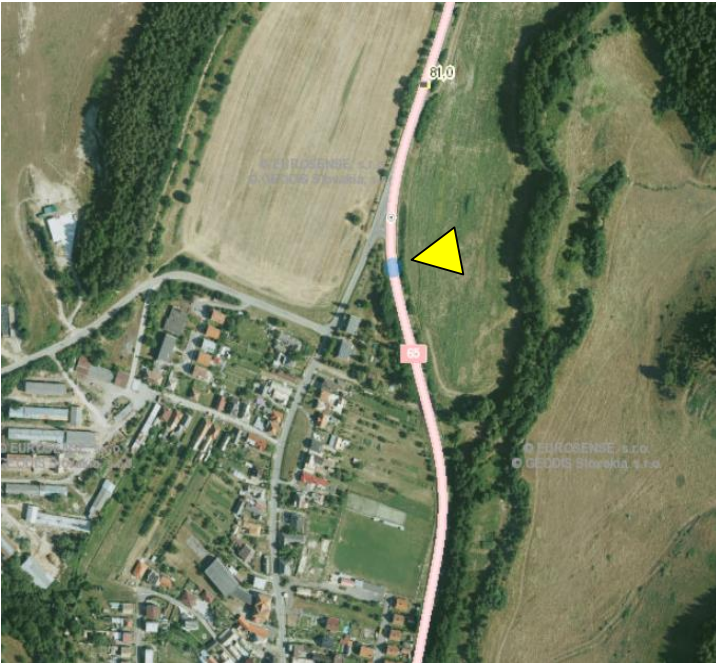
### Situácia

Kritická nehodová lokalita sa nachádza v úseku v pravotočivom oblúkom na ceste I/65 s pozdĺžnym sklonom v extraviláne obce Stará Kremnička. Dotknutý úsek je dostatočne vyznačený dopravným značením - vodorovným aj zvislým, povrch vozovky je kvalitný. Podľa posledného sčítania dopravy v roku 2015 bola intenzita v úseku 7 666 vozidiel/24 hodín, z toho 19% ťažkých.

- nové dopravné gombíky v križovatke (v zákrute) do Starej Kremničky – osadené v termíne 06/2016 vo finančnom objeme 3750 € s DPH
- obnova vodorovného dopravného značenia a oprava zvislého DZ, v rámci údržby každoročne

- príčinou DN bolo zlyhanie ľudského faktora, úsek je dostatočne prehľadný
- zo strany príslušného dopravného inšpektorátu bol v roku 2016 daný podnet na doplnenie dopravného zariadenia – dopravných gombíkov, ktoré boli následne osadené

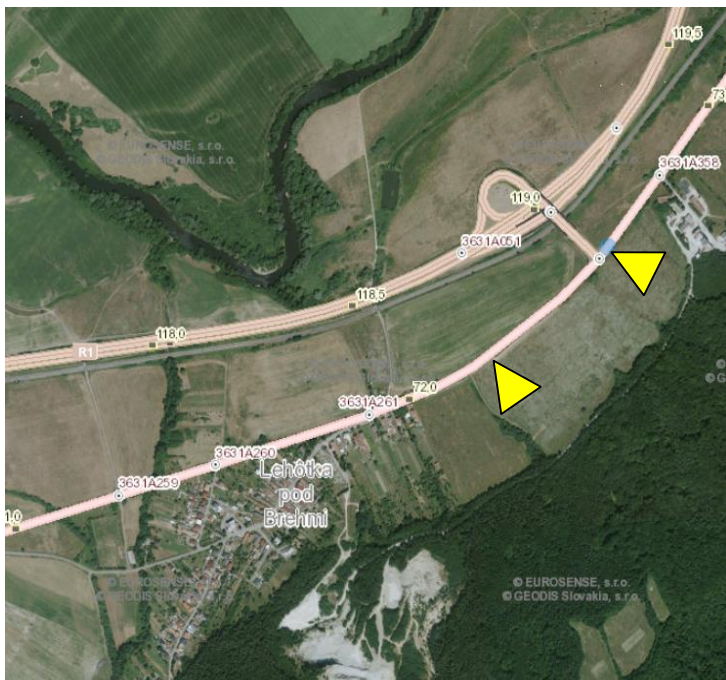
### Situácia

Kritická nehodová lokalita sa nachádza v extraviláne obce Lehôtka pod Brehmi na ceste I/65. Ide o priamy úsek, ktorý následne prechádza ľavotočivou zákrutou a končí križovatkou s R1. Podľa celoštátneho sčítania dopravy v roku 2015 bola intenzita dopravy v tomto úseku 5888 vozidiel/24 h, z toho 14% ťažkých.

- obnova vodorovného dopravného značenia a oprava zvislého DZ, v rámci údržby každoročne

- príčinou DN bolo zlyhanie ľudského faktoru, úsek je dostatočne prehľadný
- zo strany príslušného dopravného inšpektorátu nebol daný podnet na úpravu dopravného značenia, aktuálne je v predmetnom úseku naj. dovolená rýchlosť 70 km/hod.
- vzhľadom na uvedené, nie je potrebné prijímať opatrenia

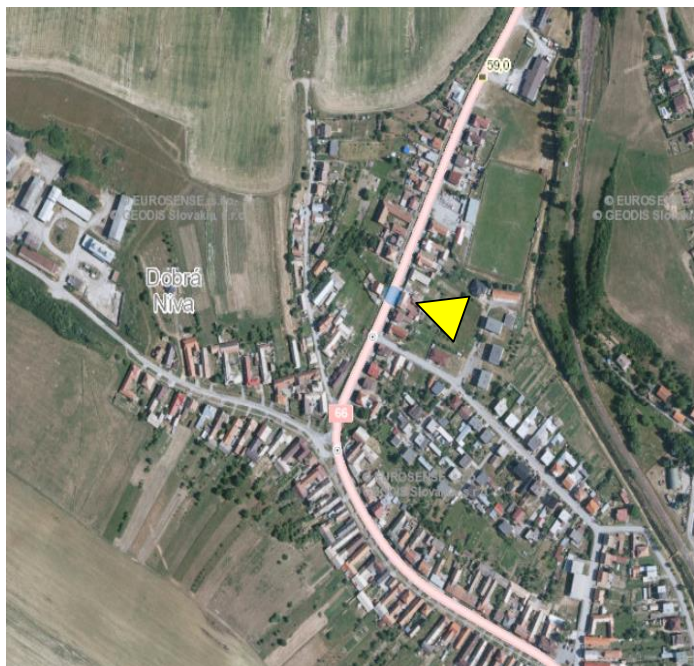
### Situácia

Kritická nehodová lokalita sa nachádza v obci Dobrá Niva v priamom úseku dvojpruhovej komunikácie cesty I/66. Predmetný úsek je prehľadný, povrch vozovky je kvalitný a je dostatočne vyznačený vodorovným aj zvislým dopravným značením.

- na podnet príslušného DI boli v predmetnej zákrute osadené zvislé dopravné značky Z 3b „vodiaca tabuľa“ v novembri 2016 v počte 6 ks s najvyššou retroreflexnou vrstvou v sume 1374 € s DPH
- obnova vodorovného dopravného značenia a oprava zvislého DZ, v rámci údržby každoročne

- úsek je prehľadný, dostatočne vyznačený vodorovným aj zvislým dopravným značením, povrch vozovky je kvalitný
- zo strany príslušného dopravného inšpektorátu bol v roku 2016 daný podnet na osadenie ZDZ Z 3b v predmetnej zákrute v počte 6 ks s najvyššou retroreflexnou vrstvou

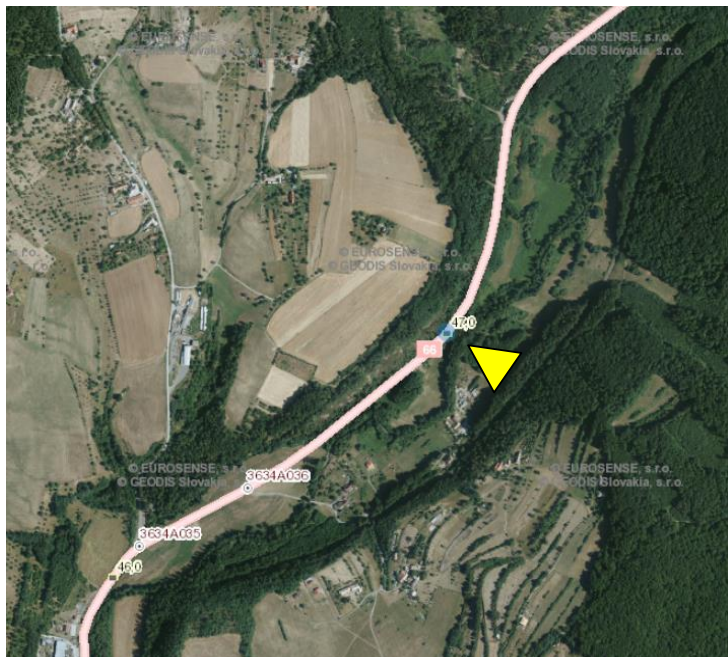
## Situácia

Kritická nehodová lokalita sa nachádza za mestom Krupina. Úsek je v miernom ľavotočivom oblúku. Povrch vozovky je bez výmoľov a výtlkov, s miernymi priečnymi nerovnosťami. Je dostatočne vyznačený vodorovným aj zvislým dopravným značením.

- obnova vodorovného dopravného značenia a oprava zvislého DZ, v rámci údržby každoročne
- v roku 2012 bol uskutočnený projekt Eliminácii bezpečnostných rizík v úseku Zvolen – Krupina v celkovom finančnom objeme 992 240,00 € s DPH
- v júni 2017 boli doplnené cestné smerové stĺpiky vo finančnom objeme cca 10 000 € s DPH

- úsek je prehľadný, dostatočne vyznačený vodorovným aj zvislým dopravným značením, povrch vozovky je kvalitný
- príčinou DN bolo zlyhanie ľudského faktoru, úsek je dostatočne prehľadný
- vzhľadom na uvedené, nie je potrebné prijímať opatrenia

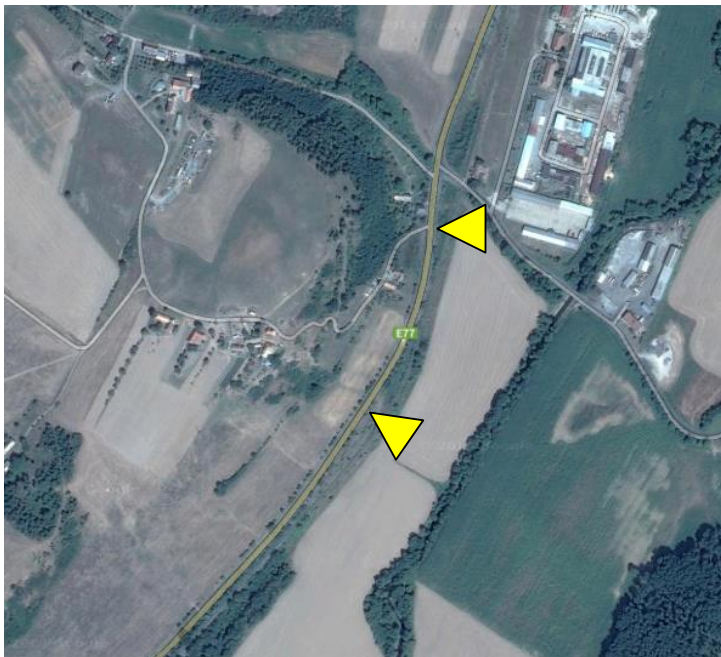
### Situácia

Kritická nehodová lokalita sa nachádza pred mestom Krupina. Úsek je v miernom ľavotočivom oblúku a následne v priamej. Povrch vozovky je bez výmoľov a výtlkov, s miernymi priečnymi nerovnosťami. Je dostatočne vyznačený vodorovným aj zvislým dopravným značením.

- obnova vodorovného dopravného značenia a oprava zvislého DZ, v rámci údržby každoročne
- v septembri 2016 boli osadené zvislé dopravné značky B 31a na zníženie najvyššej dovolenej rýchlosti v križovatke na 70 km/hod. v sume 818 € s DPH
- v roku 2015 bol uskutočnený projekt TEN-T v úseku cesty I/66 Krupina – Domaníky v celkovom finančnom objeme 6 865 298,23 € s DPH.

- úsek je prehľadný, dostatočne vyznačený vodorovným aj zvislým dopravným značením, povrch vozovky je kvalitný
- príslušný dopravný inšpektorát navrhol v predmetnej križovatke znížiť rýchlosť na 70 km/hod.

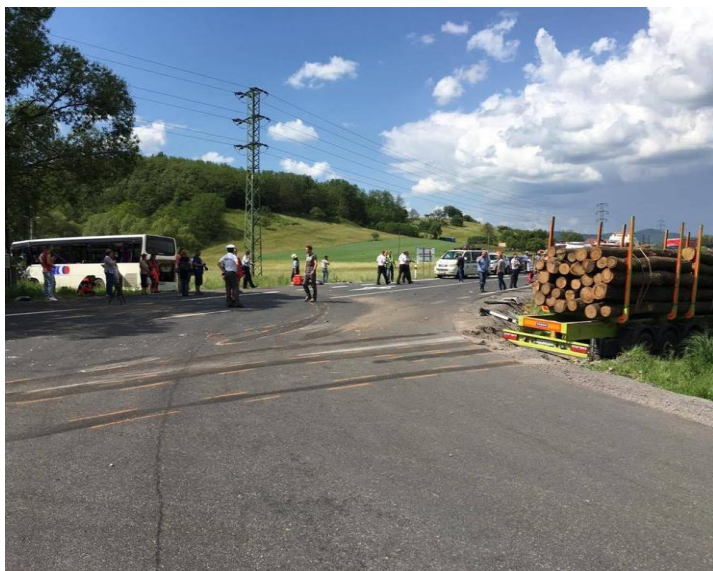
### Tragická dopravná nehoda

Príčiny DN: Dňa 30. mája 2016 približne o 13.00 hod. sa za Krupinou, v úseku cesty I/66 od Krupiny smerom na Bzovík, zrazil kamión s autobusom. Autobus z Krupiny do Bzovíka sa ocitol v protismere a kamionista sa snažil zabrániť zrážke. Zraneniam na mieste podľahla 88-ročná žena z Krupiny. Jedna osoba bola ťažko zranená, vrtuľníkom ju previezli do nemocnice v Nitre. Ďalšie tri osoby sú stredne ťažko zranené a päť osôb je ľahko zranených. Previezli ich do nemocníc v Banskej Bystrici a vo Zvolene.

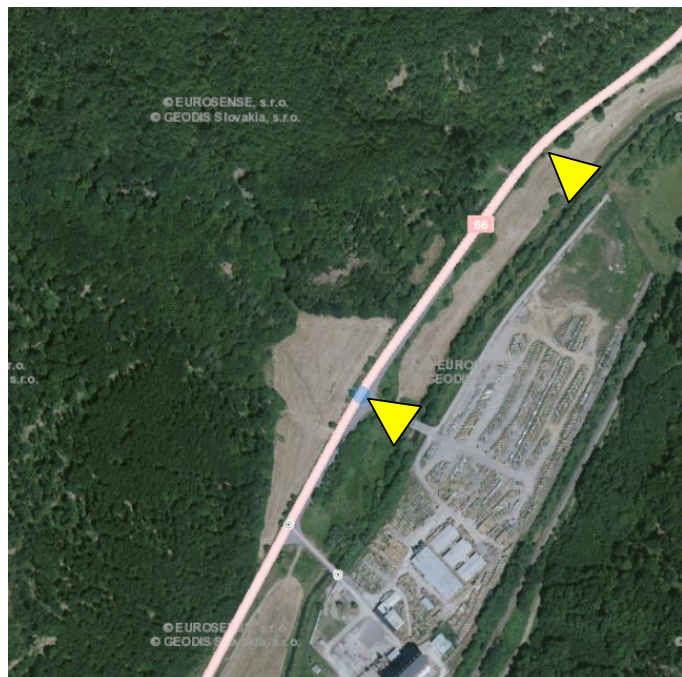
## Situácia

Kritická nehodová lokalita sa nachádza v extraviláne mesta Zvolen v priamom úseku dvojpruhovej komunikácie cesty I/66. Predmetný úsek je prehľadný, povrch vozovky je kvalitný a je dostatočne vyznačený vodorovným aj zvislým dopravným značením.

- obnova vodorovného dopravného značenia a oprava zvislého DZ, v rámci údržby každoročne
- v júni 2017 boli doplnené cestné smerové stĺpiky vo finančnom objeme cca 10 000 € s DPH

- úsek je prehľadný, dostatočne vyznačený vodorovným aj zvislým dopravným značením, povrch vozovky je kvalitný
- príčinou DN bolo zlyhanie ľudského faktoru, úsek je dostatočne prehľadný
- vzhľadom na uvedené, nie je potrebné prijímať opatrenia

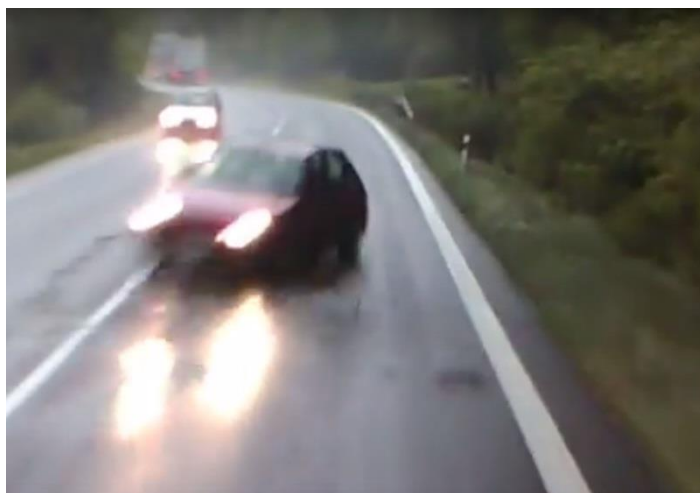
Tragická dopravná nehoda

Príčina DN: K tragickej dopravnej nehode došlo 24. apríla 2016 o 6.20 hod. na ceste I/66 v k. ú. Breziny (okres Zvolen). Vodička osobného motorového vozidla prešla do protismeru, kde sa zrazila s kamiónom. V aute sedeli štyria maturanti, pričom jeden z nich, 19-ročný mladík, nehodu neprežil. Na aute bola v daždivom počasí na zadnej náprave osadená jedna zimná pneumatika, ktorá bola pravdepodobne (pri šmyku) aj príčinou dopravnej nehody.

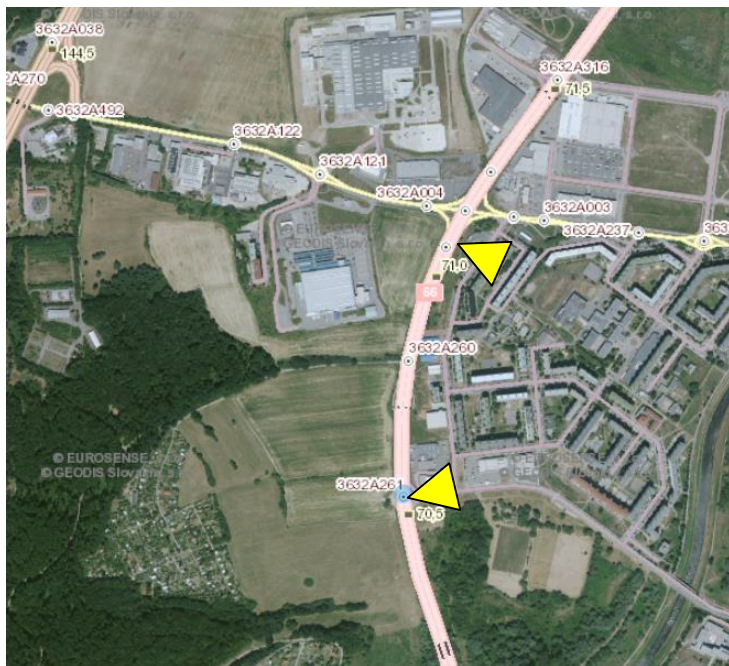
### Situácia

Ide o úsek v intraviláne mesta Zvolen (štvorpruh) pred výjazdom na rýchlostnú cestu R1 do Banskej Bystrice. Dotknutý úsek je dostatočne prehľadný, vyznačený dopravným značením - vodorovným aj zvislým, povrch vozovky je mierne zvlnený.

- obnova krytu vozovky v sume cca 560 000 € (dĺžka cca 2,5 km štvorpruhu) v roku 2015
- obnova vodorovného dopravného značenia a oprava zvislého DZ, v rámci údržby každoročne

- úsek je prehľadný, dostatočne vyznačený vodorovným aj zvislým dopravným značením, povrch vozovky je kvalitný, najvyššia dovolená rýchlosť je 70 km/hod.
- príčinou DN bolo zlyhanie ľudského faktoru, úsek je dostatočne prehľadný, ohrađený oploštením
- vzhľadom na uvedené, nie je potrebné prijímať opatrenia

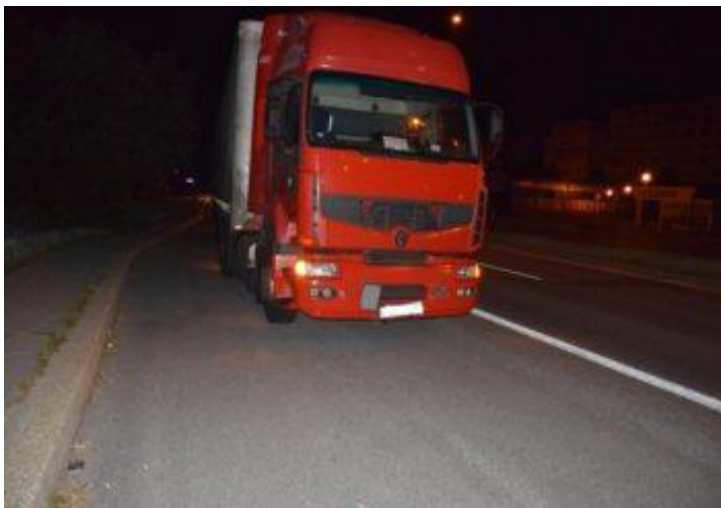
Tragická dopravná nehoda

Príčina tragickej DN: 22.9.2016, vo štvrtok ráno o 2.45 hod, sa na ceste I/66 oproti firme Hagard hal pri sídlisku Západ vo Zvolene stala tragická dopravná nehoda. K dopravnej nehode došlo tak, že 46-ročný vodič, občan ČR, viedol súpravu vozidiel Renault s návesom v smere jazdy od Zvolena na Žiar nad Hronom, pričom prednou časťou vozidla zrazil chodkyňu, ktorá bola oblečená v tmavom oblečení a bez reflexných prvkov a v strede pravého jazdného pruhu pravdepodobne kľáčala.

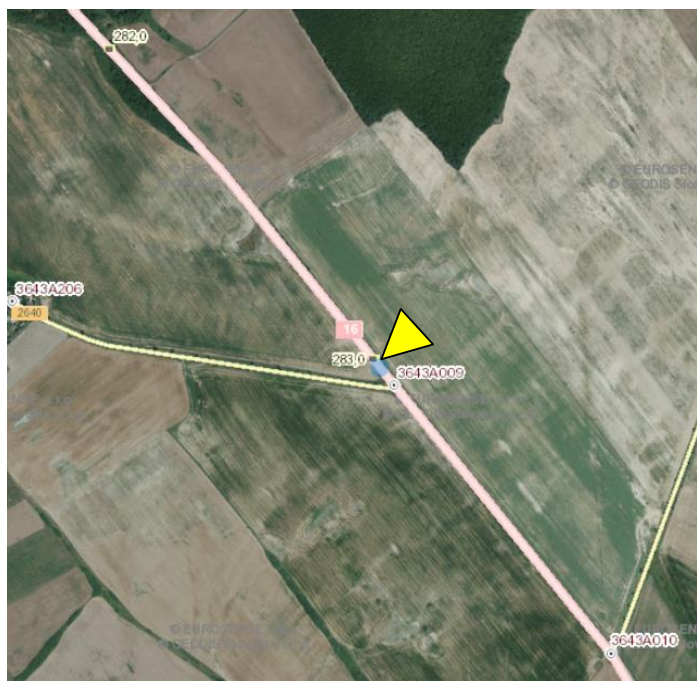
### Situácia

Kritická nehodová lokalita sa nachádza v extraviláne obce Podrečany na ceste I/16. Úsek je v priamej, dostatočne prehľadný. Podľa celoštátneho sčítania dopravy v roku 2015 bola intenzita dopravy v tomto úseku 9998 vozidiel/24 h, z toho 24% ťažkých.

- v roku 2015 bol uskutočnený projekt TEN-T v úseku cesty I/16 Uderiná – Vidiná v celkovom finančnom objeme 4 320 917,72 € s DPH.
- obnova vodorovného dopravného značenia a oprava zvislého DZ, v rámci údržby každoročne

- príčinou DN bolo zlyhanie ľudského faktoru, úsek je dostatočne prehľadný
- zo strany príslušného dopravného inšpektorátu nebol daný podnet na úpravu dopravného značenia
- vzhľadom na uvedené, nie je potrebné prijímať opatrenia

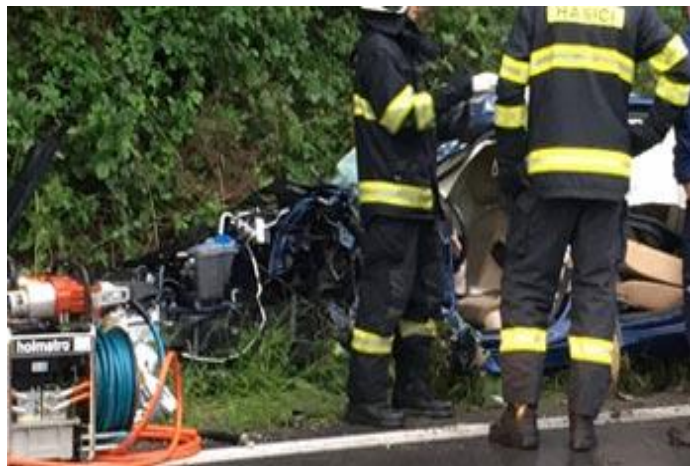
Tragická dopravná nehoda

Príčiny DN: 10.8.2016 v podvečer sa zrazilo osobné auto s návesom oprotiidúceho kamiónu. Dopravnú nehodu zaviniť vodič nákladného vozidla Mercedes Benz s návesom, 46-ročný muž z Portugalska. Ten po 18-tej hodine prechádzal v smere od Lučenca na Zvolen a pri prejazde pravotočivou zákrutou, dostal náves do šmyku, ktorého zadná časť prešla do protismeru. K zrážke došlo s oprotiidúcim vozidlom Audi A4, ktoré šoférovala 50-ročná vodička z Lučenca. Žena utrpela ťažké zranenia. Vo vozidle Audi boli aj dve spolujazdkyne, jedna z nich utrpela zranenia s dobou liečenia do 6 týždňov, druhá viac ako 6 týždňov.

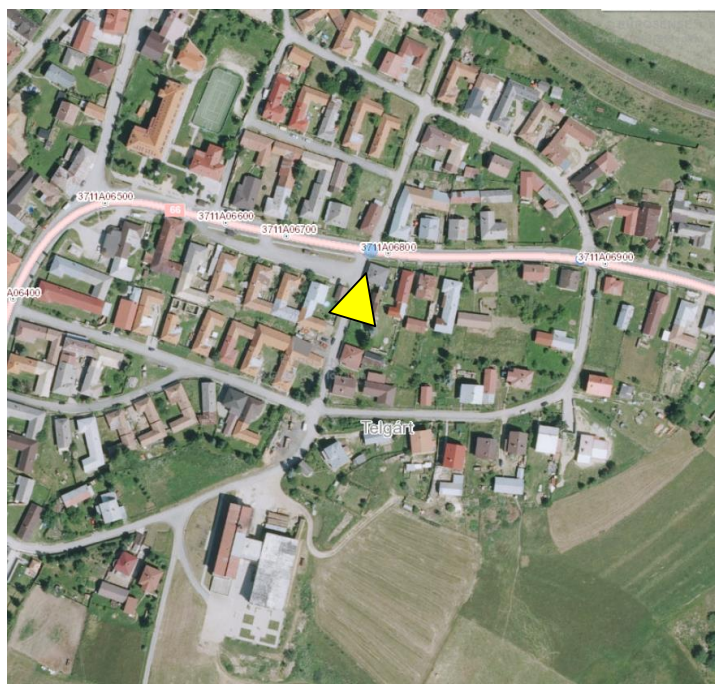
### Situácia

Kritická nehodová lokalita sa nachádza v intraviláne obce Telgárt na ceste I/66. Dotknutý úsek je v ľavotočivom oblúku, dostatočne prehľadný, vyznačený dopravným značením - vodorovným aj zvislým, povrch vozovky je dostatočne kvalitný.

- obnova vodorovného dopravného značenia a oprava zvislého DZ, každoročne

- k DN došlo zlyhaním ľudského faktora, úsek je dostatočne prehľadný
- zo strany príslušného dopravného inšpektorátu nebol daný podnet na úpravu dopravného značenia
- vzhľadom na uvedené, nie je potrebné prijímať opatrenia

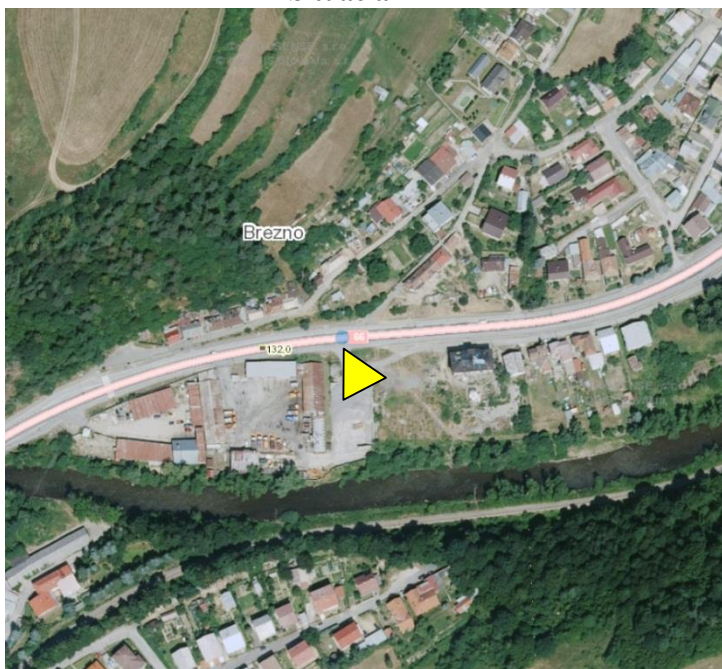
### Situácia

Úsek kritickej nehodovej lokality sa nachádza v intraviláne mesta Brezno, časť Predné Halny. KNL sa nachádza v priamom úseku s pozdĺžnym sklonom. Stavebno – technický stav vozovky je vyhovujúci, smerové a rozhľadové pomery sú taktiež vyhovujúce. Dopravné značenie je v dobrom stave.

- v roku 2016 sa v predmetnom úseku realizovala pokládka mikrokoberca v celkovej čiastke 239 900 € s DPH.
- obnova vodorovného dopravného značenia a oprava zvislého DZ, každoročne

- k DN došlo zlyhaním ľudského faktora, úsek je dostatočne prehľadný
- zo strany príslušného dopravného inšpektorátu nebol daný podnet na úpravu dopravného značenia
- vzhľadom na uvedené, nie je potrebné prijímať opatrenia

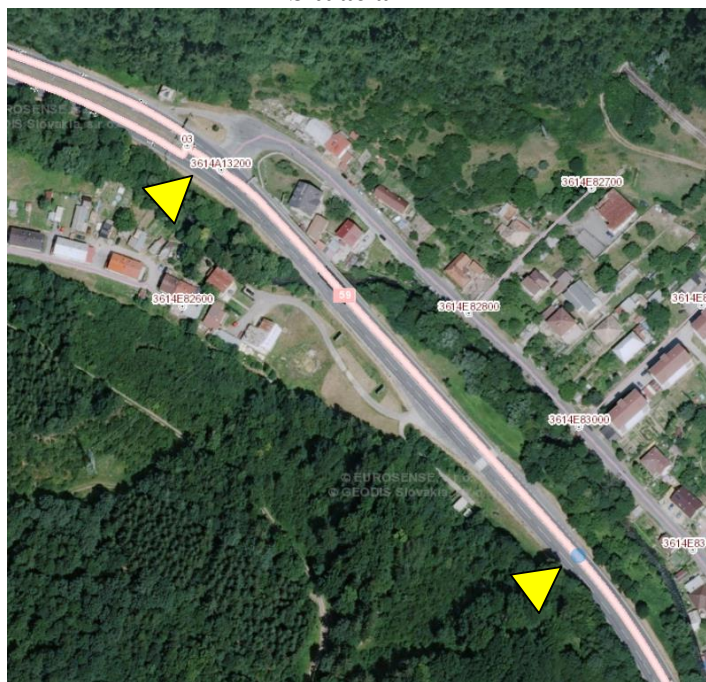
### Situácia

Úsek kritickej nehodovej lokality sa nachádza v intraviláne mestskej časti Banskej Bystrice Uľanka. Ide o priamy úsek na ceste I/59. Stavebno – technický stav vozovky je vyhovujúci, smerové a rozhľadové pomery sú taktiež vyhovujúce. Dopravné značenie je v dobrom stave. Podľa sčítania dopravy z roku 2015 bola intenzita v úseku 13204 vozidiel/24 hodín, z toho 19% ťažkých.

- v roku 2016 boli v úseku osadené dopravné gombíky spolu s psychologickou brzdou a ZDZ B 31 a „Najvyššia dovolená rýchlosť“ 60 km/hod. v celkovej sume 5 040 € s DPH
- obnova vodorovného dopravného značenia a oprava zvislého DZ, každoročne

- k DN došlo zlyhaním ľudského faktora, úsek je dostatočne prehľadný
- zo strany príslušného dopravného inšpektorátu bol daný podnet na doplnenie dopravného značenia

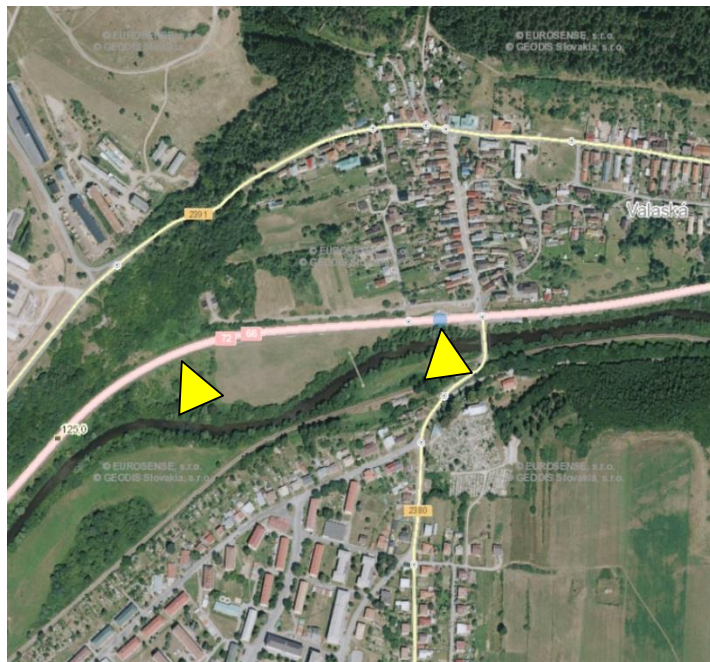
## Situácia

Kritická nehodová lokalita sa nachádza v extraviláne obce Valaská na ceste I/66. Úsek kritickej nehodovej lokality prebieha pravotočivým oblúkom a následne prechádza priamym úsekom štvorpruhovej komunikácie. Podľa sčítania dopravy z roku 2015 bola intenzita v úseku 9338 vozidiel/24 hodín, z toho 13% ťažkých.

- obnova vodorovného dopravného značenia a oprava zvislého DZ, každoročne

- k DN došlo zlyhaním ľudského faktora, úsek je dostatočne prehľadný bez pozdĺžnych a priečných nerovností
- zo strany príslušného dopravného inšpektorátu nebol daný podnet na úpravu dopravného značenia
- vzhľadom na uvedené, nie je potrebné prijímať opatrenia
